Kulturhistorisk karakterisering och bedömning

Voxtorps kyrkogård

*Voxtorps socken i Värnamo kommun
Jönköpings län, Växjö stift*

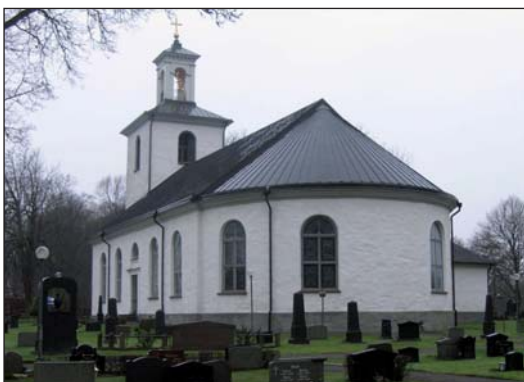
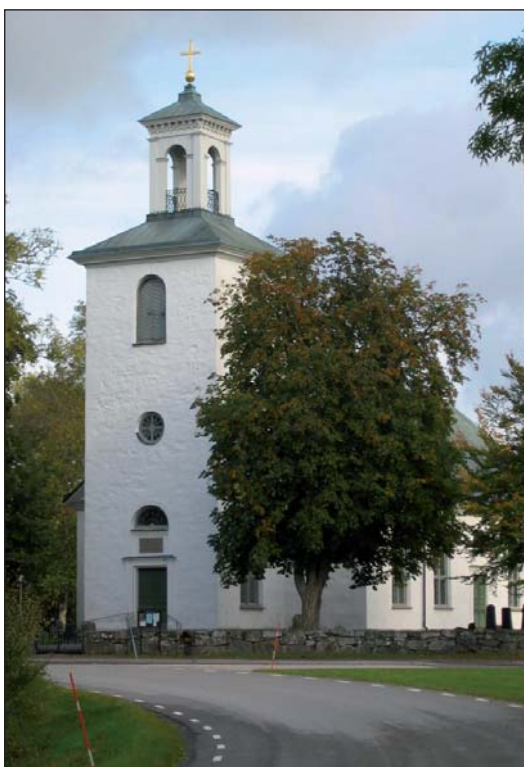
Voxtorps kyrka uppfördes 1841-43 i tidstypisk tegnerstil.

Voxtorps kyrka är uppförd med runt avslutat kor i öster och torn med huvudingång i väster. Sakristian ligger på norra sidan. Kyrkan har vita spritputsade fasader förutom hörnen på långhusets västra gavel som markeras av slätputsade partier, i övrigt förekommer inga artikuleringar i putsen. Fönstren är rundbågade och har solbänkar av polerad granit, dessutom finns en pilasteromfattad portal mitt på södra långsidan med ett rundbågat överljusfönster. Kyrkans portar är målade i mörkt grönt och troligen ursprungliga, sakristian har en egen entré med trappa av äldre granithällar. Kyrkan vilar på en grå sockel av samma putsstruktur som fasaderna. Taken på kyrkans långhus, torn och lanternin är klädda med svart, skivtäckt plåt. Under takfoten löper en kraftigt profilerad gesims.

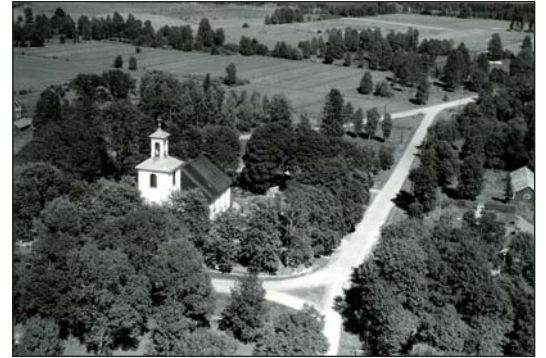
Flygbild över Voxtorps kyrka och kyrkogård från 1940-talet. Kyrkogården var vid den här tiden betydligt mindre än dagens. Till höger skymtar den idag rivna skolan.

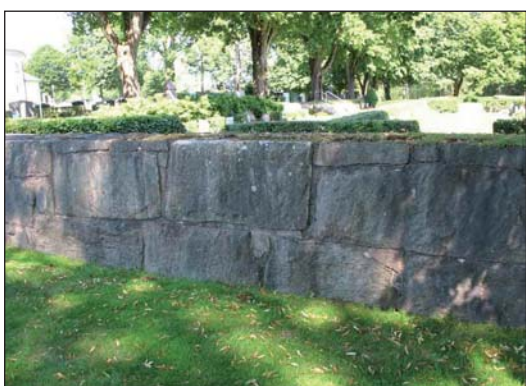
Den norra kyrkogårdens östra del omgärdas av en kallmur bestående av omväxlande huggen granit och mindre naturstenar. På toppen växer mossa och gräs. Eftersom det inte finns några synliga skarvar bör muren stamma från utvidgningen 1923. Muren är i öster en stödmur på cirka en halvmeter. Muren som omgärdar det triangulära området i väster är av stora huggna granitblock fogade med cement. Den är från 1954. Längs den södra kyrkogårdens gränser finns en kallmur av natursten, gärdesgård samt spirea- och syrenhäckar.

Två av murtyperna, den övre från 1923 och den nedre från 1954.

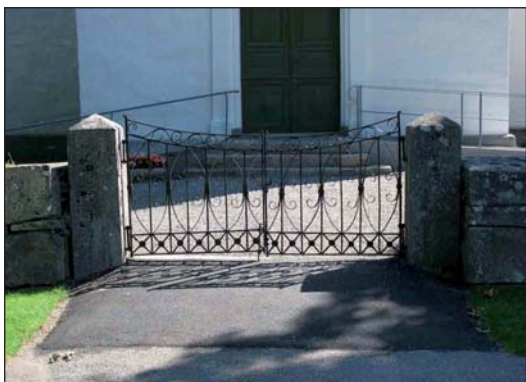
Voxtorps kyrkogård har fyra ingångar med grind, alla till den norra delen. Den södra kyrkogården nås via gången eller öppningar i omgärdningen. De grindförsedda ingångarna finns tre i söder och en i väster invid kyrkan. De tre östligaste har identisk utformning, tillkom förmodligen 1923 och är sirliga smidesgrindar målade i svart och fästade i granitstolpar med konisk avslutning. I väster finns en grind från 1954 som är också är en svartmålad smidesgrind men av enklare, mer modernt slag. Grinden sitter mellan kraftiga grindstolpar av huggen cementfogad granit vilka kröns av kopparhuvar.

I samband med utvidgningarna 1923 och 1954 tillkom kyrkogårdens grindar.

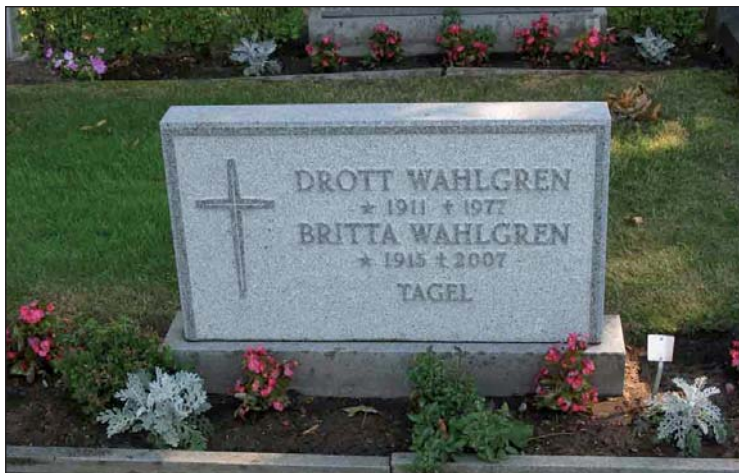
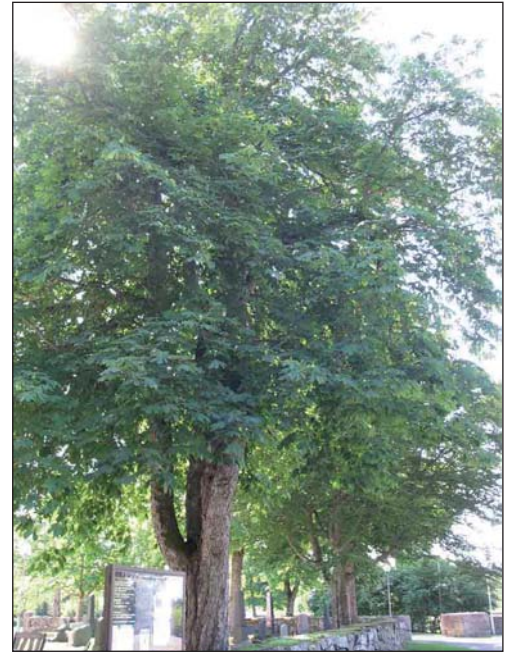
Även trädkransen är på norra kyrkogården uppdelad efter utvidgningarna 1923 och 1954. I öster består den av lönn, kastanj, bok och ask. Mellan de båda delarna finns en trädrad med lind och i väster är trädkransen av kastanj och lind. Inne på kyrkogården finns i öster två äldre askar och en ek som skulle kunna vara en rest av den gamla trädkransen från före 1923. I nordöst finns en hängask. Rygghäckar finns på cirka en tredjedel av den norra kyrkogården, i öster i form av sibirisk ärtbuske, måbär och lind och i väster av måbär. I övrigt finns i området längst i väster flera blomsterrabatter med kultiverade växter, bland annat lavendel, flox, alunrot, borstnejlika och kärleksört. Praktiska funktioner, som vattenposter och soptunnor, är omgärdade av syren eller idegran.

Runt Voxtorps gamla kyrkogård växer lönn, kastanj, bok, ask och lind.

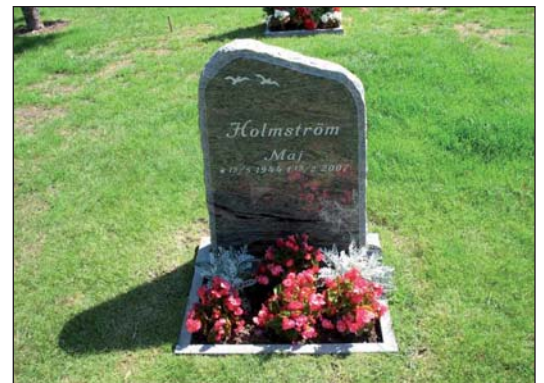
Tre av kyrkogårdens vårdar, ur kvarter L och D ovan samt kvarter F till vänster.

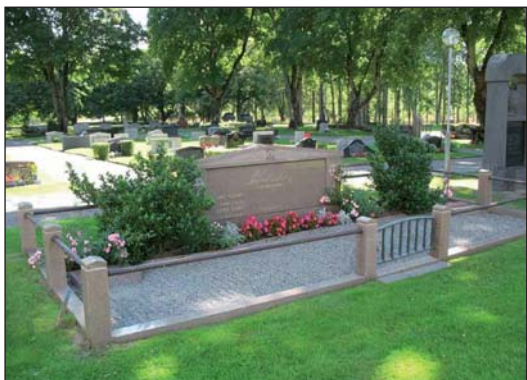
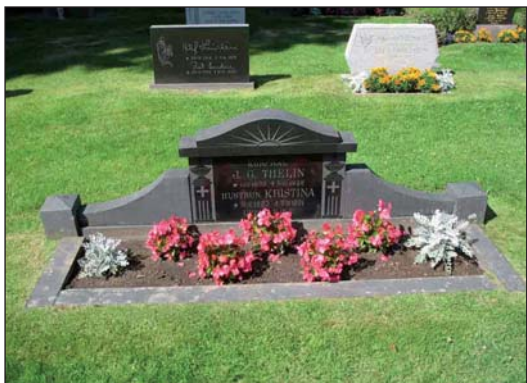
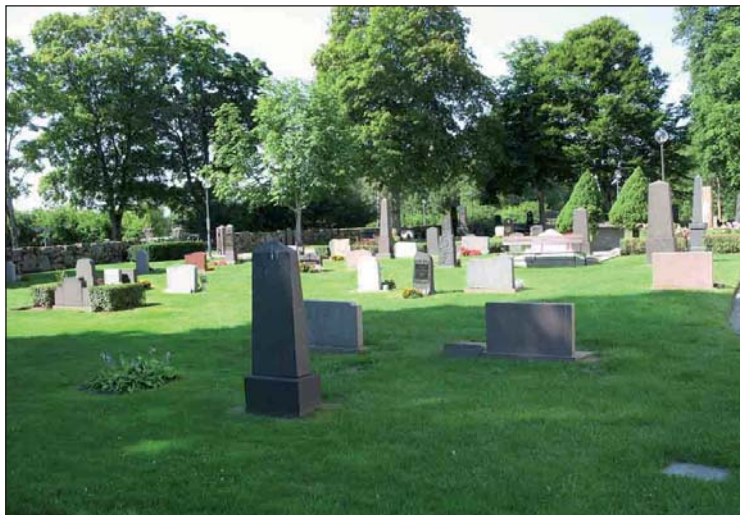
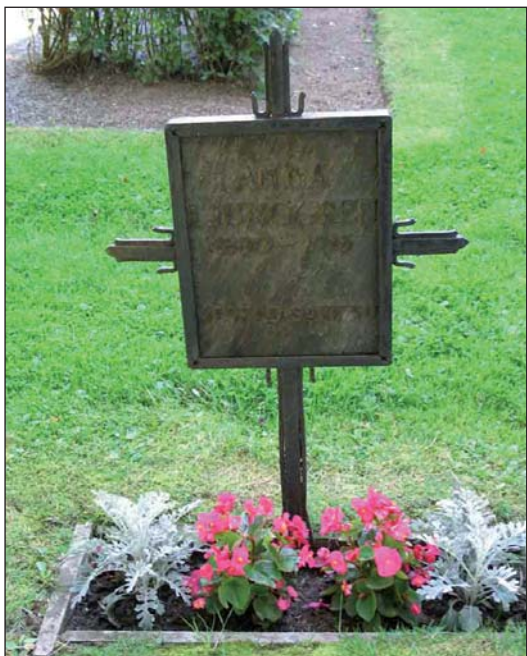
I kvarter finns flera grusbäddar bevarade, i andra fall visar gravvården att den tidigare varit kombinerad med en grusbädd. Nederst en av kyrkogårdens mer ovanliga vårdar, i järn med infattad stenplatta.

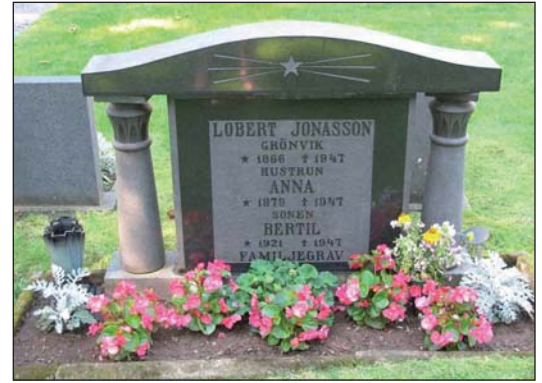
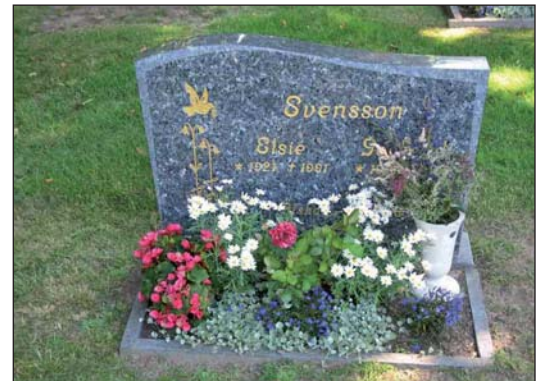
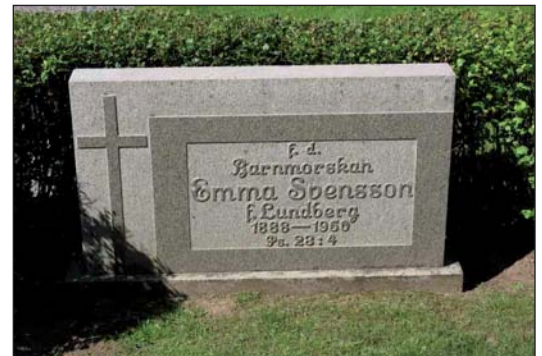
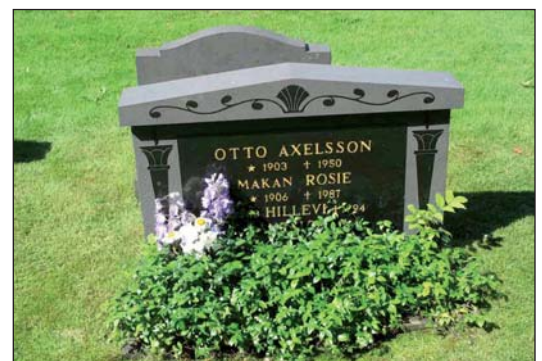
I kvarteren har de flesta vårdar likartade proportioner men skiljer sig åt i den egna utformningen beroende på tillkomsttid.

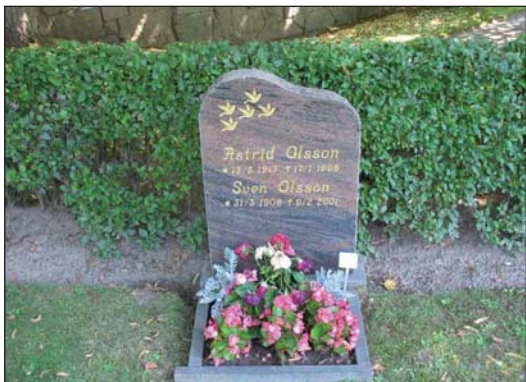
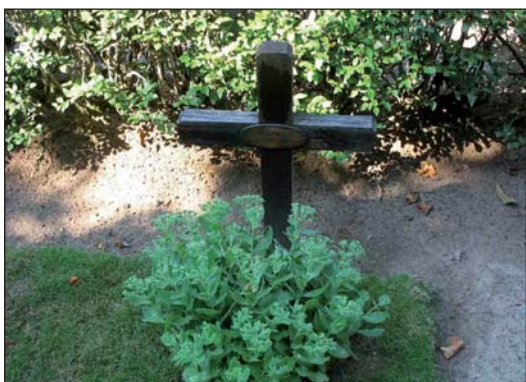
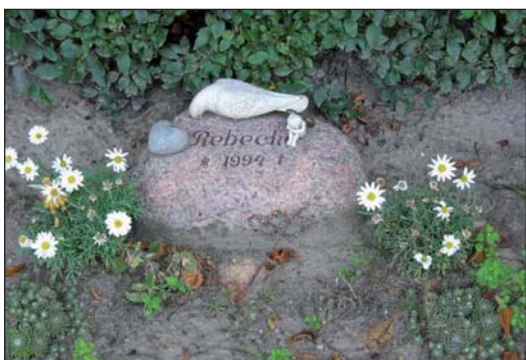
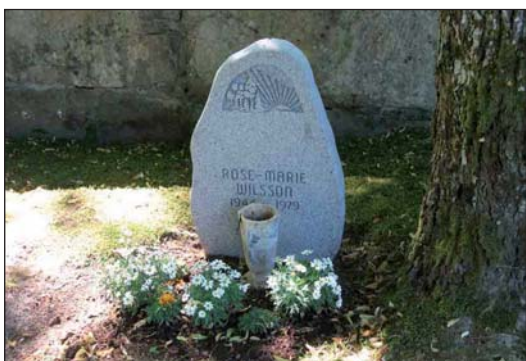
Många av vårdarna i kvarter H, J och K har en mer modern utformning.

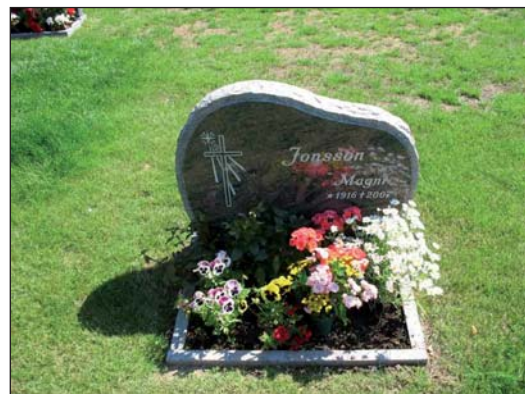
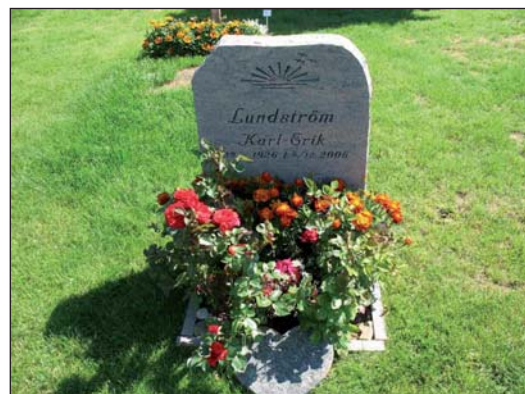
Vårdarna har tillkommit under endast tio år vilket ger nya kyrkogården en homogen karaktär.

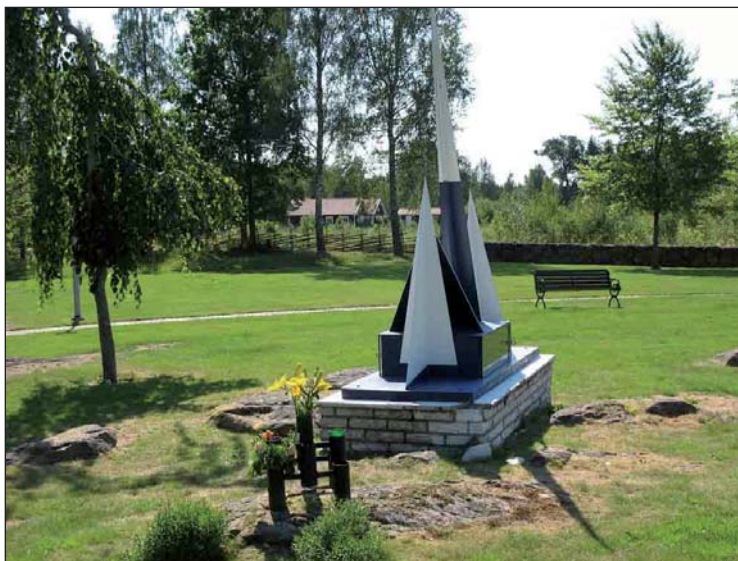
Minneslunden ligger på nya kyrkogården, mot sydöst. Centralt placerad finns en skulptur av Sven Johansson framställd av Pålskog smide 2001 i samband med att minneslunden anlades. Här finns även berg i dagen och plats för blommor.
