Kulturhistorisk karakterisering och bedömning

Voxtorps kyrka

*Voxtorps socken i Värnamo kommun
Jönköpings län, Växjö stift*

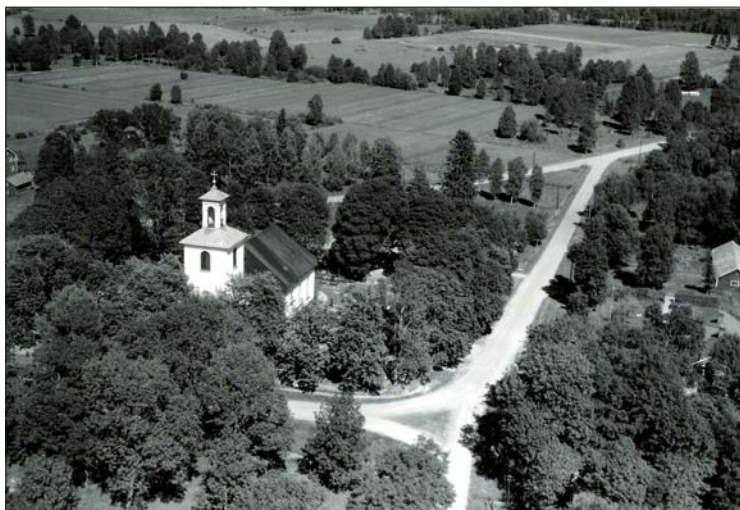
Voxtorps kyrka, flygfotograferad under 1940 talet då kyrkogården ännu inte utvidgats mot söder och kyrkan låg mitt i en trevägskorsning mellan Bor, Värnamo och Tännö. Foto från Svensk Flygfoto AB, JLM.

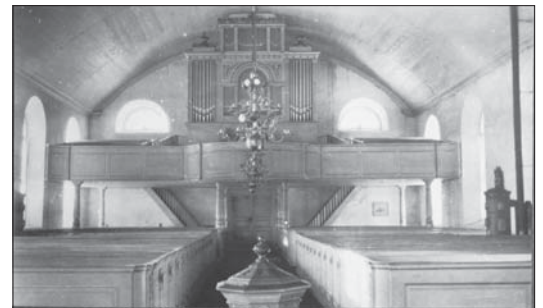
Voxtorps kyrka fotograferad innan Paul Bobergs renovering 1930. Värt att notera är gardinerna för korfönstren, samt de symmetriska och framträdande trapporna till orgelläktaren. Foto: Paul Boberg, omkring 1920-talets slut, ATA.

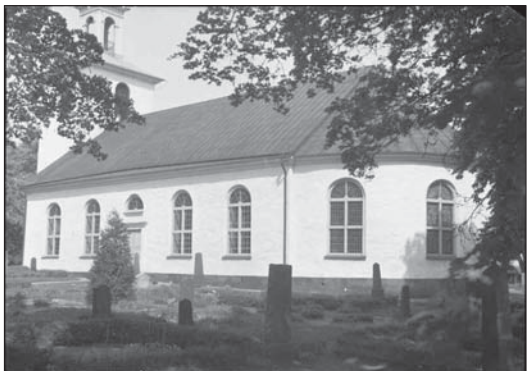
Kyrkan fotograferad 1937 av Nils Gustaf Gillgren. ATA.

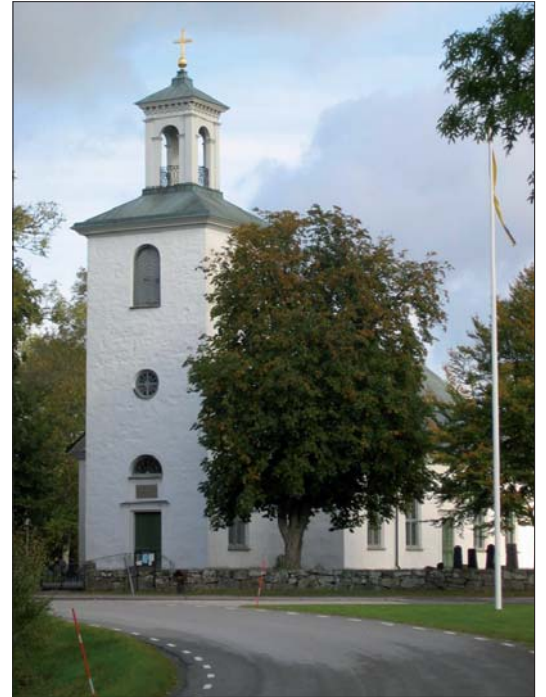
Västtornet på Voxtorps kyrka. JLM 2004.

Tornet med kammare är till största del i ursprungligt skick. Värt att nämnas är de rester av äldre inredning och äldre föremål som ligger där och som är en viktig del av kyrkans historia som gudstjänstrum.

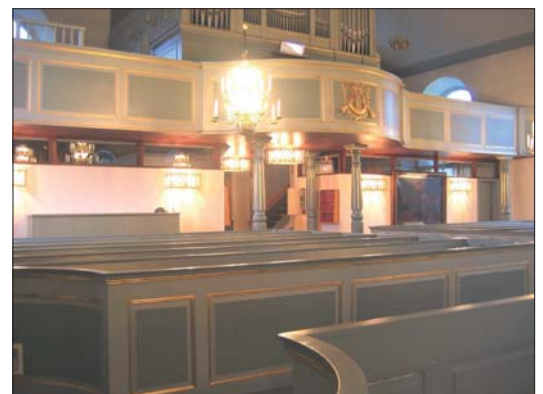
Predikstol av C G Blom Carlsson, främre raden i bänkkvarteren med bakåtvänd sittbräda samt orgelläktaren med sentida underbyggnader.
