Kulturhistorisk karakterisering och bedömning

## **Hjälmseryds gamla kyrkogård**

*Hjälmseryds socken i Sävsjö kommun  
Jönköpings län, Växjö stift*

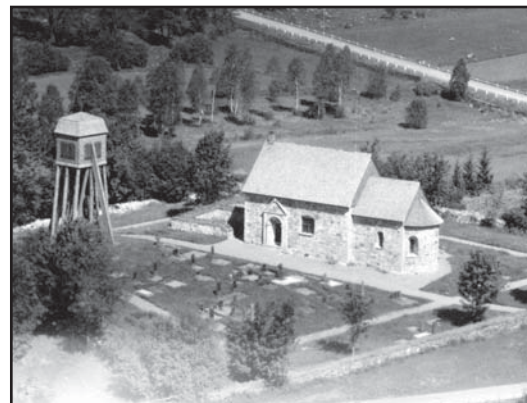
Ett äldre flygfoto visar en annorlunda kyrkogård jämfört med dagens. Den är inte använd i lika hög grad och grusgravarna dominerar. Idag finns ingen av dessa kvar.

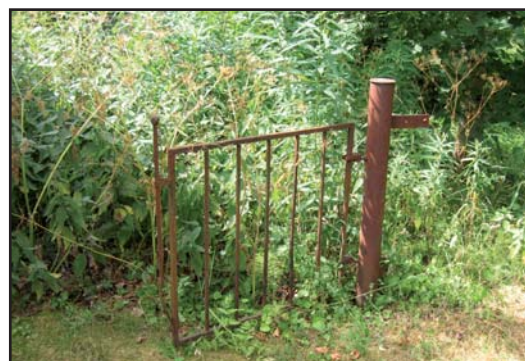
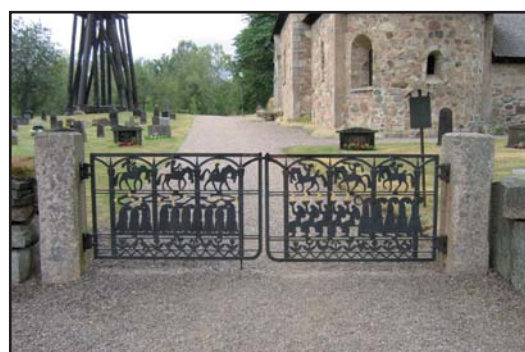
Kyrkogården har tre ingångar varav den östra är huvudingång. Den består av en grind fastsatt i krysshamrade grindstolpar av granit. Stolparna är kvadratiska med platt avslutning upptill, alla kanter är avfasade. Grinden smiddes 1965 av smidesmästare Per Anders Henriksson efter ritningar av Maj Starck och föreställer liknelsen om de tio väntande jungfrurna, där de tio går för att möta en brudgum och hans följe. På den vänstra grinden har de tröttnat på att vänta och satt sig ned och somnat. Vid midnatt hörs ljudet från det nalkande brudföljet. På den högra grinden ses fem av flickorna med höjda brinnande lampor medan fem har fått slut på olja under väntan och går med böjda huvuden därifrån. I det nordvästra hörnet finns ytterligare en järngrind i betydligt enklare utförande. Grinden och dess gallerkonstruktion är mycket rostig. Från kyrkogården till prästgården finns i den norra muren en öppning utan grind.

Två av ingångarna till kyrkogården har grindar, överst syns den rostiga anordningen i det nordvästra hörnet och underst grindparet från 1965 föreställande de tio jungfrurna.

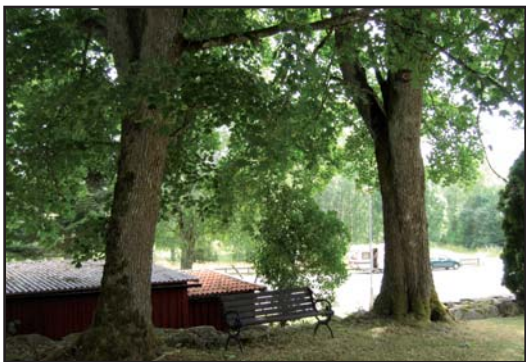
Två äldre lönnar vid kyrkogårdens östra sida.

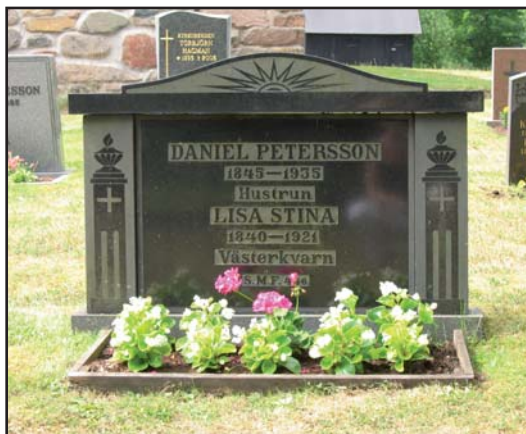
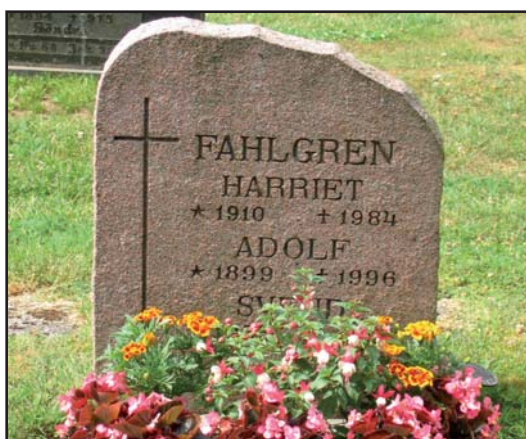
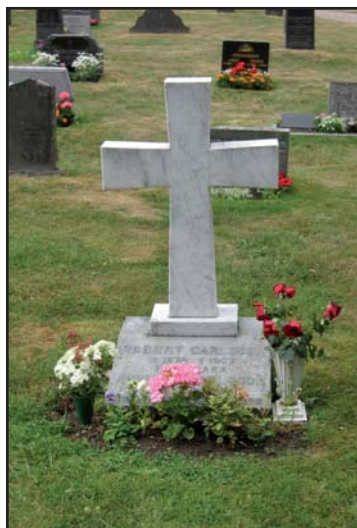
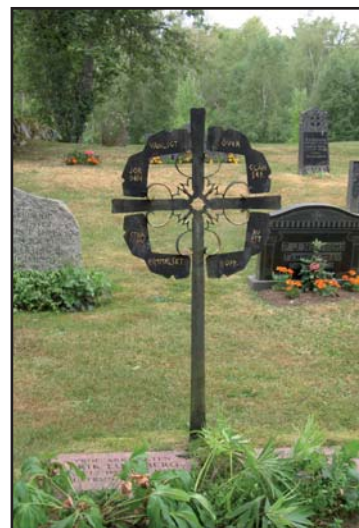
Gravvårdarnas utformning varierar mycket. Överst ses en vård från 1930-talet med typiska klassiserande drag, nedanför denna en modern vård med asymmetrisk överkant. Till höger ett marmorkors och ett smideskors, inspirerat av 1700-talets former.

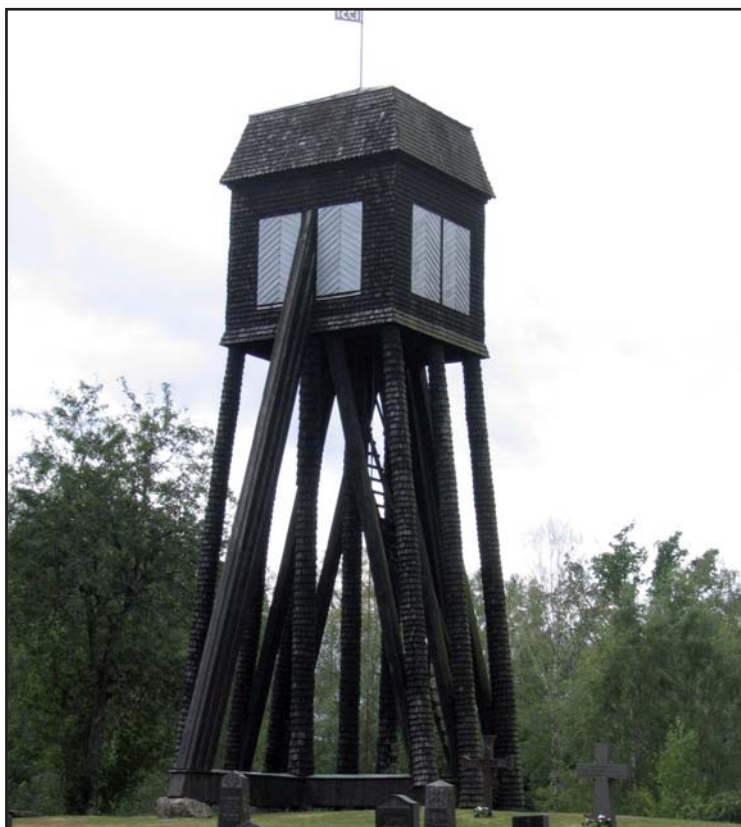
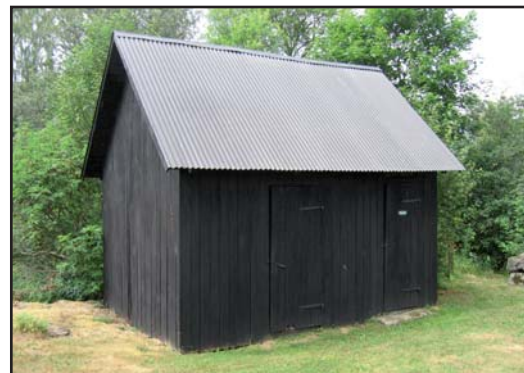
Förutom kyrkobyggnaden förekommer en klockstapel och en redskapsbod på kyrkogården. Klockstapeln ligger söder om friluftskapellet, är ritad av Erik Lundberg och uppförd 1937. Den är en öppen klockbock med huv, stöttor och strävor klädda med tjärade spån eller panel. Ljudluckorna har snedställd panel i grått. Allra överst finns en vindflöjel med årtal 1937.

En redskapsbod finns vid det sydvästra hörnet. Den är en regelverkskonstruktion klädd med tjärad stående panel. Taket är täckt med ett trapetskorrugerat svart plåttak. I den vänstra delen av boden finns ett dass.

Kyrkogårdens byggnader förutom kyrkan är en klockstapel som uppfördes 1937 i samband med att kyrkan restaurerades och som ritades av Erik Lundberg. En redskapsbod med dass finns placerad vid kyrkogårdens nordvästra hörn.

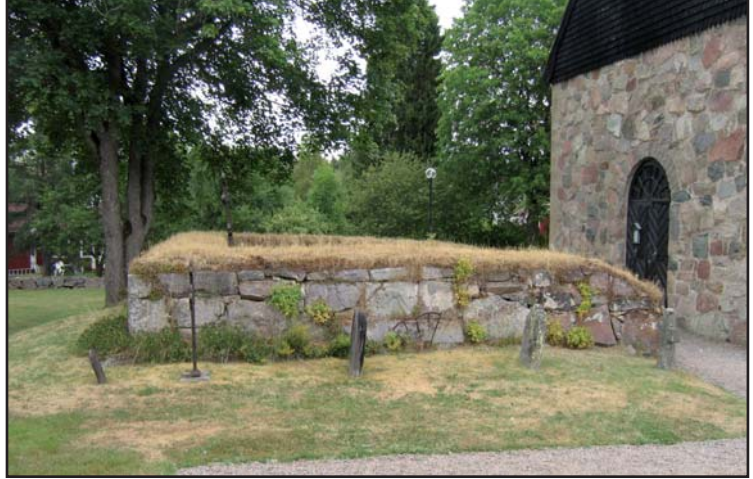
Området ligger väster om kyrkan, invid friluftskapellet, och är mycket litet med endast sex gravvårdar. Det är förmodligen ett museikvarter med flyttade äldre vårdar. Vårdarna står på en linje från väst till öst, förutom en yngre vård som står bredvid de andra.

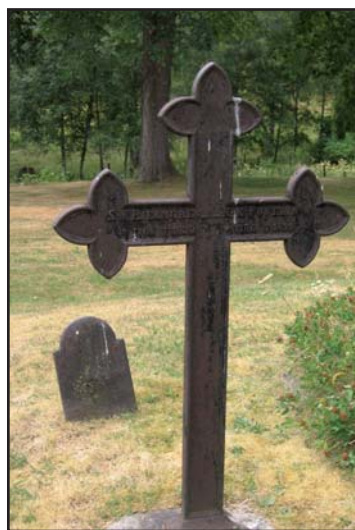
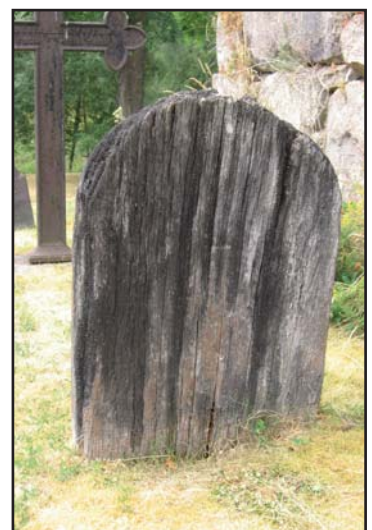
De sex vårdarna är av vitt skilda karaktärer. Här finns två kors, ett i gjutjärn och ett i granit, en yngre vård i röd polerad granit, två stenvårdar av olika storlek samt en trävård. Av dessa är de flesta så eroderade att det endast går att läsa inskriptionen på gjutjärnskorset från 1839.

Gjutjärnskorset från 1839 är den enda vårdens med läslig inskription. De övriga är, liksom trävården ovan, alltför eroderade.

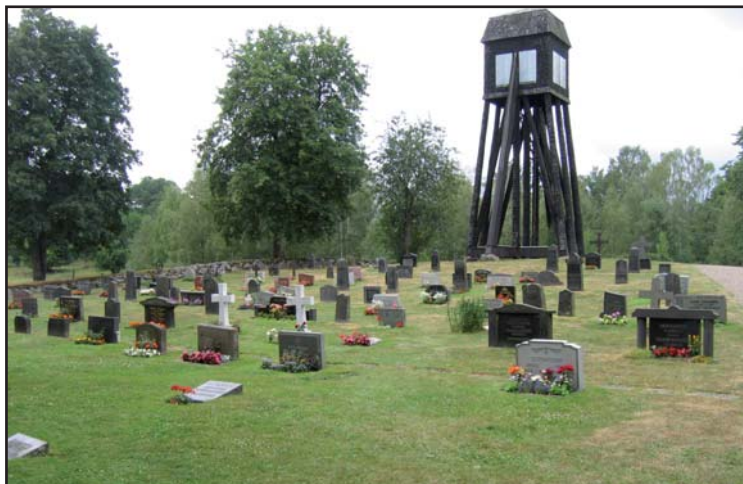
Område B är den södra delen av kyrkogården i sluttningen öster om klockstapeln. Det är gräsbevuxet och öppet till sin karaktär tack vare avsaknaden av träd och buskar. Två nästintill övervuxna kalkstensgångar löper längs med två av raderna. Området är det största och det innehåller en relativt stor spridning av gravvårdstyper. Mångfalden av vårdar hålls ihop av de långa gravraderna från norr till söder med alla vårdar orienterade mot öst.

Området har ett högt kulturhistoriskt värde med sin mångfald av gravvårdar. Det är hos den stora bredden, både till form och ålder, som värdet ligger och därför bör vårdarna bevaras på den plats de står. Utformningen av är inte unik utan snarare typisk och väl företrädd på de flesta kyrkogårdar i landet. Avlägsnandet av äldre vårdar bör ske varsamt med hänsyn till varje enskild vård

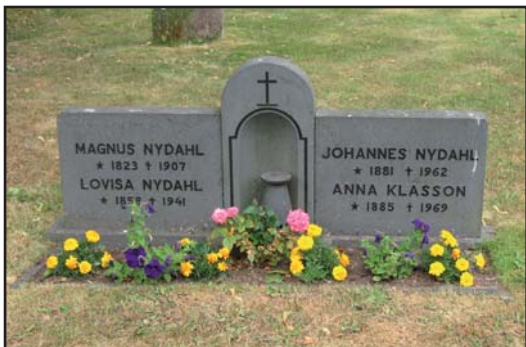
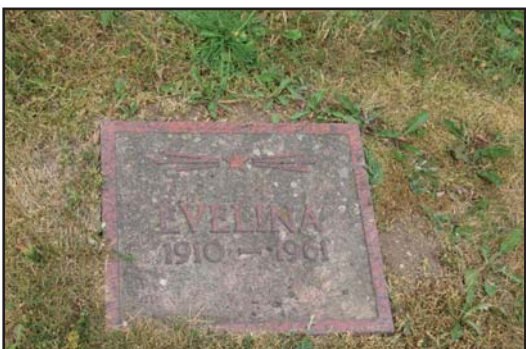
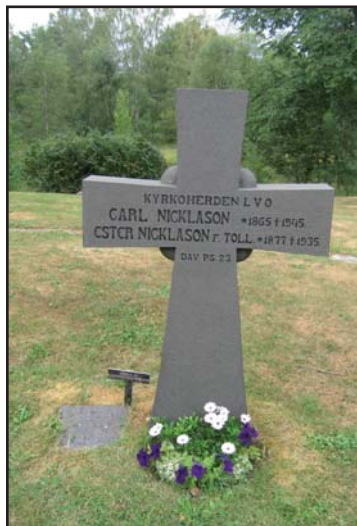
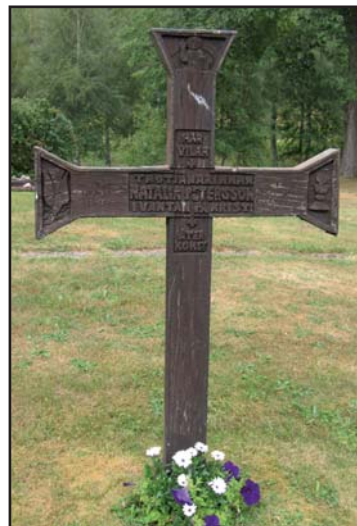
Överst en vård från 1900-talets mitt med den typiska låga och breda formen och klassiserande inslag. Vårdens bredd tyder på att den varit kombinerad med en grusbädd. Under en enkel vård som kan ha tillhört allmänna linjen och till höger Carl Nicklassons och Nathalia Peterssons vårdar.

Vid klockstapeln norra sida, bredvid grusgången vilar kyrkoherde Carl Nicklason och hans hustru. Kyrkoherden var den som tog initiativ till att Hjälmseryds gamla kyrka återuppbyggdes och han har lagts till vila på den mest framträdande och exponerade platsen på kyrkogården. Bredvid finns gravvården som rests över trotjänarinnan Nathalia Petersson, som även hon spelat en stor roll för Hjälmseryds gamla kyrka och inte minst för Hjälmserydsstiftelsen.

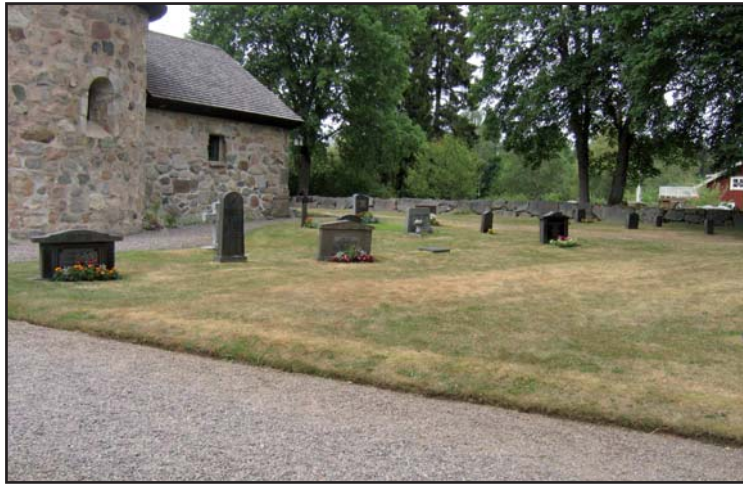
Området ligger öster om kyrkan och till höger vid ingången. Det är relativt litet och är ännu inte fullt utnyttjat. En kalkstensgång sträcker sig från sakristian till ingången i muren där det även finns en lönn. Invid den östra muren växer en tuja och två lönnar som flankerar en bänk. Gravvårdarna är resta i nord-sydliga rader och vända mot öst.

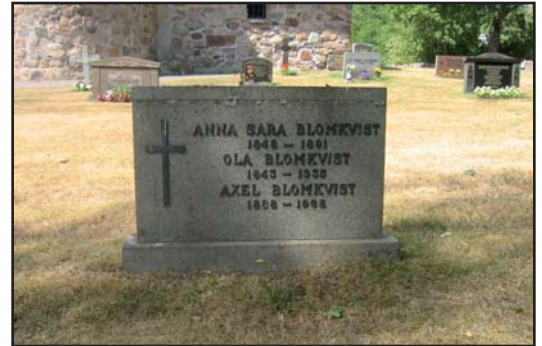
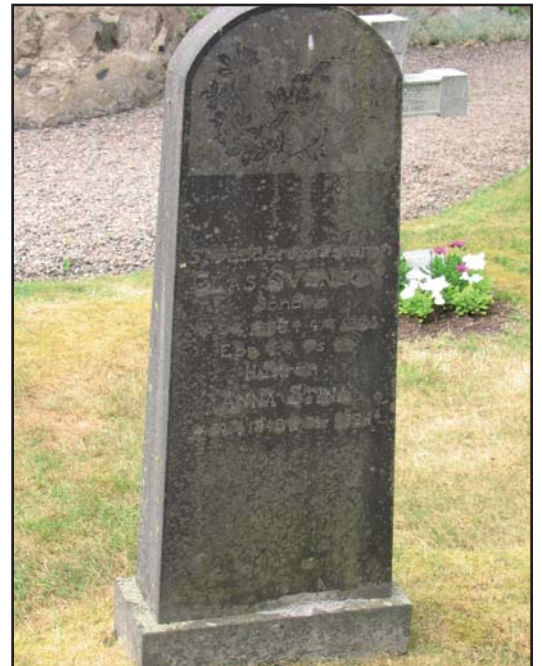
Den översta typen av vård blev modern under 1930-talet och blev alltmer vanlig under 1900-talets senare hälft. Nederst en mer högre vård från 1924.
