Kulturhistorisk karakterisering och bedömning

Hjälmseryds gamla kyrka

*Hjälmseryds socken i Sävsjö kommun
Jönköpings län, Växjö stift*

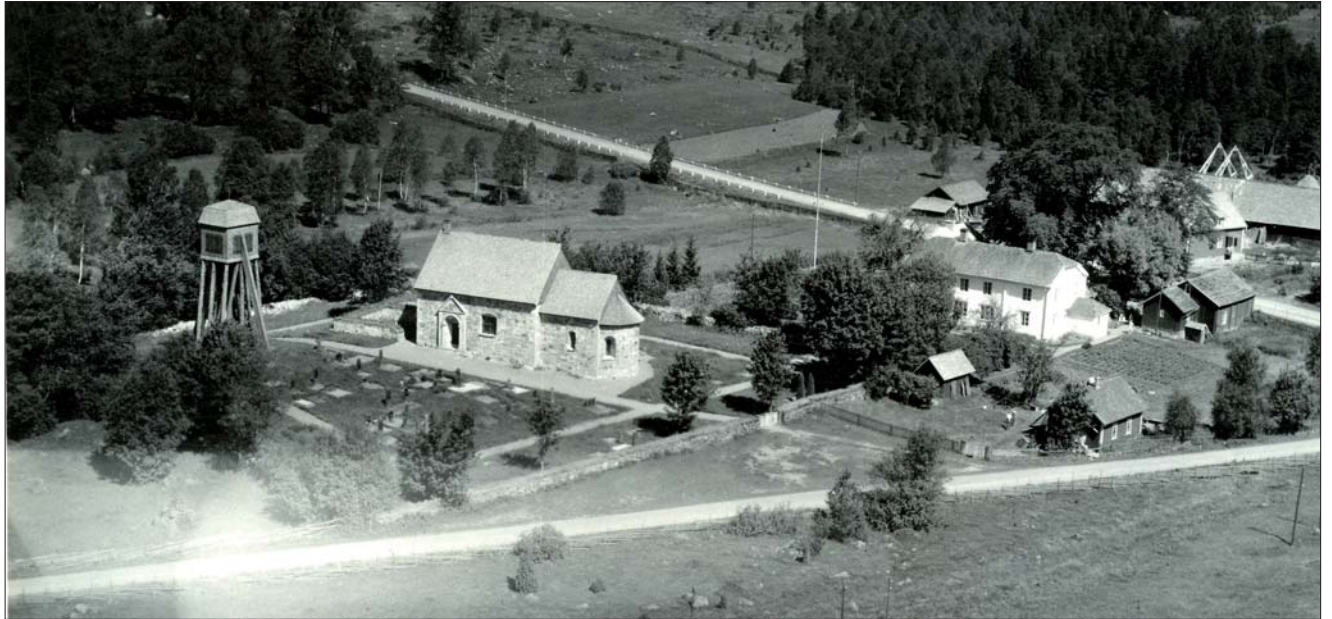
Hjälmseryds gamla kyrka och kyrkogård fotograferad från luften, troligen mellan 1945 och 1953. De västra ruindelarna är iordninggjorda men sakristian är fortfarande inte uppförd. Norr om kyrkan syns den vita prästgården - sedan 1947 bas för Hjälmserydsstiftelsen.

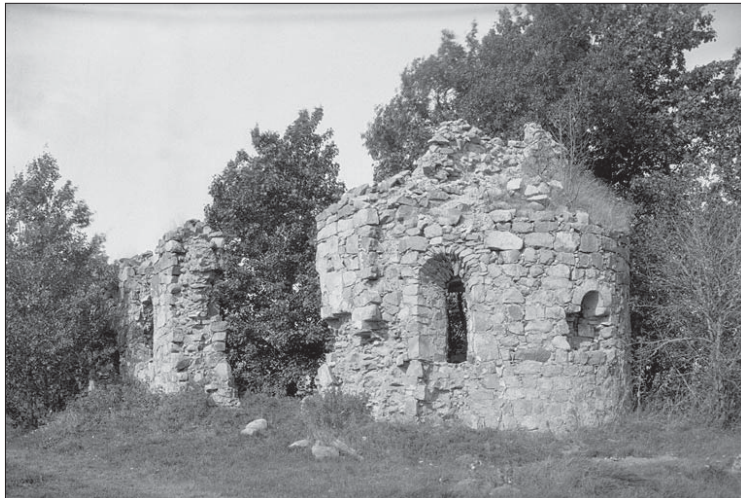
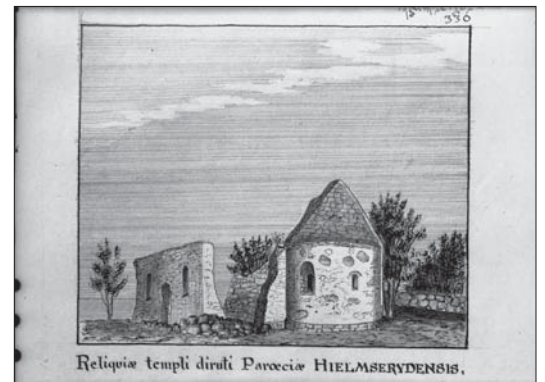
Överst en teckning av kyrkan år 1853, gjord av "prosten i Hjälmseryd". Underst illustration ur Erik Ihrfors "Smolandia Sacra" troligen från 1880-talet. Till vänster foto av Mårten Sjöbeck från tiden kort före återuppbyggnaden. Samtliga bilder från ATA.

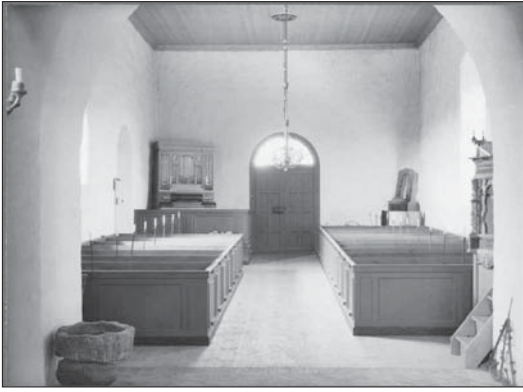
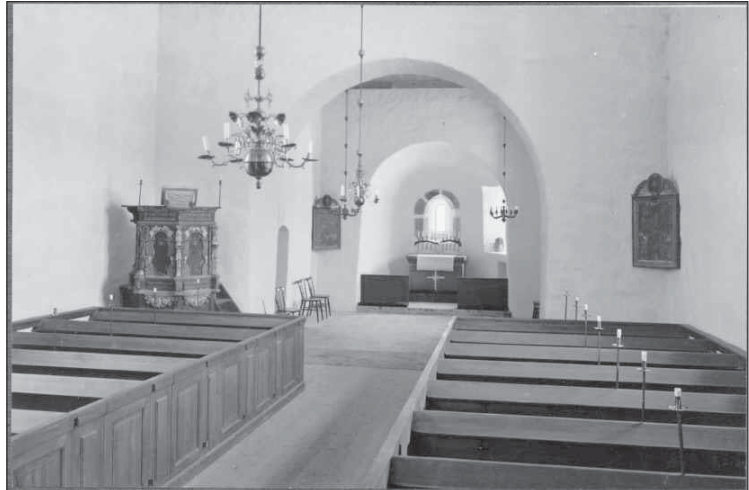
Ovan och till höger: foto över kyrkans interiör, troligen omkring 1952 på predikstolen har restaurerats men innan den gamla värmekaminen togs bort. ATA.

Konservering av predikstol. Övermålning av svart, grått och guld avlägsnas och underliggande färgskikt tas fram. (ATA)

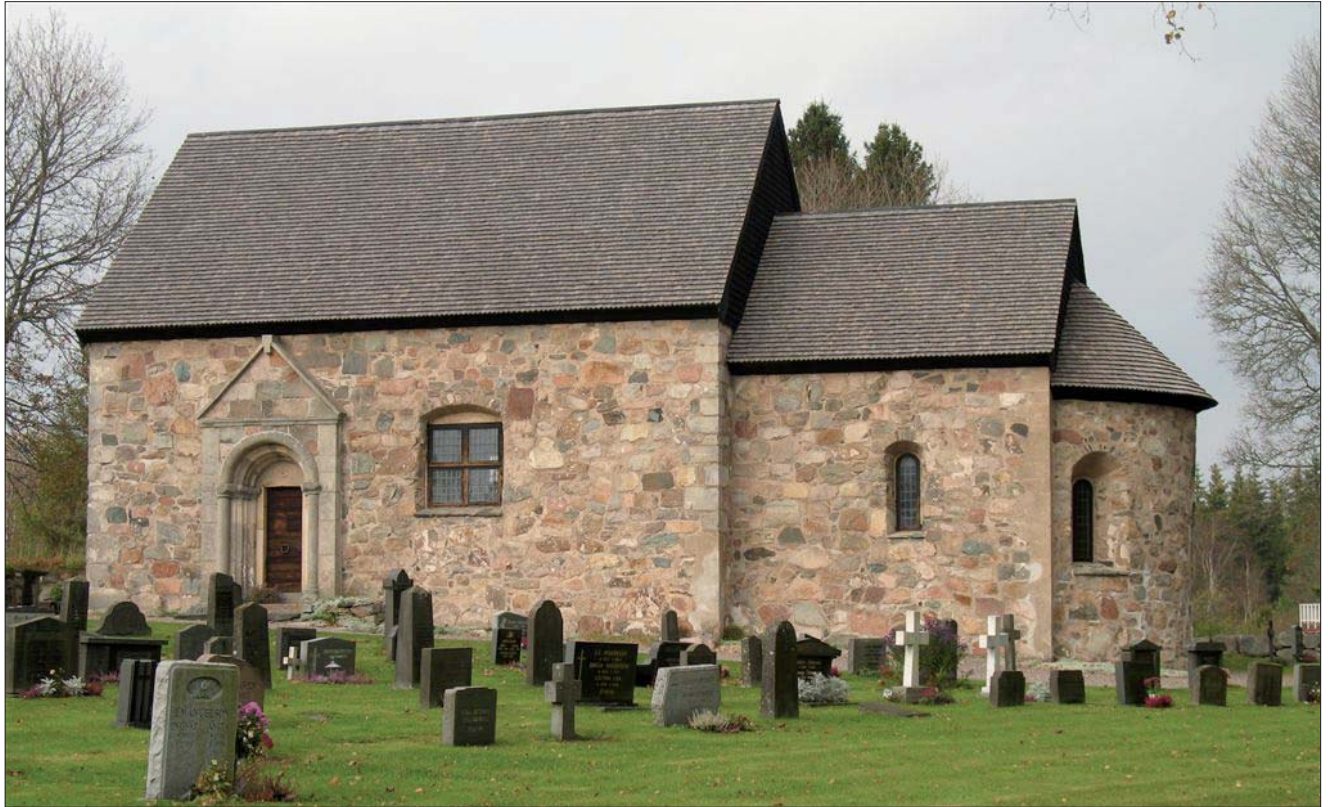
av sandsten är nya. Hela västra gaveln med hörnstenar är ny och återskapad. Kyrkan saknar sockel. Taket har sadeltaksresning och är lagt med tjärade spån. Där är ett fönster på vardera långsida och ett på korets södra vägg. Absiden har två små fönster med delvis ursprunglig omfattning. Kyrkan saknar tydlig artikulering såsom friser, murband etc, men portalen i söder är rikt utformad och har tydliga band till byggnadshyttan vid Lunds domkyrka. Till denna har använts både ursprunglig och ny sandsten. Framför portalen syns tydligt delar av grundmurar för det vapenhus som en gång fanns på södra sidan.

Ovan: vy av kyrkan från söder. Nedan: portalen på södra långsidan.

Påtalat sprickor mellan sandstensportal och vägg. (JLST)

Program för renovering omfattande utvändigt: byte av takspån, komplettering av fogar i murverk, konservering v stenportal, mfl underhållsåtgärder. Invändigt: rengöring, byte av värmesystem och elledningar mfl underhållsåtgärder. Utfört under ledning av Sivert Holmberg. (JLST)

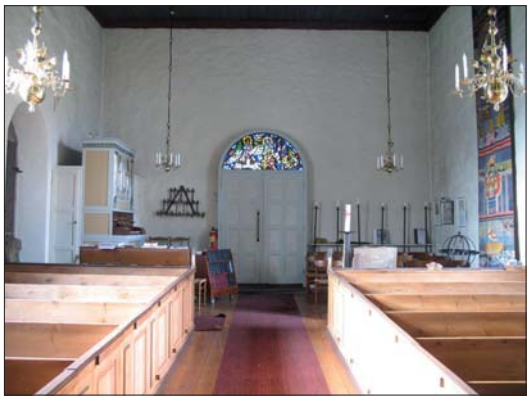
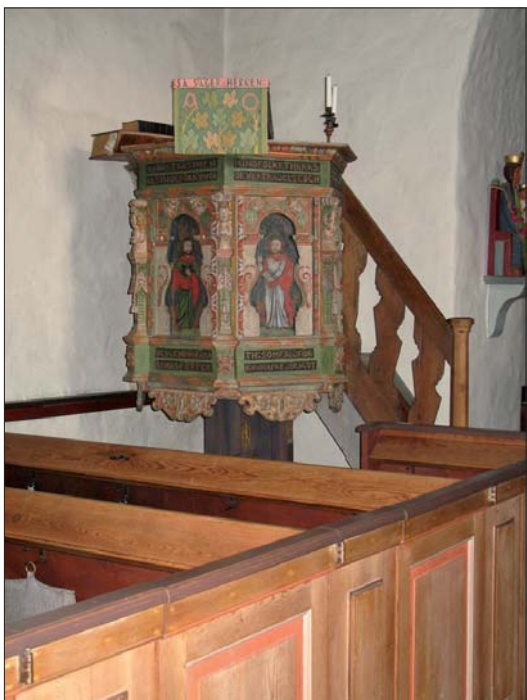
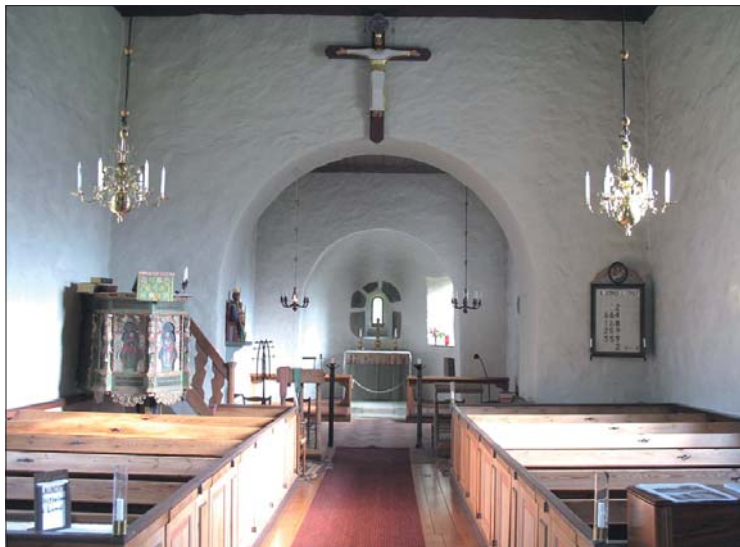
I långhuset på norra sidan mot triumfbågen står den gamla predikstolen som sparades när kyrkan övergavs. Den är från 1657 enligt inskription, med ny fot gjord av Eva Spångberg. Bänkkvarteren är ritade av Erik Lundberg, de målades efter en tid i en klar mattgrön färg, som Eva Spångberg senare lutade av och diskret kompletterade med färger runt speglarna på dörrarna. Förutom redan nämnda verk

Interiörbilder mot koret och mot västra delen, samt av predikstolen med de avslutade bänkarna i förgrunden.

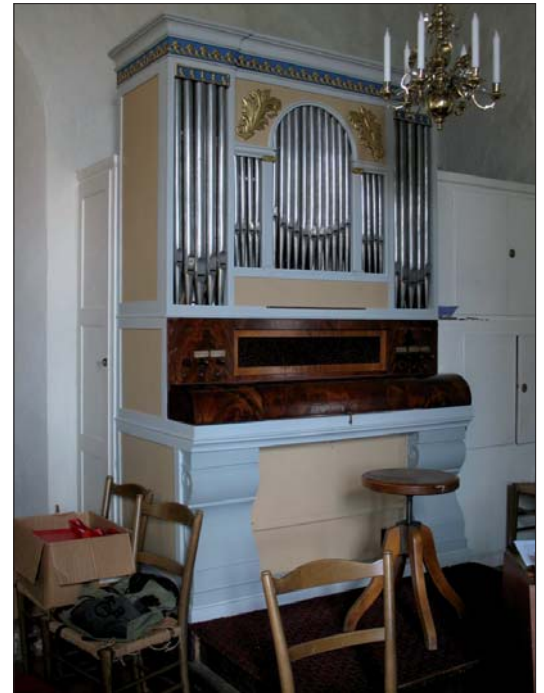
Längst bak i kyrkan står mot södra väggen orgeln. Den är tillverkad på 1840-talet av Johannes Magnusson, för privat bruk. Orgelverket är renoverat och troligen ändrat, medan fasaden är orörd. I den södra dörröppningen står den så kallade Simsonstenen fastmurad på ett stenfundament. På motstående norra sida står en ljusbärare på en gravhäll över Choraesus samt en dopfunt, på väggen hänger en bildvävnad från 1970 av konstnär Ingrid Danielsson. Bakom dessa står lösa stolar och mot väggen ljusbärrarställ.

Överst: orgeln från omkring 1850. Nederst: den så kallade Simsonstenen. Dess ursprungliga plats är osäker - enligt en teori har den suttit i sydportalen, enligt en annan är det en vigvattenskål.
