Kulturhistorisk karakterisering och bedömning

Barkeryds kyrkogård

*Barkeryds socken i Nässjö kommun
Jönköpings län, Växjö stift*

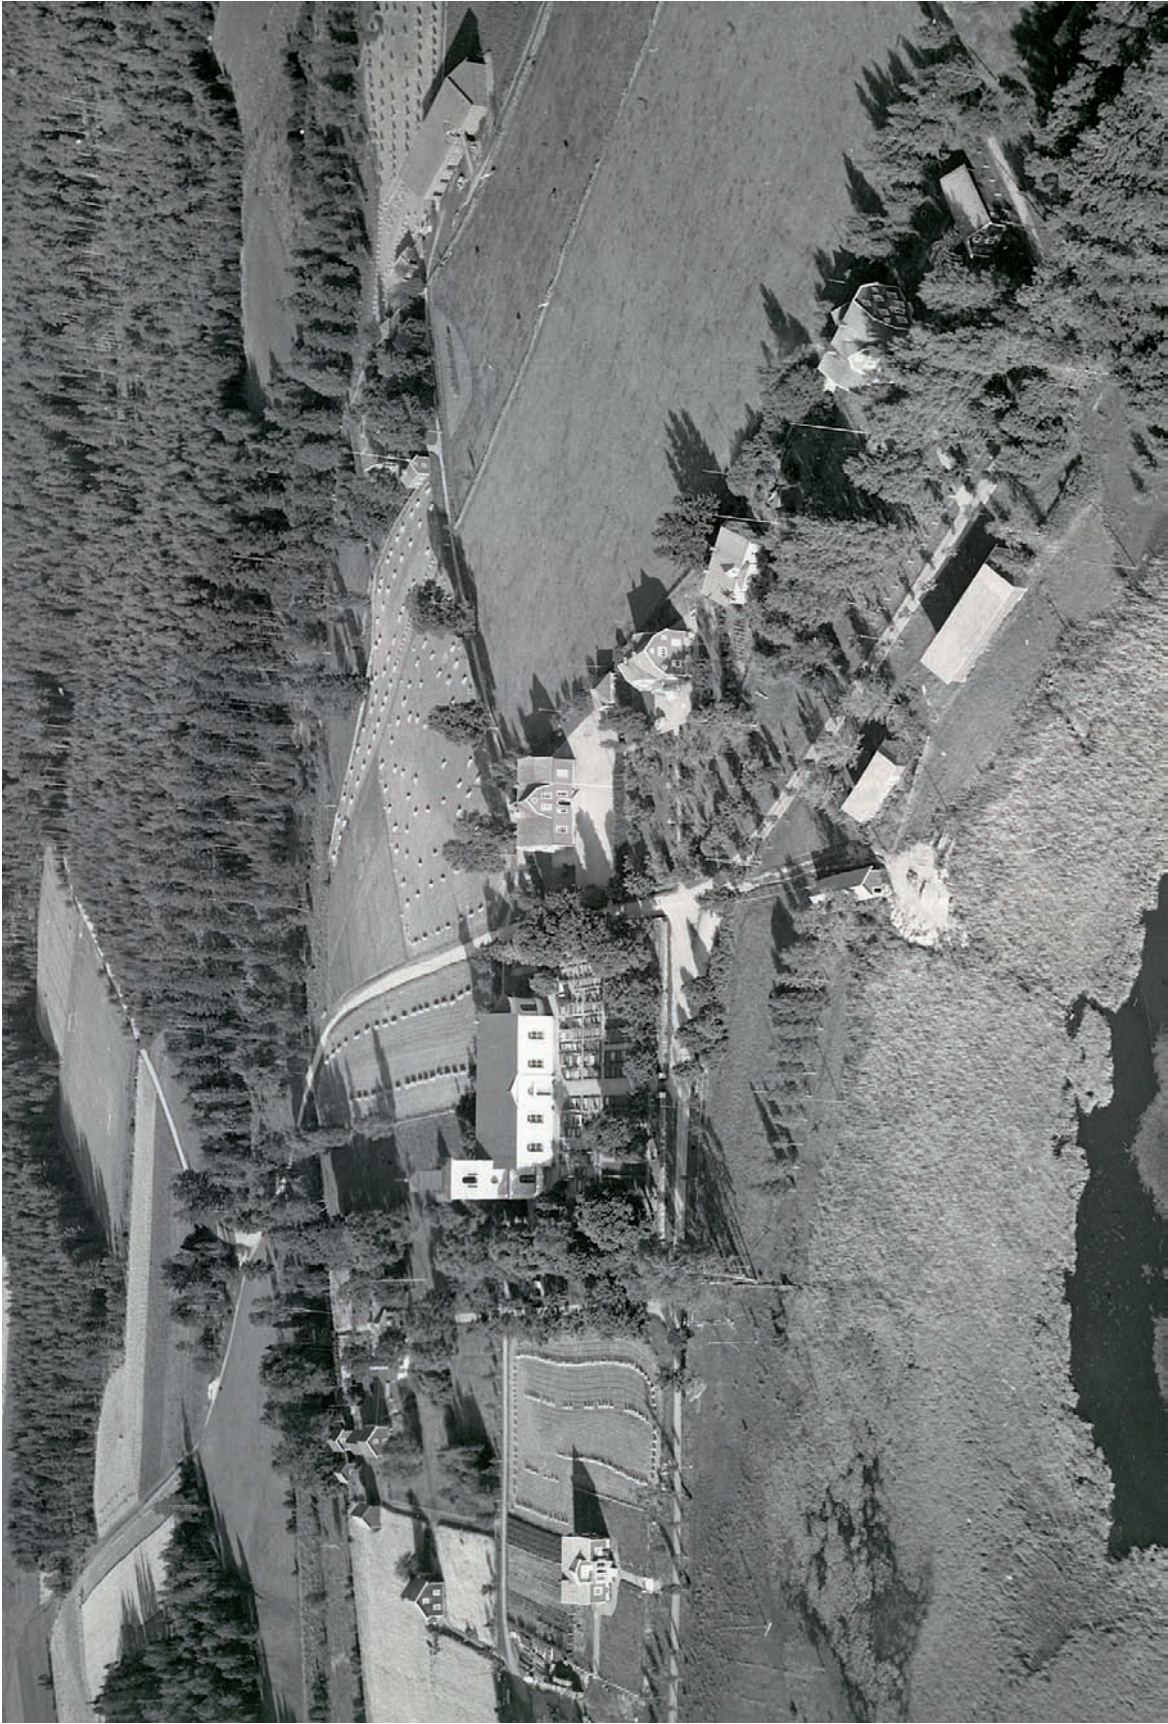
Barkeryds kyrkby med omgivningar, foto AB Flygfoto 1951.
Kyrkogården domineras av vårdar med stenkanter och grusbäddar, ibland även låga häckar. De södra kvarteren (dolda av träden) hyste de enklare gravanordningarna i allmänna linjen, och ett större inslag av de för samtiden mer typiskt lägmälda vårdarna.

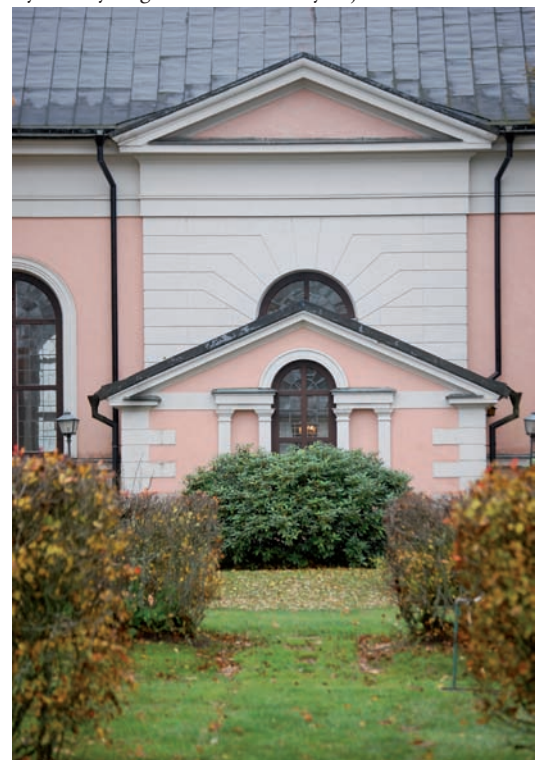
Nya kyrkogården, mot sakristian mitt på den norra fasaden. Rygghäckar av amerikansk hagtorn, vid sakristian står rhododendron (lila).

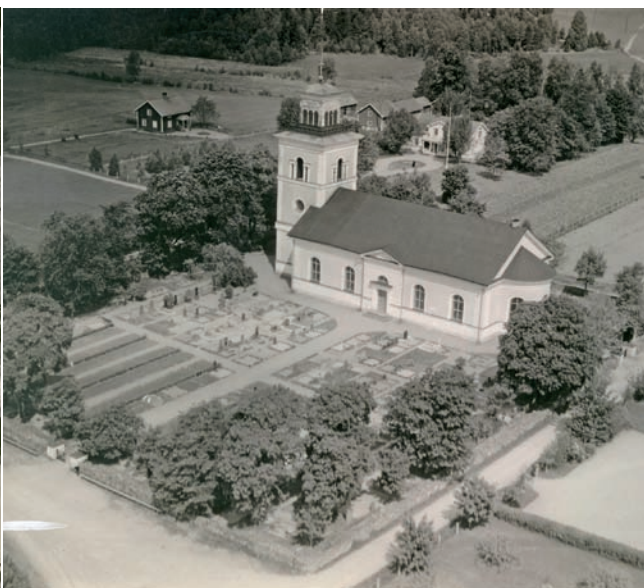
Kyrkogården 1947-49. Nu har kvarter E fått längsgående grusgångar och rygghäckar. Kvarter F är dolt bakom grönskan. Foto: AB Flygfoto

Någon gång kring 1940 omordnades kvarteren längst åt söder. Foto från 1935 visar en gräsbesädd yta med låga häckar i ytterkant, där många av gravarna följer äldre gravskick med murgrönekullar på gravytan. Ett foto från slutet av 1940-talet visar istället en välordnad yta med långsgående rygghäckar och grusgångar.

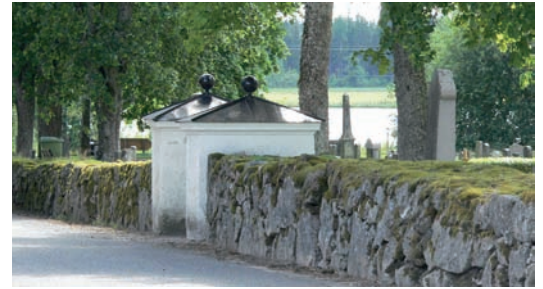
Murens östra sträckning, Barkerydssjön i bakgrunden.

Kyrkogården omgärdas på alla sidor av en kraftig kallmurad stenmur av kluven gråsten. Muren är bevarad även mellan kyrkogårdens äldre och yngre del, men har ganska bred öppning upptagen i den f.d. norra muren. De äldre och yngre murarna är likartade till sin karaktär, men den äldre är mer bevuxen med mossor, sedum och annan växtlighet och stenarna är något mer uppblandade i storlek och form.

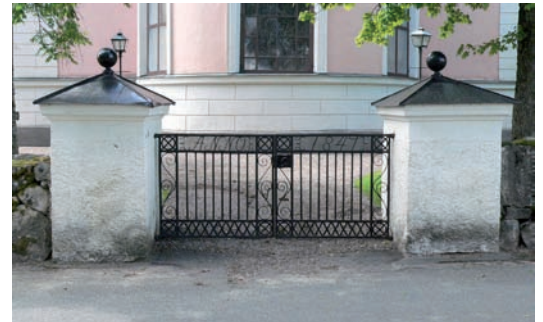
Grinden öster om koret, en av tre likadana, alla med dateringen ”Anno 1847”.

Grindstolparna är murade, putsade och vitfärgade. Sidorna är spritputsade, krönet är utkragat och slätputsat och stolparna täcks av pyramidtak i svartmålad plåt, avslutade med en kula. Grindarna av svartmålat smide är likadana i alla entréer, med en enkelt utformad dekor och texten ”Anno 1847” infälld i grindparens överstycken.

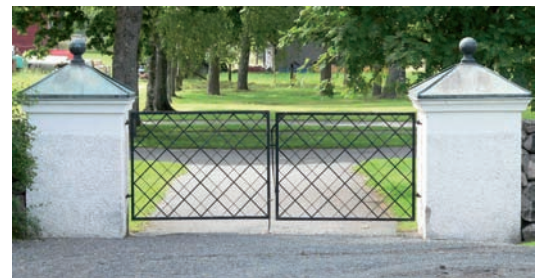
Till utvidgningen i norr. Liknande grindar, även de av Ivar Andersson, finns på annat håll i länet.

I den yngre delen av kyrkogården finns två markerade entréer, åt öster och väster, förbundna med en grusgång rakt över kyrkogården. Grindstolparna är kopior av de äldre, men med koppartäckning istället för svart plåt. Smidesgrindarna har fått ett effektfullt rut-

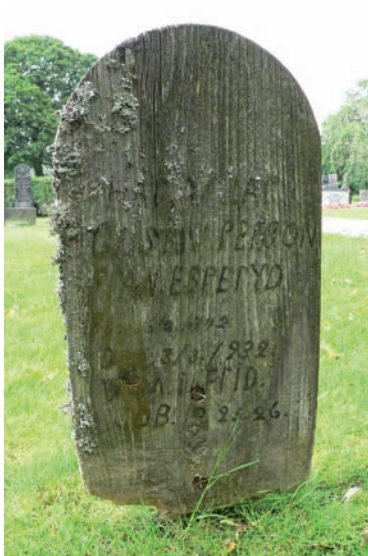
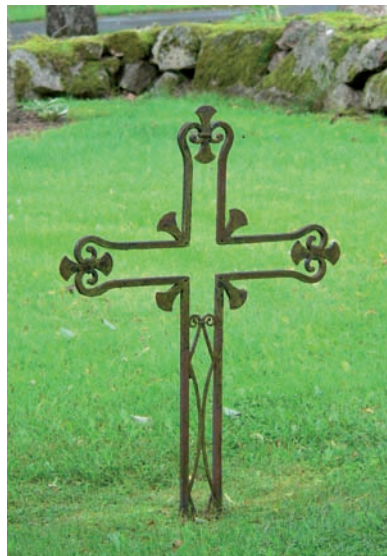
Hantverksmässigt framställda vårdar i trä och smide.

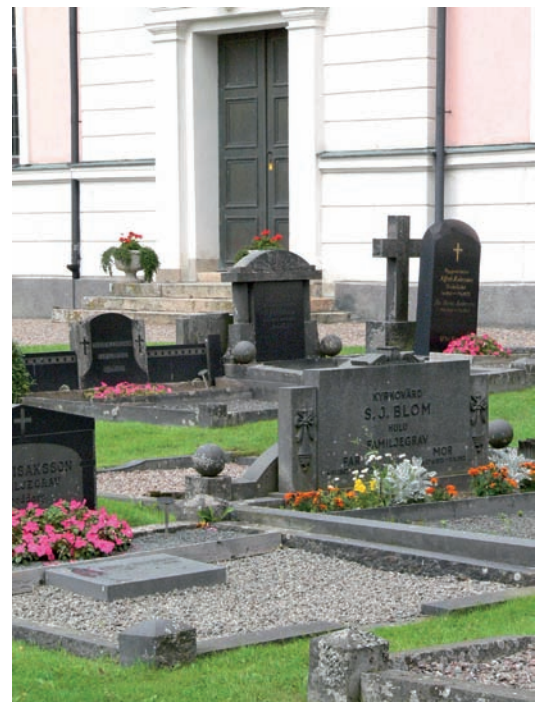
Påkostade grusgravar är ett tongivande inslag i kvarter D

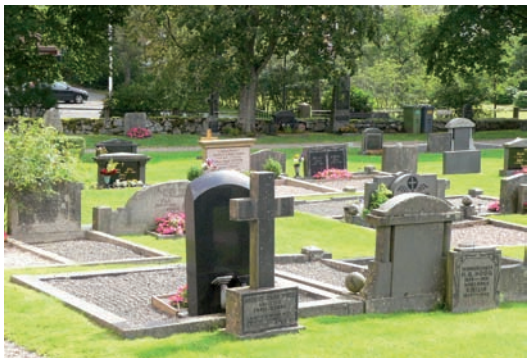
Grusgravar i norra delen av kvarter D

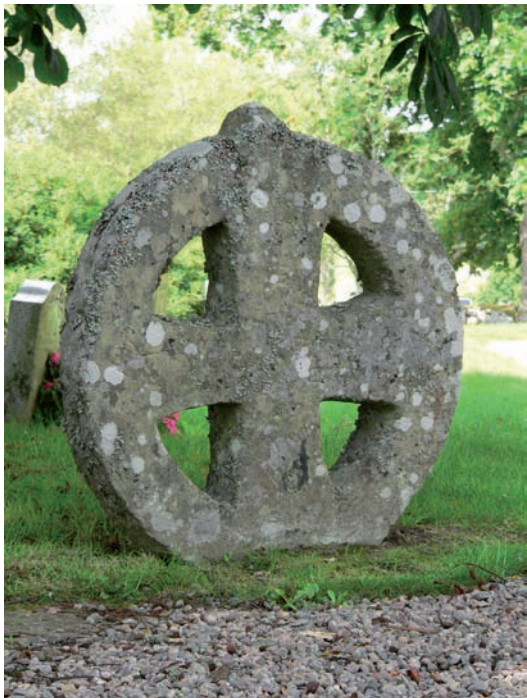
Ett av de två hjulkors som flankerar ingången i söder.

Kyrkogårdens äldsta vårdar står inom detta område. Det är två hjulkors och en sten med runinskrift, alla sannolikt från tidig medeltid och placerade som museivårdar vid södra entrén till kyrkogården respektive söder om vapenhuset.

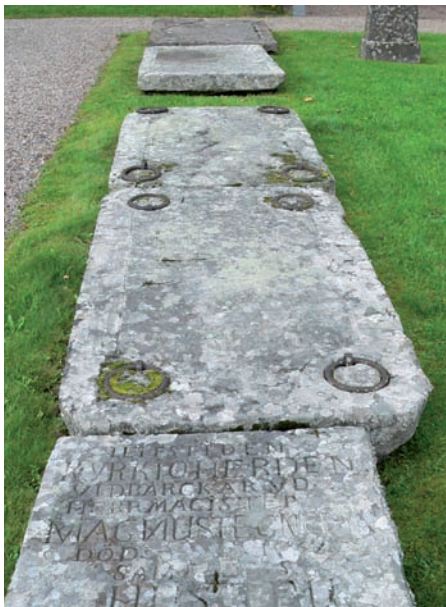
Hällar som legat inne i den gamla kyrkan

I den sydvästra delen av kvarter C ligger också en samling om fem äldre sandstenshällar som legat inne i den gamla kyrkan. Medeltidskyrkans södra vägg ska ha gått ungefär i den tvärgående grusgången, så hällarna ligger inom den gamla kyrkans utsträckning om än inte på ursprunglig plats. Hällarna är från 1665 (Bark), tidigt 1700-tal (Lindbom), 1732 (Tengelin), 1777 (Fovelin) och 1780 (von Gerten).

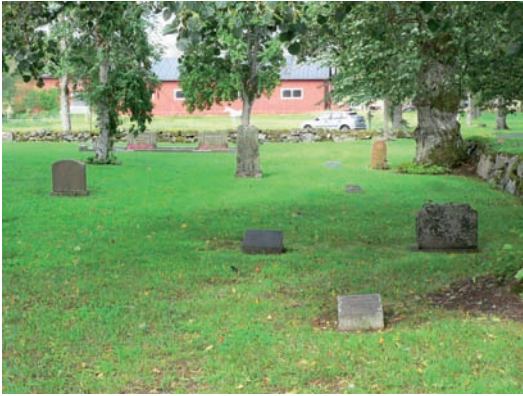
Området norr om kyrkan, glest belagt. I fonden skymtar den enda stora familjegraven, med stenram och grus.

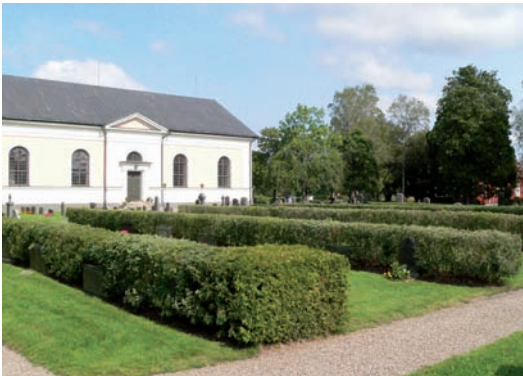
Rygghäckar i kvarter E, omdanat ca 1940.

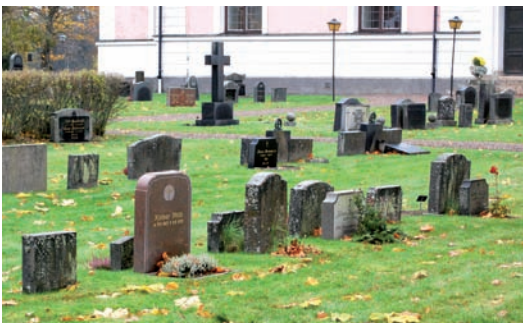
Allmänna linjen-gravar från tiden kring 1940, kvarter F. Vårdarna är enkla och tätt placerade, i kronologisk ordning. Gravarna togs upp kant-i-kant.

Kvarteren E och F omdanades någon gång kring 1940. Båda kvarteren innehåller tydliga kvarvarande delar av "allmänna linjen", kostnadsfria gravplatser, från 1930-tal och framåt i kvarter F och från 1950-tal i kvarter E. I kvarter F omfattar allmänna linjen hela ytan förutom de tre raderna närmast gången från den södra entrén, och i kvarter E avsattes de två mittersta raderna. Hela kvarter E och de tre första raderna i F har rygghäckar av sibirisk ärtbuske, allmänna linjen-ytan i F består enbart av stenar i rader i gräsmatta.

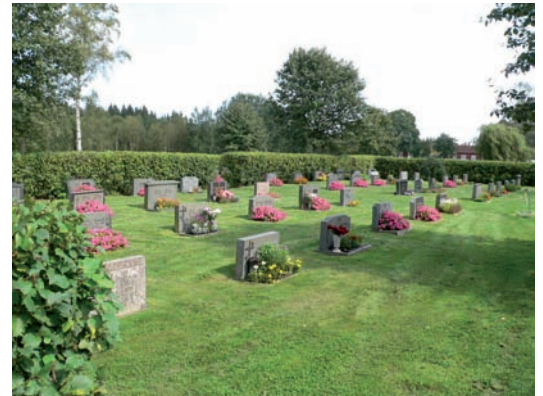
Gravfält från 1960-tal, mörka stenar i liggade format.

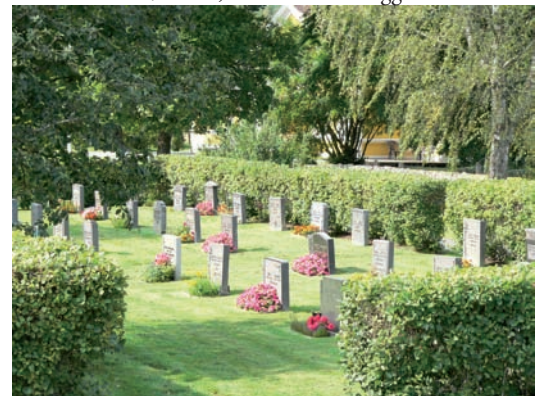
1960- och 1970-tal, fler ljusa stenar, stående format.

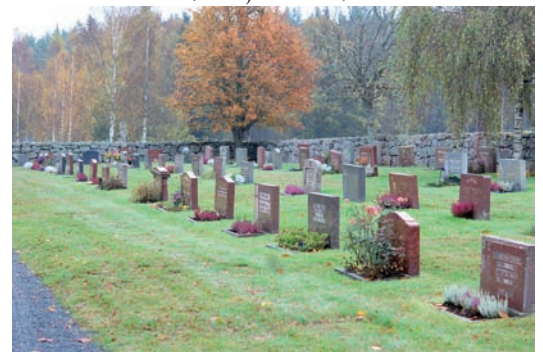
1980-tal till nutid, röda och ljusgrå stenar, friare former.

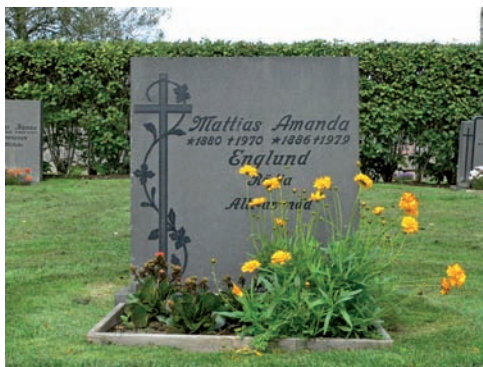
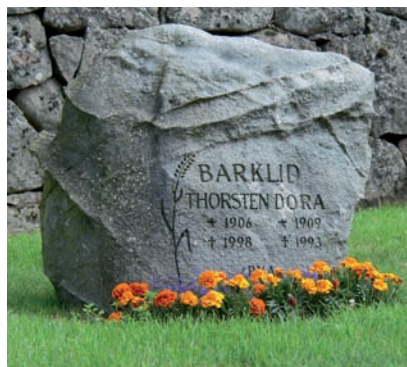
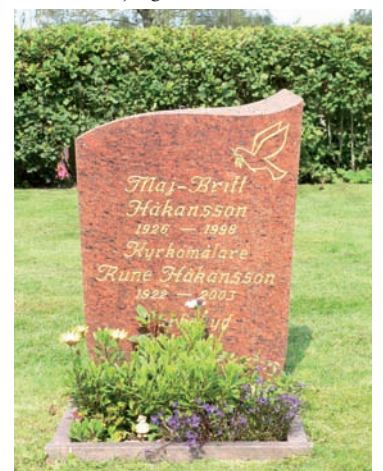
Strikt och enkel sten från 1970-tal, friare former från 1990-tal

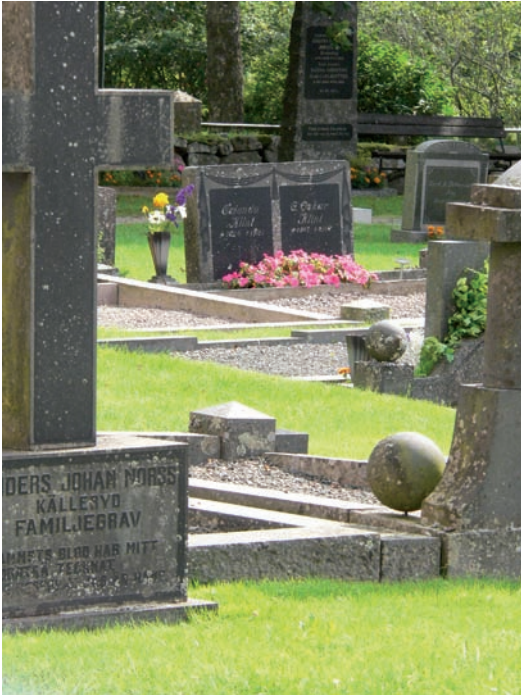
Grusgravar i kvarter D, nära kyrkans södra fasad.

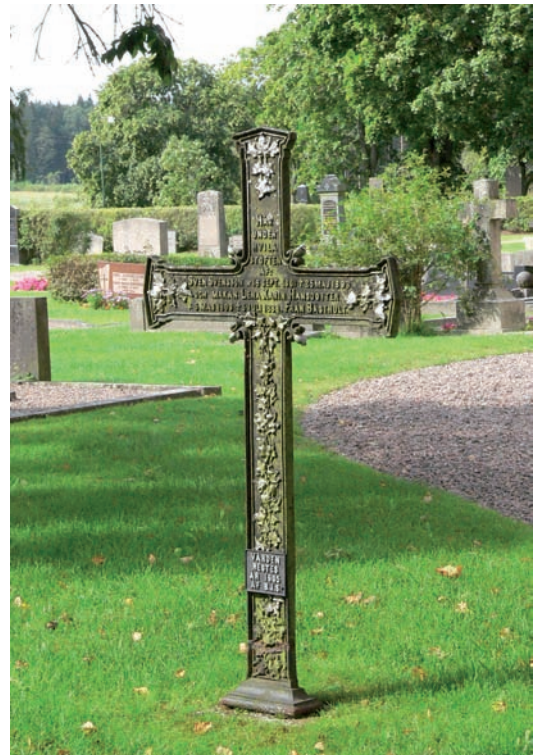
Gjutjärnskors från 1905, en tidigare vanlig vårdtyp från brytningstiden mellan hantverksmässigt och industriellt framställda gravvårdar.

Det övriga äldre gravstensbeståndet stäcker sig tidsmässigt från 1860-talet och fram till idag. Nära västentrén står en tydligt urskiljbar samling av stora och påkostade gravanordningar från decennierna kring sekelskiftet 1900, varav flera högresta obelisker och bautastenar. Bland dessa brukar framhållas den stora familjevården över Sven Israelsson och Margareta Andersdotter. Nära koret står kyrkogårdens enda gjutjärnsvård, ett rikt ornerat kors från 1905.
