Kulturhistorisk karakterisering och bedömning

Hylletofta kyrkogård

*Hylletofta socken i Sävsjö kommun
Jönköpings län, Växjö stift*

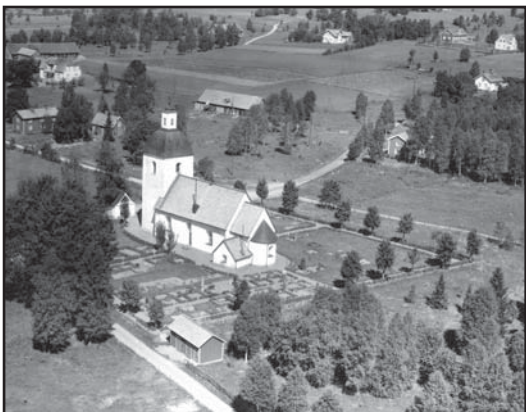
Flygfoto över kyrkogården från 1947-49. (Foto: JLM)

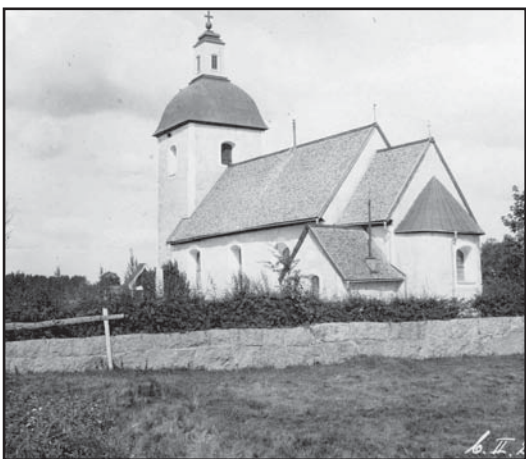
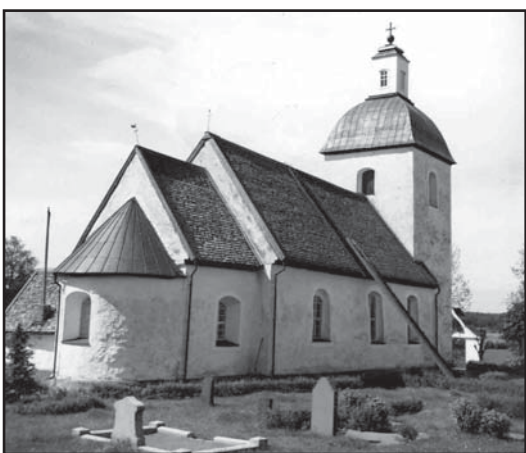
Hylletofta kyrka tillhör de så kallade Njudungskyrkorna med tredelad plan. Långhus, kor och absid är uppförda i sten och kyrkan har ingen sockel utan vilar direkt på marken. Senare har en sakristia tillkommit i sydost. Kyrkans torn byggdes 1783, innan dess fanns på kyrkogården en klockstapel. Fasaderna är slätputsade och avfärgade i vitt, de branta sadeltaken är täckta med spån medan torn- och lanternin taken är plåttäckta.

Hylletofta kyrka 1913 respektive 1946. (Foto: JLM)

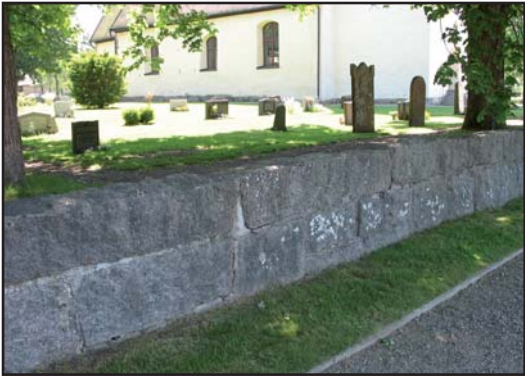
Den omgärdande stenmuren lades om 1903.

Den nuvarande omgärdningen tillkom 1903 då en fullständig omläggning av muren gjordes. Den är lagd med huggna granitblock med cementfog och är en halvmur i norr, öst och väst medan den fungerar som stödmur i söder.

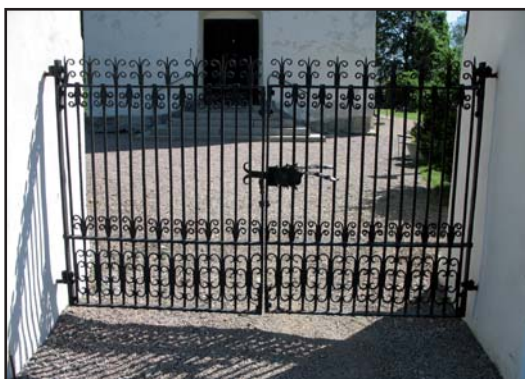
Stigluckans utsirade smidesgrind.

Kyrkogårdens enda ingång finns i väster. Den är en stiglucka som förmodligen tillkom 1657 i och med att den första kyrkogårdsmuren lades. Stigluckans stolpar är slätputsade medan gavelstyckena är i liggande panel. Hela stigluckan är vitmålad. I valvet finns en sol med texten "INRI" på hebreiska. Det branta taket är klätt med kopparplåt. Grinden är en ålderdomlig smidesgrind målad i svart. Den är dekorativt utförd med ett sirligt mönster.

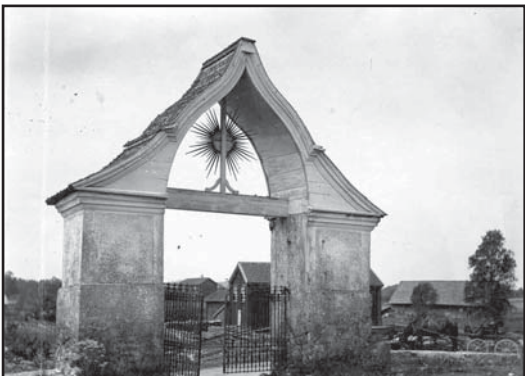
Stigluckan 1903 ovan och 2007 till höger. (Foto: JLM)

Restaurering av stigluckan. Spritputsen höggs ned, stommen blås-trades ren, slätputsades och avfärgades. (ATA)

Fullständig omputsning av stigluckan. Tillstånd att fälla två träd vid stigluckan. Träden orsakade att puts och träkonstruktion fick fuktskador. Träden togs bort för att undvika framtida skador. (ATA)

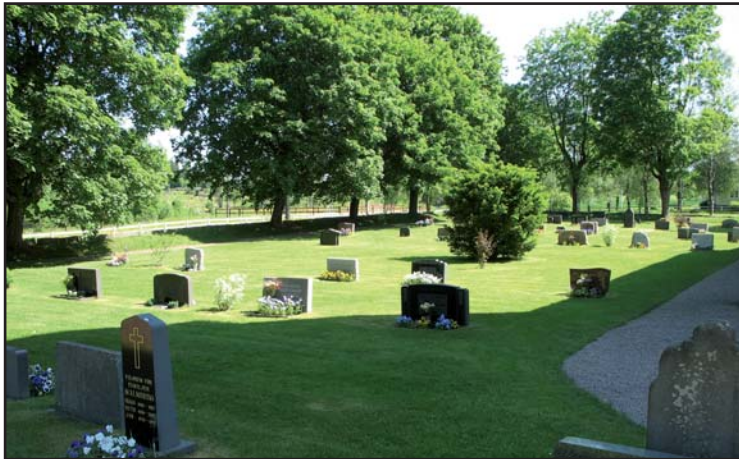
Kvarter A

Kvarteret innefattar hela den norra delen av kyrkogården. Det är öppet med en plan gräsmatta som endast bryts av de upprepade raderna av gravvårdar.

Gravvårdarna i kvarteret är främst av den låga och breda typ som varit modern alltsedan 1930-talet. Längst i väster finns kyrkogårdens äldsta gravvård från 1685. Denna användes tidigare som trappsteg vid kyrkans sydingång men flyttades till sin nuvarande plats runt 1905. Strax norr om denna finns ytterligare två ålderdomliga vårdar vilkas inskription dock är oläslig, men deras utformning hänvisar till 1800-talets första hälft. Enligt frågeformuläret "Våra kyrkogårdar" från fanns 1949 två vårdar från 1819 respektive 1820 vilka skulle kunna vara dessa två. I kvarteret finns fem titlar varav hemmansägaren är den vanligaste (fyra st), därutöver förekommer kyrkovärd, lantbrukaren, köpman och husföreståndarinnan.

Kvarteret har den utslätade karaktär som blivit vanlig under 1900-talets andra hälft. Kvarterets kulturhistoriska värde ligger i enskilda gravvårdar.

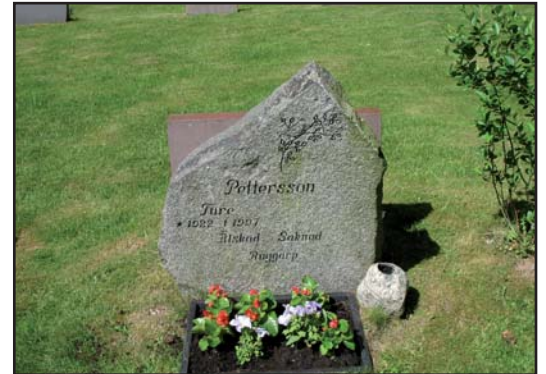
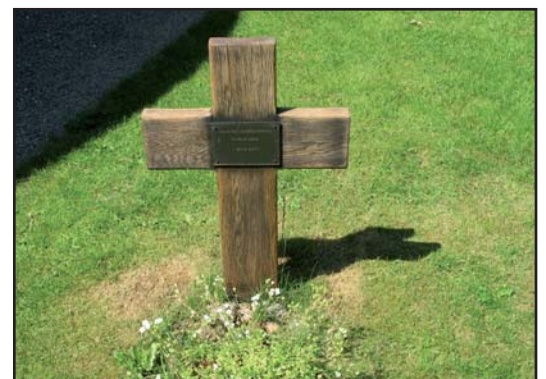
Gravvårdarna i kvarteret är främst av den moderna, låga och breda typen. Yngre vårdar har ofta en mer personlig utformning.

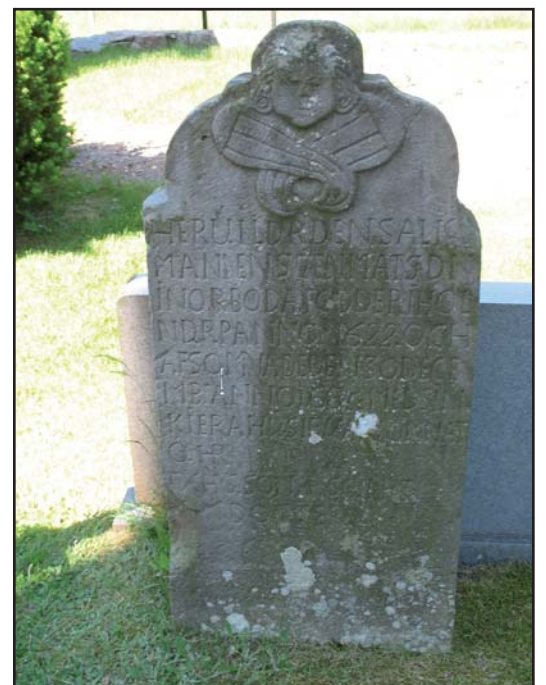
Kyrkogårdens äldsta gravvård är från 1685. Den användes fram till 1905 som trappsteg vid kyrkans sydingång.

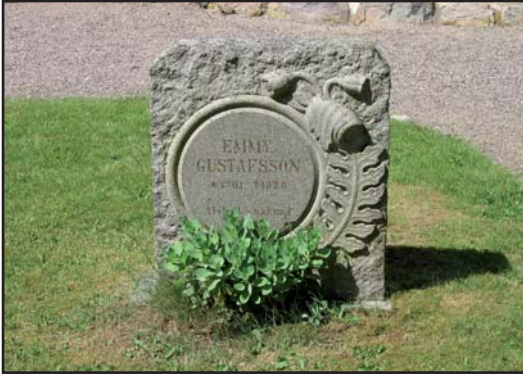
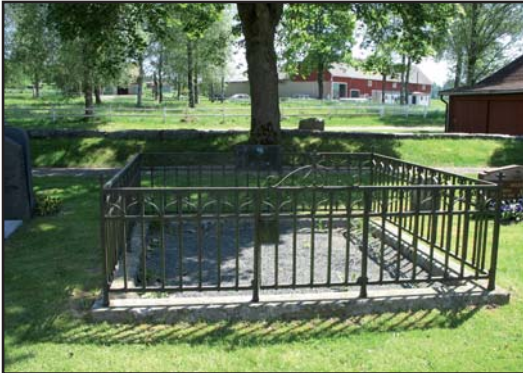
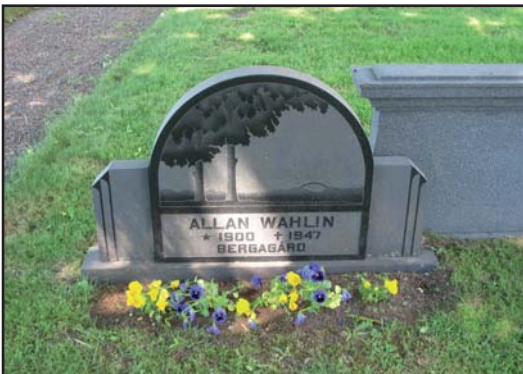
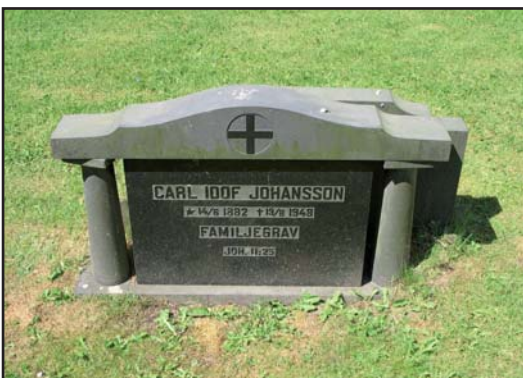
Raderna av gravvårdar kan se homogena ut men utformningen på vårdarna skiljer sig åt.

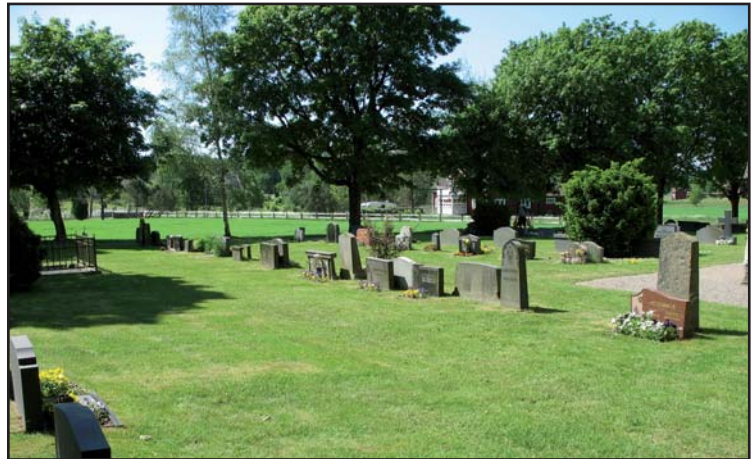
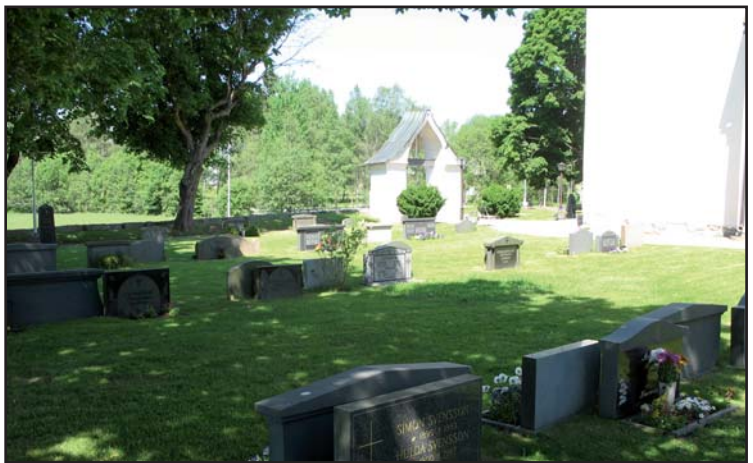
Kvarter B-C

Kvarter B och C ligger på kyrkogårdens södra hälft och delas av en grusgång. Deras plana och öppna karaktär tonas ned av några idegranar som finns vid enskilda gravar.
