Kulturhistorisk karakterisering och bedömning

Skepperstads kyrkogård

*Skepperstads socken i Sävsjö kommun
Jönköpings län, Växjö stift*

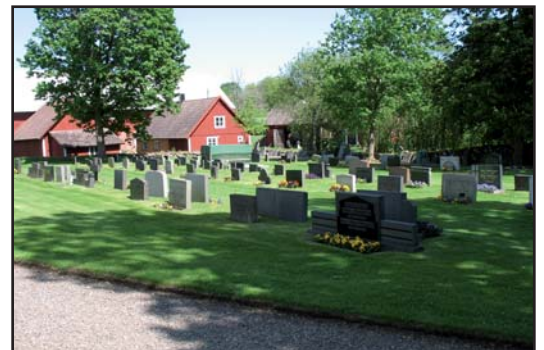
Kyrkogården har en efterkrigstida karaktär med låga och breda vårdar i rader.

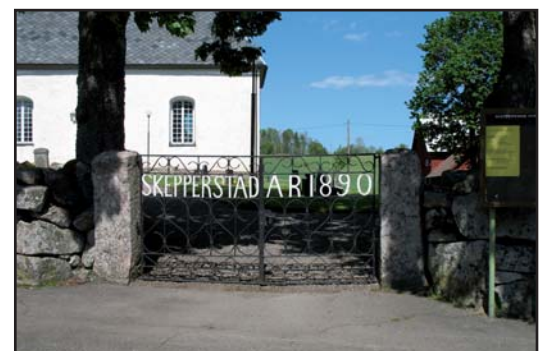
Kyrkogårdens enda ingång finns i söder. Den har grindstolpar i granit med avfasad överkant. Grindparet är i svartmålat smide och i det sirliga mönstret ingår ”SKEPPERSTAD ÅR 1890” målat i vitt.

Den enda ingången finns i söder.

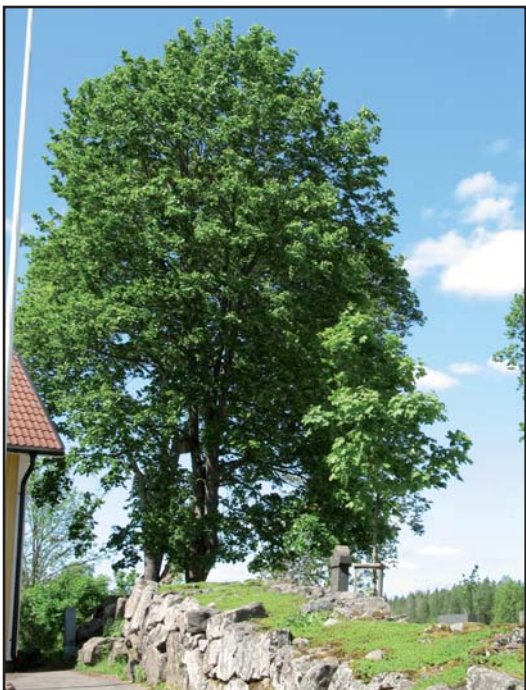
Trädkransen består av både äldre och yngre lönnar.

En trädkrans omgärdar kyrkogården. den består främst av äldre lönnar, förmodligen från 1861, och är kompletterad med yngre. Norr om kyrkan finns två syrenbuskar.

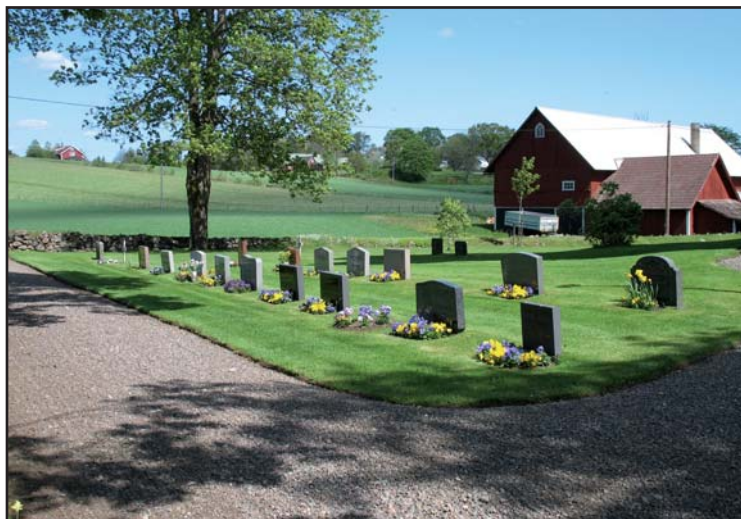
Kvarter A

Kvarteret ligger nordväst om kyrkans västingång. Det är det senast tillkomna kvarteret och består av två rader vårdar på en öppen gräsyta. Tre vårdar står bakom dessa rader.

Det kulturhistoriska värdet ligger i enskilda gravvårdar, den här typen av kvarter med moderna vårdar är vanlig på landets kyrkogårdar.

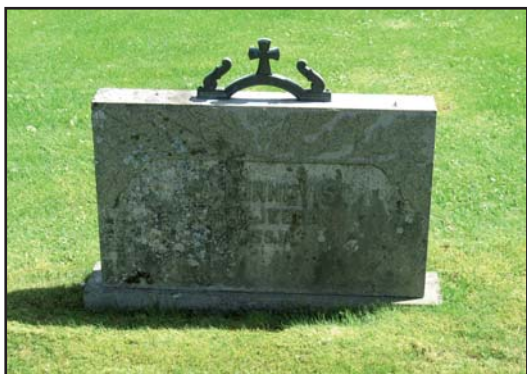
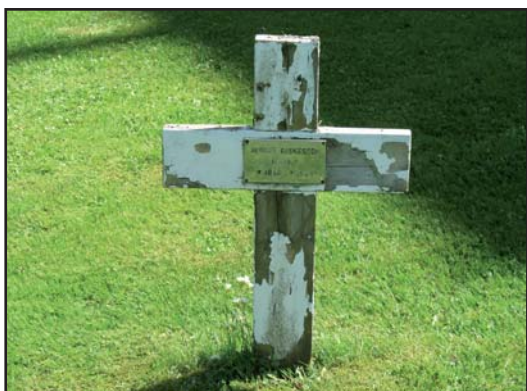
Gravvårdarna är främst moderna, daterade 1918—2000. Intressanta är två träkors från 1924 och 1939 vilka skulle kunna härledas till allmänna linjen.

I kvarter A finns främst moderna vårdar med låg och bred form. Två träkors skulle kunna vara en rest från allmänna linjen.

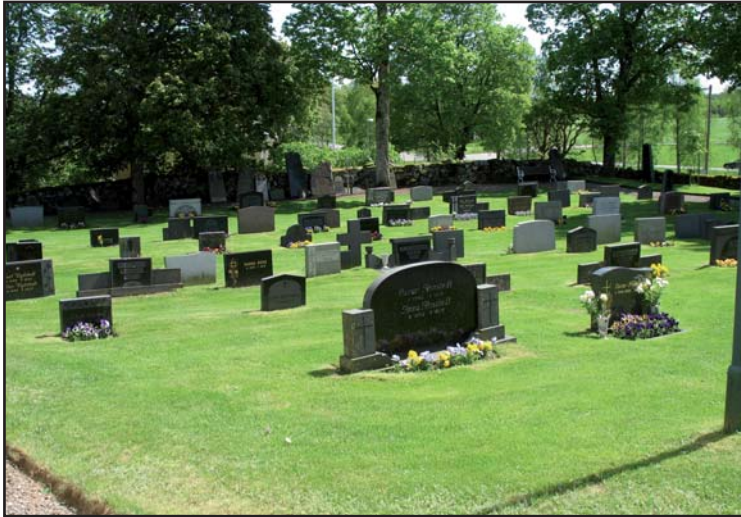
Kvarter B

Kvarteret ligger öster om kyrkan och är kyrkogårdens största kvarter. Även här finns främst moderna låga och breda gravvårdar placerade i nio nord-sydliga rader. I ett par rader är vårdarna placerade rygg mot rygg vilket skulle kunna indikera att här funnits rygghäckar.

Kvarteret har flera högresta och påkostade gravvårdar. Andra visar med sina flyglar att de varit kombinerade med en grusbädd. Yngre vårdar är ofta betydligt enklare och med asymmetriska former.

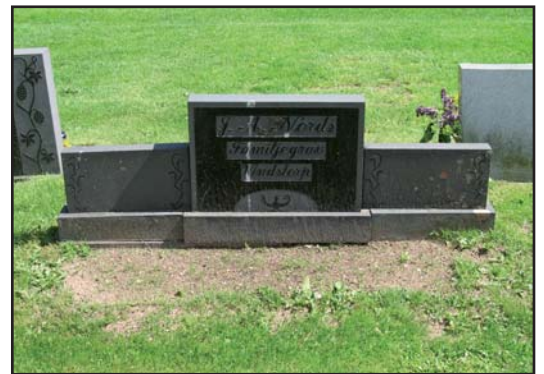
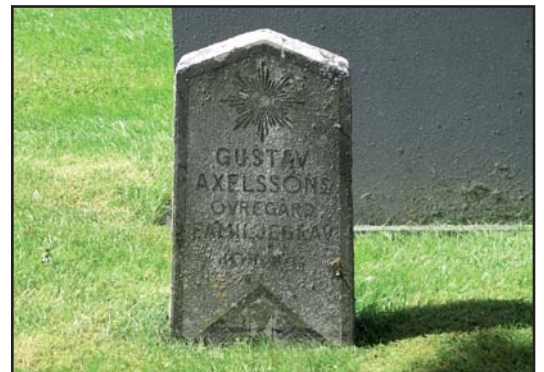
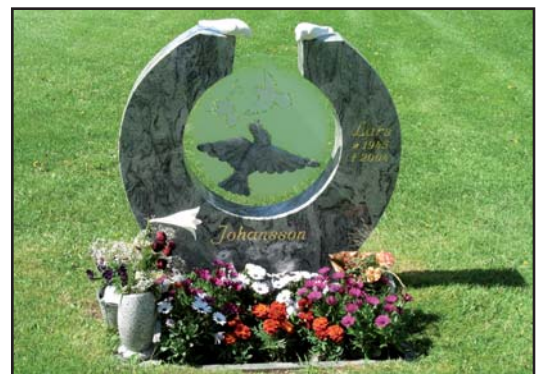
Gravvårdarna i kvarteret spänner över 104 år och detta syns i utformningen.

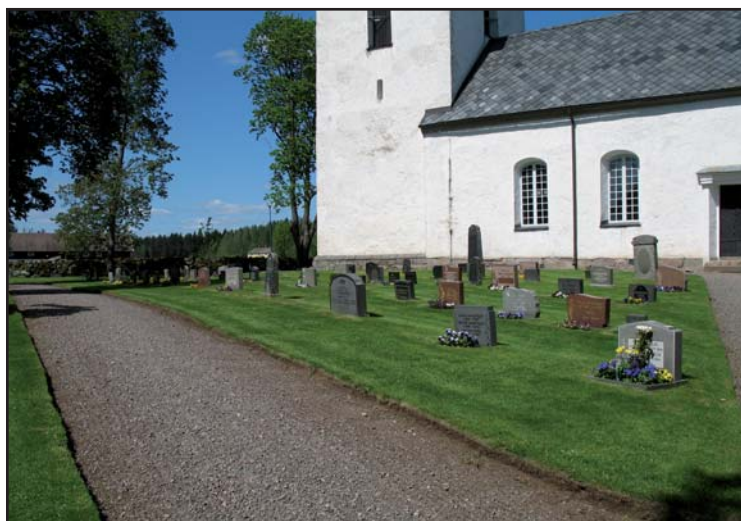
Kvarter C

Söder om kyrkan ligger kvarter C, till kvarteret räknas även de gravvårdar som står längs med den södra och västra muren. Förmodligen har detta varit det finaste kvarteret på kyrkogården eftersom det är välexponerat för besökare som måste passera från sydingången i muren till kyrkans västingång.

Gravvårdarnas utformning stämmer med deras ålder, 1885—2002, med flest från 1970- och 80-talen. Här dominerar den låga och breda vårderna men kvarteret avviker i viss mån från de övriga genom att här finns ett flertal högresta och påkostade vårdar. Dessa reser sig som solitärer i ett i övrigt homogent kvarter. Titlarna i kvarteret speglar de övre skiktet i samhället: häradsskrivaren, nämndemanen, riksdagsman, omnibusägaren, byggmästaren och handlanden. Anmärkningsvärd är titeln ackurschörskan (barnmorskan).
