RAMSBERGS KYRKA

Ramsbergs kyrka 1:1 och 1:2, Ramsbergs församling, Lindesbergs kommun, Örebro län

BESKRIVNING OCH HISTORIK

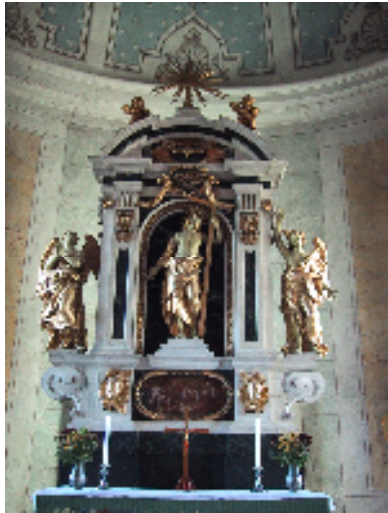
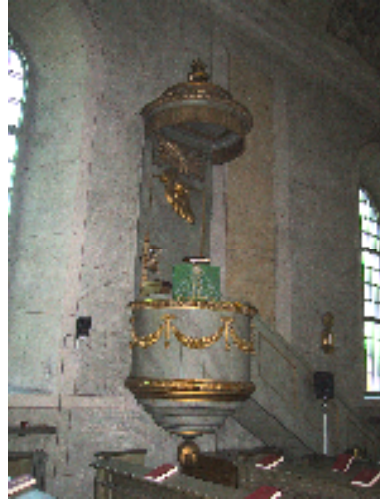
Altaruppsatsen i barockstil med förgyllda skulpturer är utförd av bildhuggaren Caspar Schröder 1724. Dopfunten av kalksten från 1672 är av en vid denna tid vanlig typ med åttkantig cuppa, långsmalt – rekonstruerat – skaft och liten fot.

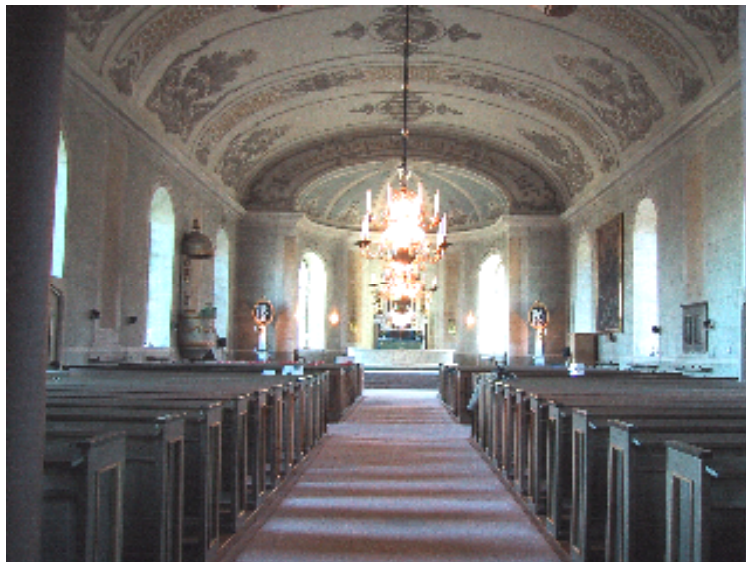
1805 fick kyrkan en ny predikstol i nyklassicistisk stil och några år senare, 1808, en ny orgel och orgelfasad av orgelbyggare Olof Schwan, Stockholm. Kyrkans gamla, ursprungligen mycket påkostade predikstol återfinns i sargat skick i vapenhuset.
