SILVBERGS KYRKA

Grängshammar 1:3; Silvbergs församling; Sätters kommun; Dalarnas län

BESKRIVNING OCH HISTORIK

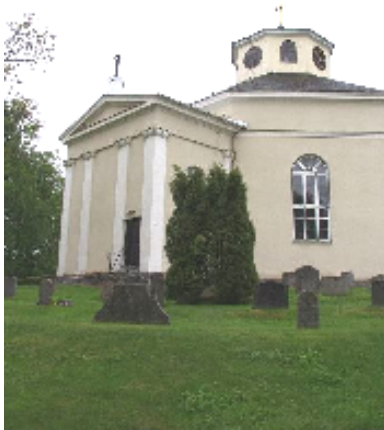
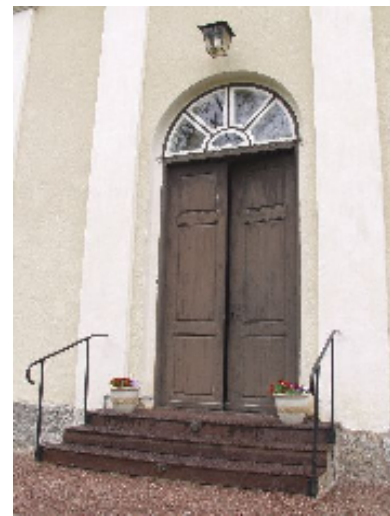
Kyrkans täcks av ett oktagonalt tälttak som är påbyggt med lanternin, vilken har samma planform. Lanterninen är utförd i ramverkskonstruktion med panelbeklädnad under ett tälttak som kröns av ett förgyllt kors. Lanterninens sidor har svarta urtavlor i varje väderstreck samt spröjsade och brunmålade fönster i mellanfälten. Endast urtavlor i söder och väster har urverk och visare, de övriga är blinda.

Kyrkans tälttak har täckning av skifferplattor, ett utförande som troligen infördes vid 1930-talets restaurering. Lanterninen samt sadeltaken över vapenhuset och sakristian är täckta med svartmålade plåt. Malmström (1990) antyder att samtliga tak ursprungligen bör ha varit spåntäckta. I kyrkans räkenskapsböcker redovisas dock inköp 1832 av takpapp och takplåt och enligt Boëthius, 1933?, skall samtliga tak ha varit plåttäckta och rödmålade. Men enligt Berggren, 1934, bär tälttaket skiffer, medan sadeltaken och lanterninen bär svart plåt.

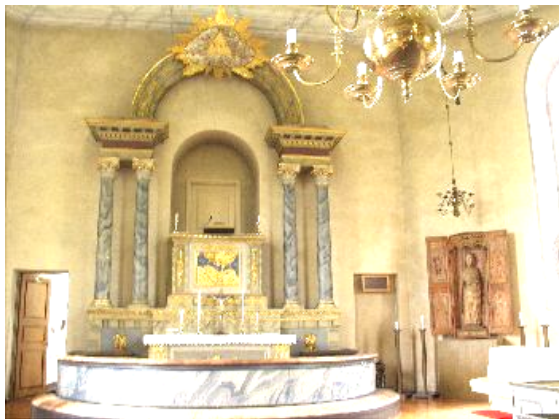
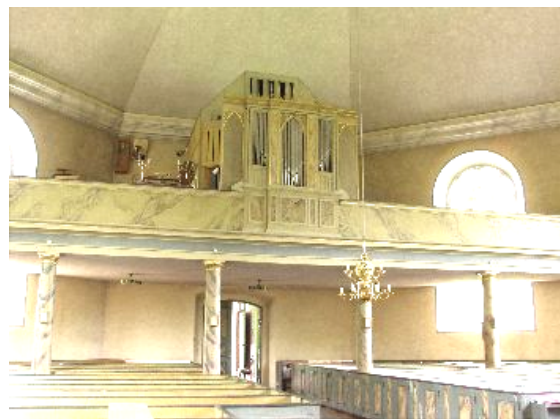
Kyrkorummets kupolliknande valv är liksom väggarna putsade. Enligt Malmström skall kupolen ursprungligen ha haft en öppning i mitten mot lanterninen, jfr Panteon. Den anges ha blivit igensatt redan under 1800-talet. Den befintliga fasta inredningen är delvis samtida med kyrkans uppförande; med undantag av bänkinredningen som till viss del är ombyggd. I norr har koret en tidstypisk, men numera sällsynt, altarpredikstol inramad av en klassiserande altarpopsats. I söder står en läktare med orgelfasad, buren av sex marmorade doriska pelare (två tillsatta 1933).

Kyrkorummets färgsättning härstammar från 1930-talets restaurering. Väggarna och taket har en ljus lätt flammig färgsättning som är underordnad utsmyckade detaljer, marmorade fönstersmygar, taklist och fast inredning.

Samtliga golv i kyrkan har bräder av lackad furu, som inlades 1974. Föregående golv var ett skurat brädgolv (delar bevarat i sakristians skåp).
