# Hamneda gamla kyrkogård

Sunnerbo kontrakt

Växjö stift

Thomas Lissing  
Smålands museum rapport 2007:112

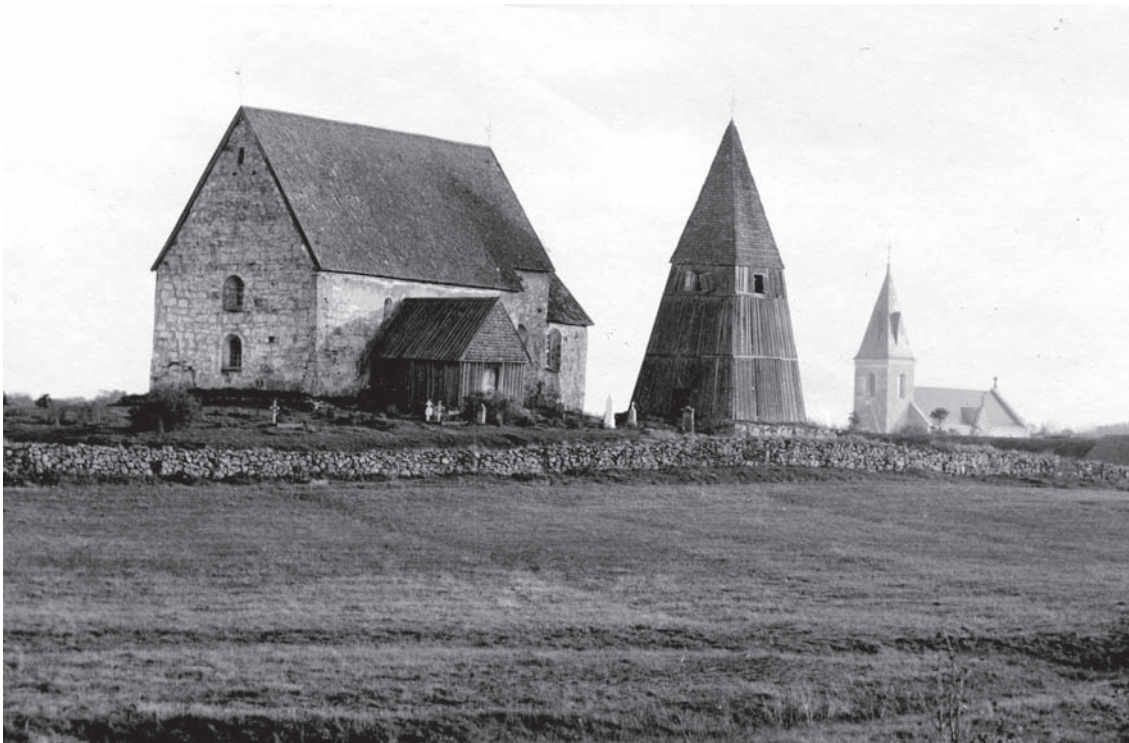
Det troligtvis enda fotografiet av Hamneda gamla kyrka togs i början av 1890-talet, precis innan byggnaden revs. Det är intressant av den anledningen att det visar den gamla kyrkan sedd sydväst ifrån, med den precis nyuppförda större kyrkan i bakgrunden. Av detta foto kan man utläsa att landskapet var betydligt mer öppet och att det i princip saknades buskar och träd på kyrkogården. Där syns också det stora inklädda klocktornet vid kyrkans sydöstra hörn. Vid den östra ingången syns låg träbebyggelse i form av två mindre hus.

Hamneda kyrka fotograferat i början av 1890-talet, strax innan byggnaden revs.

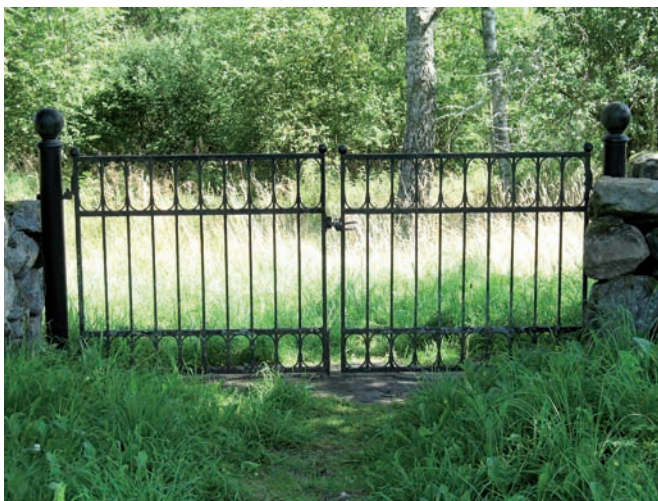
Kyrkogårdsmurens grindar i det sydöstra hörnet.

I den östra sidans sydliga hörn finns en öppning i muren. Här står en dubbel grind av svartmålat smidesjärn. De runda grindstolparna är också av svartmålat järn.

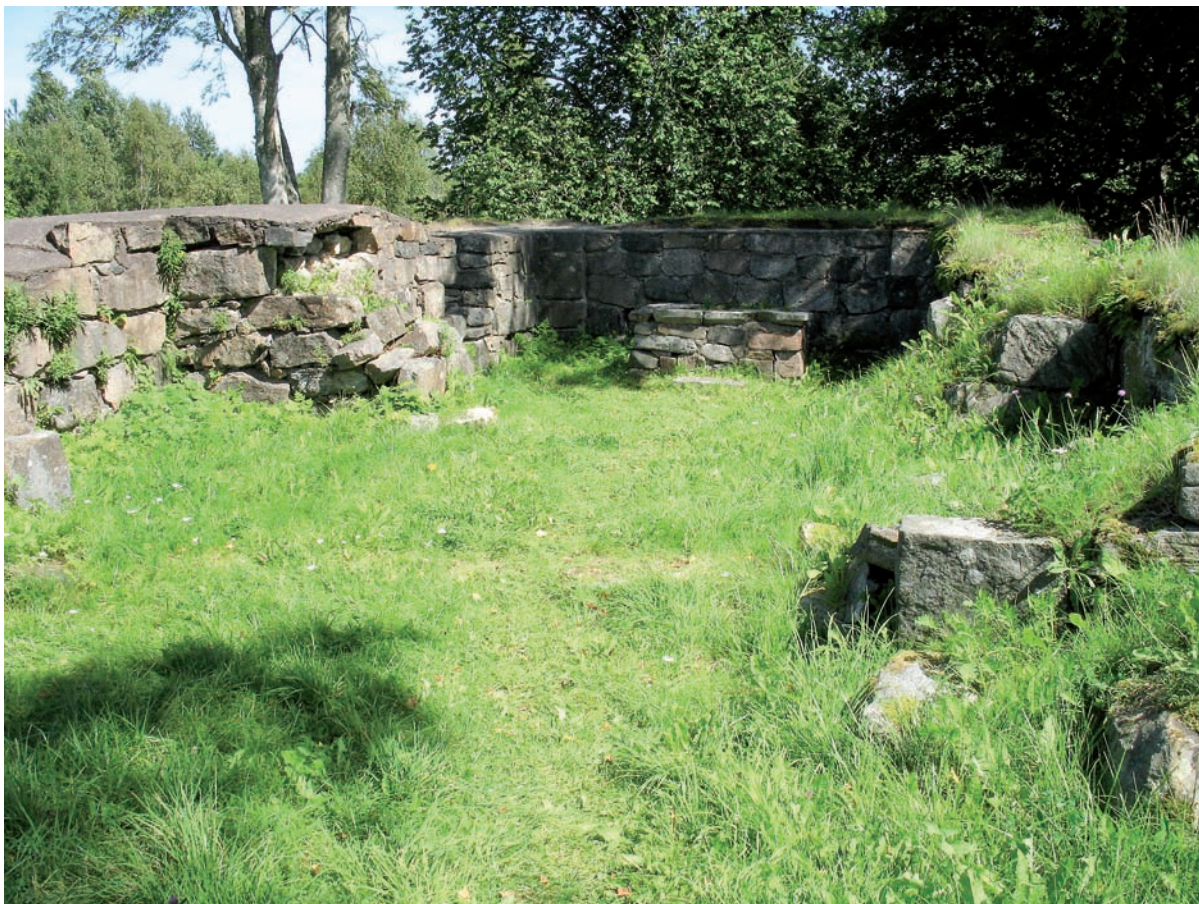
Kyrkoruinen på kyrkogårdens topp. Korets murar och altaret syns.

Det finns inga egentliga byggnader på eller omkring kyrkogården, förutom ruinen på dess topp. Av den gamla kyrkan återstår bottenskiften av de kraftiga murarna, förutom i den västra änden där de är helt borta. I öster är muren omkring en och en halv meter hög och visar tydligt konturerna av koret, centraltornet och långhusets främre del. I koret står ett fristående stenaltare och vid korbågen kan sidoaltarna anas i murverket.

Runt ruinen ligger rasmassor kvar sedan kyrkan sprängdes på 1890-talet. Dessa stenar är numera till stor del övervuxna av gräs och annan växtlighet.

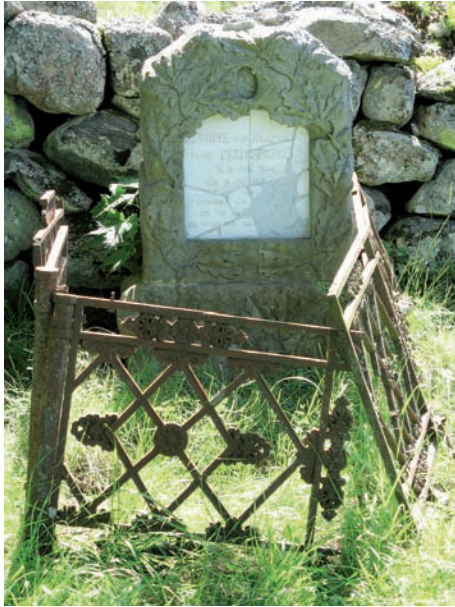
Ekbladsornamenterad sten med marmorplatta och gjutjärnsstaket, från 1800-talets andra hälft.

1. Ekbladsornamenterad skulpterad sandsten med vit marmorplatta på framsidan. Liten stenram med staketsektioner av gjutjärn. Marmorplattan är krossad och delvis försvunnen, men det går att läsa ut att den gravsatta hette Hermine von Blessingh, och var född Breitsprecher år 1832. Ett citat på tyska följer, varav merparten är borta. Troligtvis saknas ett kors ovanpå stenen.
2. Högre rest smal diabassten med svagt spetsig topp. På den går att läsa: Hemmansäg. P. E. Nilssons Hånjarp Familjegrav 1882.
3. Högre rest smal grå sten med spetsig topp. Texten helt oläslig.
4. Högre rest grå sten med avsmalnande topp och textplatta i vit marmor. Möjligtvis är även resten av stenen i marmor. Överst saknas ett stenkors. Texten i lågre lief lyder:  
JOH. NILSSON 1821 – 1886, HUSTRUN KRISTINA 1828 – 1878, DOTTERN INGRID, HÄLLORNA.

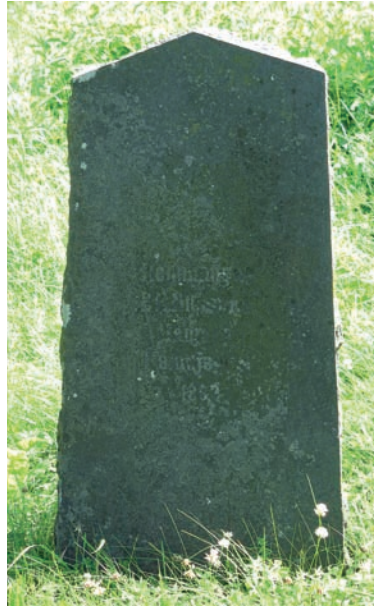
Högre rest diabassten, familjegrav från 1882

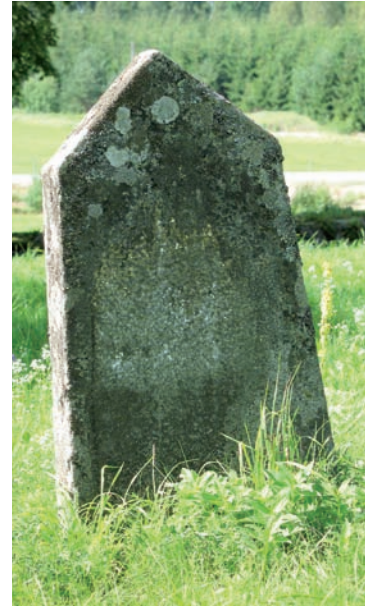
Högre rest sten, troligen av granit, utan läsbar text.

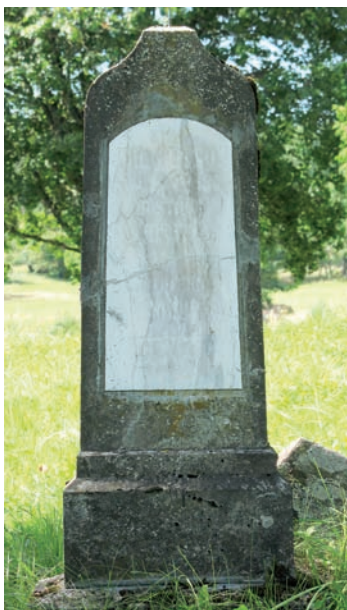
Högre rest sten från 1878 med marmorplatta och text i lågre lief

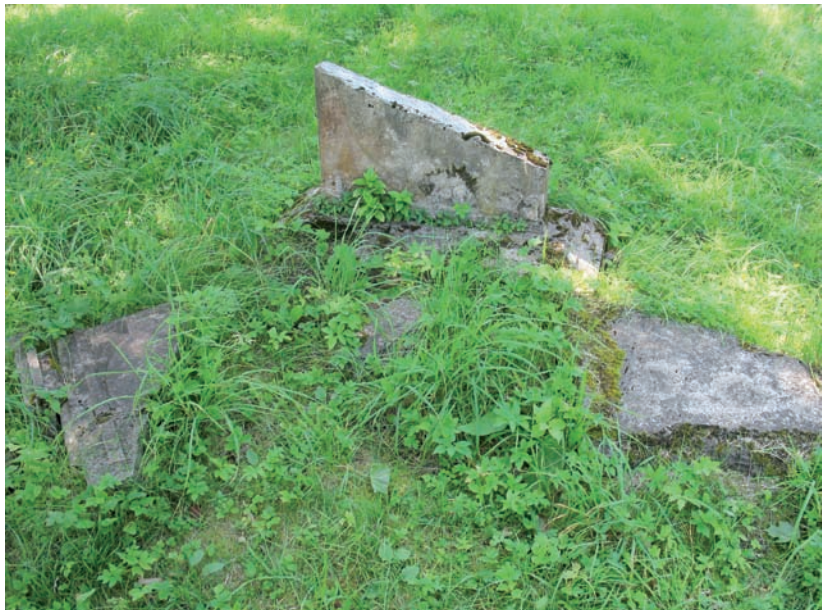
Sönderslagen, tidigare monumental, sten med längre citat

5. Tidigare monumental sten i klassicistiskt formspråk, nu slagen i flera delar. Endast en mindre bit står på fundamentet. På delarna kan ses en cirkelrund relief samt sidopilastrar. Ett långt citat finns på rundeln, vilket börjar med orden "Se grafven".
6. Överväxt grusgrav med ram och sten i diabas. Stenen är låg och rektangulär med tempelutformning. På framsidan står ingraverat: LARS PETER CARLSSON 1845 – 1880, KATARINA ELISABET 1875 – 1876, ANDERS DANIEL 1880 – 1881.
7. Liten häll i diabas, med texten: HEMMANSÄGAREN SVEN P. JOHANSSON, RYD, 1837 – 1891, JAG VET ATT MIN FÖRLOSSARE LEVER.
8. Högre rundad rödaktig sten som är tunn och har skrovlig yta. Det finns ingen synlig text på stenen.
9. Enkelt gjutjärnskors med trepass på korsarmarna. I högre relief står ett namn skrivet: JENNY.

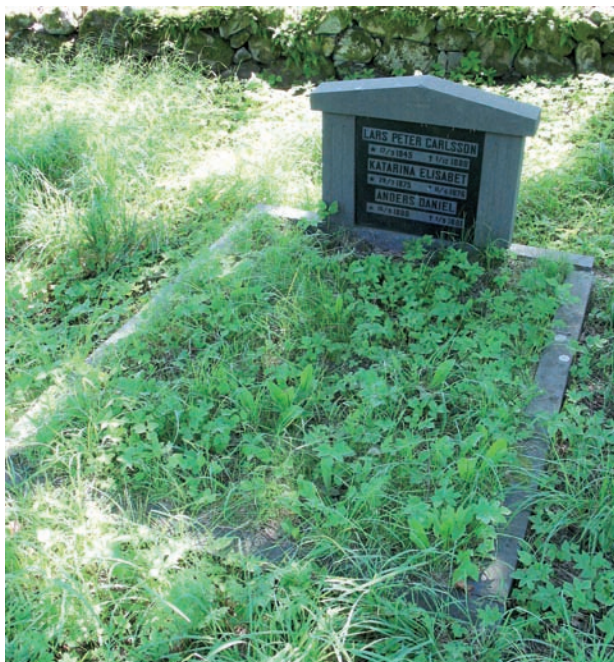
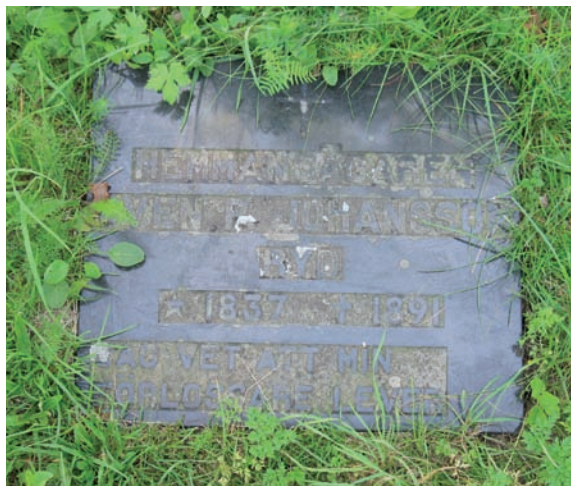
Överst till vänster: Överväxt grusgrav med klassicistiskt utformad diabassten från 1876.

Ovan: Liten diabashäll från 1891.

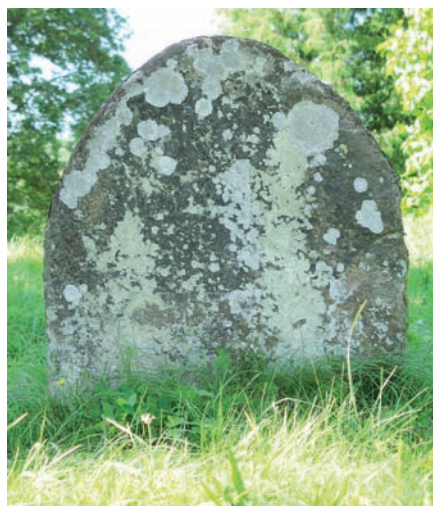
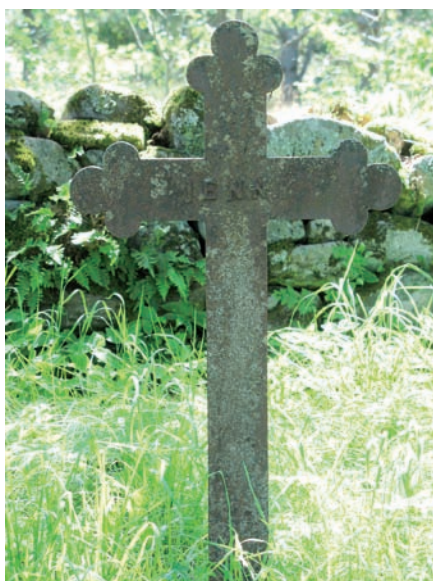
I mitten: Skrovlig och rundad sten utan synlig text.

Nederst: Enkelt gjutjärnskors med dekoration av trepass.
