BJURSÅS KYRKA

Västanberg 23: 2, Bjursås församling, Falu kommun

BESKRIVNING

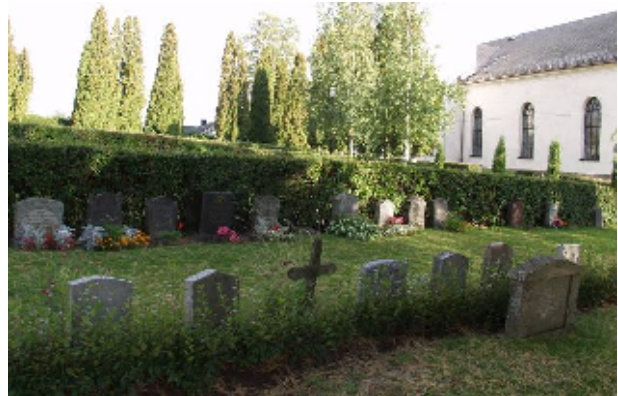
Kyrkogården närmast runt kyrkan ligger med sin stensatta terrass upphöjd över förbipasserande väg. På södra och östra sidan har björkar planterats i rader, på den västra och norra växer höga tujor. Gravarna ligger i nord-sydliga rader, med rygghäckar, omgivna av gräsbevuxna ytor.

Gravkvarteren norr om kyrkan –
Digitalfoto Rolf Hammarskiöld

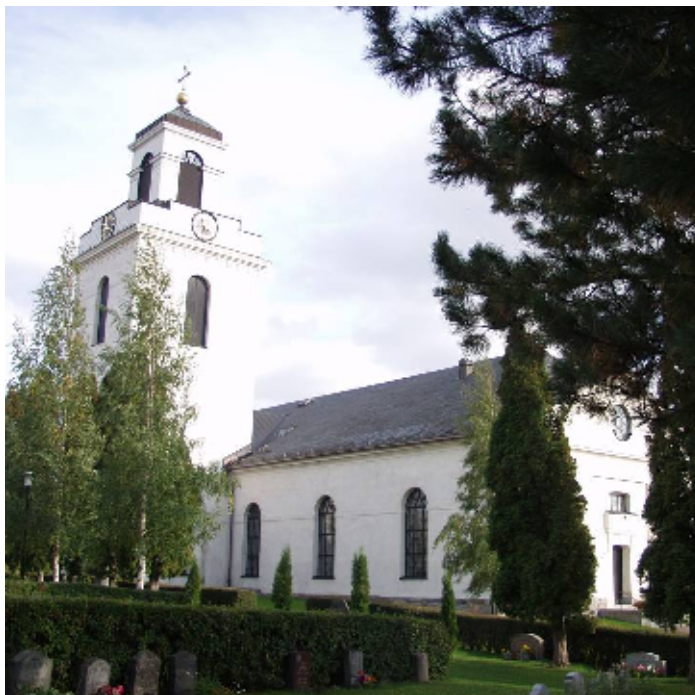
Kyrkobyggnaden som uppfördes 1793-1803 har ett brett långhus med flackt valmat och skiffertäckt tak, torn utbyggt mitt på norra långsidan. Murarna består av gråsten, samt tegel och kalksten i muröppningar och avjämnande skikt. Fasaderna i nyklassicistisk stil är slätputsade, gulvitt kalkade och avdelade med en gördelgesims. Gavelpetsarna har utformats som frontoner. Mitt på södra långsidan pryder en gavelkrönt mittrisalit. Norrsidans torn har en markant konsolfris, murad lanternin med hörnpilastrar och koppartak. Fönstren är rundbågiga, med svartmålade bågar av trä och blyinfattade rutor av delvis grönfärgat antikglas. I söder, väster och i norr genom tornet finns stickbågiga portaler, stängda med dubbeldörrar av svartmålade plank. Över södra och västra ingångarna kröner entablement på konsoler, samt överljusfönster.

Bjursås kyrka uppfördes åren 1793-1803. Arkitekten C F Adelcrantz hade ritat ett påkostat yttre: många listdragningar och omfattningar, samt ett valmat tak med vinklar för att ge gavlarna frontoner. Digitalfoto Rolf Hammarskiöld

Bjursås kyrka som till sitt yttre stod helt färdig 1803 fick en påkostad nyklassicistisk utformning, artikulerad med skarpskurna gesimser, pilastrar och frontoner. Ett särdrag är att mittaxeln så starkt accentuerats genom södra långsidans mittrisalit och tornets placering mitt på norra långsidan. Den ursprungliga exteriören är bevarad till sina huvuddrag. Mest märkbara förändringen var då taket 1924 täcktes med skiffer, istället för tidigare spån. Materialbytet har kommit att ytterligare framhäva byggnadens påkostade yttre.

- Den ursprungliga nyklassicistiska exteriören, efter Adelcrantz ritningar, är bevarad till sina huvuddrag.
- Yttertakets skiffertäckning är av stort byggnadshistoriskt värde. Till saken hör att skiffertak blivit alltmer sällsynta.
- Altarprydnaden och predikstolen i nyklassicistisk stil tillhör kyrkorummets ursprungliga gestaltning.
- Lillkyrkans altarskåp från 1643 är ett av få bevarade i sitt slag och bildar tillsammans med predikstolen från 1673 en värdefull ensemble.

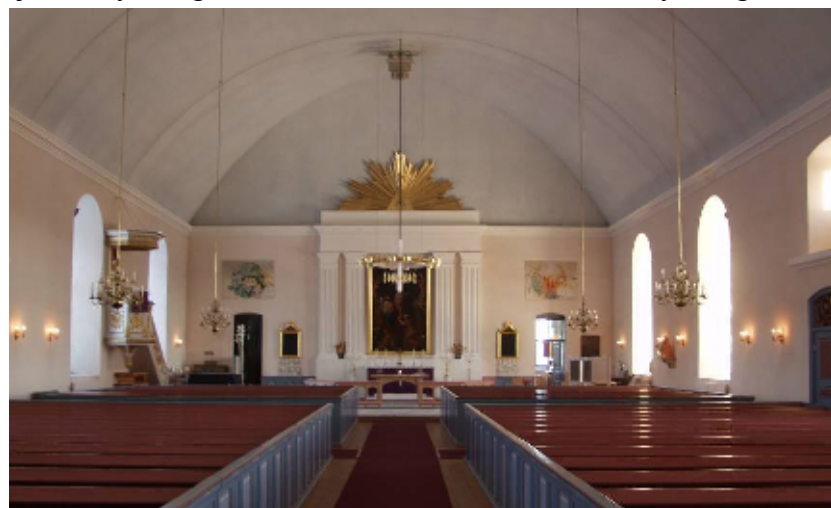
Kyrkorummet täcks av ett putsat, himmelsblått tunnvalv, med trästomme, indelat i fem tunna gördelbågar och valmat mot kortsidorna. En kraftigt profilerad gesims löper i övergången mellan valvet och de stänkputsade, svagt rosafärgade väggarna. Golvet är belagt med oljade bräder. Den slutna bänkinredningens fasader har blå ramverk, röda lister och rektangulära, ljusblå fyllningar. I bänkskärmarna mot koret är fyllningarna större. Predikstolen framme på

norra sidan har femsidig korg och tak, gråvit med förgyllningar.

I Bjursås nyklassicistiska kyrkorum är tunnvalvet, altarprydnaden och predikstolen särskilt stilriktiga. Den blå och rosa färgsättningen från 1992-93 har dock förtagit mycket av den tidigare stramheten. Digitalfoto Rolf Hammarskiöld

Kyrkorummets nyklassicistiska gestaltning finns kvar till sina grunddrag: tunnvalvet med gördelbågar, altarprydnaden med dubbla pilastrar och den pärlgrå predikstolen med förgyllda sniderier. Mycket av den tidigare stramheten gick förlorad vid 1992-93 års omgestaltning, då valvet målades himmelsblått och väggarna sprutades med rosa stänkputs. Bänkinredningens färgsättning i blått och rosa kontrasterar också mot nyklassicismens estetik. Andra utpräglade sentida former är orgelfasaden från 1959-61, samt ljuskronan framför koret och altarets knäfall, båda från 1992-93.

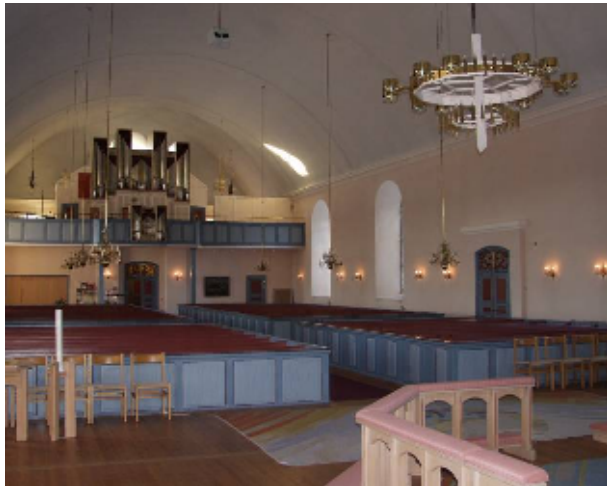
Läktaren som upptar kyrkorummets västra ände bärs av fyrkantiga pelare. Läktarbarriären är spegelindlad och likadant målad som bänkfasaderna. Orgelfasaden går i modernistisk stil. Läktarunderbyggnaden som tillkom 1959-61 rymmer en sakristia.

Till kyrkorummets sentida former hör orgelfasaden, den stora ljuskronan framför koret och altarets knäfall. Digitalfoto Rolf Hammarskiöld

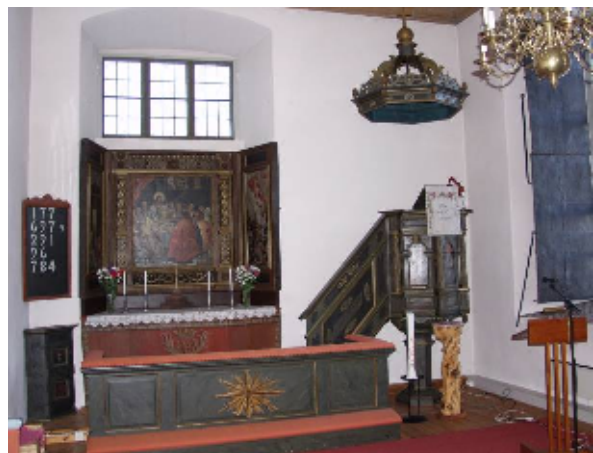
Bakom koret finns den så kallade *lillkyrkan*, använd vid mindre förrättningar. Taket är platt, klätt med en handhyvlad panel. Väggarna är traditionellt slätputsade och vitkalkade. Innanför fönstren sitter järnluckor, som vittnar om att rummet tidigare även tjänat som sakristia. Mitt på västra långsidan finns en öppen eldstad, numera ur bruk. I koret på norra kortsidan står ett altarskåp från 1643, som tillhörde den tidigare sockenkyrkan. Därifrån kommer även predikstolen, byggd 1673 med rika träsniderier och mörkblå marmorering.

Lillkyrkans altarskåp har nattvarden som centralmotiv, omgivet av födelsen och uppståndelsen. Digitalfoto Rolf Hammarskiöld

Lillkyrkan bakom koret har en mer rustik gestaltning, med en handhyvlad takpanel, vitkalkade väggar och öppen eldstad. I koret finns den gamla kyrkans altarskåp och predikstol, båda från 1600-talet.
