2 Karaktärisering av kyrkoanläggningen

2.2 Kapellet

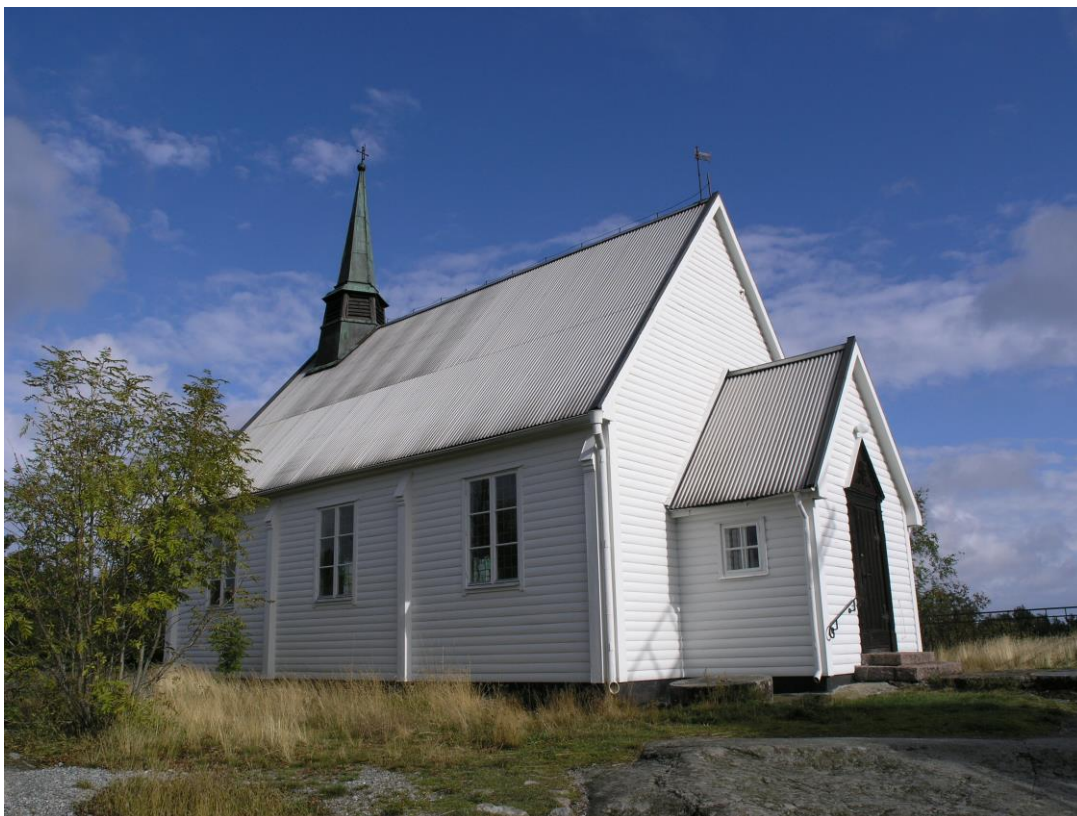
Kyrkan från sydväst. Foto: Niss Maria Legars, Stockholms läns museum, 2004.

Kapellet uppfördes efter ritningar av Oscar Holm och invigdes år 1928. Holm utgick ifrån den gamla byggnadsstommen men gav den en ny gestalt med fler kyrkliga attribut, i samband med återuppförandet. Kapellet har ett vapenhus i väster och utskjutande kor i öster. Vid den norra långsidan finns en utbyggnad med plats åt sakristia samt kök med separat entré. Byggnaden står på en gjuten grund och har fasader klädda med liggande och vitmålad stockpanel. Sadeltaket är idag täckt med trapetsplåt men har tidigare haft taktäckning av tvåkupigt lertegel. På den södra långsidan markeras kyrkorummet med tre större tvåluftsfönster och mellan fönstren dekorerar fasaden av enkla pilastrar. Kapellets kröns av en takryttare med klocka som kyrkligt attribut. Entrén har en dekorerad omfattning med pilastrar på vardera sidan, samt ett överstycke i form av en frontespis. I frontespisen finns en skuren relief föreställande Jesus.

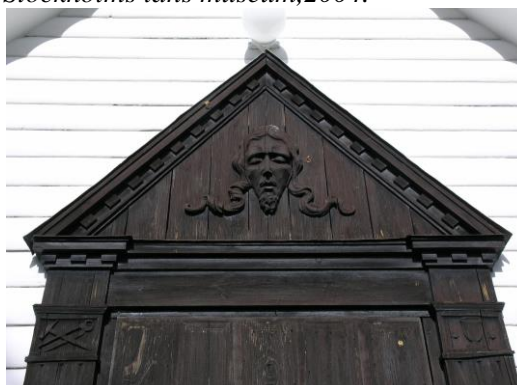
Västra entrén med dekorerat överstycke. Foto: Niss Maria Legars, Stockholms läns museum, 2004.

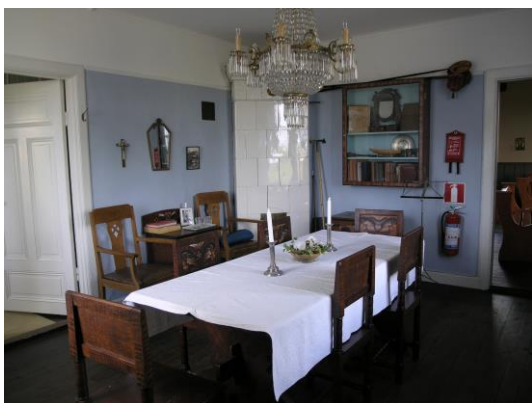
Sakristian. Foto: Niss Maria Legars, Stockholms läns museum, 2004.

Som tidigare nämnts finns i byggnadens norra del sakristia samt kök. Sakristians väggar är avfärgade i blå kulör och har vitmålat innertak. Sakristian är försedd med en slät och vit kakelugn med dekorativt krön. Rummet är enhetligt inrett med allmogainspirerade, bemålade furumöbler i nationalromantisk stil. Kökets väggar och tak är beklädda med vitmålad pärlspont. Järnspisen finns bevarad liksom en del av den äldre skåpinredningen. Annars har köket kompletterats med skåp under 1900-talets mitt.

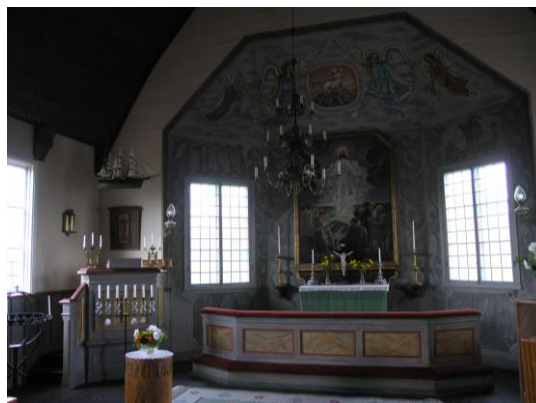
Koret med målningar av Harald Lindberg. Foto: Niss Maria Legars, Stockholms läns museum, 2004.

Det avsmalnande och nästintill trekvartscirkelformade koret i väster accentueras genom väggens rika bemålning. Korväggens övre del dekorerar med figurmåleri med text medan de nedre partierna marmoreras. Korets två fönster är försedda med blyinfattat glas i innerbågen. Altartavlan, signerad av Harald Lindberg, 1927-28 ger en bild av en ovädersnatt vid havet, och där Kristus kommer vandrande över vattnet mot en grupp ängsliga människor. Både altare, altarring och predikstol är ursprungliga sedan kyrkan uppfördes. De är alla målade i kulörer som samspekar med kyrkorummet och kormålningen.
