2 Karaktärisering av kyrkoanläggningen

2.1 Kyrkomiljön

2.2 Kyrkobyggnaden

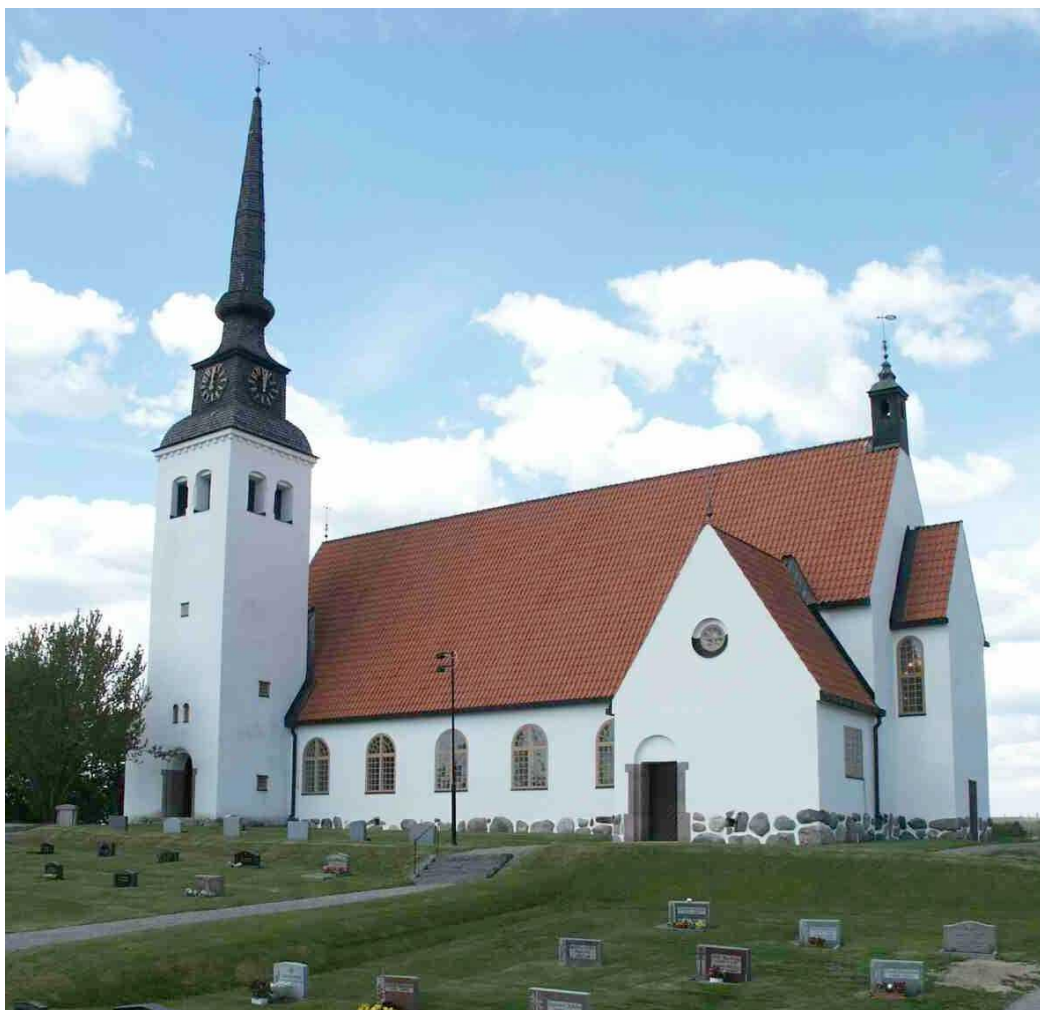
Åmots kyrka från söder. Foto: Henrik Lindblad, Länsmuseet Gävleborg 2002.

Den nuvarande kyrkobyggnaden uppfördes 1914-17 efter ritningar av arkitekten Georg A Nilsson. Byggnaden består av ett långhus, **ett indraget kor med altaret placerat i ett smalare och lägre parti i öster, samt sakristia söder om koret. Tornet är sidoställt i sydost.**

Kyrkobyggnaden är gjuten med slaggsten i stöphusteknik, dock med murade detaljer i tegel. Fasaderna, som är slätputsade och avfärgade i vitt, har portalomfattningar i röd granit. Sockeln består av obearbetad natursten. Ett

dominerande, djupt neddraget **tegeltak** täcker långhuset. Tornet kröns av en hög **spånbeklädd spira** i flera olikformade avsatser. Ovanför korpartiet rider en liten takryttare.

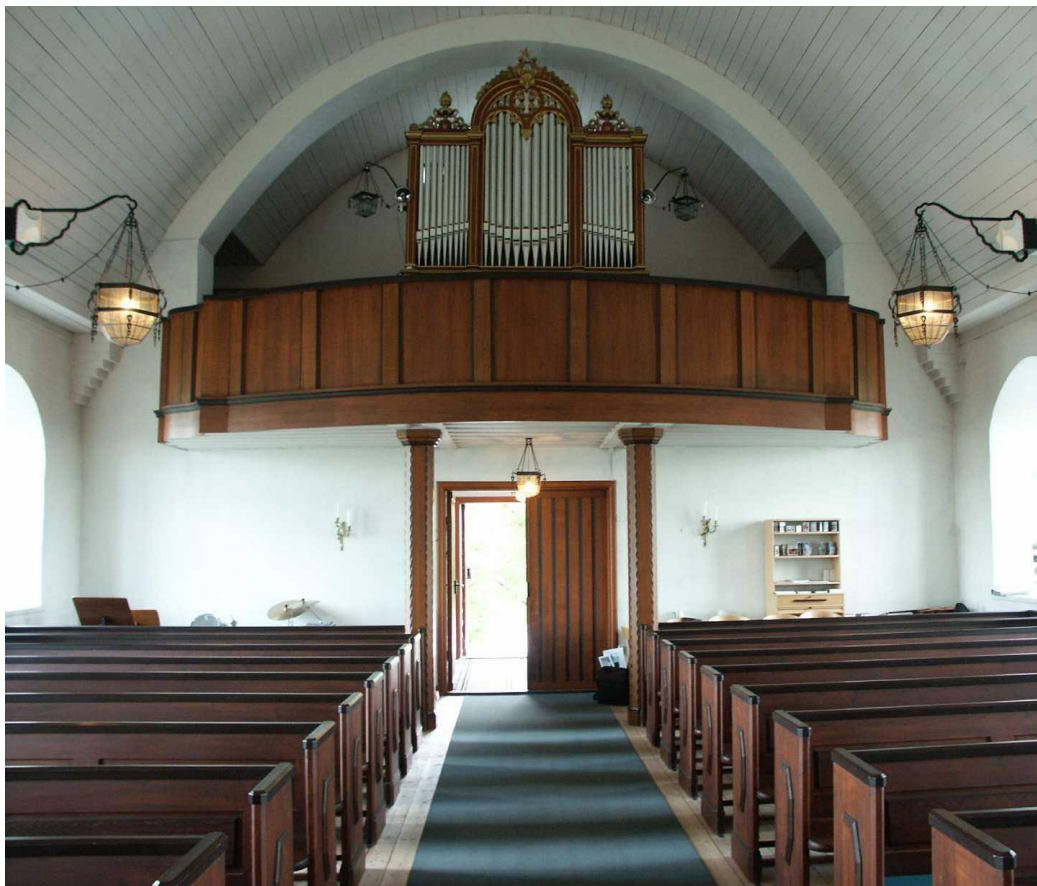
Åmots kyrka, interiör mot väster. Foto: Henrik Lindblad, Länsmuseet Gävleborg 2002.

Långhuset täcks av ett brädtunnvalv, koret av ett murat ribbvalv i stjärnform. Långhuset belyses av småspröjsade fönster med rundbågiga öppningar. Koret har ett rundfönster i norr, i altarnischen faller ljus in från högt placerade sidofönster. Ett litet krucifix skuret av Tore Strindberg 1917 utgör altarprydnad. Förutom orgelfasaden från 1875, är den fasta inredningen i form av bänkar, predikstol orgelläktare och armatur, samtida med kyrkobyggnaden och ritad av arkitekten. Ett markant inslag i kyrkorummet utgörs av de smidda lamporna, fästade vid bjälkar som skjuter ut från valvkonsolerna. För övrigt är kyrkorummet, med undantag av en del sentida tillskott i form av lösa inventarier, sparsamt på detaljer och färger. Tak och valv är vita och all inredning är laserad i rödbrunt med mörkbruna detaljer.

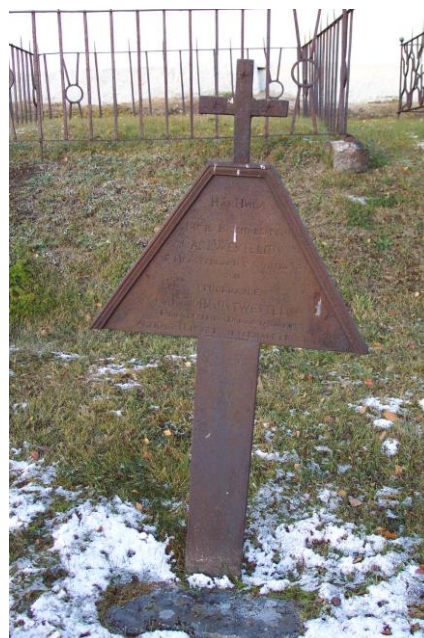
Bruksbokhandlarens gravvård från 1836 är ett typexempel på de speciella järngravvårdar som pryder kyrkogården.
Foto: Carina Lindkvist, Sandberg Landskap 2002.

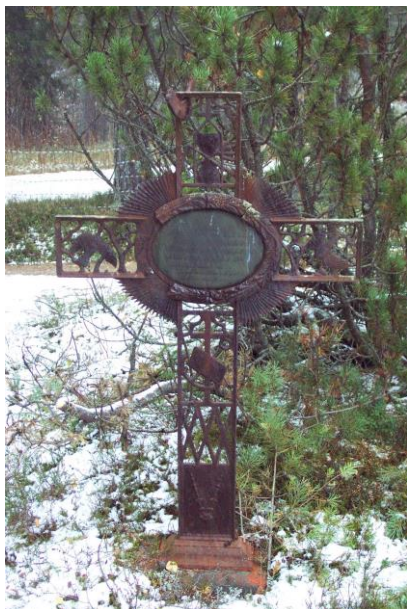
Rikt ornamenterat gjutjärnskors från 1800-talet på skogskyrkogården i Åmot.
Foto: Carina Lindkvist, Sandberg Landskap 2002.

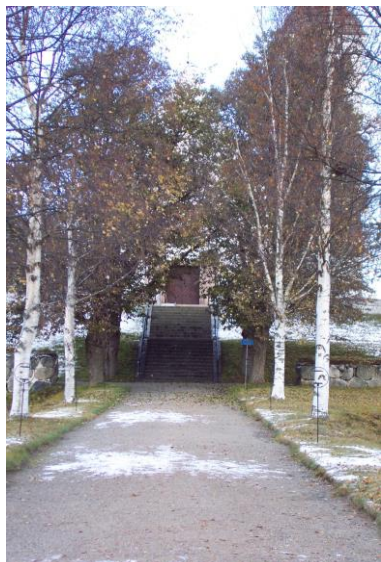
Björkallé med lindformation och granittrappa i fonden Åmots kyrkogård. Foto: Carina Lindkvist, Sandberg Landskap 2002.
