2 Karaktärisering av kyrkoanläggningen

2.1 Kyrkomiljön

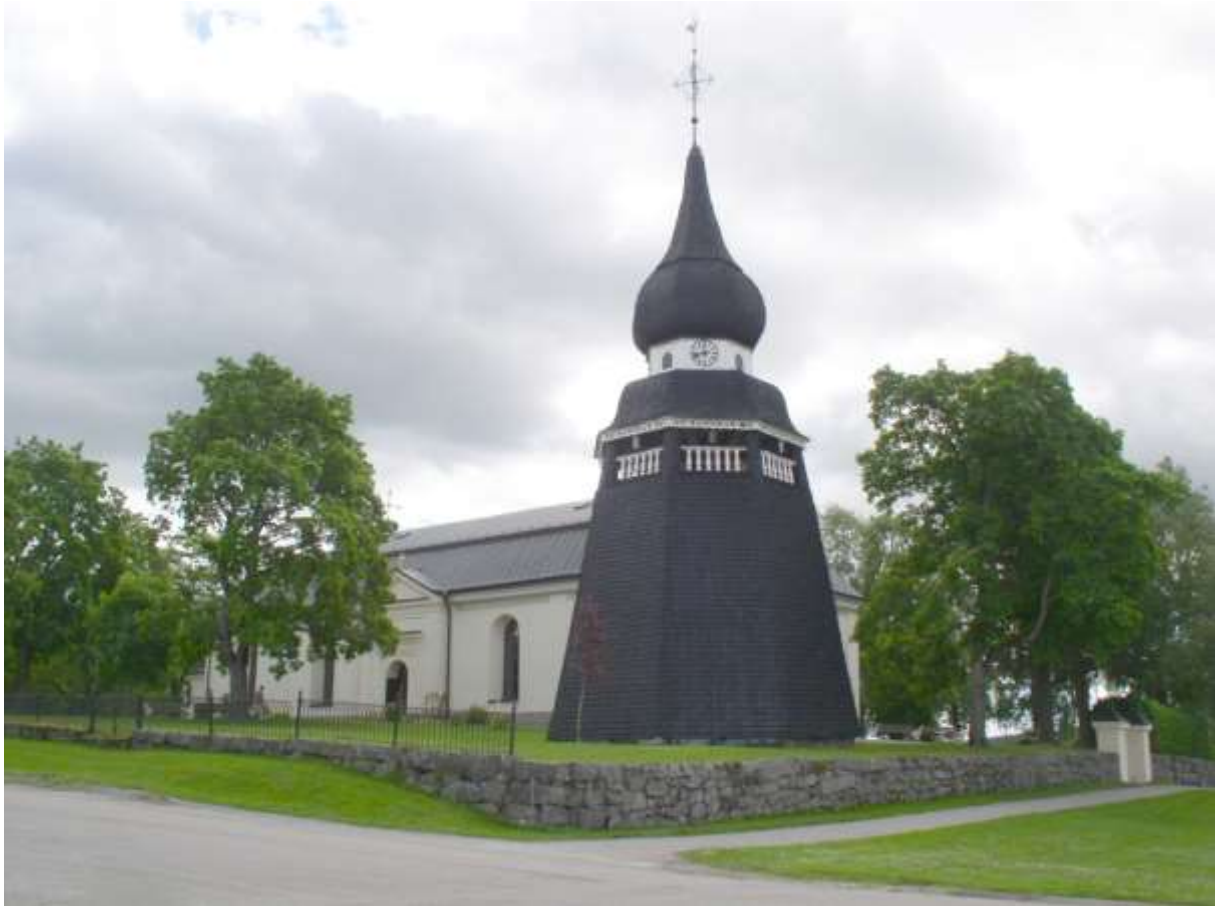
Ovanåkers kyrka med klockstapeln från nordväst. Foto: Niss Maria Legars, Länsmuseet Gävleborg, 2004.

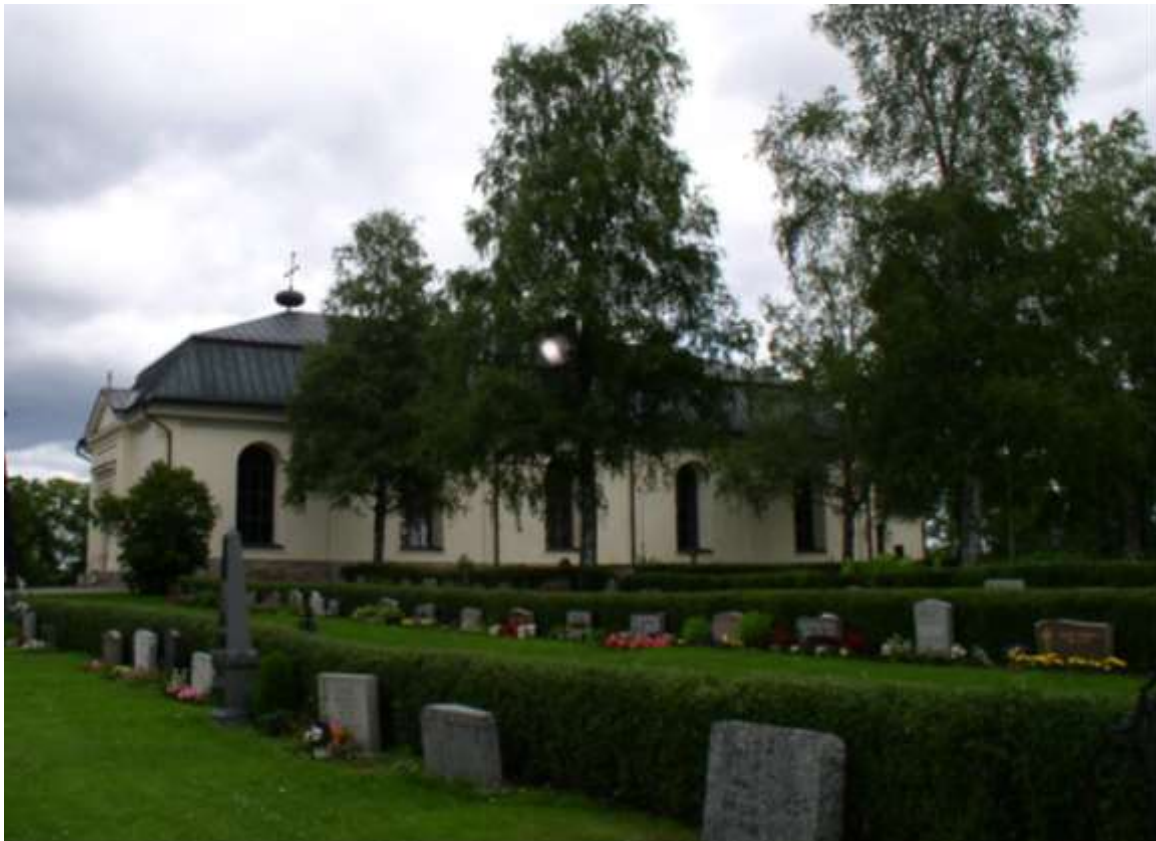
Kyrkan från sydväst. Foto: Niss Maria Legars, Länsmuseet Gävleborg, 2004.

nyklassicistiska stilen med rundbågiga fönsteröppningar, rytmiska lisener och profilerad takfot. Portalerna markeras med en svagt utskjutande mittrisalit med ett triangelformat överstycke med tandsnittslinje. Kyrkan har ett högre mansardtak som senast tillkom under renoveringen 1801-1802. Det var under 1930-talet som taket kröntes med de karaktäristiska kulorna av mässing och kors av smidesjärn. Under 1930-talets renovering, som följde ett program upprättat av Martin Westerberg breddades norra entrén och samtliga portar beslogs med koppar. Kyrkans samtliga fönster härstammar från 1960-talets renovering som leddes av Johan Thomé.

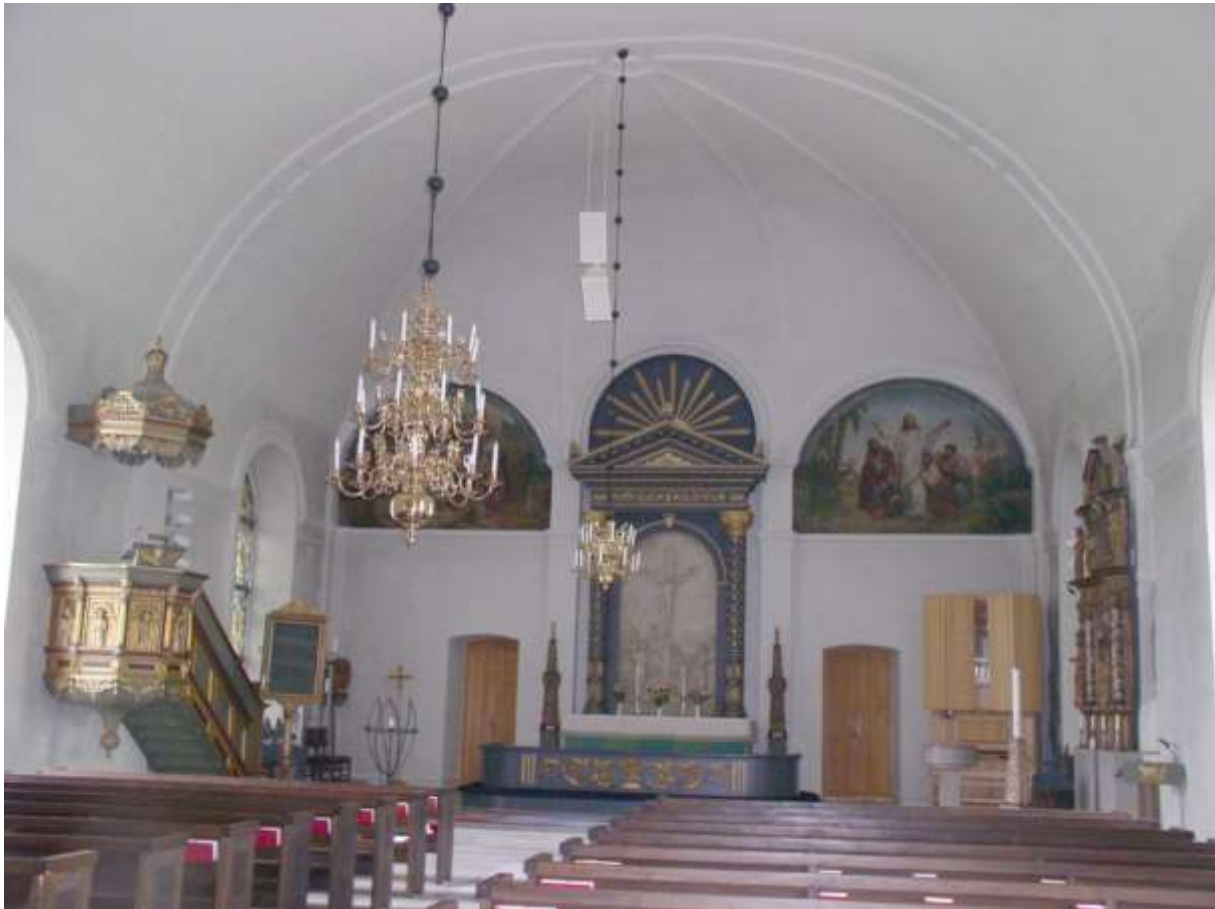
Kyrkorummet är enskeppigt med rakt avslutat kor i öster. Det höga tunnvalvet liksom väggarna är målade i vit kulör. Målningarna på korets östvägg är utförda av målarmästaren Rosén, och är idag fragment av den rika bemålning som fanns i kyrkorummet efter 1890-talets renovering som leddes av E A Hedin. Under denna renovering införskaffades även altaruppsatsen med gipsrelief liksom den inramande kolonnportalen av C J Dyfverman. Altarreliefen av gips var tidigare bronserad, men förlorade denna ytbehandling under renoveringen 1931. Altarringen tillkom under 1800-talets mitt. Korfönstren dekorerades av glasmålningar från 1930-talet, utförda av Per Månsson. Pyramiderna, som idag står på vardera sidan om altaret, ställdes in i kyrkorummet i samband med renoveringen 1931. Under samma tid placerades den gamla kyrkans altare vid korets södra vägg. Altaret i barock, tillverkades under 1680-talet av Måns Jonsson i Hudiksvall. Predikstolen, med lökformad avslutning och krönt baldakin, är även den sannolikt tillverkad av träsnidaren Måns Jonsson och stod tidigare i det gamla kapellet. Predikstolen byggdes om i samband med att den flyttades till sin nuvarande plats och baldakinen har under senare tid flyttats ut från väggen. Måns Jonsson utförde ett flertal skulpturverk under 1600-talets senare del. Ett flertal finns ännu bevarade i

Orgelläktaren, vars främre del vilar på gjutjärnskolonner uppfördes under 1890-talets renovering. I samband med detta flyttades den äldre orgelfasaden upp på läktaren. Orgelfasaden, som tidigare stått i koret tillverkades av Jonas Wängström, 1845. Under läktaren finns en sentida utbyggnad med kapprum och toalettutrymmen. Det kalkstensbelagda golvet och bänkinredningen tillkom i samband med renoveringen 1964-65. Furubänkarna var tidigare blålaserade men upplevs idag ha en brun kulör. Under denna tid tillkom även de obehandlade furuportarna mot sakristian liksom vindfångens portar.

Kyrkorummet mot öster. Foto: Niss Maria Legars, Läns museet Gävleborg, 2004.

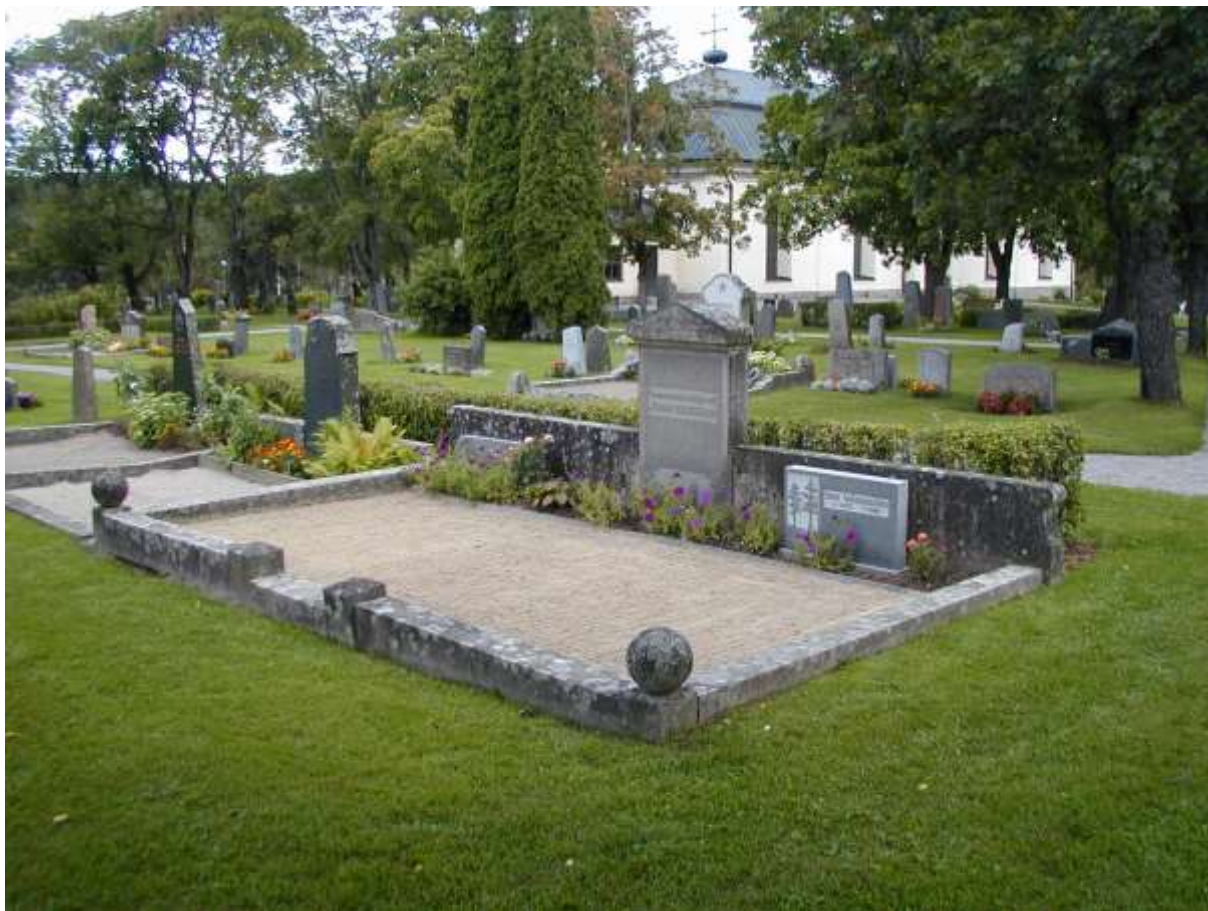
Några av kyrkogårdens äldre gravkvarter från öster. Foto: Daniel Olsson, Länsmuseet Gävleborg, 2004.

I kvarteren öster om kyrkan finns flera äldre påkostade gravvårdar. De flesta av sten och stående, men även gjutjärnsgravar förekommer. Här finns även ett flertal fint dekorerade grusgravar med stenram. Äldre gravvårdar står även längs de södra kvarterens grusgångar. Annars karaktäriseras dock de södra kvarteren idag av låga stenar med enkel utsmyckning. På Ovanåkers kyrkogård finns gravvården över riksdagsmannen och byggmästaren Olof Johansson. Olof Johansson var verksam kring sekelskiftet och har haft stor betydelse för Edsbyns utveckling. Förutom flitig husritare var han företagare inom ortens alla näringar.

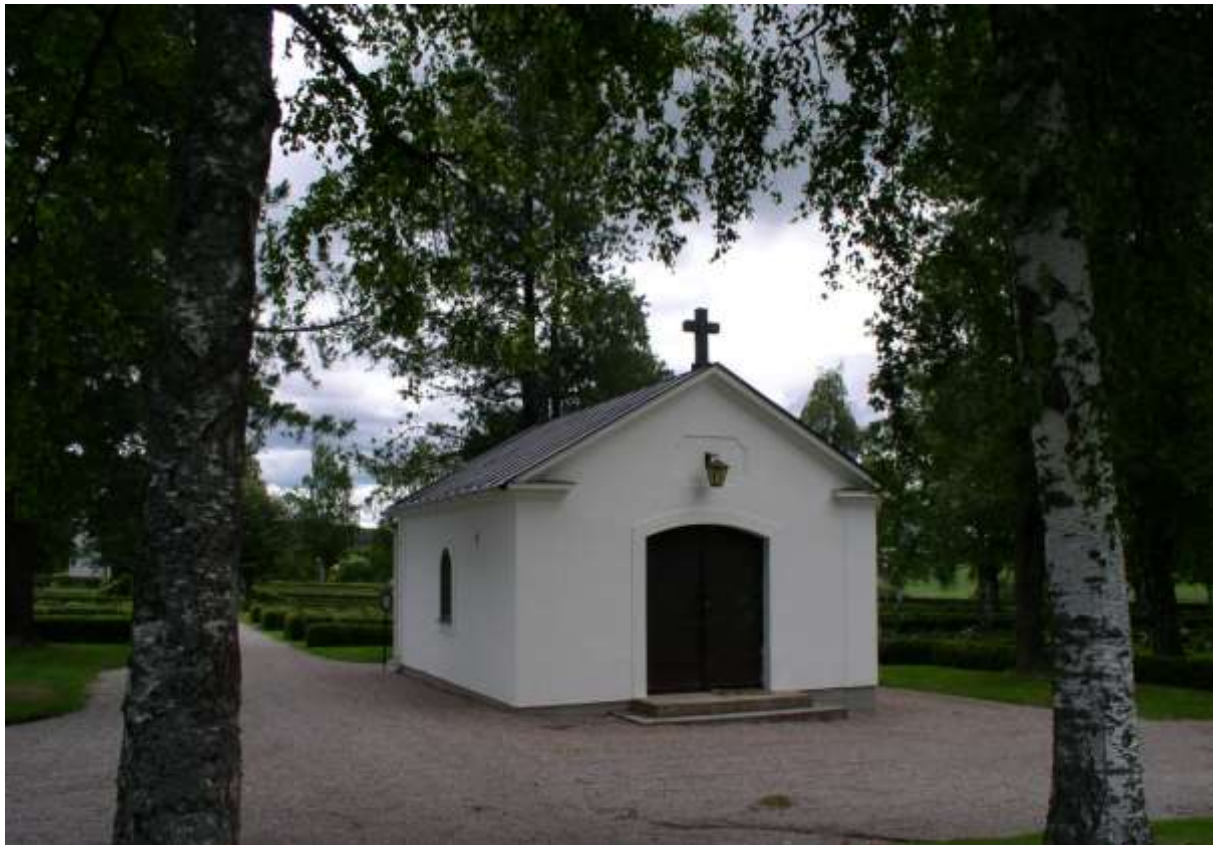
Gravkapellet ritades av Axel Öhman och uppfördes år 1935 i samband med kyrkogårdsutvidgningen. Byggnaden har en stomme av tegel med slätputsad fasad. Sadeltaket täcks av falsad järnplåt. Byggnadens rundbågiga fönsteröppningar är försedda med fönsterbly och antikglas. In till kapellet leder en dubbelport som exteriört är klädda med kopparplåt. Invändigt är kapellet tunnvalvt och väggar och tak är kalkstrukna i vitt. Mot öster finns ett enkelt altare med kors. Furugolvet lades in i samband med en upprustning 2003. Under kapellet finns en källarvåning, där den äldre mekaniska kistpumpen finns bevarad. Pumpen har ett teknikhistoriskt värde som dokument över 1930-talets mekanik vid kisthantering.

Bårhuset från väster. Foto: Niss Maria Legars, Läns museet Gävleborg, 2004.

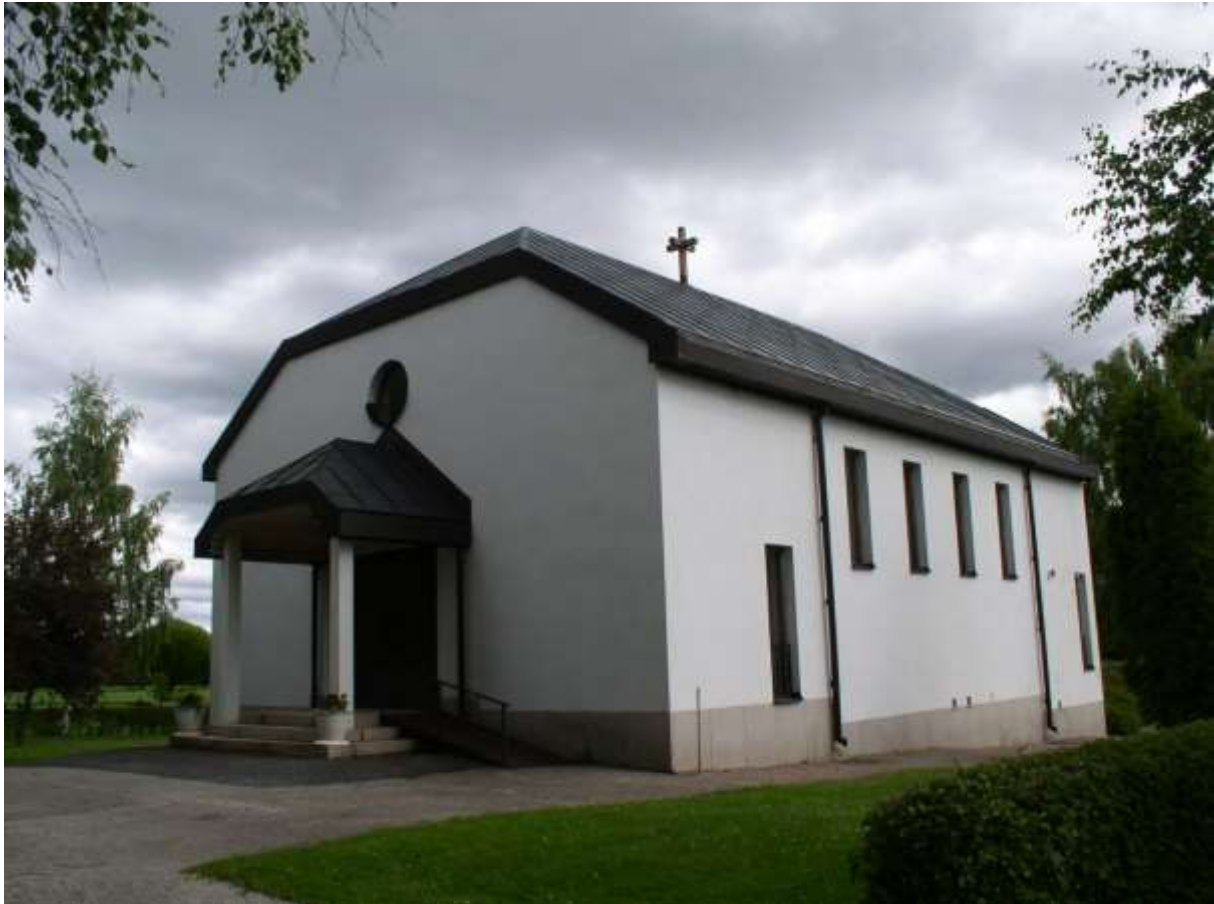
Pilgrimens kapell står på kyrkogårdens östligaste del och uppfördes år 1971-72 efter ritningar av arkitekten Johan Thomé. Byggnaden har vitputsade väggar och är täckt av ett sadeltak med valmade gavelspetsar. En entré med skärmtak finns i väster. Byggnaden består av källarvåning med bl.a. kyl- och svepningsrum, samt bottenvåningen där kapellet är beläget. Kyrkorummet avgränsas från trappnedgång och kapprum genom enkla mellanväggar. Kapellet är relativt enkelt till sin karaktär med vitmålade väggar, samt golv och altare av kalksten. Bänkarna är snett uppställda på vardera sidan om mittgången. Sadeltaket återspeglas invändigt med de synliga takbjälkarna och innertakspanelen i grågrön kulör.

Pilgrimens kapell från sydost. Foto: Niss Maria Legars, Länsmuseet Gävleborg, 2004.
