2 Karaktärisering av kyrkoanläggningen

2.1 Kyrkomiljön

2.2 Kyrkan

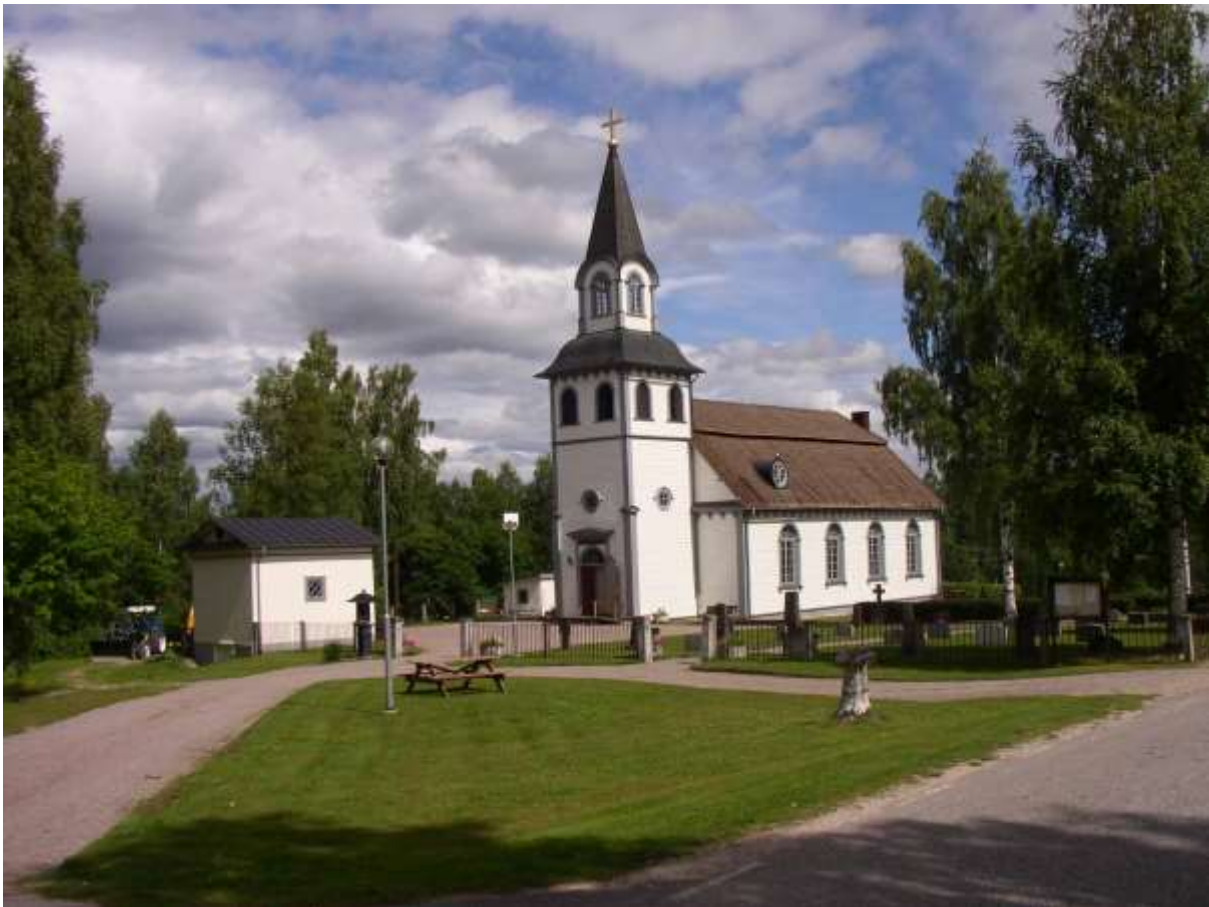
Voxna kyrkomiljö från sydväst med från vänster; gravkapellet, ekonomibyggnaden (gaveln) och kyrkobyggnaden. Foto: Daniel Olsson, Länsmuseet Gävleborg, 2004-07-07.

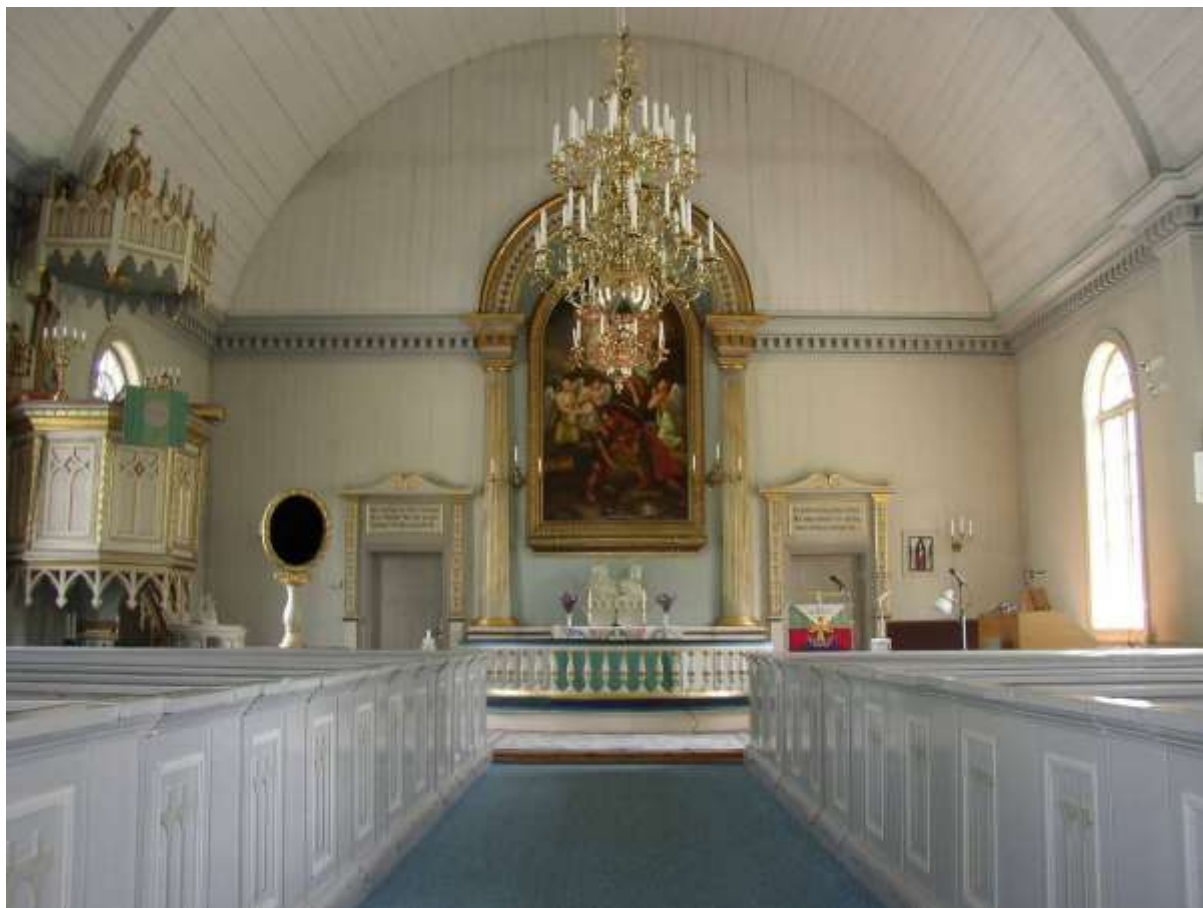
Koret från väster. Foto: Daniel Olsson, Länsmuseet Gävleborg, 2004-07-07.

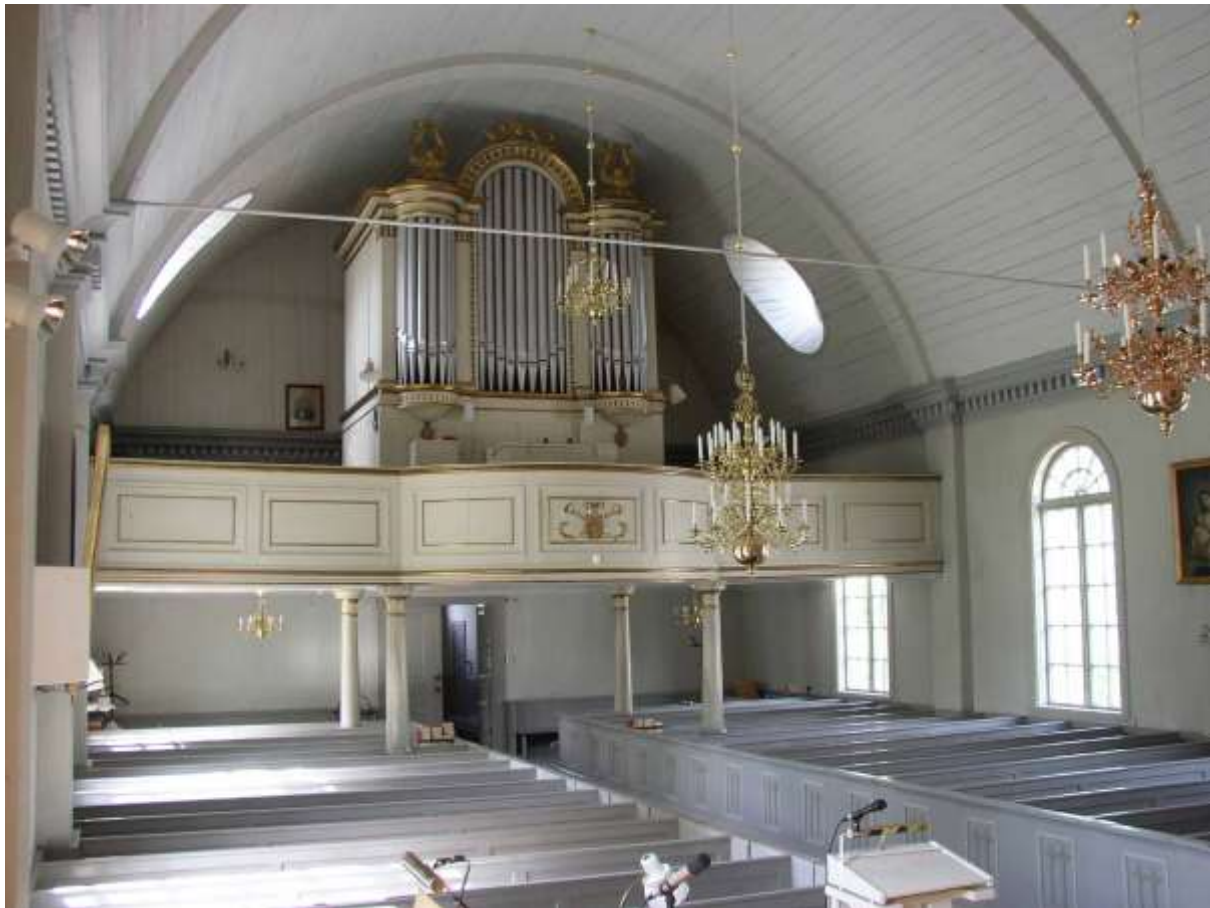
Kyrkorummet mot orgelläktaren i väster. Foto: Daniel Olsson, Länsmuseet Gävleborg, 2004-07-07.

Kyrkorummets golv är täckt av en blå heltäckningsmatta i mittgång samt grå heltäckningsmatta bakom sista bänkraden längst bak under läktaren. Bänkkvarteren och koret har lackat trägolv. Väggarna är klädda med gråmålade liggande panelbrädor upp till

fönsterbröstningshöjd och ovanför denna stående vitmålade panelbrädor som avdelas med stående träpilastrar mitt mellan varje fönster på långsidorna. Fönstren utgörs av fyra spröjsindelade rundbågefönster på vardera vägg mot norr respektive söder samt en rund takkupa ovanför läktaren mot samma väderstreck. Altarväggen har ett centralt placerat altare samt två dörrar, varav en är igensatt, i empirestil mot sakristian med förgyllda omfattningar med bibelcitat. Samtliga väggar avslutas mot taket med en bred tandsnittslist med grå och ljusblå färgsättning. Taket utgörs av ett tunnvalvt trätak, som uppdelas i sektioner av gördelbågar placerade mellan väggpilastrarna, allt dock målat i vit kulör.

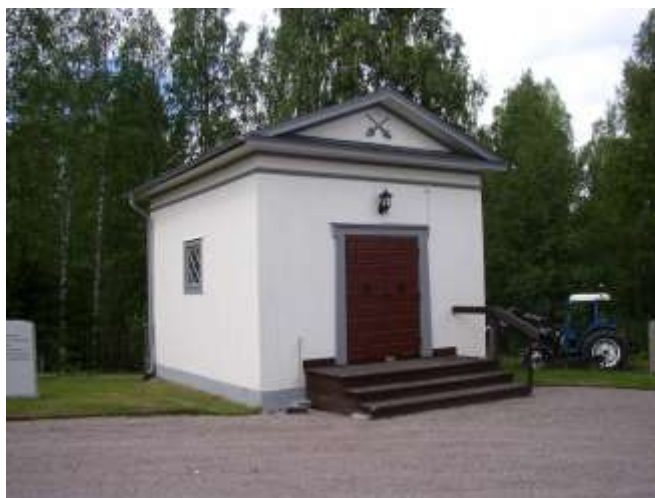
I samband med renoveringen av kyrkan i slutet av 1920-talet uppfördes även gravkapellet, en närmast kvadratisk byggnad väster om kyrkan. Gravkapellet har putsad grund, vitmålade träpaneler samt ett svartmålat plåttak. Entrén, som utgörs av en brunmålad hög port med två dörrblad och ett antikinspirerat överstycke utsmyckat med två korslagda förgyllda facklor, är vänd mot kyrkan. Byggnaden har källare som nås via en nedfart från väster, utanför kyrkogården. Källaren användes tidigare som bårhus och stod i förbindelse med gravkapellet genom två luckor i trägolvet. Själva

Gravkapellet från 1928 från sydost. Foto: Daniel Olsson, Läns museet Gävleborg, 2004-07-07.

gravkapellet utgörs av ett rum med brunt trägolv, vitmålat tak samt vita träväggar utsirade med utanpåliggande bred gråmålad list närmast taket. Golvsocklar och de träbänkar som står längs rummets väggar mot söder och norr är marmorerade i grått och vitt. Rummets utsmyckning utgörs för övrigt av ett ursprungligt upphöjt träaltare i grått, vitt samt förgyllning med två tillhörande höga svarvade golvljusstakar i trä.

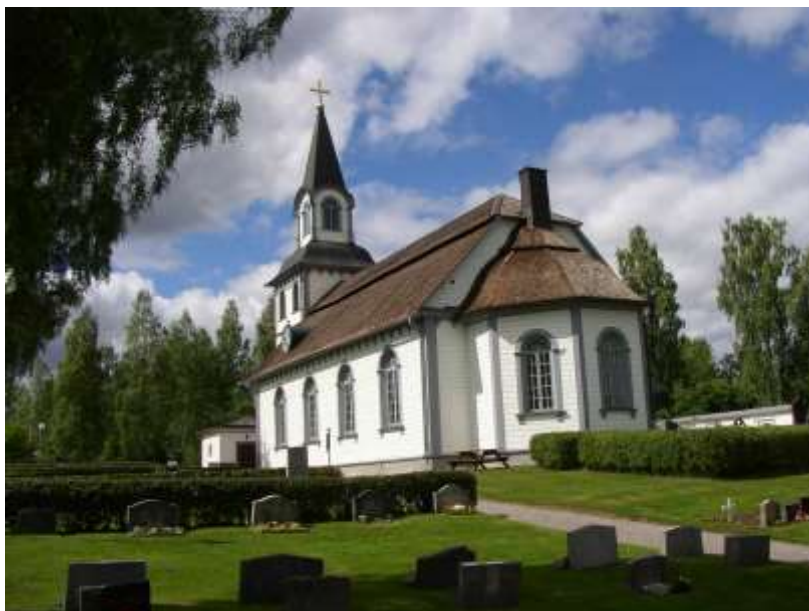
Kyrkogården omger kyrkobyggnaden på alla sidor, men det är bara den östra och södra delen som används för gravsättningar. Omgärdningen utgörs av ett järnstaket med gjutna betongstolpar som ritades av Bollnäsbyggmästaren Carl Bååth 1928. Kyrkogården har ingångar mot norr, väster och söder, med huvudingången mot väster. Kyrkogårdsmarken är grästäckt, men uppdelas i kvarter av breda grusgångar, främst i östvästlig riktning.

Kyrkogården och kyrkobyggnaden från sydost. Foto: Daniel Olsson, Läns museet Gävleborg, 2004-07-07.

Vegetationen utgörs av två rader höga björkar, dels vid vägen och dels vid den stora gången från väster till öster, samt lägre raka häckar mellan gravraderna. I övrigt finns inga andra större träd på kyrkogården utan enbart fristående buskar.
