2 Karaktärisering av kyrkoanläggningen

2.1 Kyrkomiljön

2.1.1 Kyrkan

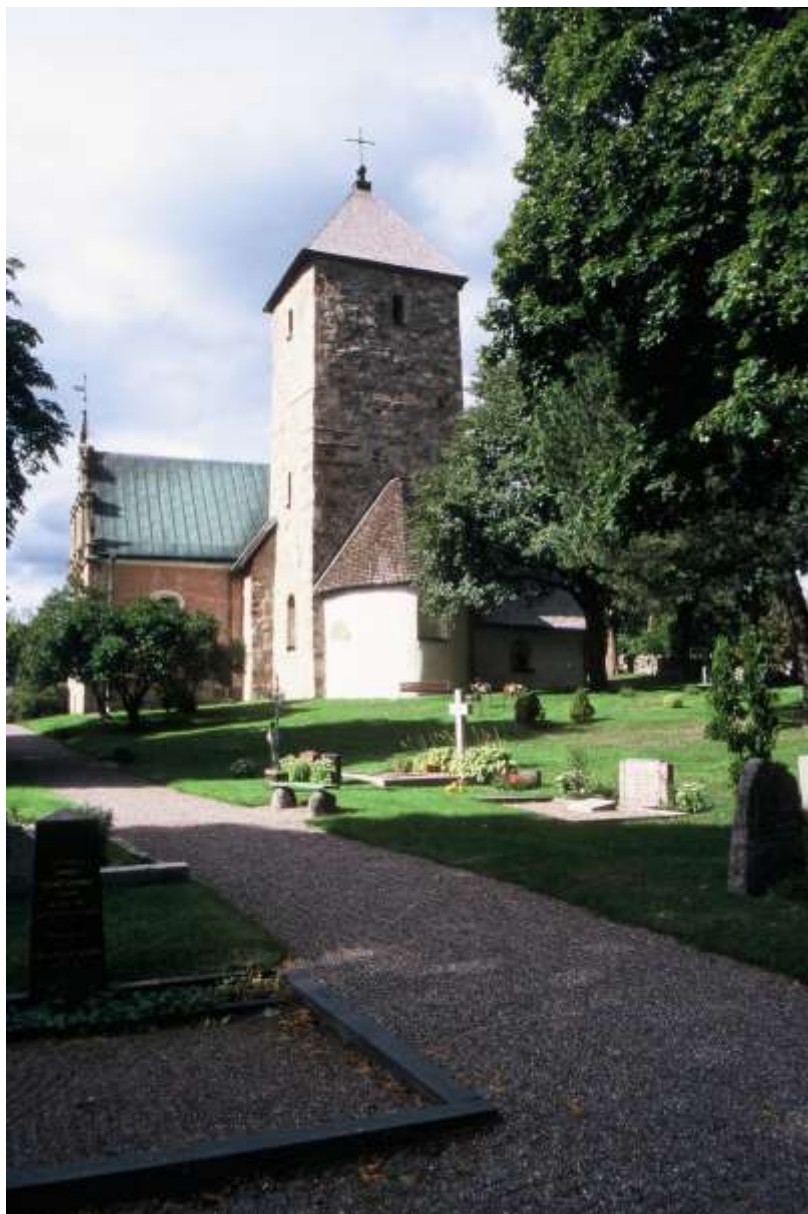
*Norrsunda kyrka från öster med absid, östtorn och gravkor.
Foto Gunilla Nilsson 2003.*

Norrunda uppförs som en romansk sockenkyrka byggd av utvald gråsten. Den bestod ursprungligen av långhus med två travéer, smalare kor och absid. Den romanska kyrkan har torn över koret i öster i vars ursprungliga valv finns två hål för klocklinor. Ursprungligen har kyrkan haft klockor i tornet som ringdes från koret. Norrunda kyrka är troligen byggd med Skånela som förebild. Näst kyrkorna i Sigtuna representerar östtornskyrkorna Upplands äldsta kyrkor.

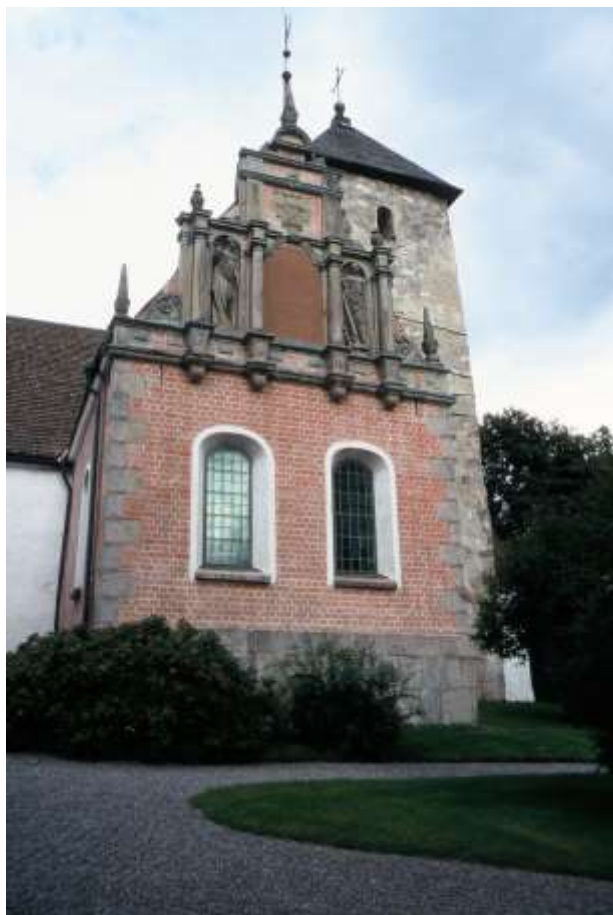
*Sparreska garvkoret från 1600-talet.
Foto Gunilla Nilsson 2003*

Kyrkans exteriör är putsad och med synligt runstensfragment i västgaveln. Gravkorets puts är målad med fogar för att imitera tegel och renässansgaveln är utsmyckad med skulptur i gotlandssandsten av okänd mästare. Kyrkan är spåntäckt utom gravkoret som har plåttäckning.

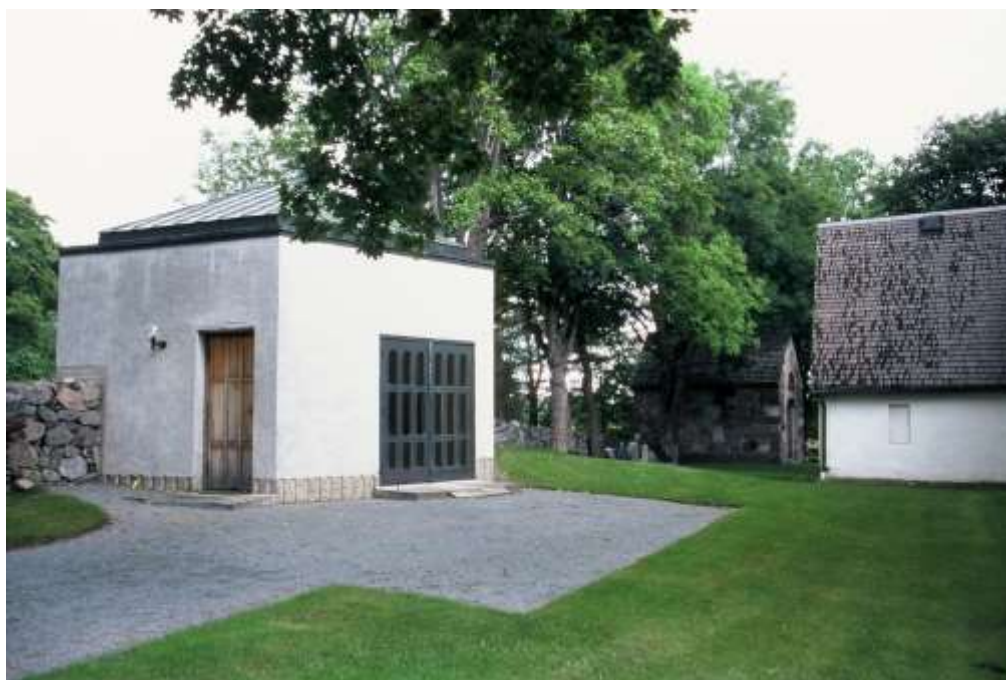
*Begravningskapell och gravkor norr om kyrkans sakristia
Foto Gunilla Nilsson 2003*

Norr om kyrkan, i kyrkogårdsmuren, ligger ett sexkantigt kapell ritat av arkitekten Rolf Bergh och invigt 1960. Det är uppfört av hårdbränt rött tegel som utvändigt putsats.

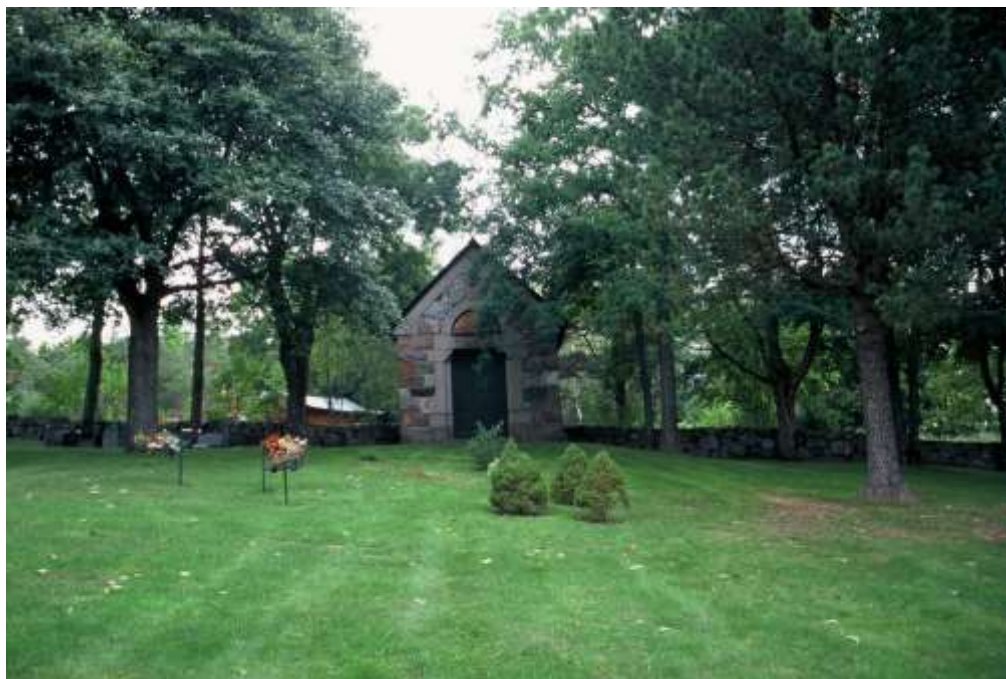
Gravkapell för familjen Olsson på Holmboda gård. Foto Gunilla Nilsson 2003.

På norra sidan av kyrkogården ligger ett privat gravkor i gråsten från 1917 över Anders Olson på Holmboda gård.

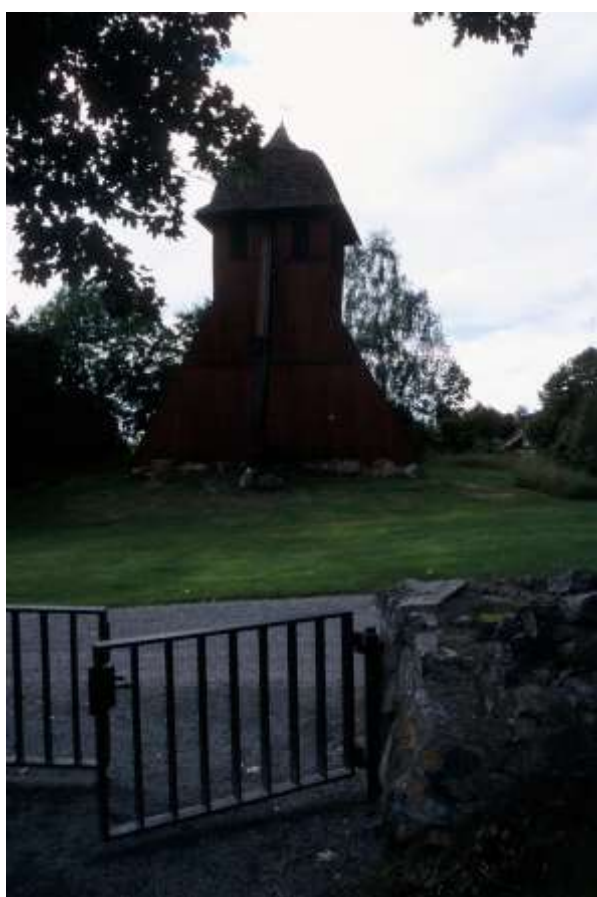
*Norrsunda klockstapel utanför kyrkogården.
Foto Gunilla Nilsson 2003*

Klockstapeln ligger på en kulle strax utanför västra kyrkogårdsmuren. Den innehåller i sin stomme delar från 1600-talets öppna klockbock. Klockstapelns huv och brädfordring är troligen från 1804. Storklockan är gjuten 1852 och lillklockan 1810. 1975 byggdes klockstapeln om utan tillstånd och dokumentation vilket uppmärksammades av riksantikvarieämbetet.

Klockstapelns konstruktion samt klockor och klockupphängning.

Klockstapelns spåntäckta huv och rödfärgade brädfodring.

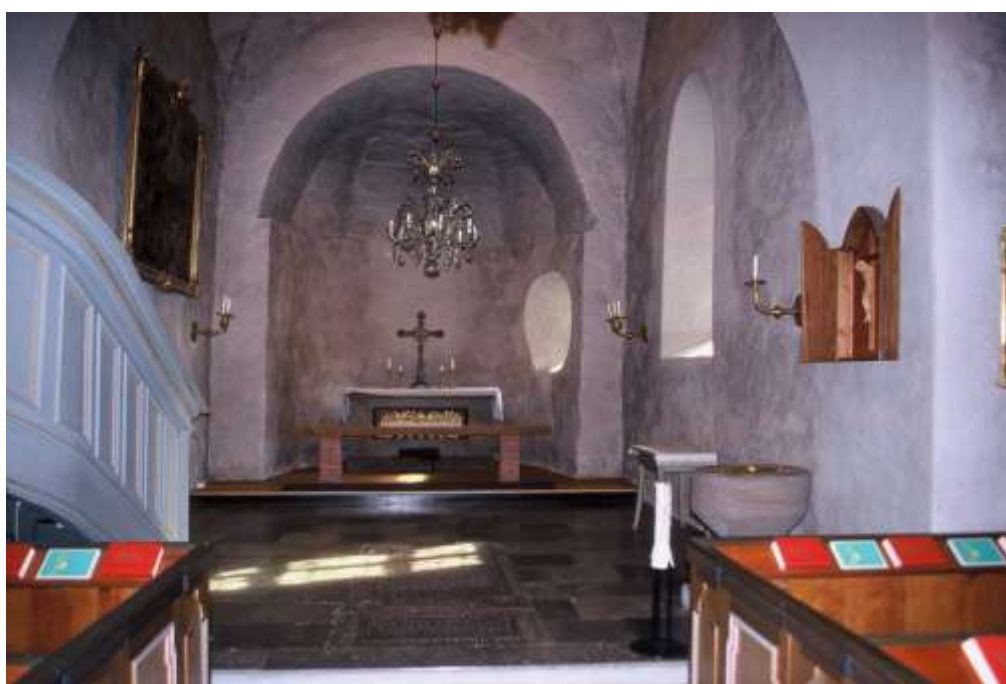
Norrsunda kyrka, interiör mot öster med kor, absid och dopfunt från medeltid. Altarring och sluten bänkinredning från 1954. Foto Gunilla Nilsson 2003.

Kryssvalv av gråstensskärvor och skifferliknande sten i koret är ursprungligt och samtida med omgivande murar.

Hål i korvalvet för två klocklinor är ursprungliga.

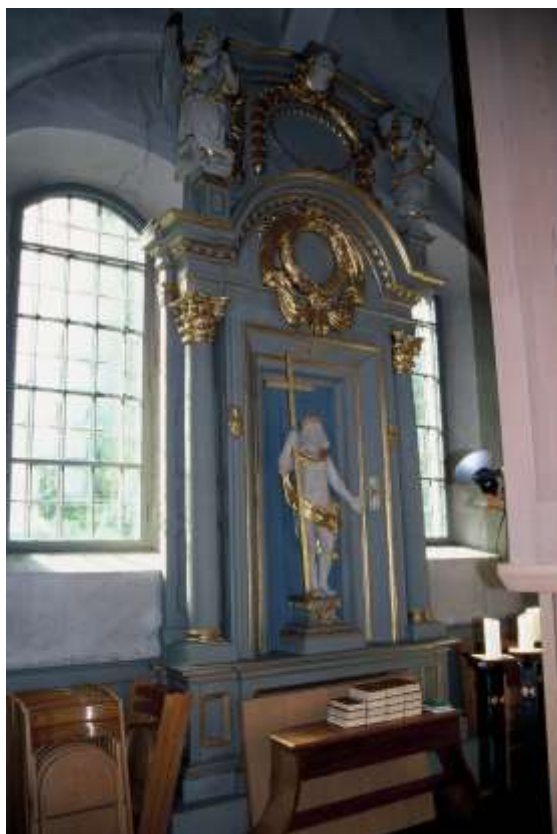
*Altaruppsats placerad i Sparreska gravkoret.
Foto Gunilla Nilsson 2003.*

Predikstol och altaruppsats tillverkade för Rosersbergs slottskapell under 1600-talet är av konstnärligt hög kvalitet och känsligt för klimatförändringar.

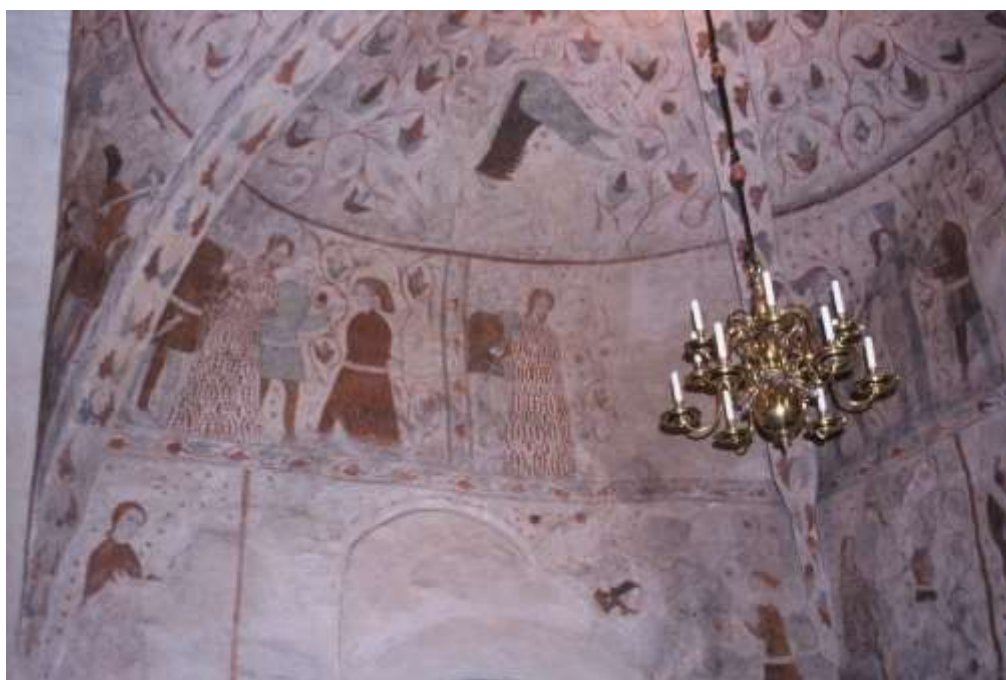
Kalkmålning från 1400-t i västligaste valvet. Foto Gunilla Nilsson 2003.

Kalkmåningar i valven är från 1300- och 1400-tal

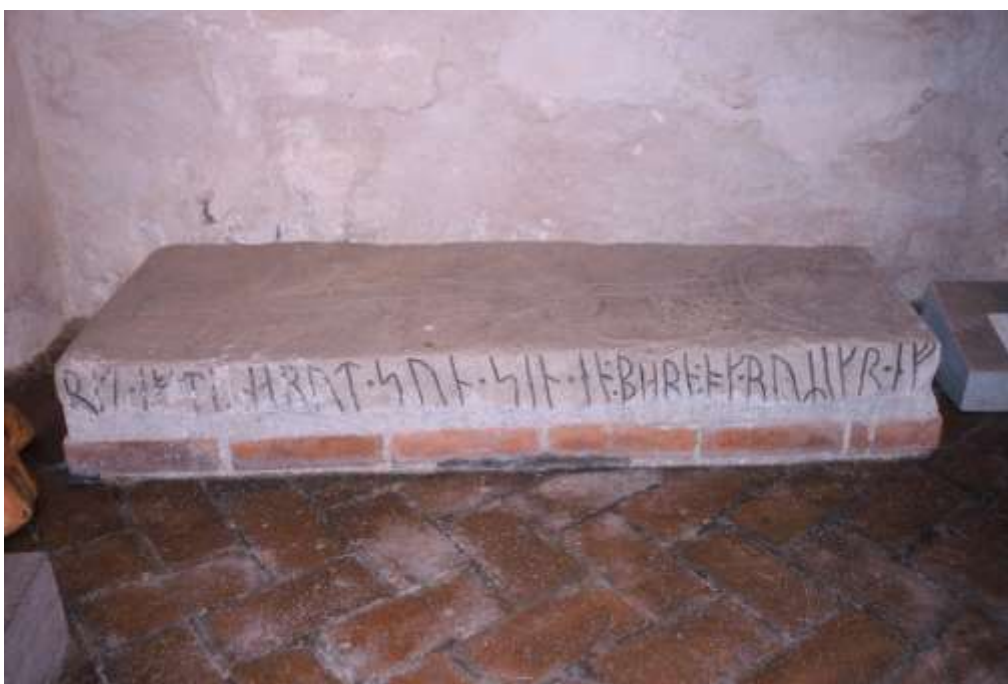
Stavkorsprydd gravhäll med runor daterad till 1000-talets slut. Hällen är placerad i vapenhuset. Foto Gunilla Nilsson 2003

Gravhäll av sandsten med stavkors och runor nu placerad i vapenhuset utgör ett historiskt dokument från en tidig kyrkogård.
