2 Karaktärisering av kyrkoanläggningen

2.1 Kyrkomiljön

2.2 Kyrkan

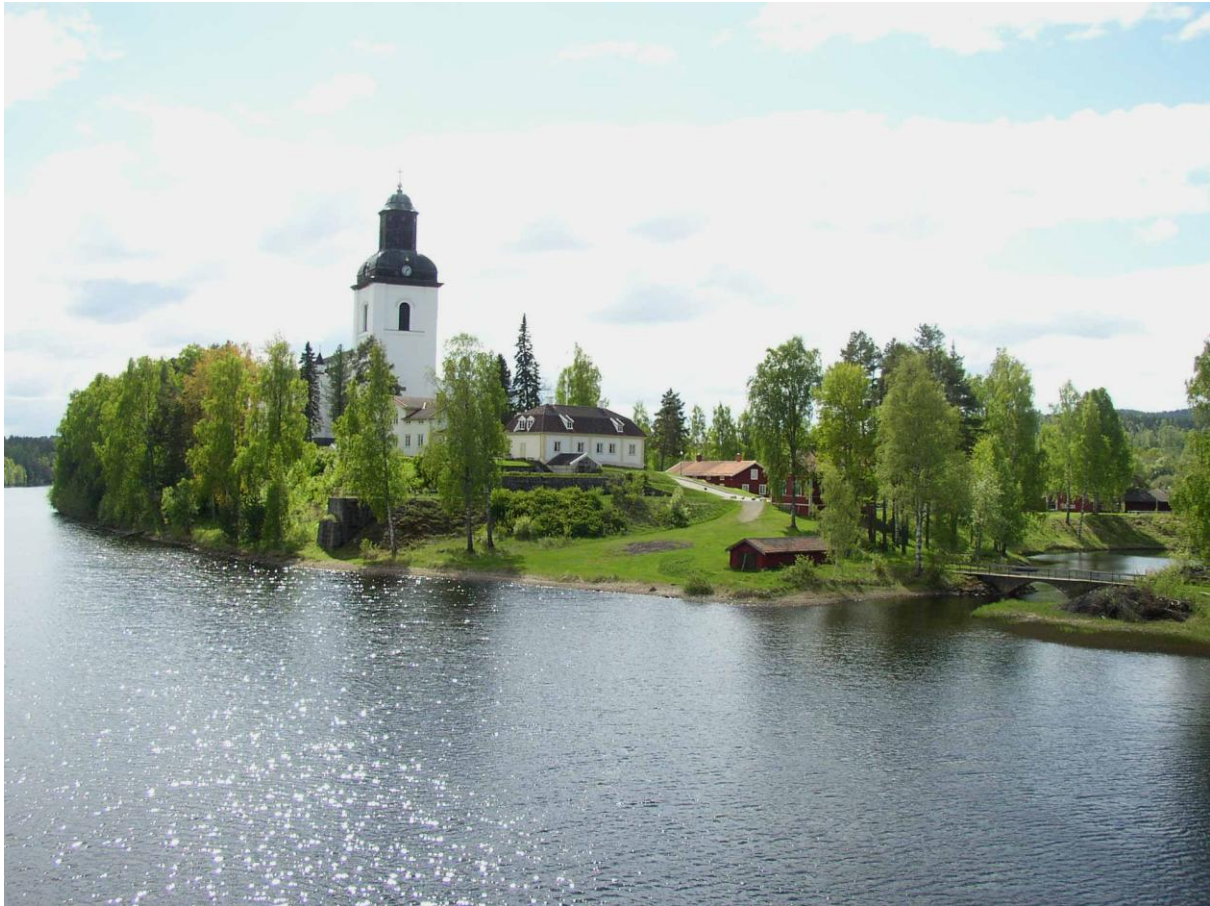
Kyrkön i Järvsö med kyrkan samt prästgården från bron över Ljusnan i nordost. Foto: Daniel Olsson, Länsmuseet Gävleborg, 2004-05-27.

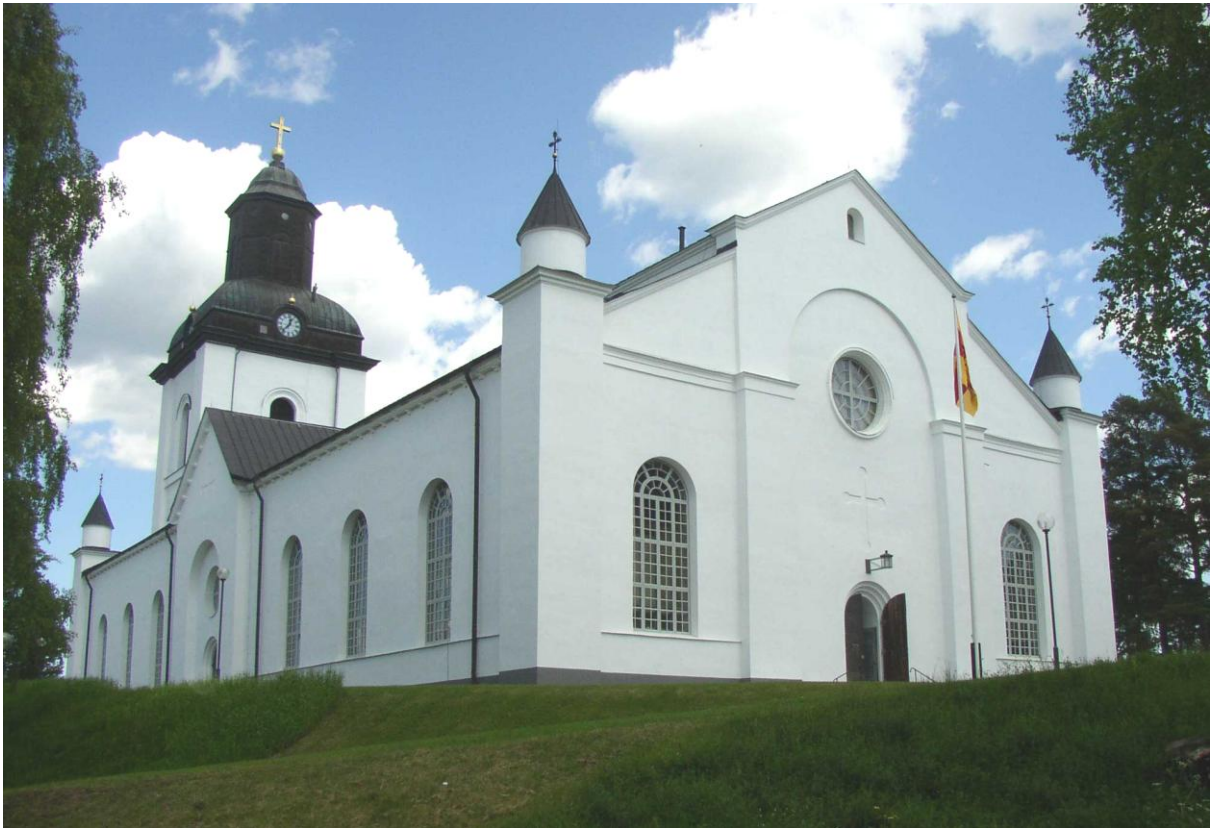
Järvsö kyrka från sydväst. Foto: Daniel Olsson, Länsmuseet Gävleborg, 2004-06-03.

Kyrkobyggnadens exteriör har behållit sin strama nyklassicistiska gestaltning trots de förändringar den genomgått. Byggnaden har idag gråfärgad sockel och däröver vitputsade fasader som genombryts av de rundbågiga fönstren och dörrar mitt på den östra, västra och södra fasaden. Långhuset täcks av ett svartmålat plåttak. Den åttkantiga tornlanterninen, som flyttades upp i början av 1930-talet och placerades på en ny kopparklädd tornhuv, kröns av ett klot och däröver ett högt kors, vilka båda är förgyllda.

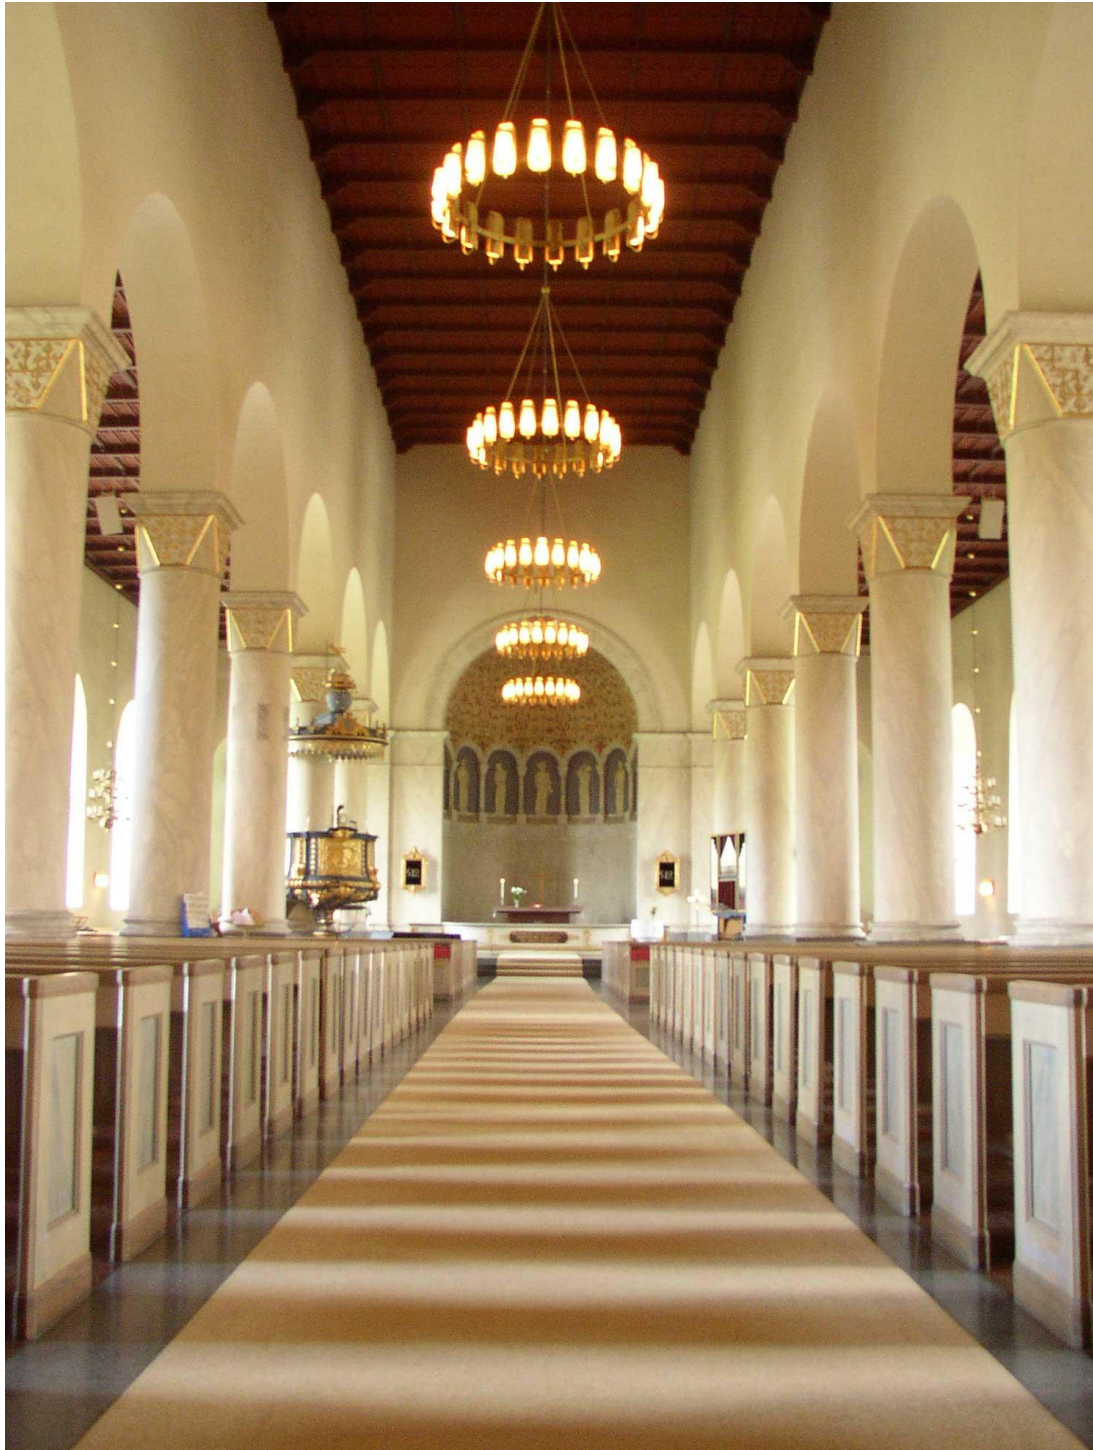
Kyrkorummet från söder mot koret med sin absid. Foto: Daniel Olsson, Länsmuseet Gävleborg, 2004-06-03.

ombyggnadsförslag kom att diskuteras i årtionden. År 1892 genomfördes en omfattande restaurering efter ett restaureringsförslag av arkitekt C. A. Ekholm från Uppsala. Kyrkan fick nu sina två pelarrader samt korabsid och förvandlades därmed till ett treskeppig kyrkorum i fornkyrklig stil med romanska förebilder, med exempelvis synliga takstolar. Interiören fick stå tämligen orörd fram till 1958 då en stor restaurering genomfördes under ledning av arkitekt Bengt Romare, Stockholm. Efter denna har endast mindre ombyggnader och omflyttningar i kyrkorummet skett.

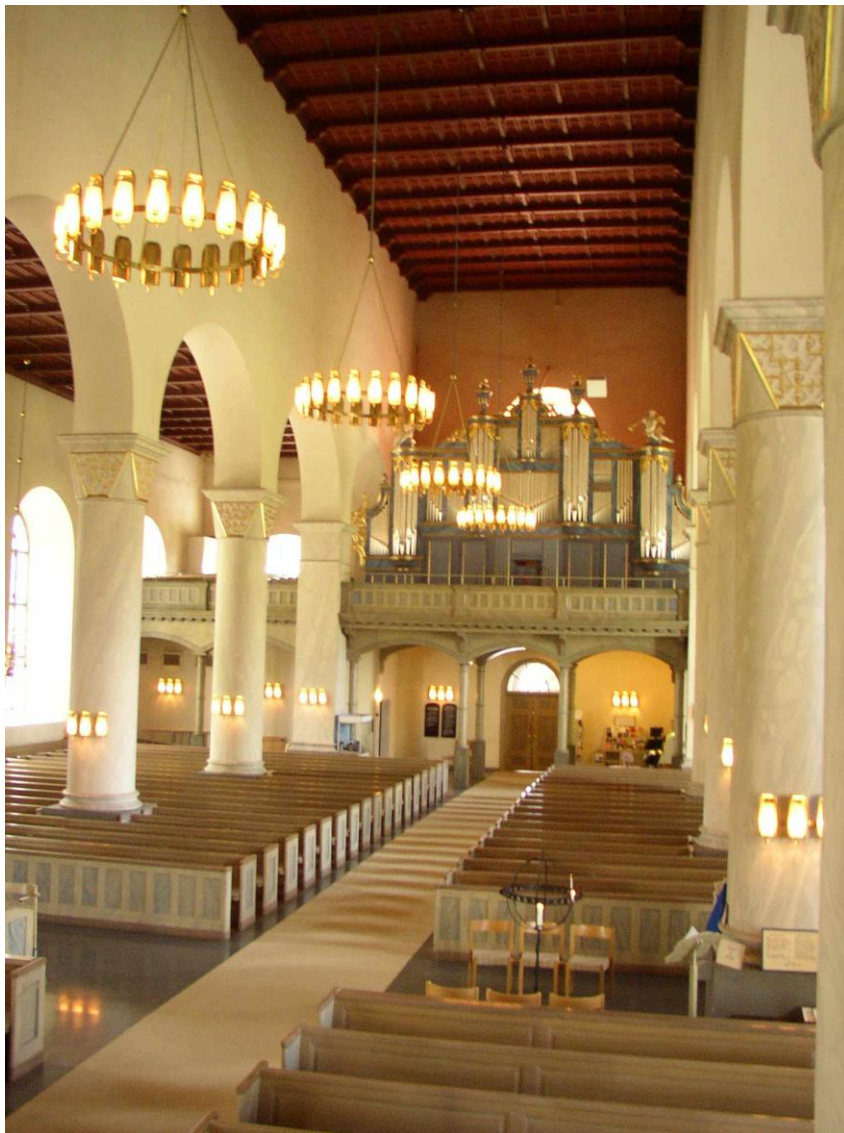
*Kyrkorummet mot orgel-
läktaren i söder. Foto:
Daniel Olsson, Läns museet
Gävleborg 2003-06-03.*

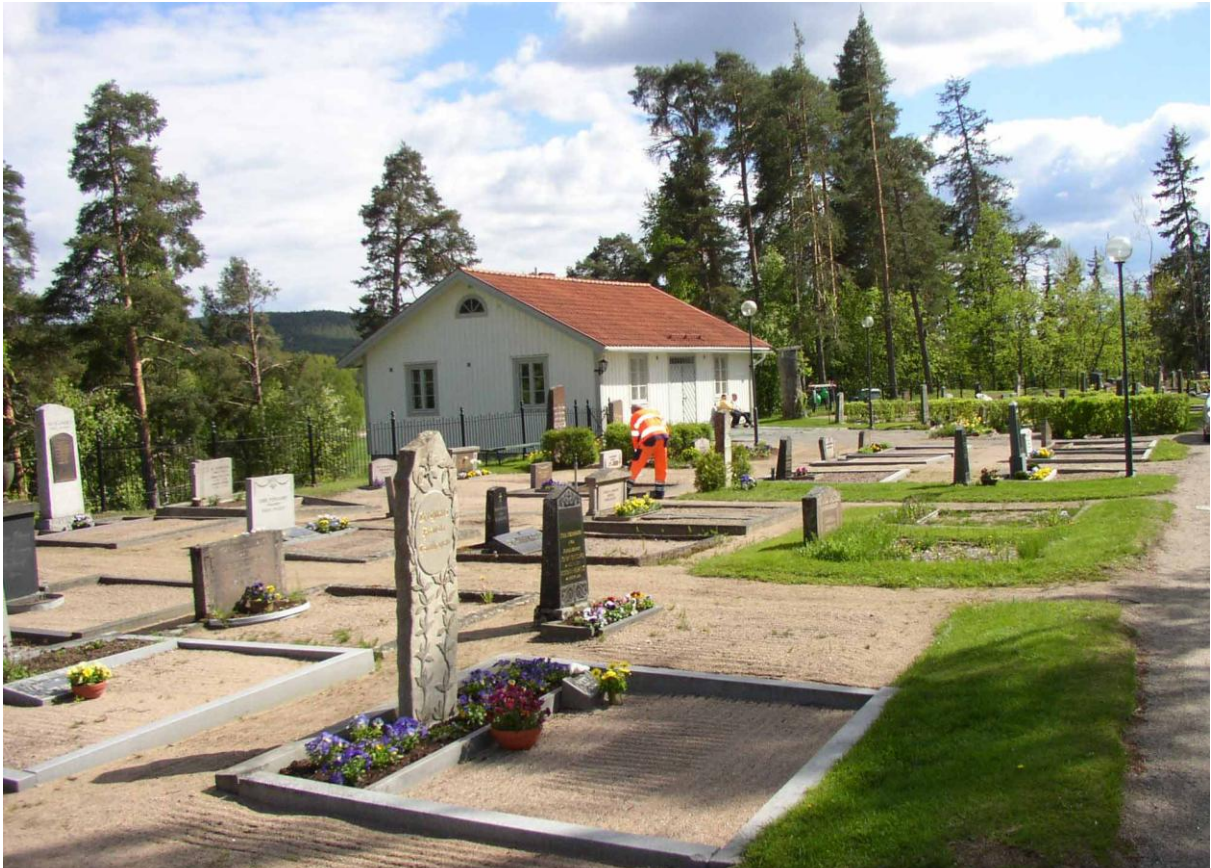
Den äldsta delen av Järvsö kyrkogård från nordväst med gravkapellet i bakgrunden. Foto: Daniel Olsson, Länsmuseet Gävleborg, 2004-06-03.
