2 Karaktärisering av kyrkoanläggningen

2.2 Kyrkan

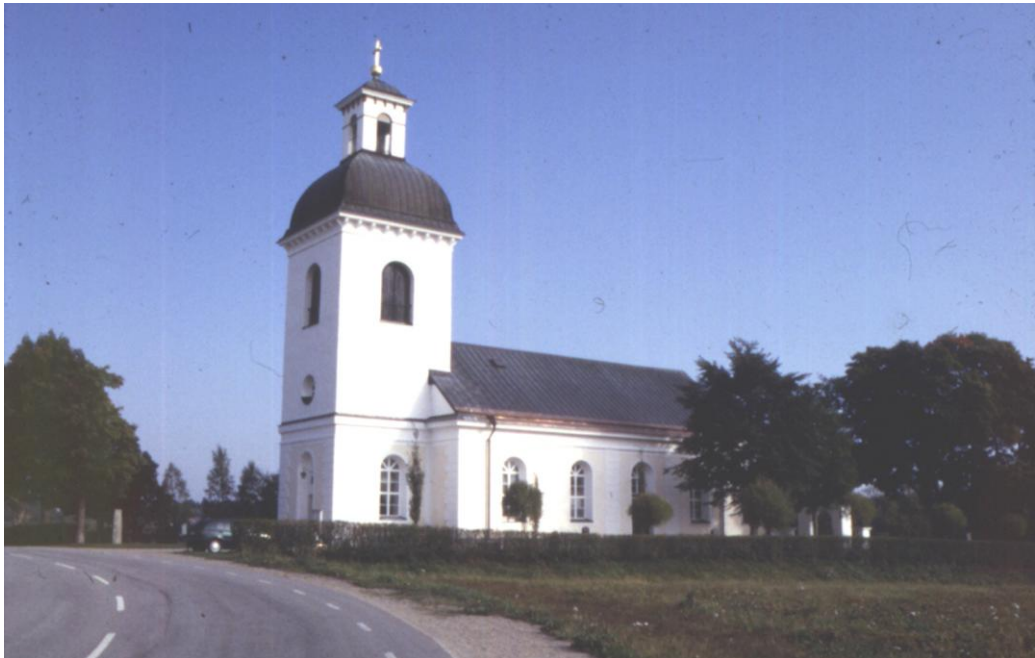
Jättendals kyrka från sydväst. Foto: Anna Olsson, Länsmuseet Gävleborg 1999

Kyrkan är uppbyggd av ett långhus med torn och entré i väster samt sakristia i norr. Fönsteröppningarna är rundbågiga, likaså tornluckorna och lanterninens öppningar. Klassicerande stildrag såsom rusticeringar på långhusets hörn och konsolfriser under tornhuvud och på lanterninen är typiskt för den tid då kyrkan byggdes. Taket var till en början spåntäckt men försågs med ett svartplåttak på 1880-talet som i sin tur ersattes av ett kopparplåttak år 1971. De kalktäckta fasaderna var till en början vita men försågs i slutet av 1800-talet med en gul nyans på långskeppet. Vid en utvändig renovering 1999, som omfattade hela exteriören, återfick lanterninen en äldre färgsättning så att detaljerna framhävs.

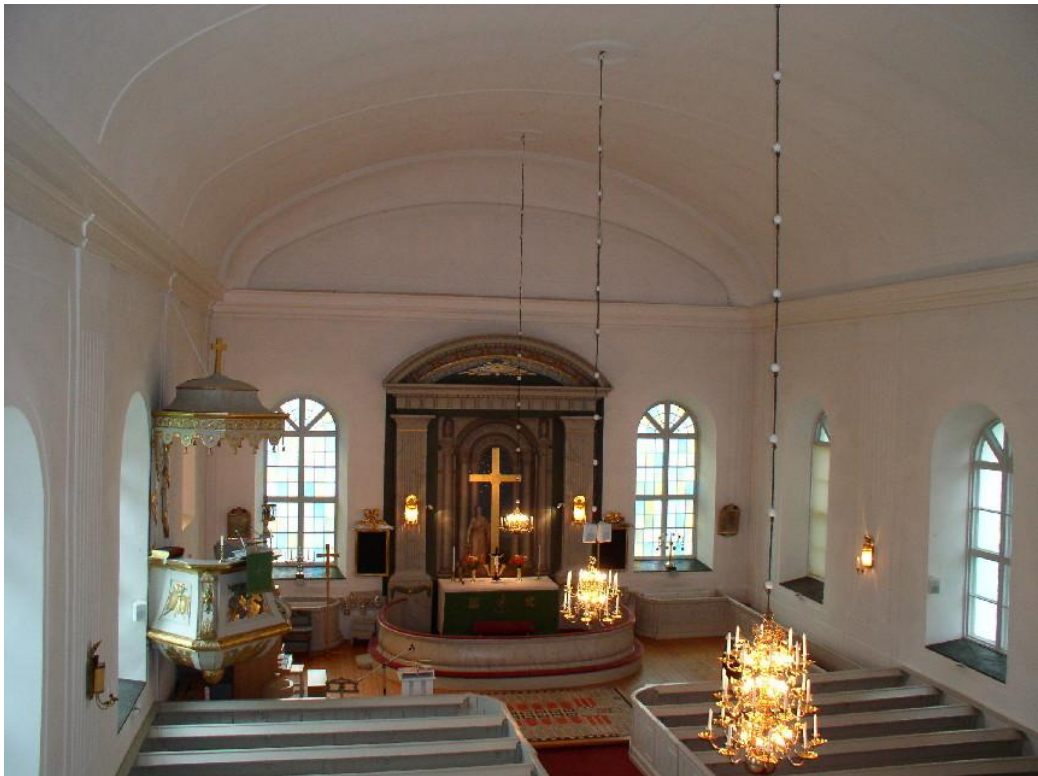
Kyrkorummet är ljust och kröns av ett tunnvalvt tak som är dekorerat med tvärgående band samt rosetter på platserna för ljuskronorna. Taket och väggarna, som är försedda med breda klassicistiska pilastrar, är vitmålade. I en nisch ovan

dörren till sakristian finns en muralmålning föreställande Matteus. Trägolvet i kyrkan är såpskurat med undantag för korpartiet där golvet är lackerat. De rundbågiga fönstren försågs med innanfönster år 1964. Då tillkom också det blyspröjsade och färgade glaset i korfönstren. Bänkinredningen, som byggdes av hjulmakare Lönnberg i Lönnånger, är den ursprungliga med fint marmorerade speglar i bänkgavlarna. De främsta bänkarna har vackert rundade dörrar. Den mjuka utformningen går igen på altarringen som har en svängd karnisform i profil.

Kyrkorummet mot öster. Foto: Anna-Karin Martinsson, Läns museet Gävleborg 2003

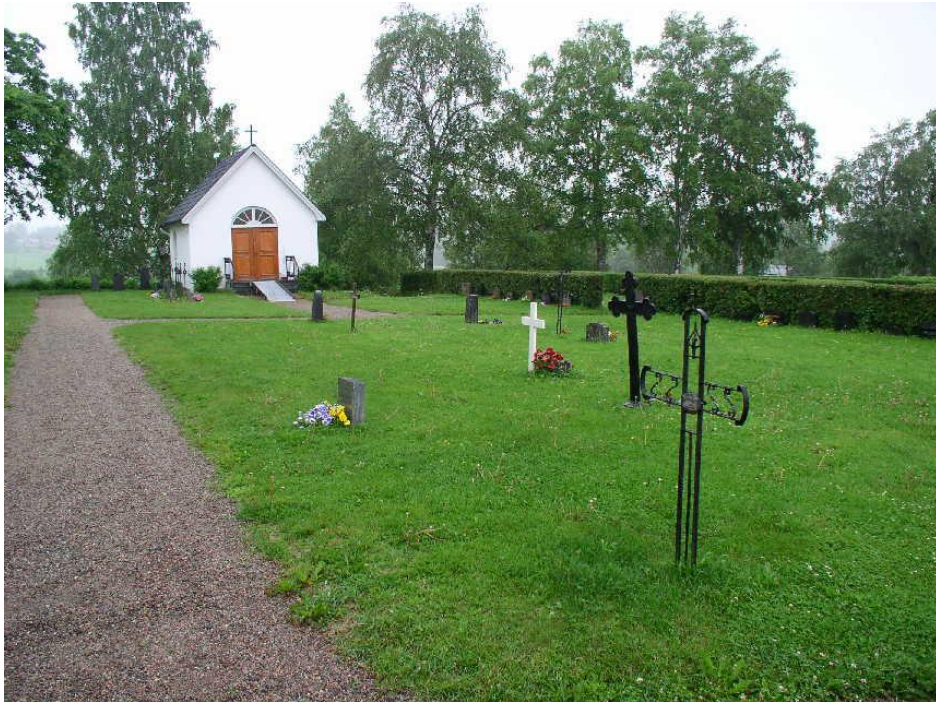
Gravkapellet, som är beläget nordost om kyrkan, byggdes år 1946 efter ritningar upprättade av August Engberg. Kapellet är murat av tegel, vitputsat och täcks av tegeltak. Källarvåningen är inbyggd i en stenmur. Entrén kröns av ett

lunettfönster och ett rundbågigt småspröjsat fönster pryder vardera långsidan medan den norra gaveln är försett med ett runt fönster.

Gravkapellet från år 1946 och några äldre gravar öster om kyrkan. Foto: Anna-Karin Martinsson, Läns museet Gävleborg 2003

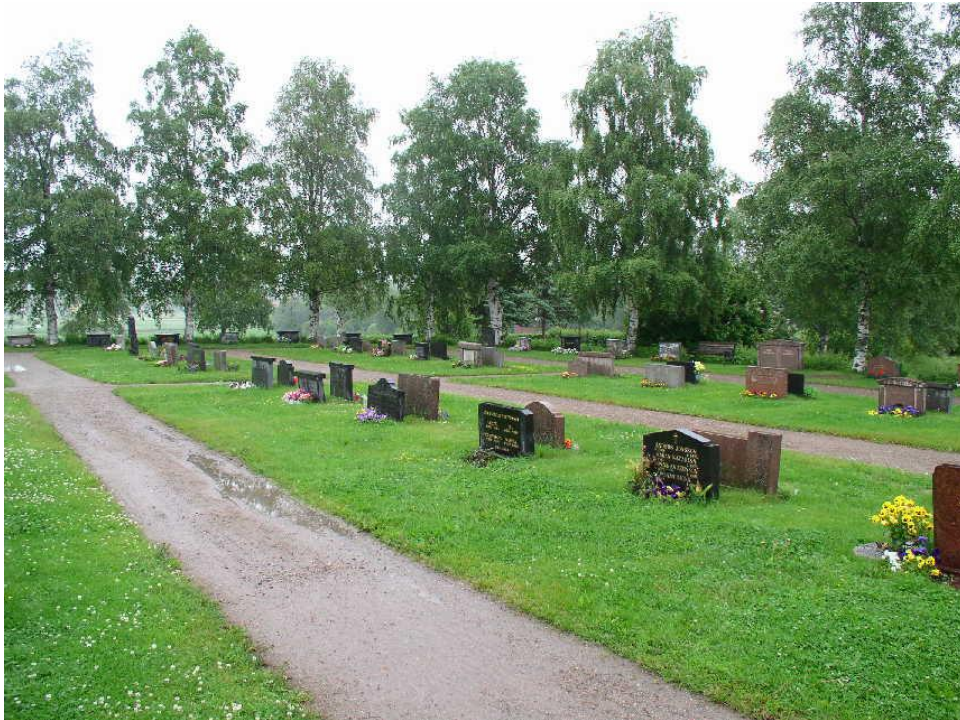
Låga stenar med enkel utsmyckning, mellan raka grusgångar, öster om kyrkan. I bakgrunden syns trädkransen av björk. Foto: Anna-Karin Martinsson, Länsmuseet Gävleborg 2003
