# Bjurholms kyrka, Västerbottens län

Inventeringsdatum: 2010-09-27

Rapport: Andreas Grahn

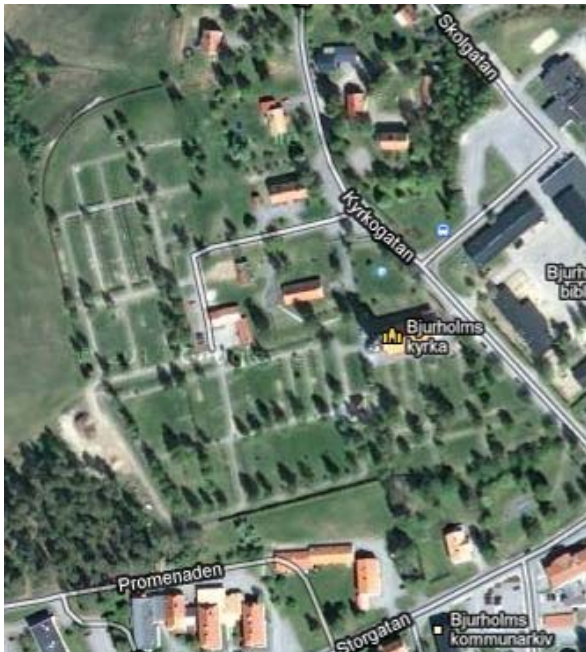
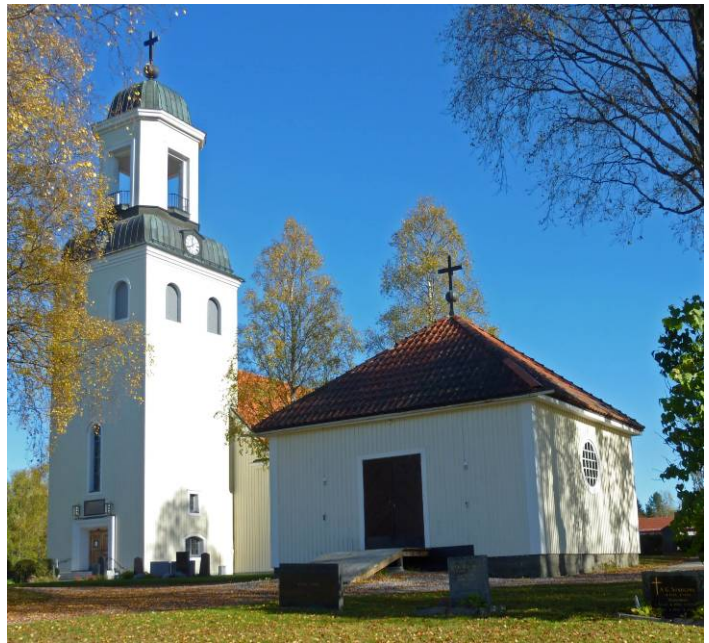
*Kyrkan ligger i centrala Bjurholm och kyrkogården har successivt brett ut sig västerut och sedan norrut. Den första kyrkan i Bjurholm stod färdigt 1807. Dagens kyrka är den tredje på samma plats och invigdes 1935. Fem år tidigare byggdes gamla gravkapellet, även det i klassicistisk stil. Kyrkan och gravkapellet utgör en fin ensemble och det tidstypiska gravkapellet är ett värdefullt inslag i kyrkomiljön. Satellitbild från Google Maps.*

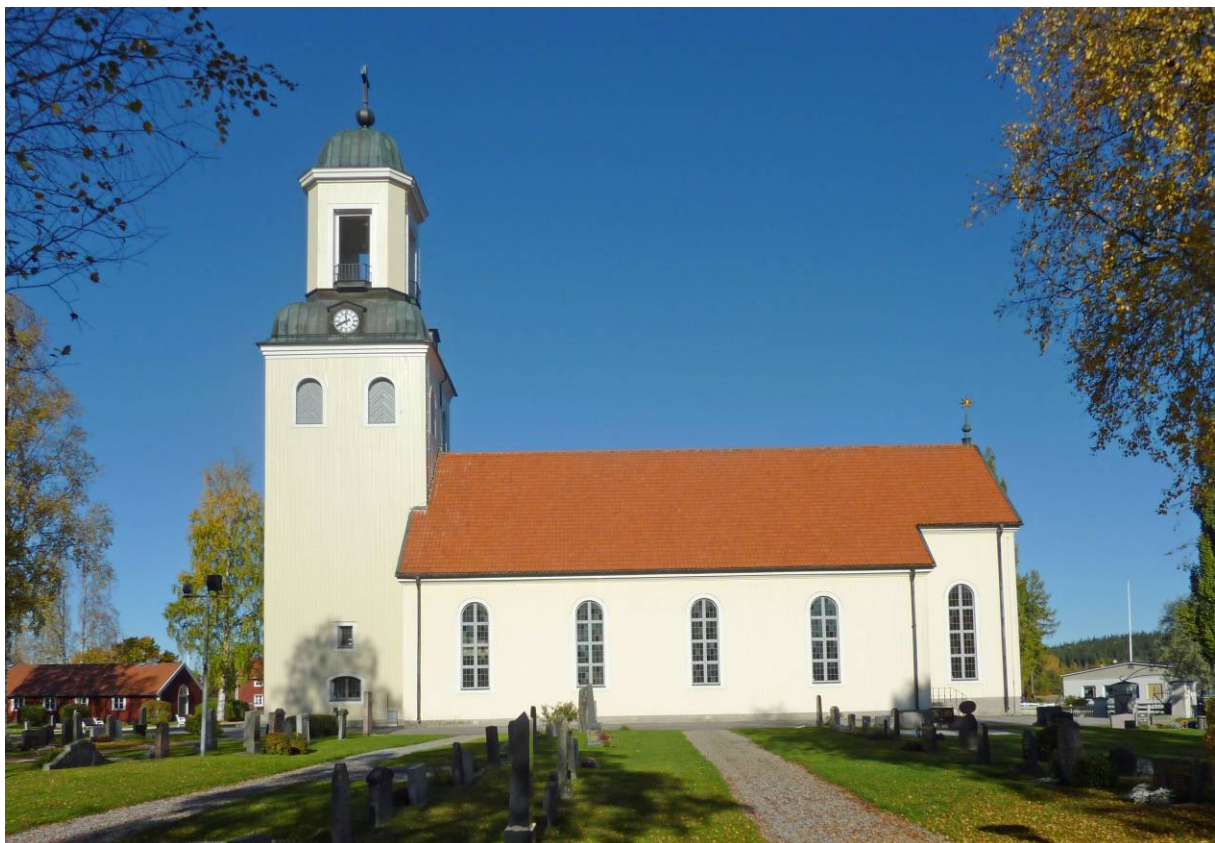
*Kyrkan är en "modern 1700-talskyrka" med drag av nyklassicism (dispositionen och fönstersättningen), 20-talsklassicism (den omvikta takfoten) och i viss mån nybarock (tornavslutningen med sina svängda takfall). Kyrkan uppfördes efter ritningar av den i länet produktive arkitekten Kjell Wretling, sedan den tidigare kyrkan brunnit ned 1932. Fasaderna var ursprungligen reveterade men panelslogs med locklistpanel 1958–61. I övrigt har inga större förändringar skett utvändigt. Söder om kyrkan (närmast i bild) ligger den äldsta delen av kyrkogården. Nordväst om kyrkan (i bildens vänstra kant) skimtar Markuskapellet från 1975.*

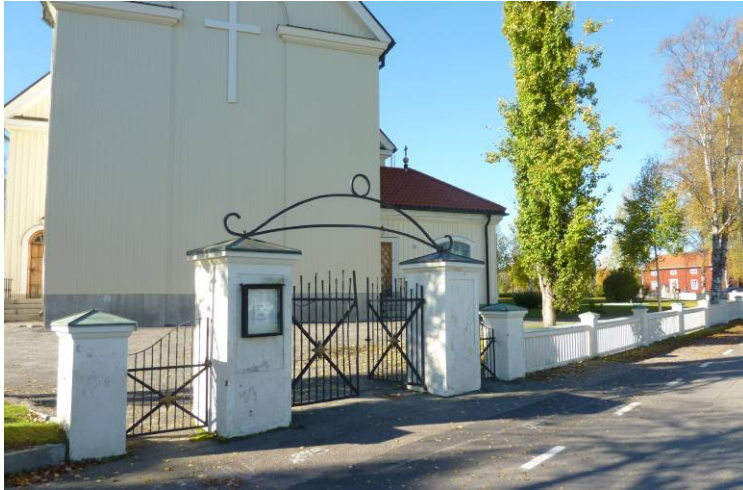
*Grindstolparna av putsad betong med svarta smidesstaket från 1930-talet ger en fin och passande inramning till kyrkan. De har ett högt miljöskapande värde. Här syns östra entrén, med koret och sakristian i bakgrunden. Den röda byggnaden som skymtar till höger i bild är gamla kyrkoherdebostaden (numera pastorsexpedition).*

- Gamla gravkapellet utgör genom sin placering och utformning i samklang med kyrkan ett mycket värdefullt inslag i kyrkomiljön. Även de putsade grind- och staketstolparna är autentiska inslag från 1930-talet och har stort miljöskapande värde. Högbomsstugan och f.d. kyrkoherdebostället (pastorsexpeditionen) är viktiga länkar tillbaka till tidigt 1800-tal och Bjurholms två tidigare kyrkor.

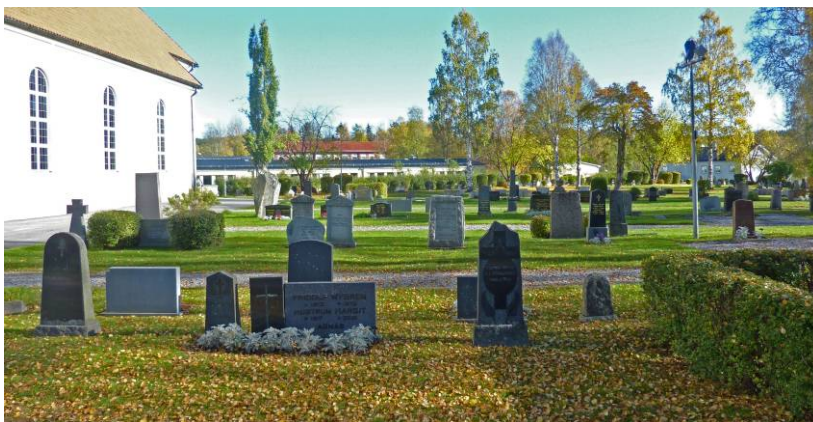
*På gamla kyrkogården, söder om kyrkan (invigd 1806), finns största variationen av gravvårdar. Här finns också en och annan grusgrav bevarad.*

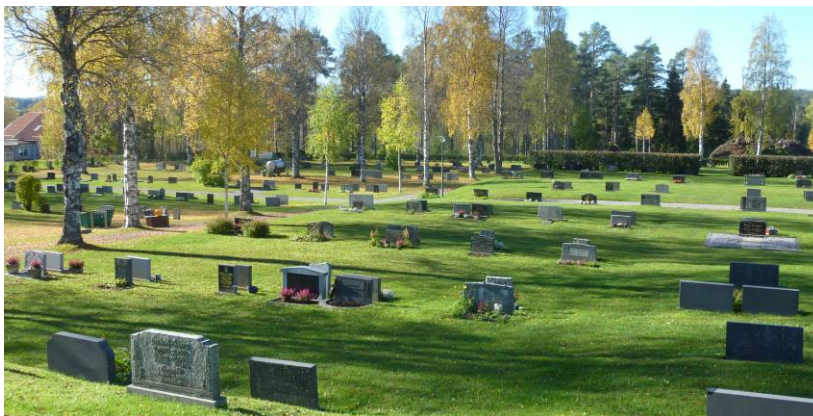
*Västra kyrkogården (från 1961 o 1971), sydväst och väster om kyrkan, utgörs av ett stort, flackt och ganska öppet fält med likformiga gravstenar i rätta rader. Här finns fristående björkar och en björkallé längs den grusgång som leder runt kyrkogården.*

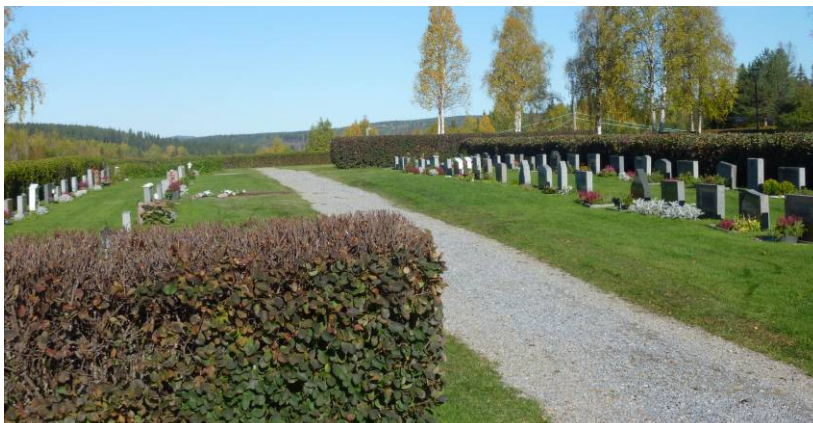
*Nya kyrkogården togs i bruk 1985 och ligger omedelbart norr om Västra kyrkogården. Här är rumsligheten större, med rygghäckar av häggmispel som delar in området i stora gravkvarter. Även här är gravstenarna relativt låga och likformiga.*

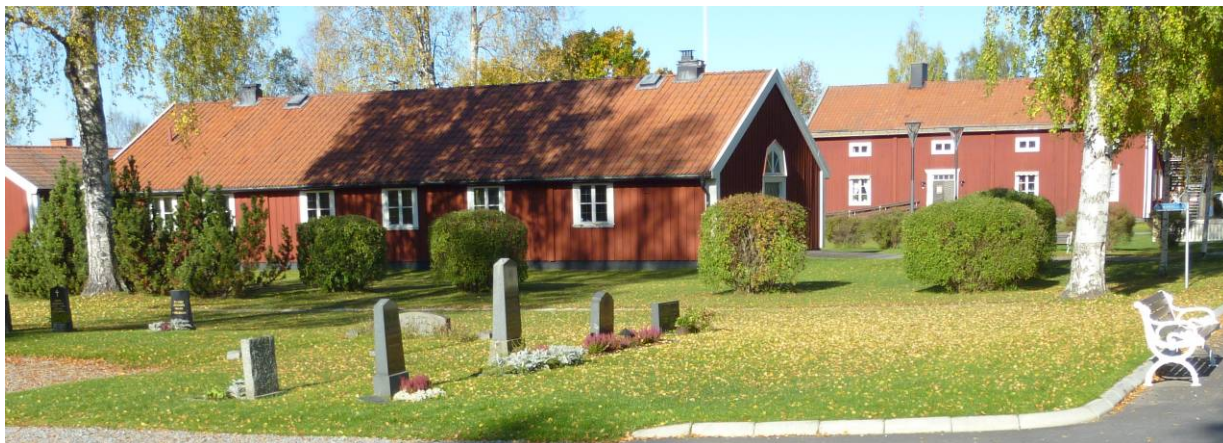
*F.d. kyrkoherdebostaden (numera pastorsexpedition och församlingsgård), till höger i bild, uppfördes 1854 och är senare tillbyggd. Till vänster skimtar Högbomsstugan från 1800-talet. I mitten ligger Markuskapellet, uppfört 1975 efter ritningar av Bengt Lidström. Den har förtjänstfullt placerats i öst-västlig riktning och utgör ena sidan i den trelängade gård som bildats av de tre byggnaderna. Genom att ta upp släktskapet i former, kulörer och material med de övriga äldre byggnaderna infogar sig Markuskapellet fint i kyrkomiljön. Desto sämre anpassning innebär asfalteringen av vägen fram mot kyrkan samt kantstenen mellan asfalten och gräsmattan, vilka snarare hör hemma i en trafikerad gatumiljö än i denna kyrkomiljö.*

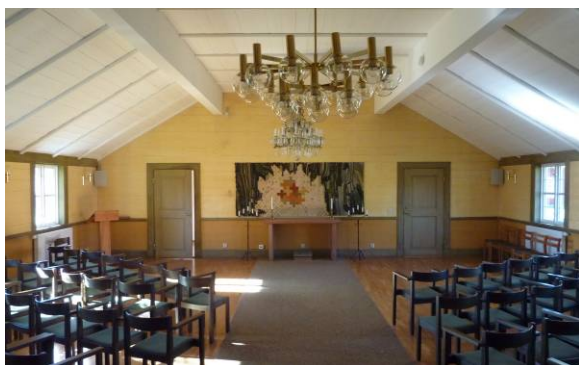
*Ovan, vänster: Markuskapellets interiör är enkel men funktionell.*

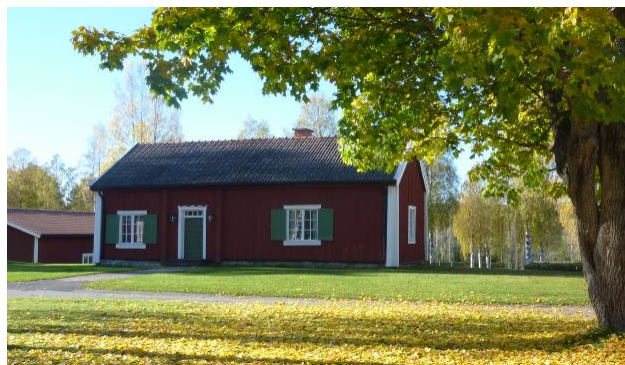
*Ovan, höger: Högbomsstugan från 1800-talet är uppkallad efter Bjurholms första kyrkoherde, Johan Högbom. Den välbevarade byggnaden används till församlingens barn- och ungdomsverksamhet.*

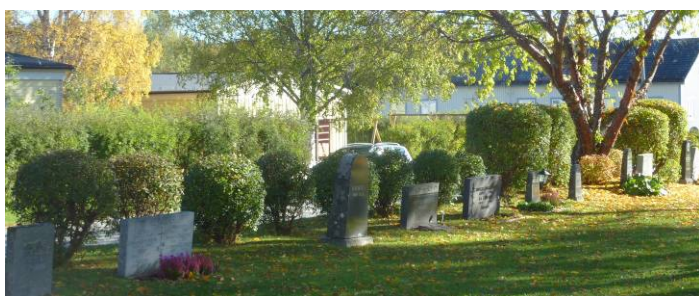
*Ovan, vänster: Förkärleken för formklippta buskar på kyrkogården i Bjurholm har t.o.m. lett till att häcken förvandlats till en smått komisk buskparad. Här vore det önskvärt att återskapa häckkaraktären.*

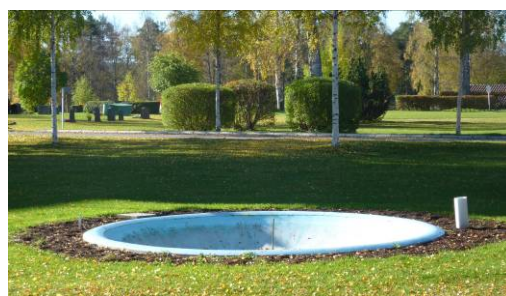
*Ovan, höger: Fontänen är genom sin utformning och i synnerhet färg inte anpassad till kyrkogårdens karaktär och sticker därför ut på ett negativt sätt. Detta bör justeras.*

rumslighet då gravkvarteren där är inringade med häckar av häggmispel. Gravstenarna är dock, liksom på västra delen, relativt låga och likformiga. Påtagligt många buskar på hela kyrkogården är formklippta. Norr om kyrkan finns en liten vattenspegel med fontän i form av en rund blå pool, vars karaktär upplevs som främmande och olämplig på en kyrkogård. Detsamma gäller den ljusa kantsten som utan tillstånd har tillkommit vid vägen till kyrkans huvudentré.

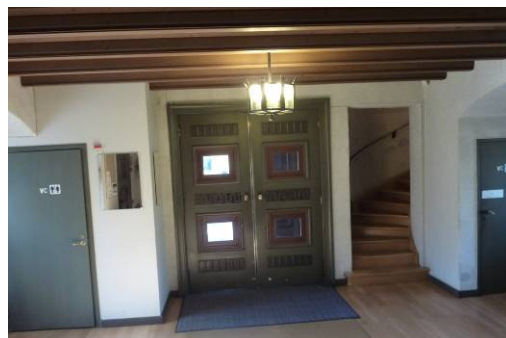
*Höger: Vapenhuset med fina kvaliteter såsom ljus från båda sidor, karaktärsfullt innertak och tjustiga dörrar med reliefdekor, har i viss mån förvanskats med wc-ombyggnaderna och sämre utförda lagningar av terrasitputs.*

Vapenhuset i tornets bottenvåning är brett och nås av dagsljus från båda sidorna genom låga rundbågiga fönster i djupa nischer. Trots att vissa förändringar skett har vapenhuset ändå behållit många karaktärsfulla inslag, såsom taket med synliga profilerade mörka bjälkar, de terrasitputsade väggarna, takarmaturen i smidesjärn och innerdörrarna med kraftig reliefdekor.

av lösa stolar, en ny kyrkorgel installerades längre fram på läktaren och en ny vägg sattes upp bakom orgeln för skapande av ett uppehållsrum med wc för kören. I vapenhuset installerades wc 1961 och rwc 1985. Golven i kyrkorummet slipades och lackades 1998. Under 2007 tog församlingen bort fler bänkrader i främre delen av kyrkan för att rymma kistor nedanför det otillgängliga korpodiet, samt flyttade fram altaret. Under 2009 genomfördes konvertering av uppvärmningssystemet till fjärrvärme.

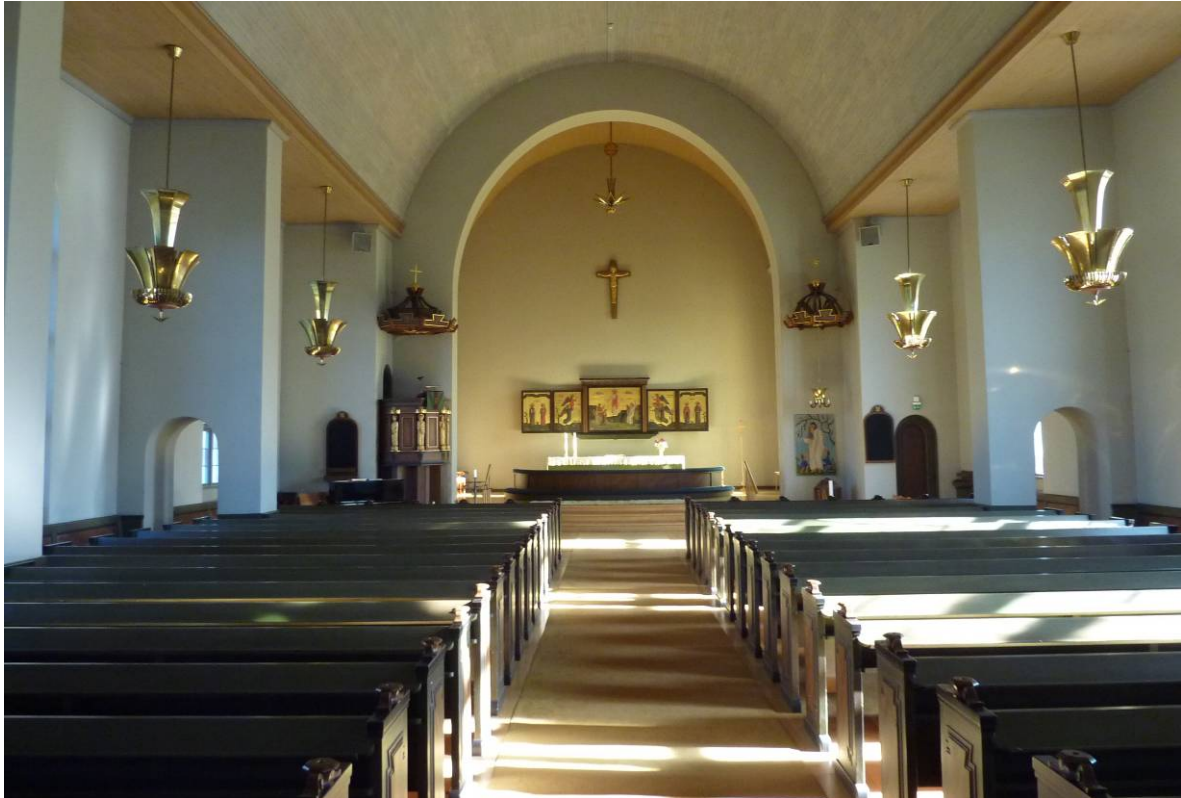
*Kyrkorummet präglas av kontrasten mellan de ljusa, rena och avskalade tak- och väggytorna respektive den mörka och mer utsmyckade fasta inredningen. Valvbågen och den ljusgula färgen på fondväggen skapar extra fokus på koret och dess två enda utsmyckningar, altartavlan och krucifixet. Även predikstolen och dopplatsen med sina snarlika ljudtak, samt rummets och inredningens färgsättning bidrar till kyrkorummets harmoniska balans. Av stor betydelse är också de modernistiska armaturerna.*

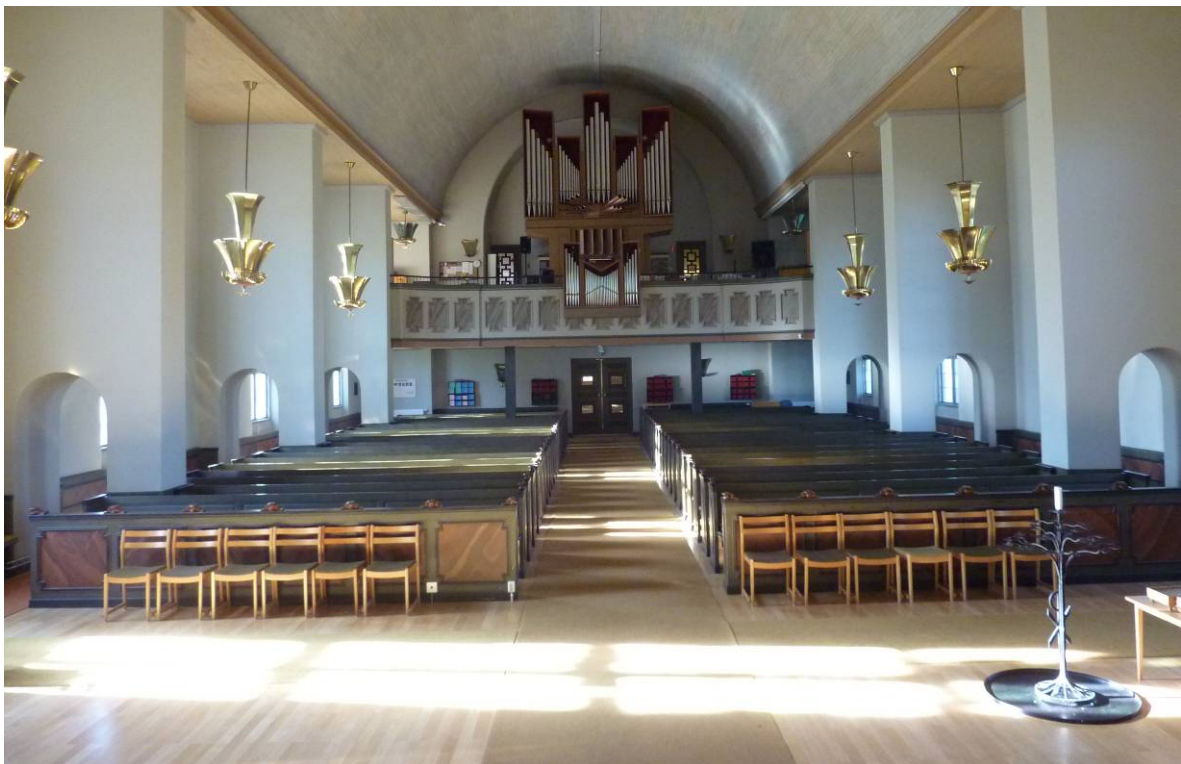
*De största förändringarna av kyrkorummet som skett är byte av ytskikt på innertak och väggar, ombyggnaderna på läktaren och orgeln från 1967, samt borttagningen av bänkar. De tomma ytorna längst fram i kyrkan har till viss del förändrat kyrkorummets ursprungliga karaktär och ökat avståndet mellan församlingen och koret. Församlingen ser dock ett bruksvärde i den flexibla ytan som bl.a. kan användas för kör- och musikverksamhet.*

De största förändringarna invändigt skedde i samband med restaureringen 1966–67, efter program av kyrkans arkitekt Kjell Wretling. Då kläddes innertakets träfiberplattor med den nuvarande träpanelen, främre och bakre bänkpåren togs bort, krucifixet på korväggen tillkom och dopfonten byttes ut. På läktaren togs bänkarna bort och ersattes

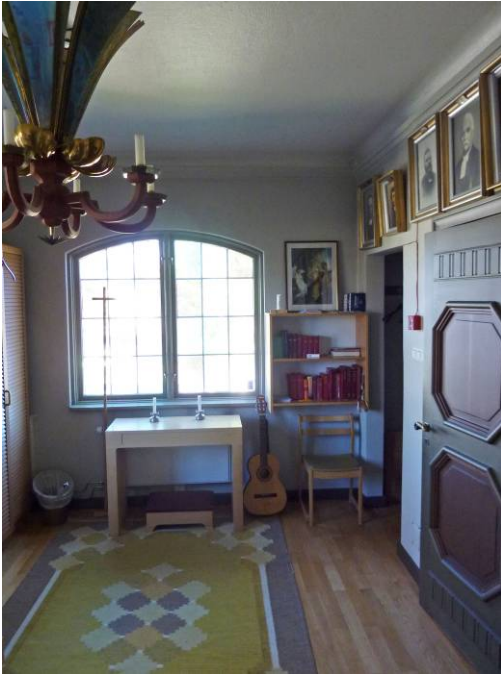
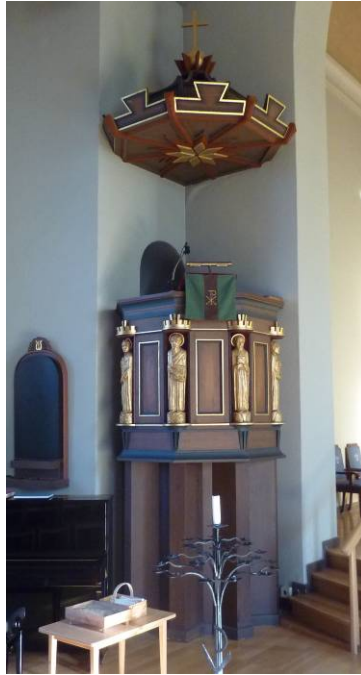
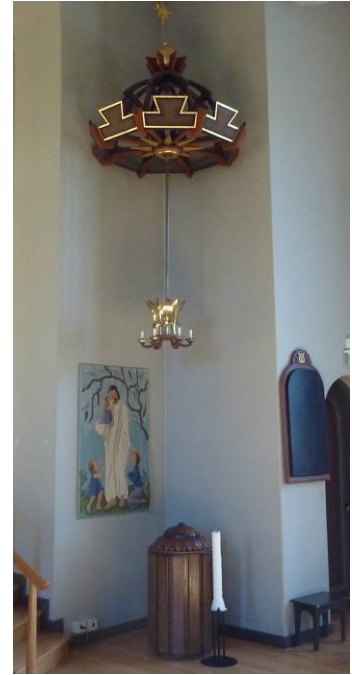
*Den fasta inredningen i kyrkan är väldigt genomarbetad. Den håller hög estetisk klass och utgör bärande karaktärsdrag för kyrkan. Dessa kvaliteter är påtagliga såväl i sakristian som på predikstolen och dopplatsen. Dopplatsens markering i kyrkorummet, som pendang till predikstolen, är typisk för 1920- och 30-talens kyrkor.*

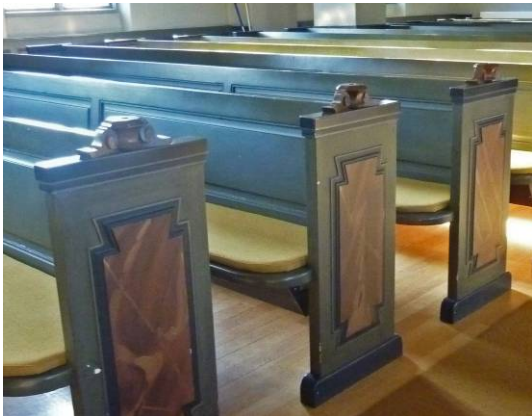
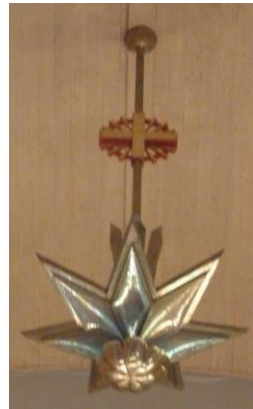
*Bänkarna med marmorerade gavlar och dekorativa krön liksom de karaktärsfulla armaturerna, visar på de fina detaljer som finns i kyrkan och som är viktiga att värna om.*

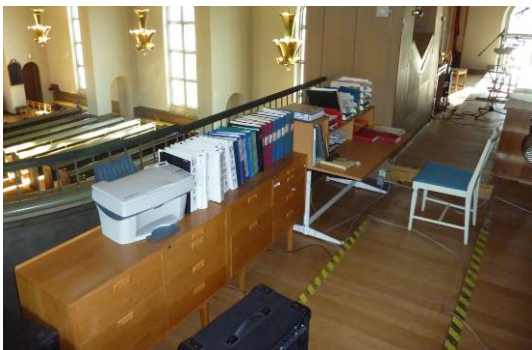
*På orgelläktaren har verksamheten tillåtit sprida ut sig med hyllor och skrivbord med noter och pärmar, t.o.m. placerade mot läktarbarriären och fullt synliga nerifrån. Stöket bör begränsas och notpärmarna flyttas till en sluten skåpinredning. Varningstejpen på trappavsatserna passar mindre bra in i en kyrka och kan med fördel ersättas av enfärgad markeringstejpp.*
