Länsstyrelsen
Västerbotten

Kulturhistoriska värdebeskrivningar över kyrkomiljöerna i Västerbottens län

Bjuröklubbs kapell, Skellefteå kommun, Västerbottens län

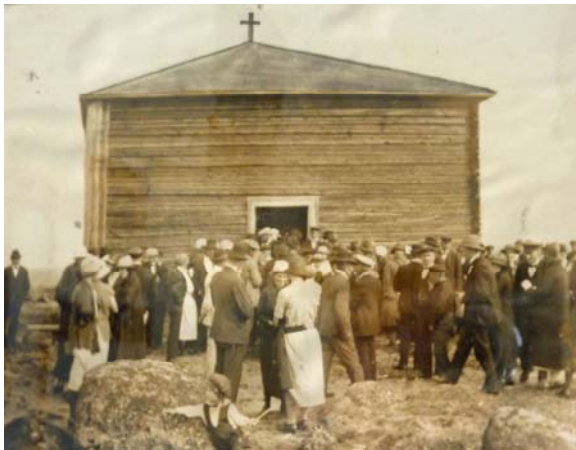
”Kyrkhelgen i Bjurö 1925, vid gudstjänstens slut utanför kapellet.” Fotot finns inne i kapellet och visar hur det såg ut innan det brädfodrades i mitten av 1930-talet.

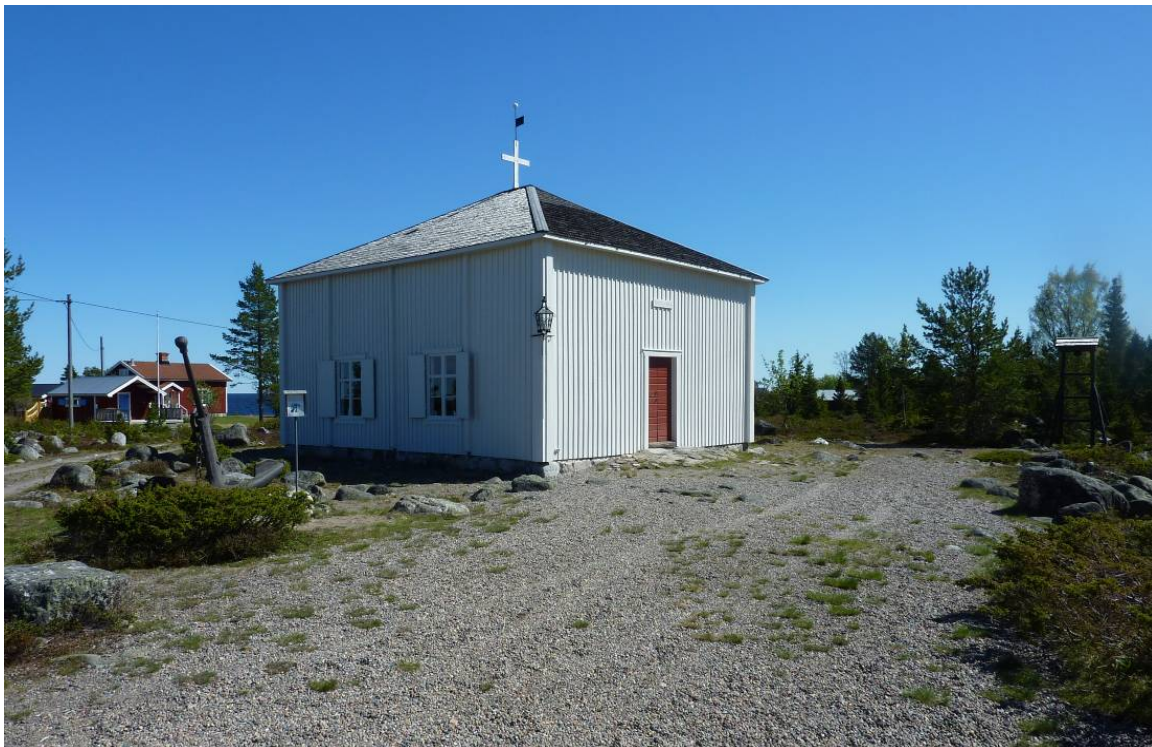
Det enkla kapellet smälter väl in i den karga skärgårdsmiljön och skiljer sig från övrig bebyggelse främst genom sina proportioner. Den ljusa panelen från 1930-talet gav kapellet en mer sakral karaktär. Tidigare ska kapellet ha använts för gudstjänster sommartid och för att förvara nät i vintertid, då de hängdes upp från krokar i taket. Den lilla klockbocken till höger är sentida, troligen från 1970-talet. Husen i bakgrunden hörde till lotsplatsen. Bjuröklubb befolkades på 1800-talet främst av fiskare, säljägare, lotsar och fyrvakt.

Kapellet uppfördes av byamännen, av timmer med närmast kvadratisk grundplan och tälttak. Byggnaden är förhållandevis högre och fungerade liksom många andra fiskekapell vintertid som magasin för nät och fiskeredskap, med krokarna i taket där näten hängdes upp. Yttertaket täcks av stickspån och kröns av ett vitt träkors med flöjel och en liten träglob. Ursprungligen var timmerstommen bar och rödmålad med vita detaljer, men 1934–35 kläddes den med stående vitmålad locklistpanel. Tre följare är placerade mellan fönstren på respektive långsida. Den tvådelade dörren i väster har liggande panel, målad i mörkröd färg. De rektangulära mittpostfönstren på norra och södra sidan är försedda med vitmålade luckor, medan fönstret mot öster är igenstängt med mörkröda luckor.

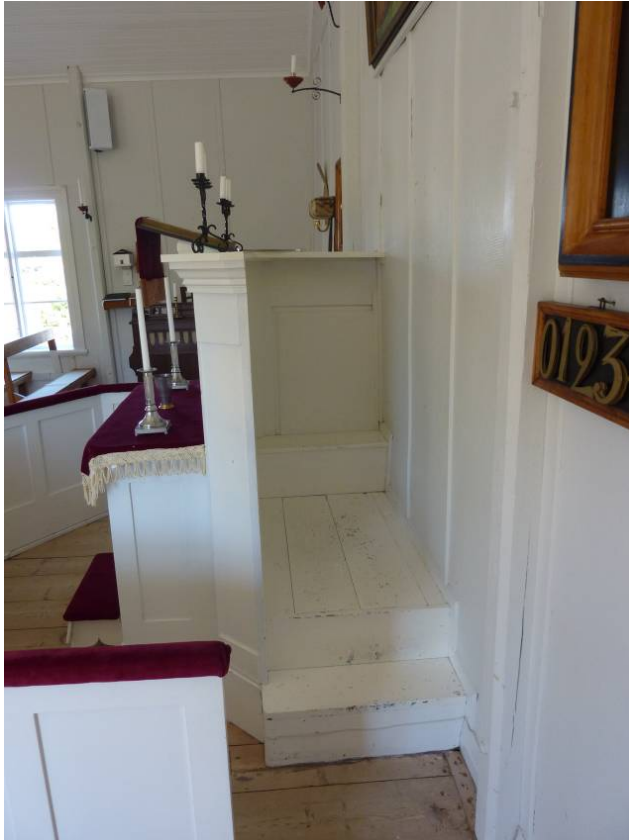
Altarpredikstolen är ursprunglig och den enda av sitt slag i länet.

- Bjuröklubbs kapell är en viktig representant för norrlandskustens enkla fiskarkapell. Det ligger inom en natur- och kulturmiljö med höga värden och besöks sommartid av många. Kopplingen till havet är central och att se havet inifrån kapellet är en viktig kvalitet.
- Den timrade rektangulära huskroppen med valmat spåntak är intakt från byggnadstiden 1864, medan kapellets brädfodring behållit utseende och färgsättning sedan 1935.
- Det såpskurade brädgolvet, den enkla bänkinredningen och interiörens spartanska karaktär är viktig för upplevelsen av att kapellet har 150-åriga anor.
- Den anspråkslösa altarpredikstolen är från byggnadstiden och genom sin placering och utformning unik i länet.

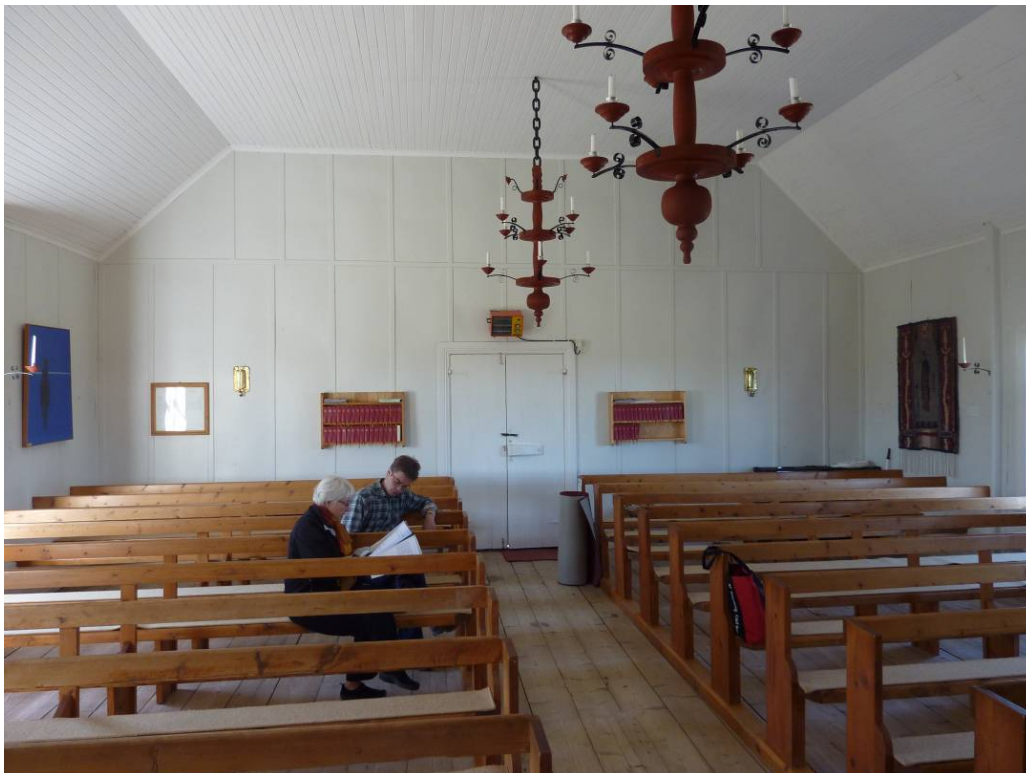
Den spartanska karaktären är viktig att värna om. Överflödiga utsmyckningar, sentida färgstarka och alltför framträdande konstverk samt tekniska installationer med begränsad användning kan med fördel tas bort. De såpskurade golven och enkla öppna bänkarna är viktiga för kapellets karaktär.
