Kulturhistorisk inventering av kyrkobyggnader och kyrkomiljöer i  
Linköpings stift 2006

## BLÅVIKS KYRKA

Blåviks socken  
Boxholm kommun  
Linköpings stift  
Östergötlands län

Kulturhistorisk inventering av kyrkobyggnader och kyrkomiljöer i Linköpings stift  
Delrapport oktober 2006

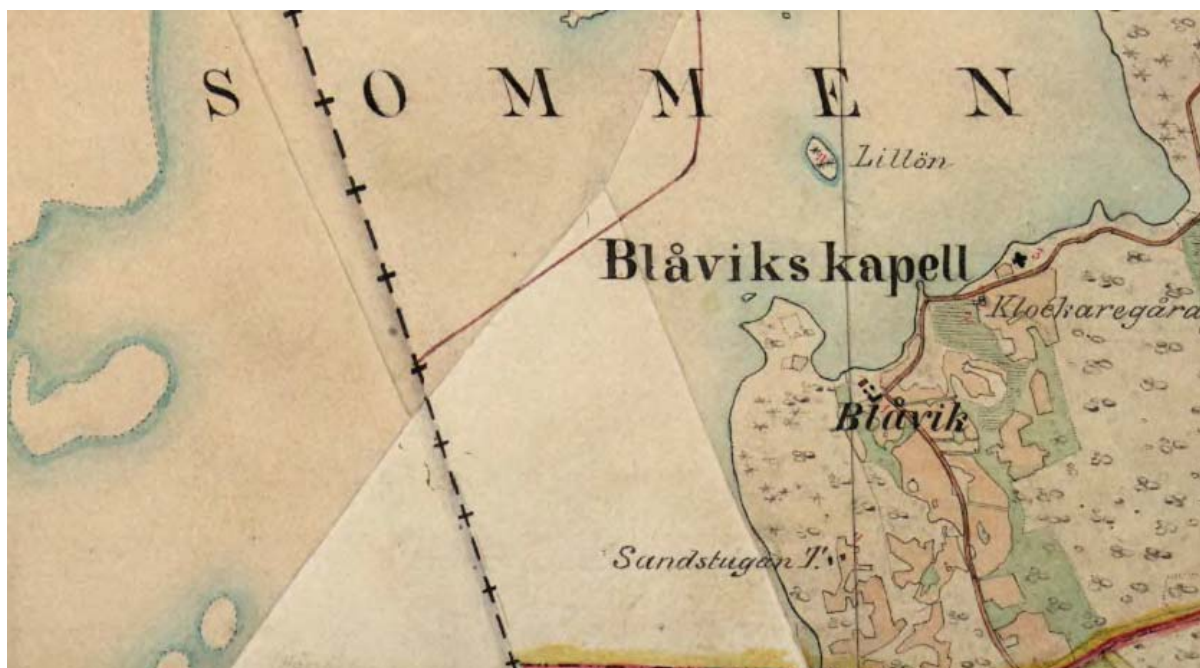
Blåviks socken bildades på 1860-talet genom avsöndring från Ekeby och Torpa socknar och fick sitt namn av gården Blåvik. Kyrkan stod färdig 1873 och uppfördes i trä av byggmästare Gustaf Adolf Engstrand vid Boxholms bruk. Den består av ett rektangulärt långhus med rakslutet korparti i norr, korsarmar med sakristia i öster och ett torn i söder. Fasaderna är reveterade i vit spritputs och sadeltaket är plåtklätt. Kyrkan har behållit sin enkla karaktär och stora delar av sin originalinredning. Den har en avvikande orientering med koret i norr, vilket sannolikt beror på att man har velat fånga in den vackra utsikten över sjön Sommen genom korfönstren.

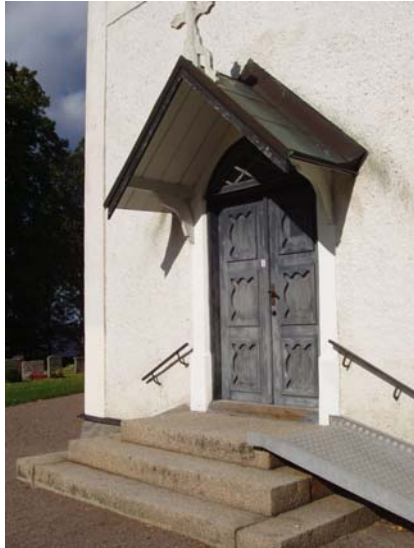
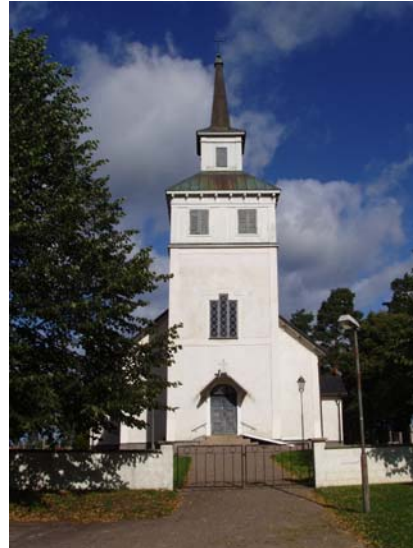
Kyrkan har ett rektangulärt långhus med ett jämbrett, rakt avslutat kor i norr, korsarmar med sakristia i öster och bisättningsrum i väster och torn i söder. Den är uppförd av timmer i resvirkeskonstruktion på en grund av grå spritputsad fältsten. Fasaderna är spritputsade och avfärgade i vitt med släta hörn och omfattningar. Takfallen består av kopparplåtsklädda sadeltak med förskjutna falsar, lagda 1990. Vid takfoten finns dekorativa takstolstassar. Tornets klockvåning är inklädd med vit panel och är försedd med grå, rektangulära ribbade träluckor. På det plåtinklädda torntaket vilar en fyrsidig, vit, panelklädd lanternin med grå, rektangulära träluckor som kröns av en plåtinklädd spira. Fönstren är spetsbågiga med grå bågar och diagonalställd spröjs av gjutjärn, de två närmast södra gaveln dock av trä med samma spröjsindelning som de övriga. Tornets första våning är i söder försett med ett tredelat fönster med högre mittparti, även detta med diagonalställd gjutjärnsspröjs. Huvudingången är placerad i tornet i söder och utgörs av en raksluten, blå dubbeldörr med dekorativa fyllningar. Ett plåttäckt skärmtak krönt av ett kors är placerat över ingången. Utbyggnaden i väster har också en ingång med en raksluten blå dubbeldörr med spegelindelning och ett överliggande lunettfönster med diagonalställd spröjs. Båda ingångar är försedda med trappor av granit.

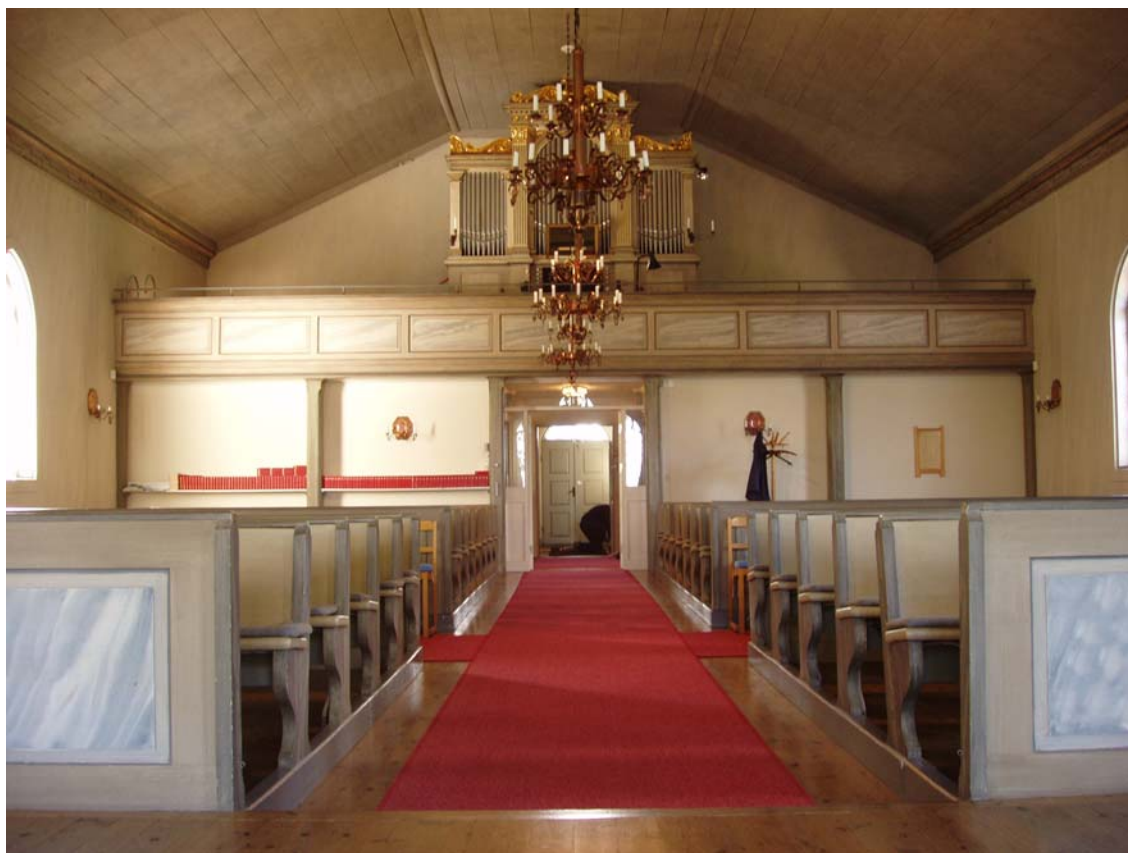
Långhuset är orienterat i nord-sydlig riktning. Golvet består av smala, lackade brädor som ligger även i bänkkvarteren. Väggarna är putsade och har en lätt gråvit marmorering. Taket är ett grålaserat, panelklätt tredingstak. Taklisten är dekorerad med grisaillemåleri som tillkom 1927. Innanfönster saknas. I söder under läktaren finns det en raksluten, vit dubbeldörr med glasad överdel och glasade sidostycken. Den tillkom i samband med läktarunderbyggnaden 1990. I öster och väster finns ingångar till sakristian respektive bisättningsrummet, rakslutna gråmarmorerade enkeldörrar med spegelindelning. Bänkinredningen tillhör originalinredningen och är indelad i fyra öppna kvarter med gångar längs långväggarna. De är grålaserade med blåmarmorerade speglar på skärmarna. Under läktaren i söder finns inbyggda biutrymmen som tillkom 1990, innehållande kök och samlingsrum. Golven består av lackade trägolv, väggarna är täckta med vitmålad väv och det plana taket har vitmålad panel. Mot mittgången finns glasade skjutdörrar. Läktaren är uppbyggen av grålaserade, fyrkantiga pelare med avfasade hörn. Läktarbarriären är rak och grålaserad med gråmarmorerade speglar. En trappa från vapenhuset i tornets bottenvåning leder upp till läktardörren, en raksluten grålaserad enkeldörr med spegelindelning. Läktaren har ett obehandlat trägolv, och är försedd

med två bänkar samt lösa stolar. Orgeln är tillverkad av C Elfström i Ljungby 1884 och har en grålaserad orgelfasad med förgylld dekor.

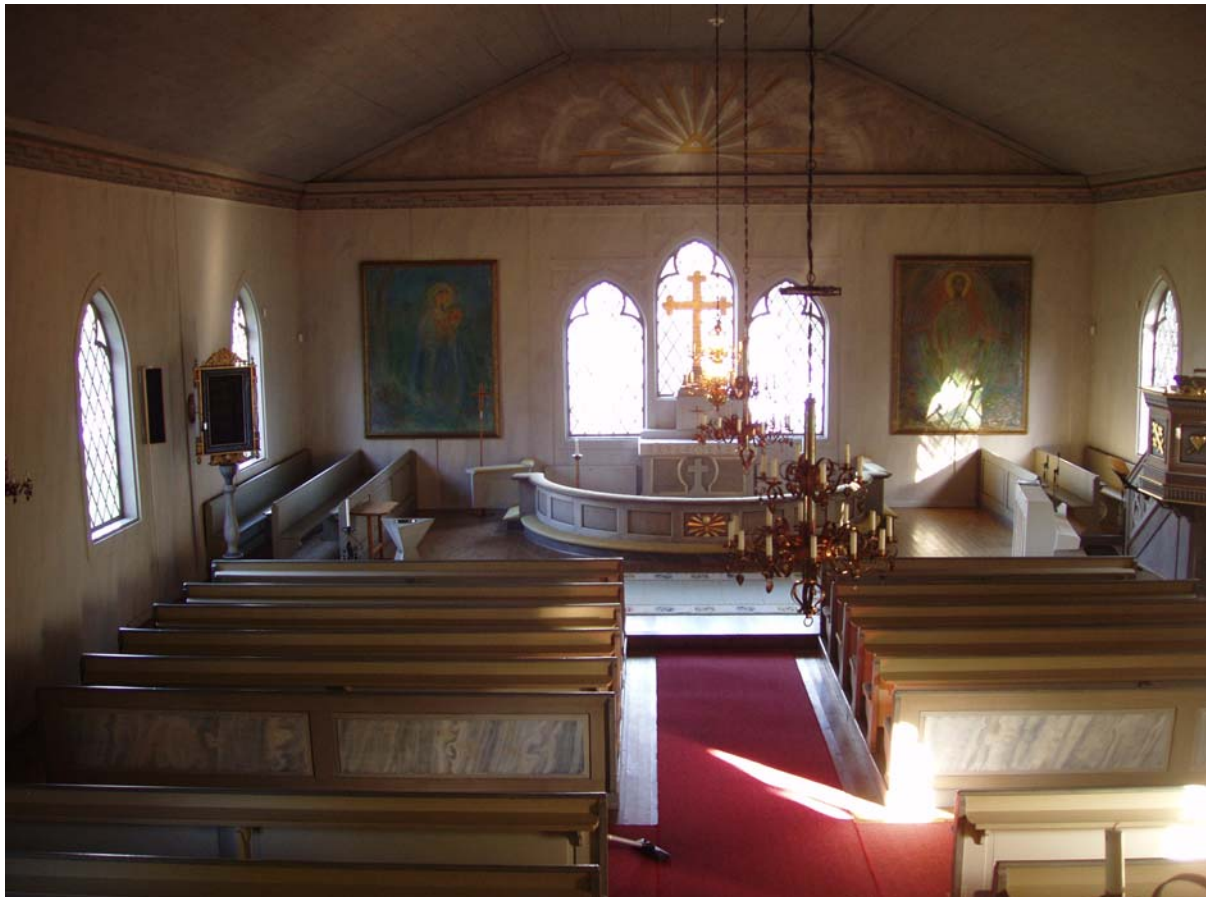
*Korets* golv, väggar och tak har samma behandling som i långhuset, golvet ligger dock ett steg högre. Gavelfältet har en dekormålning med en strålkranz mot grå botten, tillkommen 1927. Innanfönster saknas. Två korbänkar med samma utformning som i långhuset finns i öster och väster, dock utan marmorering. Altarprydnaden utgörs av tre sammanhängande spetsbågiga fönster och mot vilka ett naket, förgyllt träkors avtecknar sig, placerat på en hög sockel. Korset står på ett grålaserat träaltare prytt med förgyllda lister och ett kors. Altarringen är rundad och ansluter till norrväggen. Den är grålaserad med rektangulära fyllningar och har ett gultonat textilklätt knäfall. Norrväggen pryds även av två stora tavlor från 1953 av konstnären Ragnar Person från Angelstad. Vid den östra väggen är predikstolen placerad. Den tillkom under byggnadstiden och har en flersidig korg och saknar ljudtak. Den är laserad i grå, bruna och blå toner med förgyllda listverk och nyklassicistiska symboler. I främre delen av koret står en dopfont av granit med tresidig form, skänkt 1968 av Ture och Anna Pettersson på Blåviks gård. Det finns också en nummertavla stående på ett balusterformat stativ och med en blå rektangulär ram med kolonetter på sidorna, samt förgyllda och snidade överstycken och understycken. Den tillkom under 1800-talets senare del.
