Mörbylånga kyrkogård

Mörbylånga församling, Växjö stift, Kalmar län

Kulturhistorisk inventering av kyrkogårdar/
begravningsplatser i Växjö stift 2006

Liselotte Jumme
Kyrkoantikvariska rapporter 2006, Kalmar läns museum

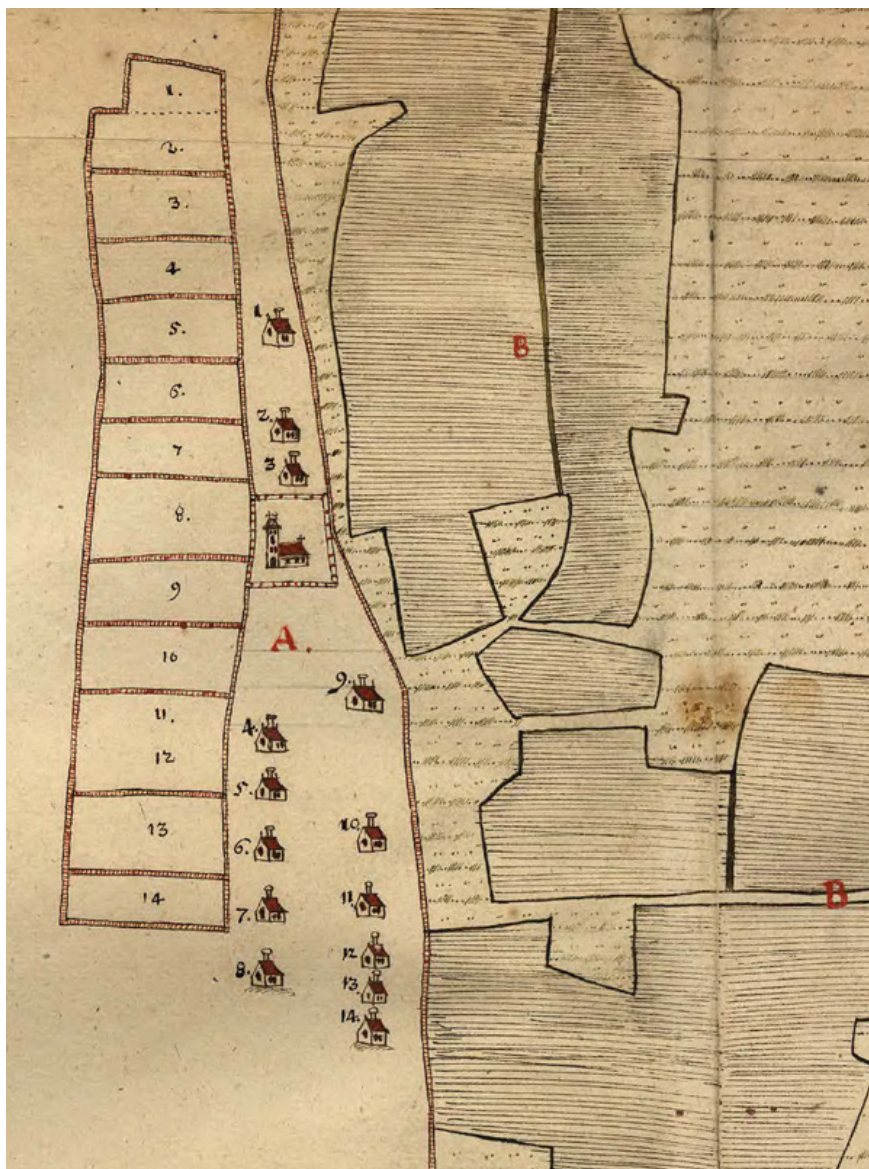
Geometrisk avmätning från 1641. Källa: Lantmäteriet

Den äldsta kartan över Mörbylånga by är från 1641. Kyrkogårdens område markeras som en nästan kvadratisk form med större yta norr än söder om kyrkan. Enligt arkivuppgifter pågick under stora delar av 1700-talet uppförande av kyrkogårdsmur. Det var ett omfattande arbete som involverade hela socknen. I sockenprotokoll kan läsas att man 1746 beslutade att kyrkogårdsmuren skulle uppdelas och underhållas efter gårdarnas storlek och ”sedermera strax lagas”. Det verkar dock inte ha fungerat så bra. År 1767 kan man läsa att kyrkogårdsmuren på flera ställen var så förfallen att kreatur utan möda kunde komma in på kyrkogården och det beslutades att en helt ny mur skulle uppföras. Varje helt hemma skulle för detta ändamål leverera 30 lass sten. Byggande av kyrkogårdsmurar av sten var något som det utgått kunglig påbud om i landet. En av anledningarna till att bygga stadiga kyrkogårdsmurar var just att förhindra kreatur från att ta sig in. I sockenprotokoll från Mörbylånga finns uppgifter om att den som släppte in minsta ”kräk” på kyrkogården skulle böta 1 daler. Den som lämnade luckan till kyrkogården öppen så att kreatur kom in och oroade de dödas ben skulle plikta 16 skillingar smt. På 1700-talet blev det vanligt att plantera träd kring kyrkogårdarna. Så skedde även i Mörbylånga med beslut taget 1747 om att plantera träd ”till så wäl prydnad som skugga öfwer sommaren”. På en teckning av Frigelius från 1748 kan man se att kyrkogården omgärdas av en mur av kalksten (markeringar för platta rektangulära stenar) och att ingångar fanns via stigluckor av trä i sydost och norr. På 1750-talet ersattes stigluckorna av trä av murade sådana med portar, tillverkade av Christian Pilltz. På en avmätningsskarta från lantmäteriet från 1735 är kyrkogården avbildad som en rektangel med större yta mot norr än på den tidigare nämnda kartan från 1641. Antingen hade kyrkogården sedan 1641 utvidgats norrut, eller är de nämnda kartorna inte så exakta. På samma karta syns en ingång till kyrkogården i söder. På storskifteskartan från 1786 verkar kyrkogården ha samma utsträckning som 1735 och med ingång markerad endast i söder. Samma utseende har kyrkogården på enskifteskartan från 1815. Vid denna tid finns också en byggnad invid kyrkogårdsmuren i söder. På en teckning av N I Löfgren från 1816 visas också boden i den södra kyrkogårdsmuren. Här syns även den södra stigluckan. På teckningen finns inga träd förutom norr om kyrkan. Kanske var träden gamla eller hade skadats då nya kyrkan byggdes eller valde Löfgren att inte avbilda dem då kyrkan skulle skymmas. Beslut togs 1819 åter om att plantera träd på kyrkogården. Alla ”bättre” trädslag, men inga aspar skulle få användas. Möjligen kan några av kyrkogårdens äldre träd (exempelvis lönnarna utanför kyrkans tornentré?) vara från denna tid.

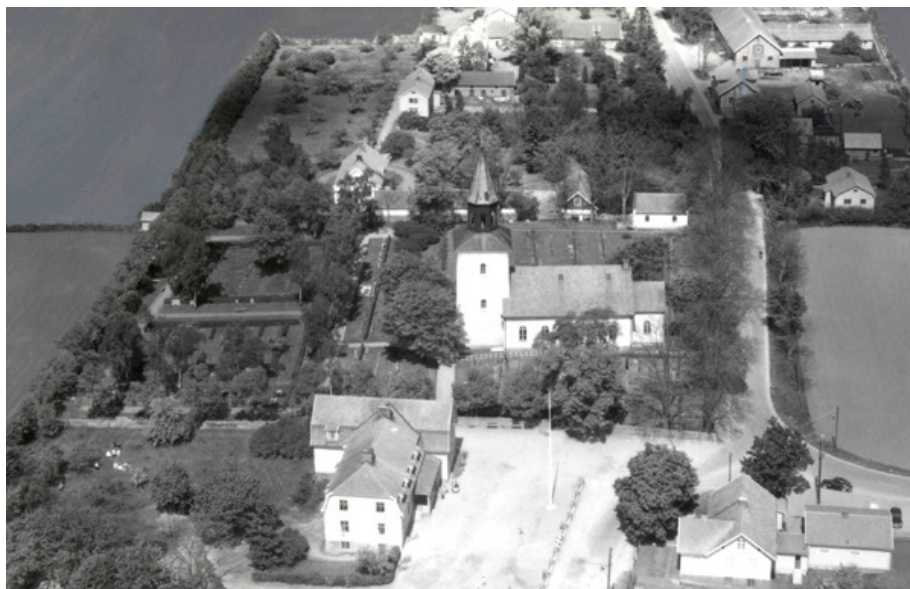
Kyrkan och kyrkogården på flygbild tagen 1964. Här syns även utvidgningen från 1920-30-talen. Den norra delen av detta område verkar mestadels bestå av en gräsmatta.
Källa: Kalmar läns museums arkiv

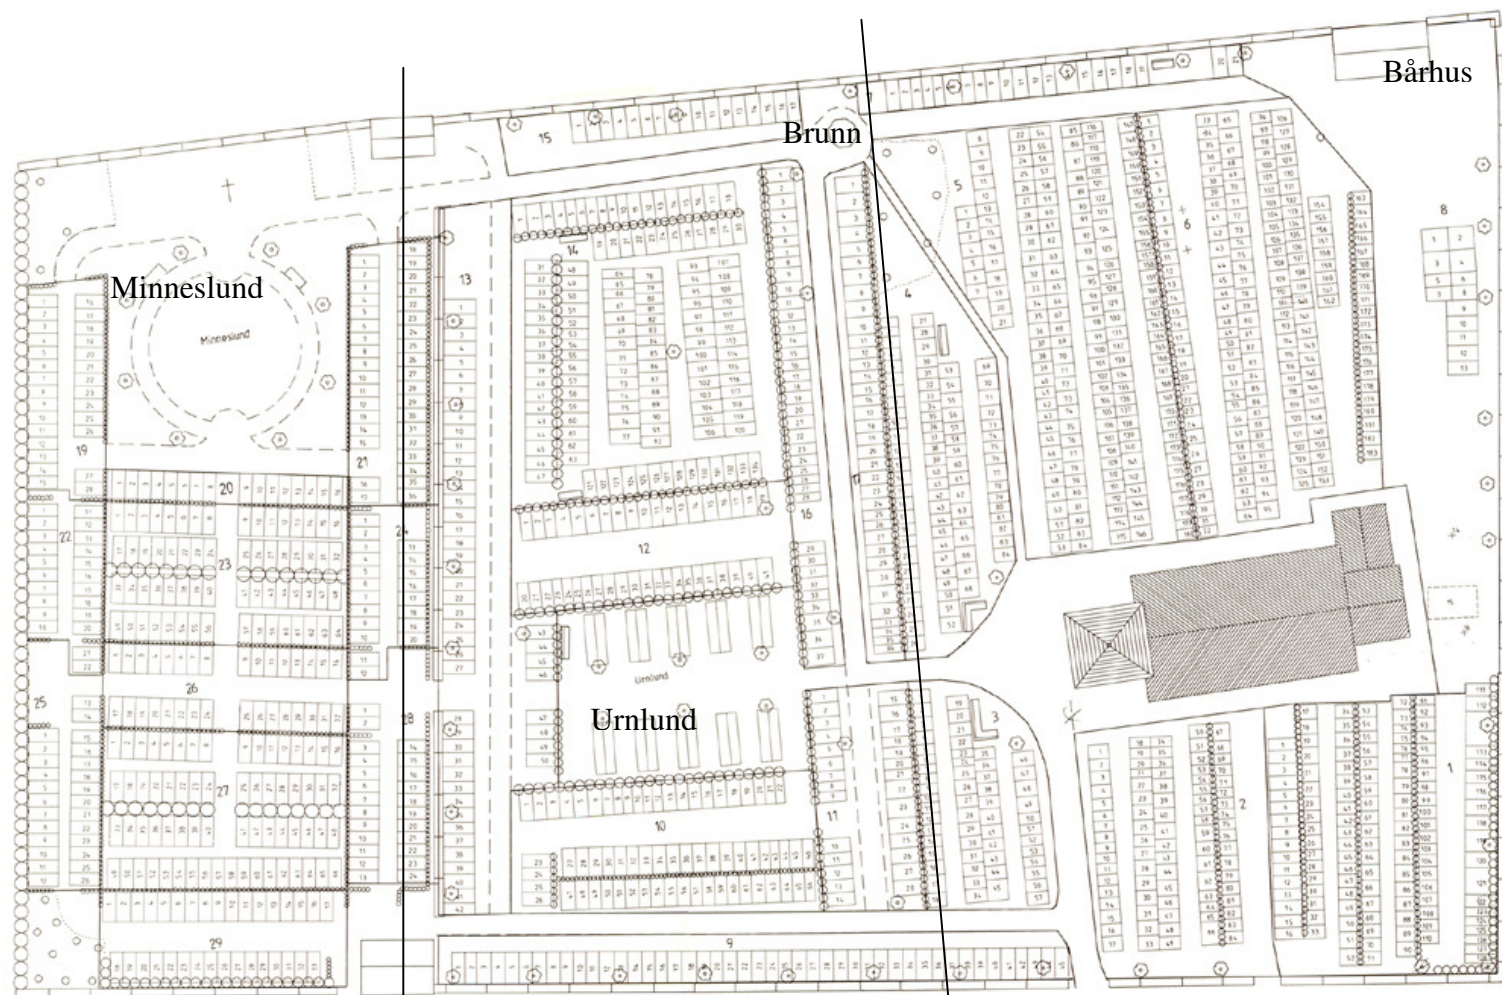
Bårhus

Brunn

Minneslund

Urnlund

Utvidningen från 1970-talet

Utvidningen från 1920-30-talen

Den äldsta kyrkogårdsdelen

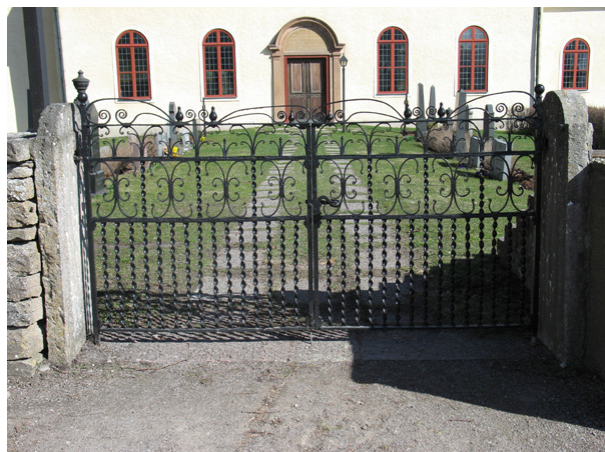
En av entréerna i söder. (Mörbylånga kyrkog 111)

I söder: En ingång mitt för kyrkans södra ingång och en i höjd med kyrkans torn. Vid båda ingångarna finns svartmålade dubbelgrindar av smide mellan omsorgsfullt huggna, tunna ”grindstolpar” av kalksten. Grindtypen var populär vid 1800-talets mitt och slut. Enligt uppgift ska grindarna vara tillverkade av smeden J P Dahlgren i Bårby, Mörbylånga. Vid den ostligaste av de båda ingångarna finns en klivstätta. Denna har på murens utsida spritputsade sidor. I höjd med ekonomibyggnaden längs kyrkogårdens södra mur finns ett par öppningar i kyrkogårdsmuren.

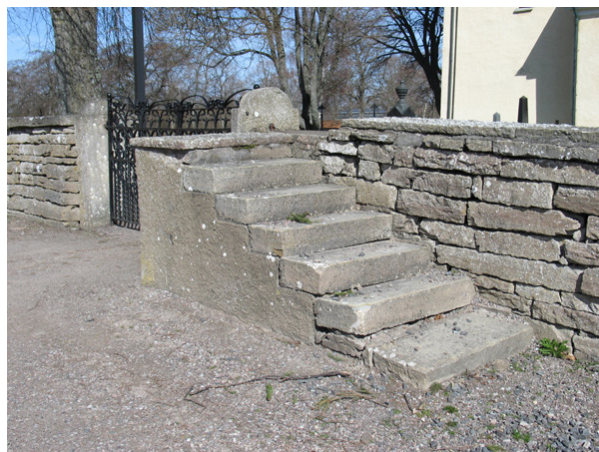
Klivstätta i söder. (Mörbylånga kyrkog 112)

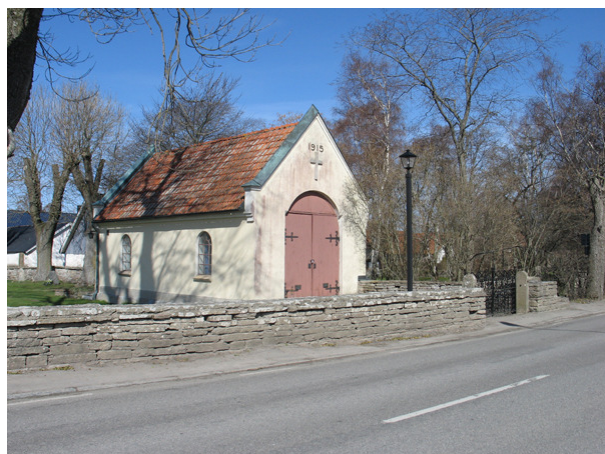
Bårhuset uppfört 1915. (Mörbylånga kyrkog 122)

Bårhuset har stomme av tegel och putsade fasader avfärgade i ljus gul kulör med gråmålad sockel. Ingång finns både i öster och väster genom pardörrar målade i rosaröd kulör med svarta smidesbeslag. Fönstren är av gjutjärn och har tunt spröjsverk. Byggnadens sadeltak är belagt med tvåkupigt lertegel. Byggnadsåret 1915 står skrivet i smidessiffror över ingången i öster. Framför byggnaden, såväl i öster som i väster, är marken belagd med kalkstensflis. Byggnaden är indelad i två rum. Det västra fungerade som bårhus/bisättningsrum medan det östra, som nu används till förvaring, rymde likvagnen. Bårhuset ritades och byggdes av byggmästaren C A Svantesson

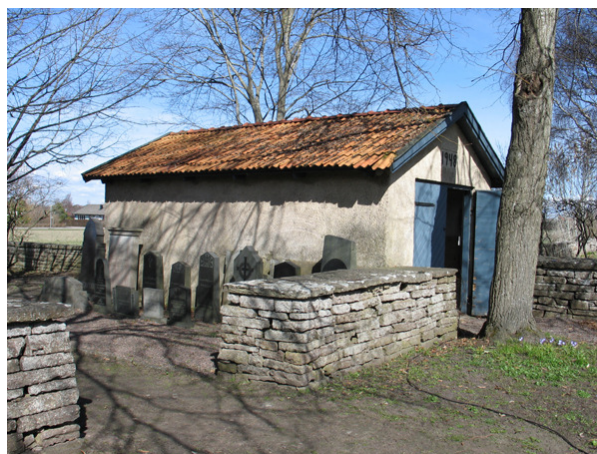
Förrådsbyggnad på nordvästra delen av kyrkogården. (Mörbylånga kyrkog 135)

Byggnad för redskap med putsade fasader avfärgade i brutet vitt samt sadeltak belagt med tvåkupigt lertegel. Dörrar mot öster samt vindskivor är blåmålade. Årtalet 1948 finns på fasaden mot öster. Byggnaden används inte numera.

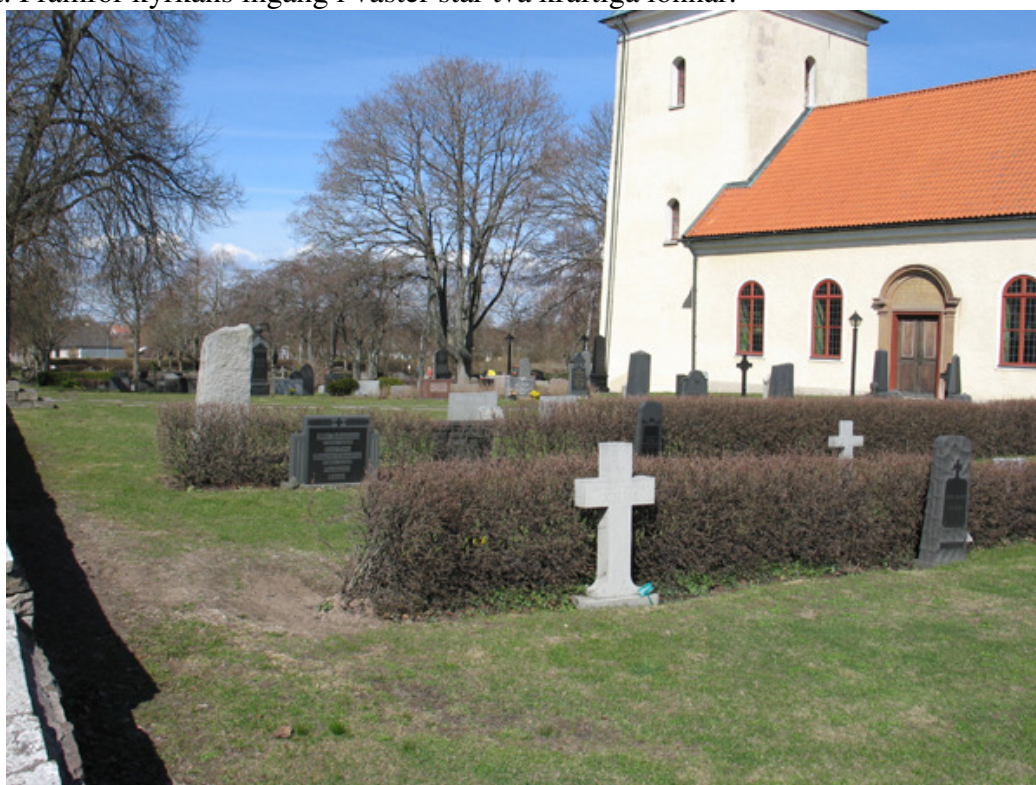
Kvarter 1 på kyrkans södra sida. Notera de många höga vårdarna. (Mörbylånga kyrkog 151)

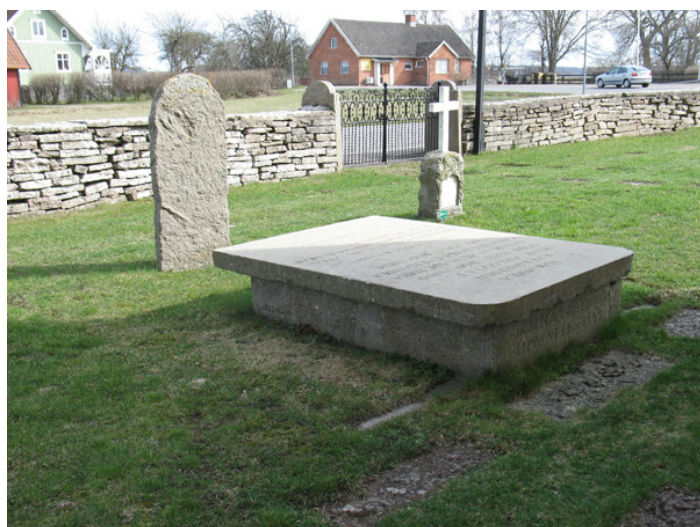
De tre gamla vårdarna av kalksten respektive kalksten och marmor öster om kyrkans kor, kvarter 8. (Mörbylånga kyrkog 209)

varav två ligger intill kyrkans murar i söder, och två i kyrkogårdens sydöstra hörn. Hällarna är från 1600 och 1700-talen. Ingen av dem har ursprunglig placering. Ytterligare en anmärkningsvärd och gammal häll ligger på en sockel bakom kyrkans kor (kv 8). Det är gravstenen över kyrkoherden Pehr Ahlqvist som avled år 1800. Enligt inskription på sockeln uppsattes gravvården först 1842. Bakom koret finns också en stående kalkstensvård med murgrönsdekor daterad 1879. Denna sten hör också till släkten Ahlqvist. Intill står även en nämnvärd gravsten av kalksten och marmor med dekor i form av ekblad. Vården restes över komministern i Resmo och Mörbylånga G Wimmerström år 1877. Söder om kyrkan står två gjutjärnskors, båda resta över åldermän och daterade till 1870-talet. De två gjutjärnskorsen har inte ursprunglig placering. Vid en av platserna i kvarter 1 finns fem stycken murgrönskullar.

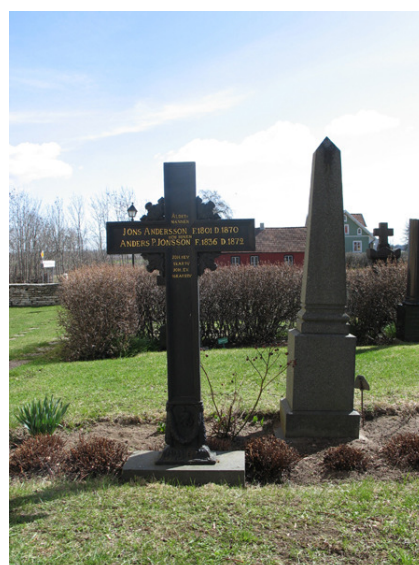
Exempel på de höga vårdarna i kvarter 1. Här syns ett gjutjärnskors rest över åldermannen Jöns Andersson död 1870, samt en obeliskformad vård. (Mörbylånga kyrkog 155)

De två gjutjärnskorsen samt övriga gravvårdar som är äldre än 1900 bör alla införas på inventarieförteckningen.

För gravvårdar av järn eller gjutjärn gäller att det är viktigt att hålla rent från smuts som binder fukt. Rengöring görs med vatten och borste. Hur ofta man behöver rengöra beror på många olika faktorer men gjutjärn bör ses över ungefär var 5:e år och smidesjärn ungefär var 10:e år. Rostskador behandlas genom att rosten borstas bort med stålborste. Om föremålet inte har varit målat kan man rostskyddsbehandla med hjälp av sk linoljebränning. Föremålet sänks ner i bytta med het linolja. En annan variant av linoljebränning är att måla föremålet med linolja och därefter bränna det försiktig med en gasolbrännare. Ett tredje alternativ är att värma linoljan till 70 grader och pensla ett tunt lager på föremålet. Eventuellt kan man behöva upprepa processen två gånger. Föremålet måste då torka emellan. Om gjutjärns- eller smidesföremålet varit målat rekommenderas följande behandling. När föremålet borstas rent enligt beskrivning ovan rostskyddsbehandlas det. Det kan ske med blymönja vilket är möjligt att få tag på genom läns museet, eller en zinkfosfatprimer. Därefter målas föremålet med en traditionell linoljefärg. Skador bör åtgärdas av fackman.

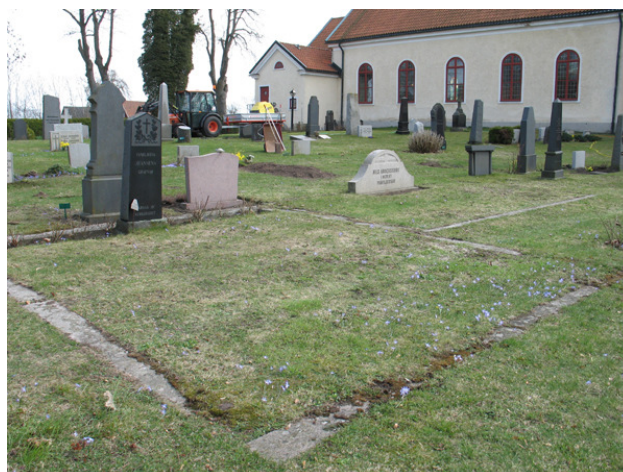
På kyrkogården finns två grusade gravplatser som också är omgärdade av kraftig stenram respektive en kombination av sten och järn. Kring flera gravplatser finns dock enklare stenramar bevarade i gräsmatta vilket visar att platserna tidigare varit belagda med grus.

Kvarter 5 och 6 med varierade vårdar. Här syns tydligt de stenramar som tillsammans med grusad yta tidigare omgav de stora familjegravplatserna. (Mörbylånga kyrkog 196)

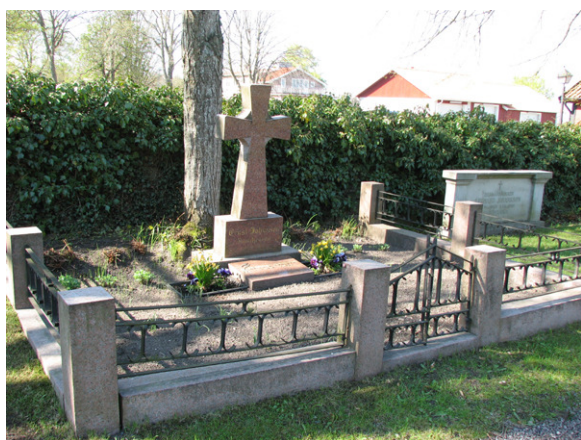
En av de två ännu grusade gravplatserna på kyrkogården och den enda som har en påkostad omgärdning. Gravplatsen med vård av kalksten ligger i kvarter 9, längs med det viktiga gångstråket som leder till nya kyrkogården. (Mörbylånga kyrkog 025)

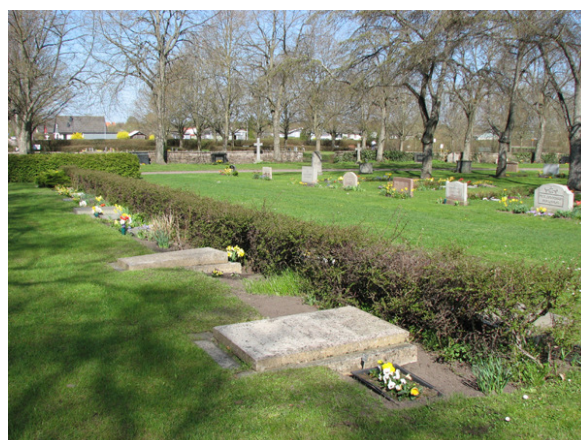
Översiktsbild över kvarter 10 med en dubbel rad av liggande, stora vårdar och stående vårdar bakom. (Mörbylånga kyrkog 028)

Liggande gravvårdar råkar lätt illa ut. För sådana som är placerade i gräsmatta bör man se till att hålla gräset från dem eftersom gräset binder fukt vilket kan leda till frostsprängning och andra skador. Därför bör man regelbundet kantskära runt dessa gravvårdar. Liggande gravvårdar kan lätt skadas av gräsklippare. Använd därför i stället grästrimmer när gräset närmast liggande gravvårdar ska slås. Ett alternativ är att skära bort gräset närmast stenen och lägga en ram med singel eller grus.

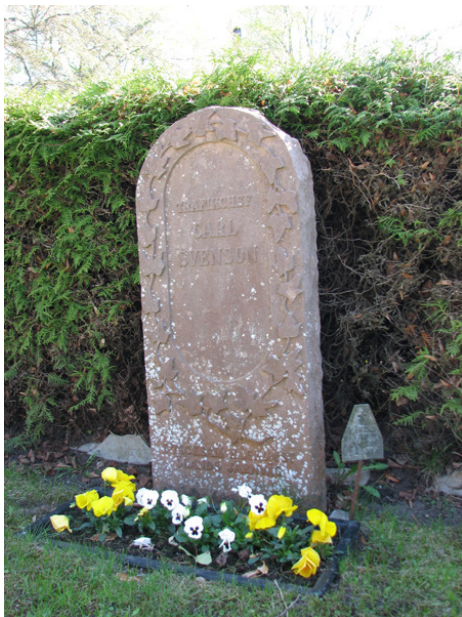
Kvarter 10 med den arbetade kalkstensvården med murgrönsornamentik, rest över trafikchef Carl Svensson på 1930-talet. (Mörbylånga kyrkog 032)

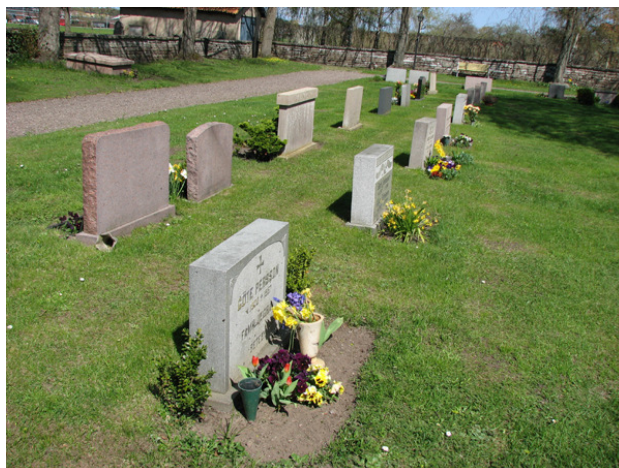
Kvarter 14 med rader av jämnstora, ljusa gravstenar från främst 1950-talet. (Mörbylånga kyrkog 064)
