Kultuhistorisk karaktärisering och bedömning

## Bellö kyrkogård

*Bellö socken i Eksjö kommun  
Jönköpings län, Linköpings stift*

JÖNKÖPINGS LÄNS MUSEUM  
Byggnadsvårdsrapport 2006:97

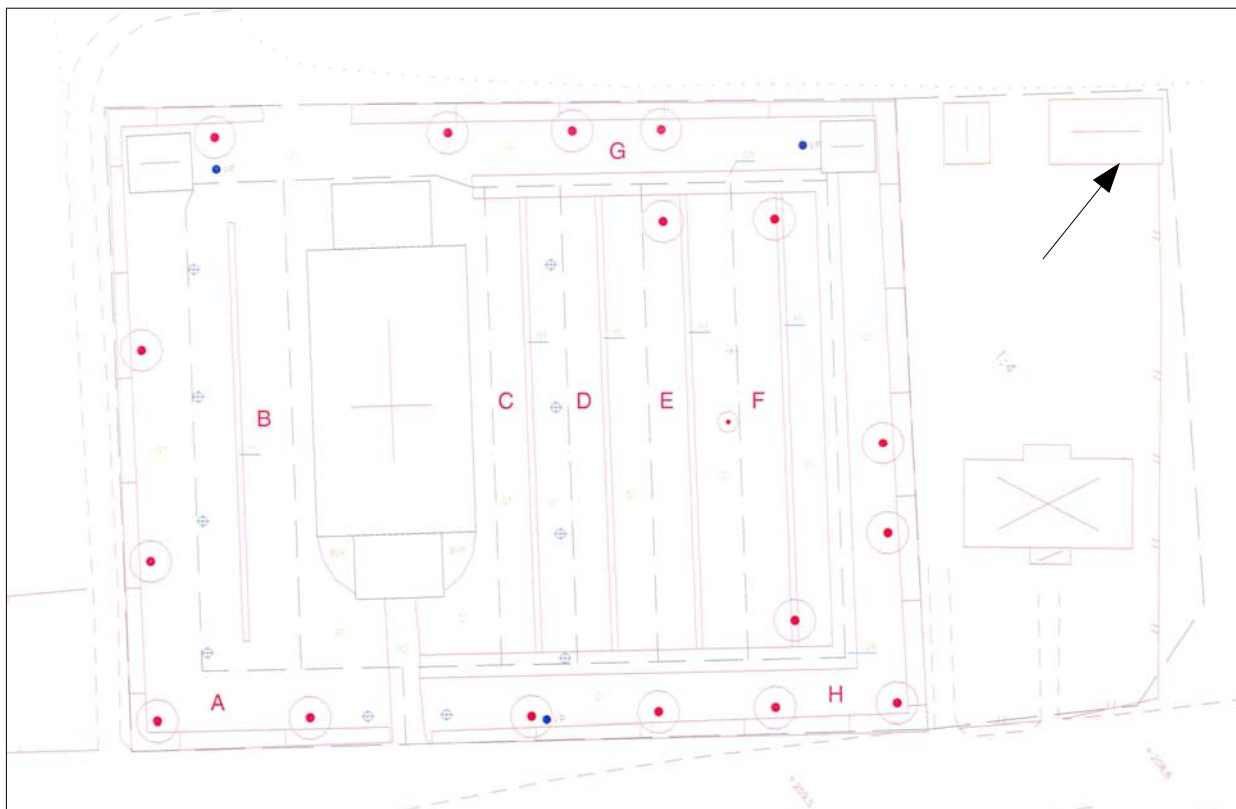
Gravkarta från 2005, utförd av Nils Blomstrand, Vetlanda Mark- och Naturdesign.

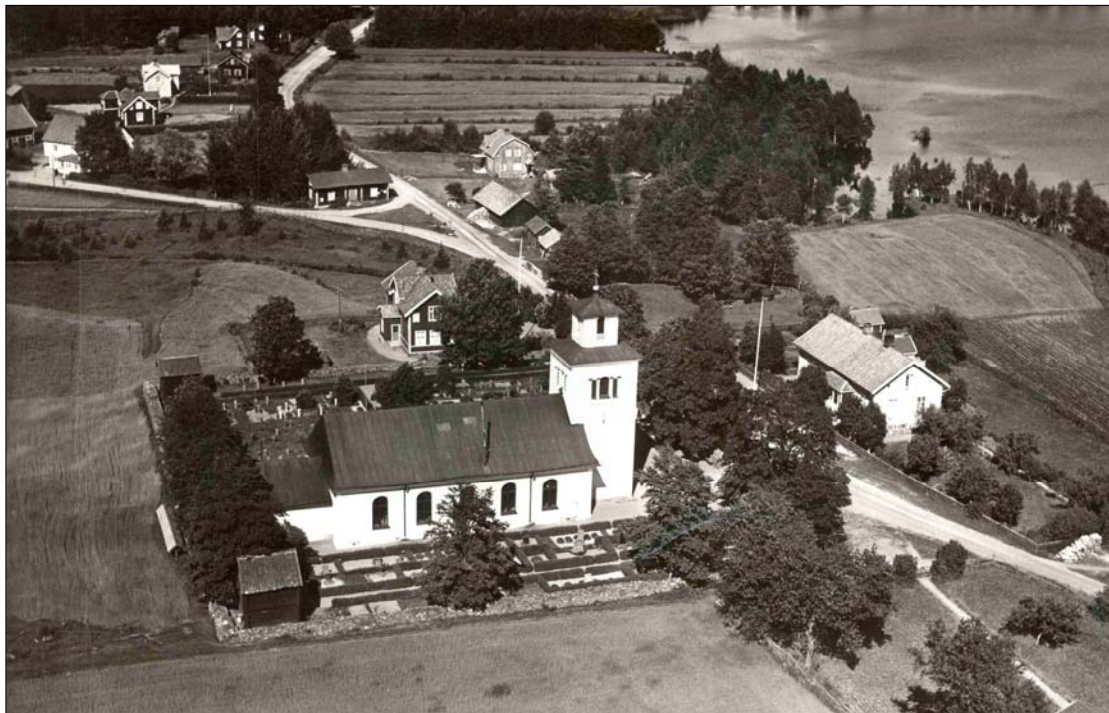
Bellö kyrka och kyrkogård flygfotograferad på 1930-talet av AB Flygtrafik. Som tydligt synes präglas kyrkogården av häckomgärdningar och grusgravar, på norra sidan verkar gravarna varit mindre. Foto från Jönköpings läns museum.

En flygbild från 1930-talet visar att den norra delen var uppdelad i två delar, åtskiljda av en grusgång som gick i axel med norra ingången till kyrkan. Troligen har det nuvarande systemet med rygghäckar planterats kring 1950-talets mitt, av åldern på flertalet gravar att döma.

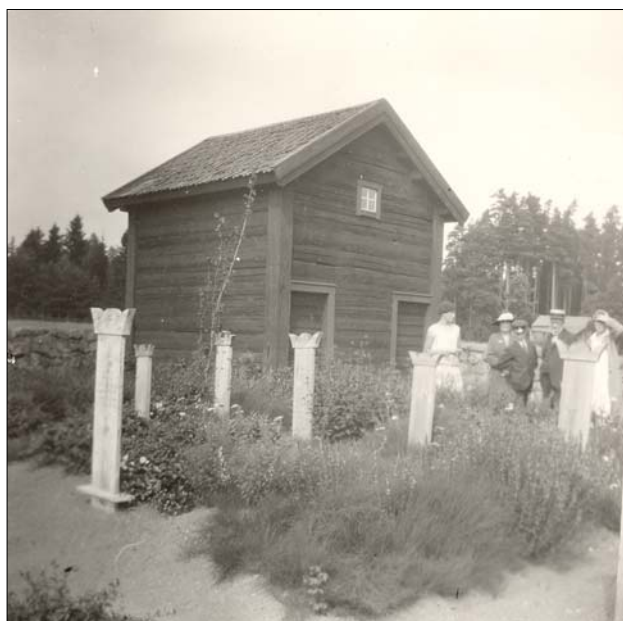
Norra delen av kyrkogården med trävårdar. Foto: Ivar Wideen, omkring 1926. Foto från Jönköpings Läns Museum.

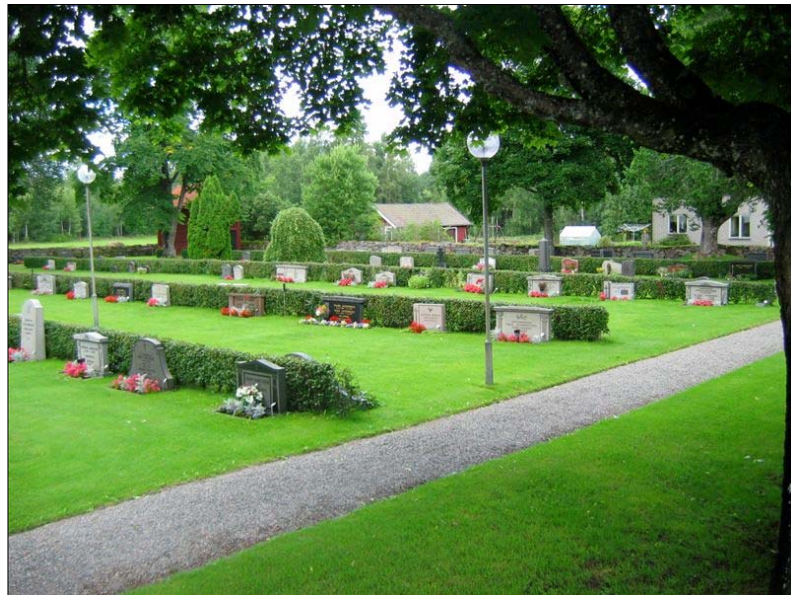
Bellö kyrkogård har troligen kvar sin ursprungliga utbredning från 1820-talet då kyrkan anlades. Kyrkogården är en av länets mindre och uppdelad i två delar – en del sydväst om kyrkan och en del nordost om kyrkan. Den norra delen är åtminstone dubbelt så stor som den södra och har även en grusgång som går längs med kyrkogårdsmuren. Samtliga gravvårdar är placerade utmed rygghäckar utom de som är placerade längs med kyrkogårdsmuren. De

flesta gravar är enkelt hållna och endast ett fåtal utmärker sig genom storlek eller annat påkostat arrangemang. Intrycket av landsortskyrkogård förstärks av den lilla skalan, de båda bodarna i det norra, respektive södra hörnet samt av gravvårdarna lågmälda uttryck.

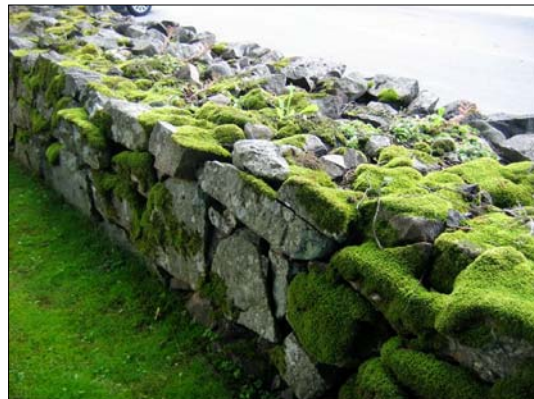
Kyrkogården omgärdas på samtliga sidor av en bred stenmur av kanthuggen, kallmurad granit. Muren är ca 1-1,5 meter hög och bitvis överväxt av mossa och sedum. Vid grinden i nordöst svänger muren av på ett vackert rundat sätt mot grindstolparna.

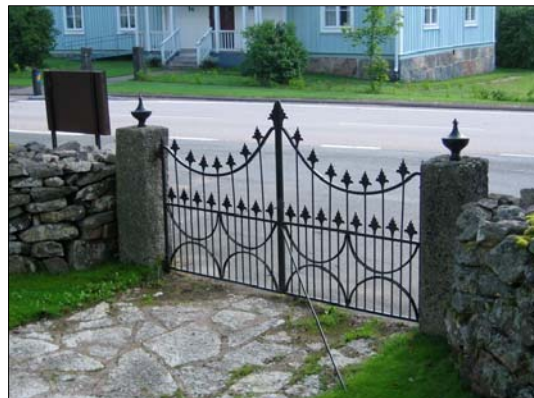
Huvudingång till kyrkogården finns i nordöstra muren, mitt emot kyrkans ingång och i linje med dess längdaxel. Två fyrkantshuggna grindstolpar kröns av gjutna och svartmålade prydnadsurnor i enkel utformning. Grinden är smidd, med dekorativ övre avslutning, påminnande om stiliserade liljor med trappstegsprofil. På andra sidan kyrkan finns en motsvarande grind men i enklare utformning, den leder till prästgården.

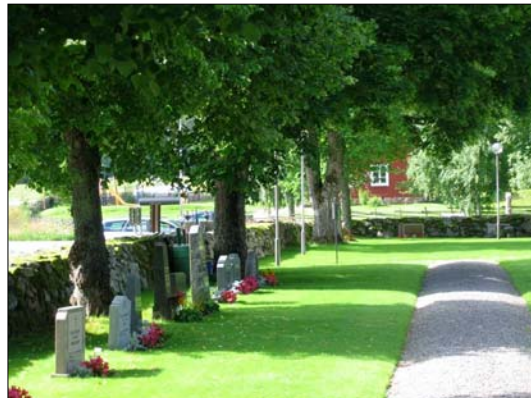
Växtligheten på Bellös kyrkogård präglas av trädkransen längs med stenvuren. Den södra delen av trädkransen består uteslutande av almar, medan den norra delen och raden längs vägen består av lind, lönn samt en äldre ask. Rygghäckarna består av Cotoneaster och är enhetliga över hela kyrkogården. Förutom dessa häckar och trädkransen, finns endast en tårpil samt en thuja på kyrkogården. Kyrkogården har alltså en öppen parkkaraktär där trädkransen är väsentlig för avgränsningen utåt.

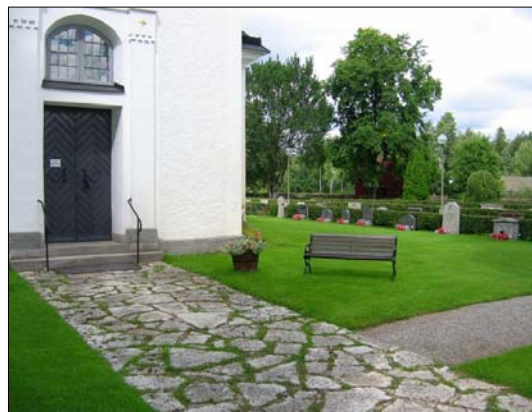
Nuvarande gångsystem är helt anpassat efter rygghäckskvarteren och spår av äldre gångar förekommer inte, mer än att de äldre raderna finns kvar. Grusgång förekommer endast i norra delen och följer stenvuren från huvudingången i nord ost till likboden i norr och tillbaka till kyrkans kor. Denna gång verkar i och för sig ha en lång kontinuitet av äldre fotografier att döma. Från kyrkogårdens grind till kyrkans port är gången lagd med kalksten i oregelbundet mönster. Övriga gångar i kvarteren är gräsbevuxna. De nuvarande grusgångarna är det sista av grus som finns kvar på kyrkogården eftersom inte heller några grusgravar finns bevarade.

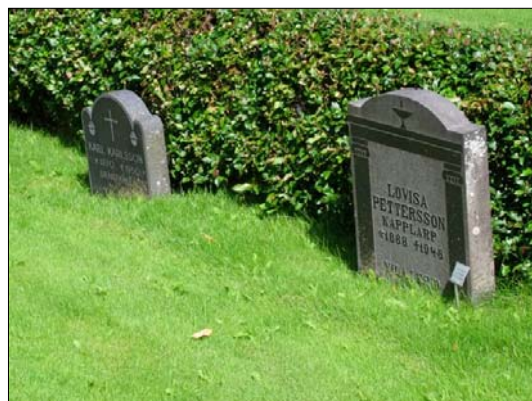
Det förekommer förhållandevis få äldre gravvårdar på Bellös kyrkogård. Gravvar från 1900-talets andra hälft är i majoritet, speciellt på den norra delen och längs med rygghäckarna. De yngre gravvårdarna är huvudsakligen låga och breda, i ljus granit och följer de sedvanliga mönstren. Uppblandningen är stor och det förekommer inte några tidsmässigt renodlade kvarter eller gravlinjer. Antalet äldre gravvar är större på södra delen och längs kyrkogårdsmuren. Dessa präglas av stående format, ofta i polerad diabas, storleken kan dock skifta och förhållandevis många är i litet format. Grusgravar saknas helt.

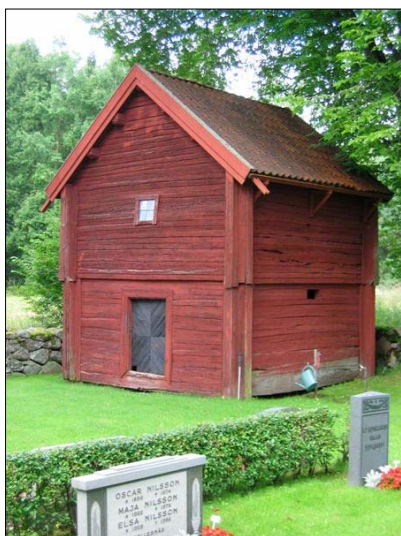
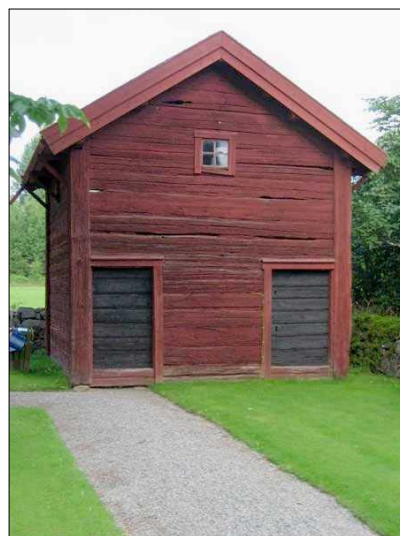
Förutom kyrkobyggnaden finns två äldre bodar på kyrkogården. I norra hörnet står en före detta likbod, uppförd under 1700-talet. Boden har två kammare och loft, är uppförd i liggtimmer med tegeltak. Under tegeltaket ligger dock äldre spåntäckning kvar. Den sydvästra boden är i ungefär samma storlek, också uppförd i liggtimmer och rödfärgad. Den har använts som sockenmagasin och på innerväggarna finns årtalen 1739, 1791 samt 1802 inristade. Båda bodarna har ett högt kulturhistoriskt värde genom sin ålder, sina material och sin proveniens. Idag används de huvudsakligen som redskapsbodar.

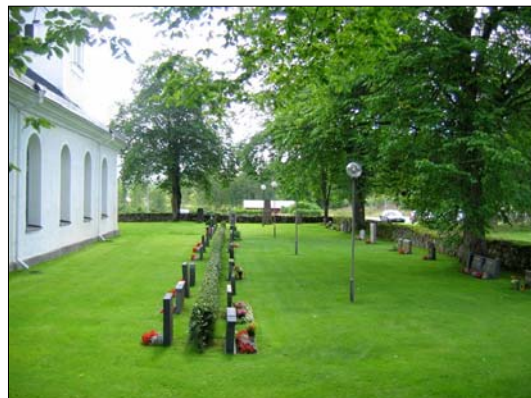
Området omfattar den del av kyrkogården som ligger söder och sydväst om kyrkan, inklusive gravarna längs kyrkogårdsmuren på denna del. Förutom gravraden längs kyrkogårdsmuren omfattar området endast en rygghäckslinje, som går i hela kyrkans längd. Hela ytan är täckt med gräs, området avgränsas dels av kyrkan och dels av den täta almträdkransen mot syd-sydväst. I sydvästra hörnet står ett sockenmagasin från 1700-talet.

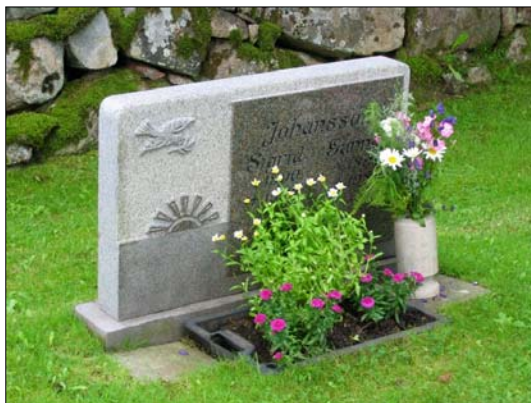
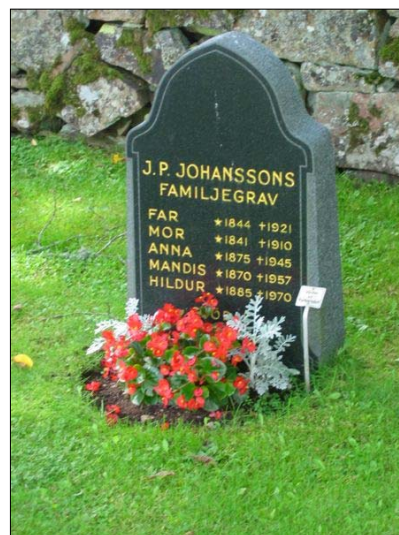
Gravarna visar upp en stor variation i ålder och utförande. I området och speciellt längs kyrkogårdsmuren finns dock en större andel äldre gravvårdar än på övriga kyrkogården,

både i större och mindre storlek. Här förekommer familjegravar i både stora samt väldigt små storlekar, men även gravvårdar som ser ut att ha tillhört allmänna-linjen, eventuellt med sekundär placering. Äldsta gravvård är en röd granitsten med inskriptionen "HSS 1823". På gravvårdarna förekommer titlar såsom; Kantorn och folkskolläraren, smedmästaren, nämndemannen (tre stycken), handlanden (två stycken).

Området visar en stor spridning av olika typer av gravvårdar. Strukturen med rygghäckar och gravvårdar placerade utmed kyrkogårdsmuren är densamma för området norr om kyrkan, men andelen äldre gravvårdar är dock större här. Det kulturhistoriska värdet ligger främst i enskilda gravvårdar av hög ålder, högrest format samt med titlar. Därtill räknas även gravvårdar över personer med lokalhistoriskt intresse.

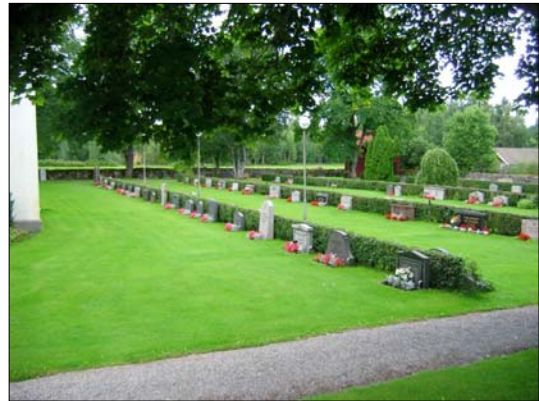
Området som omfattar kvarter C – H ligger norr och nordost om kyrkan. Området omfattar fyra rygghäckslinjer samt gravar utmed kyrkogårdsmuren. Den allmänna karaktären präglas av regelbundenheten utmed rygghäckslinjerna, trädkransen runt om med alm, lind, lönn och ask, samt att hela området är besatt med gräs. Gravarna är huvudsakligen från 1900-talets senare hälft, med fler äldre inslag längs kyrkogårdsmuren.

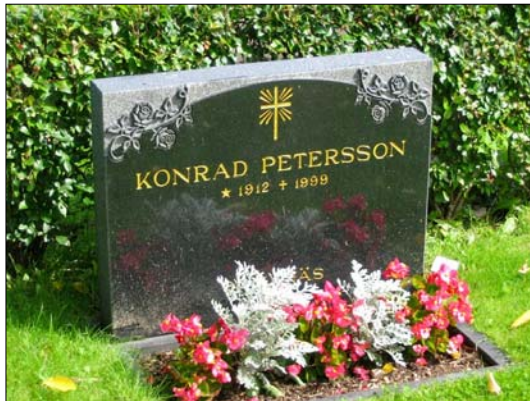
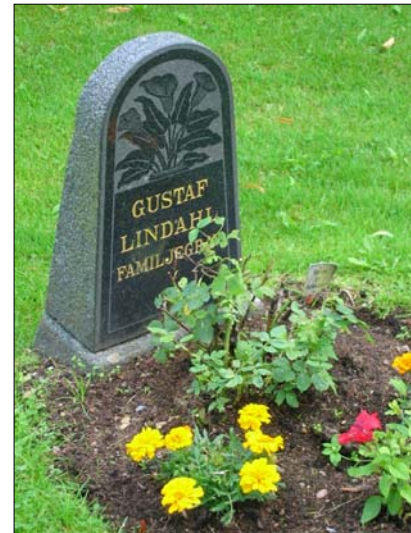
Liksom det södra området (kvarter A-B) består kvarteren norr om kyrkan av en stor variation av gravar. Rygghäcksgravarna dominerar, med gräsklädda marktytor. I rygghäckslin-

jerna förekommer främst sentida gravvårdar från 1950-talet och senare. De äldre gravvårdarna har i främsta fall bevarats längs med kyrkogårdsmuren, speciellt vid östra delen. De sentida gravarna i rygghäckslinjerna präglas av låga och breda gravvårdar medan de äldre huvudsakligen är högresta, om än i mindre format. Uppblandningen är dock stor och i rygghäckslinjerna förekommer även gravvårdar från 1900-talets början bredvid nyare gravar från seklets andra hälft. Bland titlar förekommer ett flertal hemmansägare, och nämndemän, men även lantbrukaren, komministern, lärarinnan, smeden och kyrkvaktmästaren. Äldsta daterbara gravvård är från 1901.

Områdets och kvarterens kulturhistoriska värde är främst förknippat med de enskilda gravvårdarna. I bevarandet av dessa bör speciellt hänsyn tas till vårdar av hög ålder, med titlar och hänvisningar till ortsnamn, samt gravar över personer med lokalhistoriskt intresse. Gravvårdarna längs med kyrkogårdsmuren är tidsmässigt mer samlade och de flesta av kyrkogårdens äldre gravvårdar finns här, liksom i området söder om kyrkan. Med tanke på de få bevarade äldre gravvårdarna som bevarats på hela kyrkogården är dessa värdefulla genom att de speglar kyrkogårdens långa kontinuitet. I övrigt präglas
