Kulturhistorisk karakterisering och bedömning

## Mellby kyrkogård

*Mellby socken i Eksjö kommun  
Jönköpings län, Linköpings stift*

JÖNKÖPINGS LÄNS MUSEUM  
Byggnadsvårdsrapport 2006:68

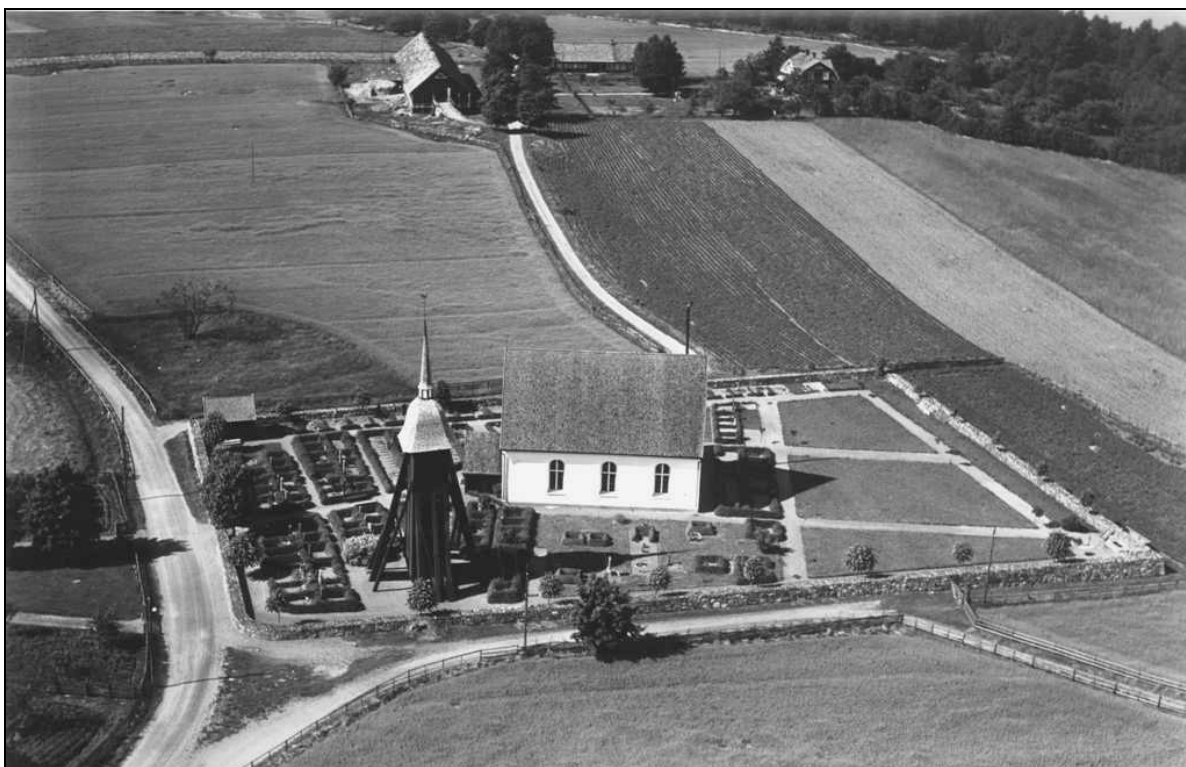
Flygbild över Mellby från 1930- eller 40-talet. Lägg märke till häckomgärdningar och grusytor på de delar av kyrkogården som är i bruk.

Från 1930-talet finns ett flygfoto som visar en kyrkogård där utvidgningen är genomförd men de nyaste delarna ännu inte tagits i bruk. De äldre delarna är utformade med grusgravar omgärdade av låga buskar, förmodligen liguster. Den nyare delen är mer lik dagens kyrkogård med stora grasmattor avdelade av grusgångar. Under andra hälften av 1900-talet har de gamla grusgravarna ersatts med gräs och häckarna har tagits bort. På den norra delen av kyrkogården har dessutom ett flertal grusgångar ersatts med gångar lagda med sjöstensplattor. Plattor har även lagts ut mellan gravlinjer där det tidigare inte funnits någon gång.

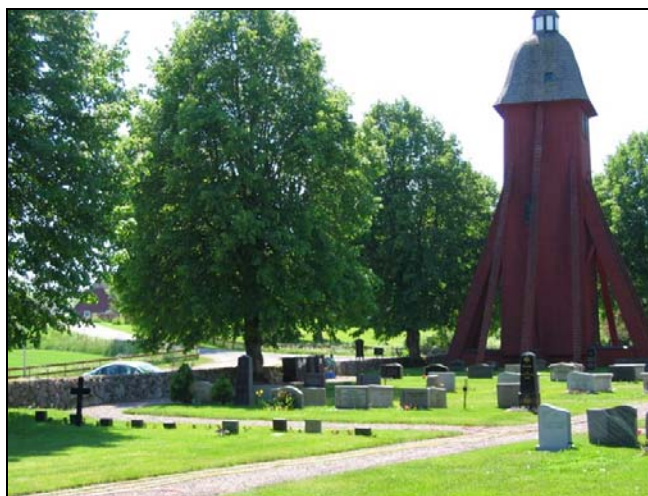
Den mellersta delen av detta område har till hälften tagits i bruk med moderna, tidstypiska vårdar. På den södra delen av området finns rester av allmänna linjen med två rader stenar från 1950 till 1975. Öster om dessa finns en cypresshäck som omsluter en uppläggningsplats av gamla gravstenar som är daterade från 1700-talet till 1900-talet.

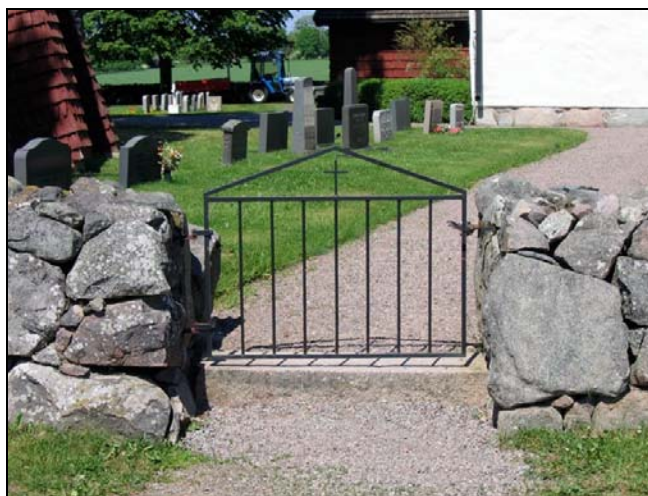
Kyrkogården har sin huvudingång i den västra muren. Den består av ett grindpar i järn fastsatta i krysshamrade grindstolpar av röd granit. Stolparna är kvadratiska med platt avslutning upptill, alla kanter är avfasade. Grinden har inte någon högre ålder, vilket kan utläsas på att järnet är bultat, inte smitt. Ytterligare en ingång finns i den södra muren. Ingången finns inte med på ett flygfoto från 1930-40-talen och är alltså relativt sent tillkommen. Grinden är enklare än den vid huvudingången, med en nätt gallerkonstruktion krönt med ett

Södra ingången på Mellby kyrkogård.

triangulärt fält innehållande ett kors.

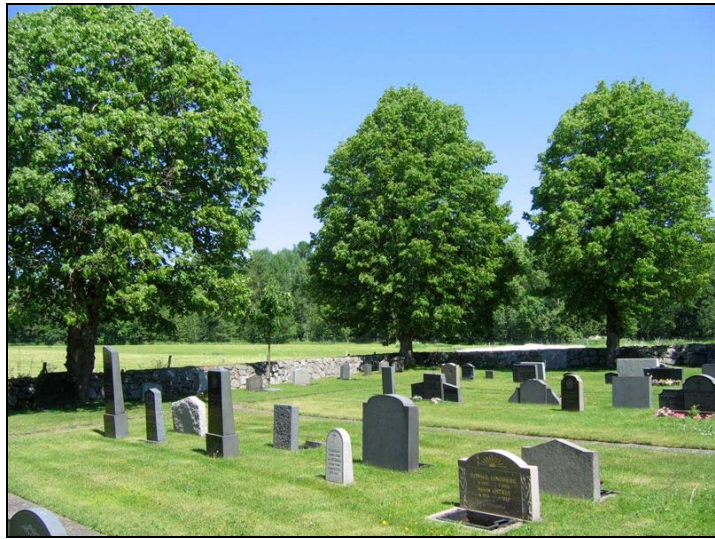
Kyrkogårdens nuvarande trädkrans är troligen planterad omkring 1930 och består av lind. Trädkransen är i sen tid kompletterad med två träd. På kyrkogården växer även en ornäsbjörk strax söder om runstenen. Mellan vapenhuset och kyrkan, på den södra sidan växer en häck av liguster tillsammans med en norsk brudspirea. På samma plats finns en vinbärsbuske och ett flerårigt lönnskott. På den norra sidan av kyrkan, bredvid sakristian växer en rododendron och en mahonia. I det mellersta östra kvarteret har planterats två rönnar, två vita syrénér och en rosa hagtorn.

Del av trädkransen av lind, norra muren. Planterad omkring 1930.

Kulturhistoriska värden kopplade till vegetationen ligger främst i trädkransen som är planterad med ett homogent material av lind. Det är viktigt att kransen finns kvar som markering av kyrkogårdens ytterkanter och därför bör träd som dör eller sågas ned kompletteras så att kransen hålls intakt.

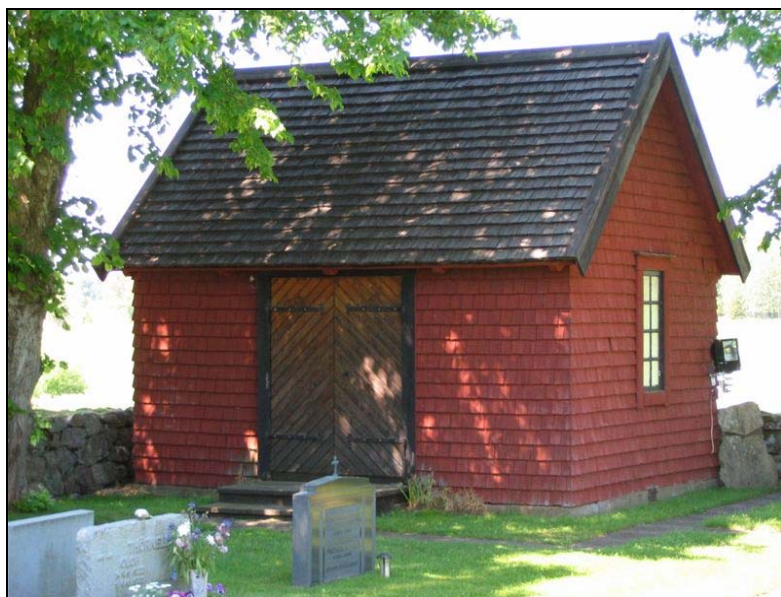
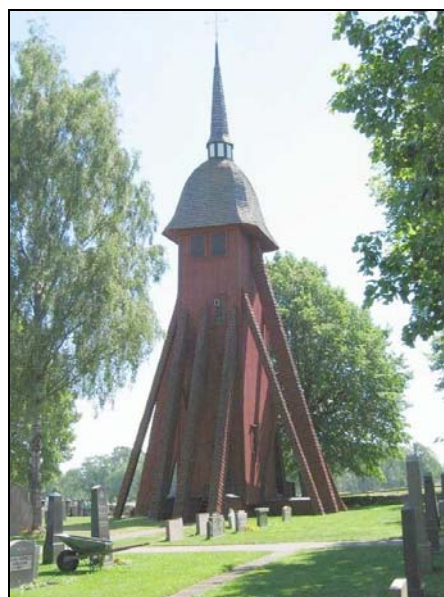
Förutom kyrkobyggnaden finns en klockstapel och en likbod på kyrkogården. Klockstapeln är förmodligen ursprunglig och har inte under århundradenas lopp ersatts av ett torn, något som är vanligt förekommande. Eftersom stapeln har funnits på samma plats sedan åtminstone 1500-talet, den fick sin nuvarande utformning redan 1673 och är en väsentlig del av kyrkan och kyrkomiljön, har den ett väldigt högt kulturhistoriskt värde. Den är helt klädd med rödmålade spån och panel, huven är täckt med tjärade spån.

Likboden byggdes omkring 1925 i samband med kyrkogårdsutvidgningen. Den uppfördes på samma plats som den tidigare likboden, det är okänt hur den stämmer utseendemässigt med den gamla. Boden i sig är inte förknippad med något större kulturhistoriskt värde, utan det är snarare placeringen och kontinuiteten med en likbod på just denna plats som är värdefull.

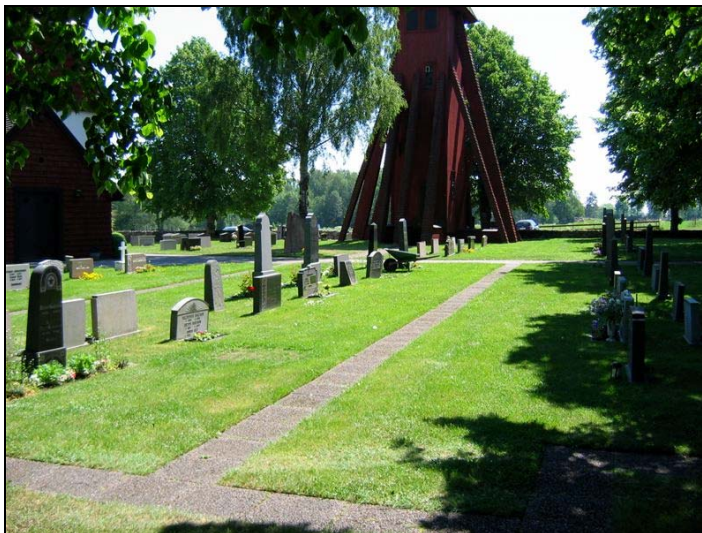
Område 1 sett från nordväst. I bakgrunden syns klockstapel.

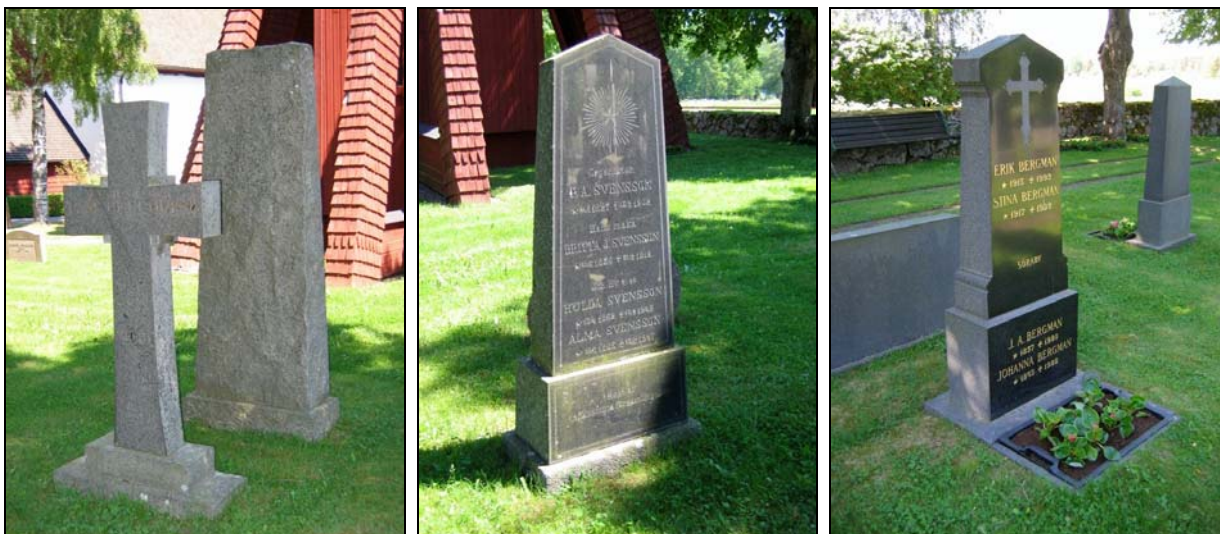
Kvarteret omfattar några av kyrkogårdens äldsta gravvårdar, och liksom dess mest påkostade. Den äldsta daterade vårdan är från 1902. De typiska gravvårdarna i kvarteret är högresta och stora, ofta av polerad diabas och står alla på en sockel. I takt med tiden har flera äldre gravvårdar ersatts med yngre som följer sin tids utformning med låga och breda proportioner. Men främst är det de äldre och högresta vårdarna med ett monumentalt anslag som präglar

Typisk gravvårdar på kyrkogårdens västra del, närmast gången från kyrkogårdens huvudentré till kyrkans entré.

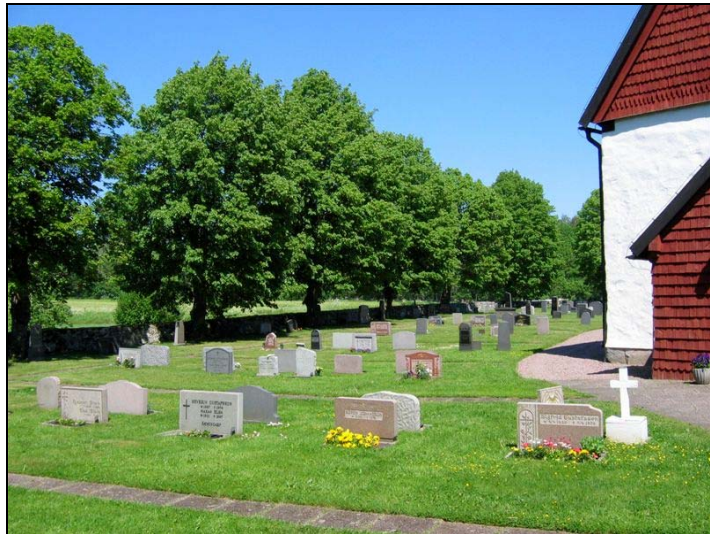
Område 2, sett mot nordost.

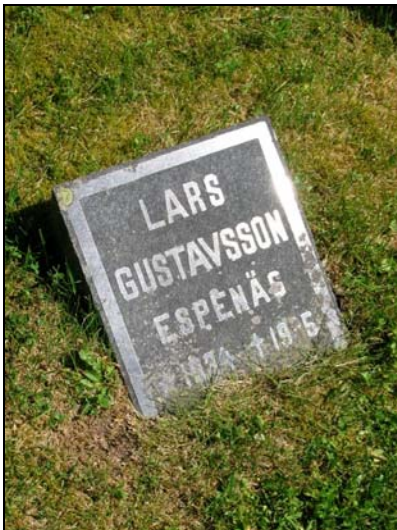
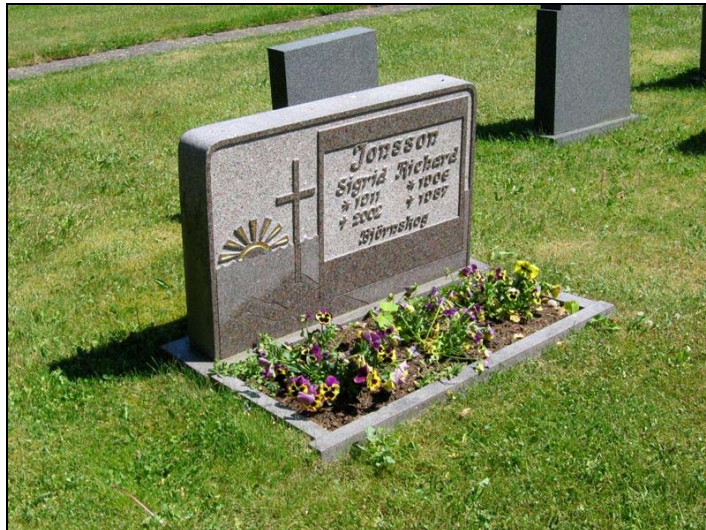
Området har en enhetlig karaktär med gravvårdar från 1930-talet och framåt. De äldsta gravvårdarna härrör från allmänna linjen, fram till ca 1950, därefter dominerar familjegravarna. Gemensamt är gravvårdarnas enkla utformning och lilla skala. Andelen titlar är ovanligt stort för en område av denna karaktär och tack vare det får vi idag en spännande överblick av olika yrken i socknen; förutom de vanligare titlarna hemmansägare, nämndeman, finns bland annat titlar som ålderdomshemsföreståndarinnan, barnmorskor, tågmästare, smidesmästare, folkskolelärarinnor, riksdagmannen och kyrkobyggmästaren.

Gravvårdar i område B; en äldre gravvård från allmänna linjen från 1935 och en sentida familjegrav med tidstypisk utformning.

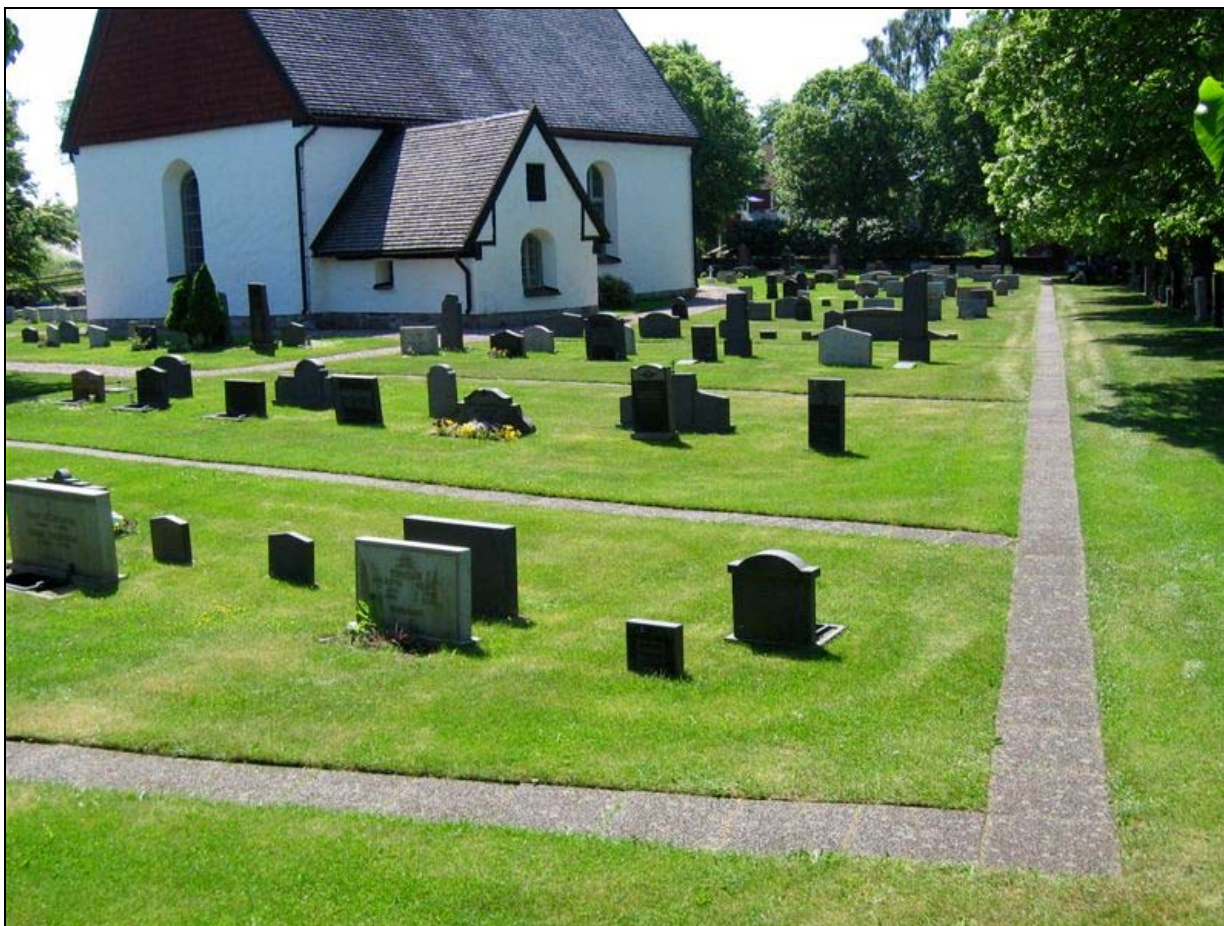
Område B med gångar av gjutna sjöstensplattor.

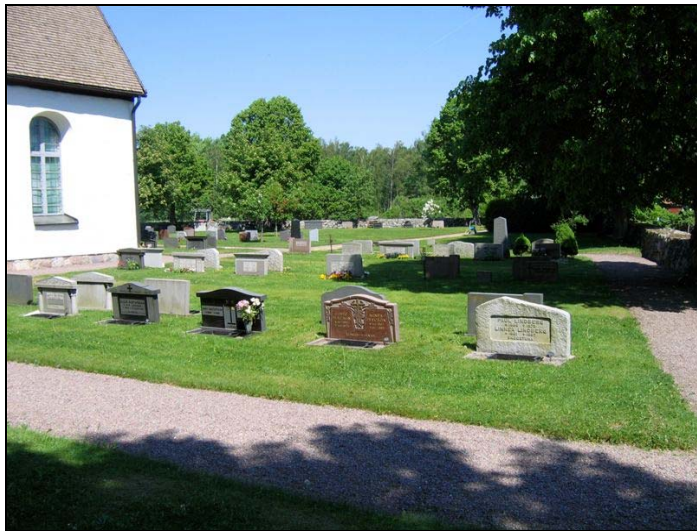
I sydöst finns en bevarad del av den gamla allmänna linjen, små stenvårdar i kronologisk ordning daterade från 1950-1975, eventuellt sekundärt placerade. Även här finns en rest från en äldre tiders kyrkogård genom ett massivt järnkors från 1853. Titlar förekommer väldigt sparsamt på vårdarna – två lantbrukare, en köpman och en nämndeman finns nämnda.

Områdets främsta kulturhistoriska värde ligger i de enskilda gravvårdarna. Det finns flera mycket värdefulla sådana, såsom trävården från 1851 över ”orgelnisten”, järnkorsen och raden av vårdar från allmänlinjen (även om de troligen är sekundärt placerade. De undanställda granitflisvårdarna från omkring 1700-talet borde sättas upp på kyrkans inventarielista – de har ett högt värde som exempel från kyrkogårdens förindustriella period. Även där bevarade och undantagna vårdar ur allmänna linjen har ett stort kulturhistoriskt värde.

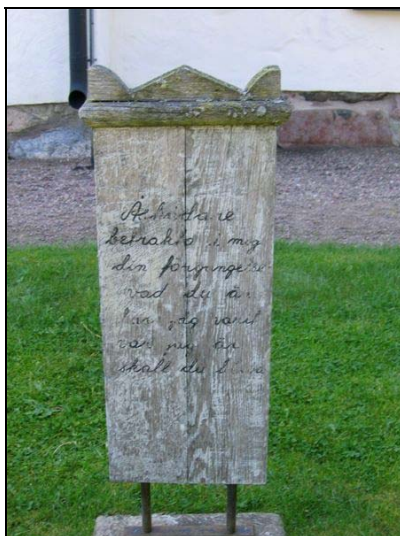
Området har gravvårdar av vitt skilda åldrar och utformningar. Äldsta vård är från 1851 och yngsta från 2005, här finns både trä-, järn och stenvårdar. Bakom koret står en trävård från 1851 och söder om kyrkan finns några smidda järnkors utförda av tvinnade järnband, från omkring förra sekel-skiftet. Främst består dock området av familjegravar från 1950- och 1960-talen. Vårdarna är låga och breda, de flesta enkla och utan utsmyckning, men ett antal har tympanonfält och kolonner som inramar stenen.

En bevarad trävård från 1851 tillhör en av kyrkogårdens mest särpräglade gravvårdar, likaså järnkorsen. I övrigt präglas området av familjegravar i sten av tidstypiskt utseende från 1900-talets andra hälft.
