HÖGBY KYRKOÅRD

Kulturhistorisk kyrkogårdsinventering

*Högby församling
Mjölby kommun
Linköpings stift
Östergötlands län
2005*

ÖSTERGÖTLANDS LÄNSMUSEUM

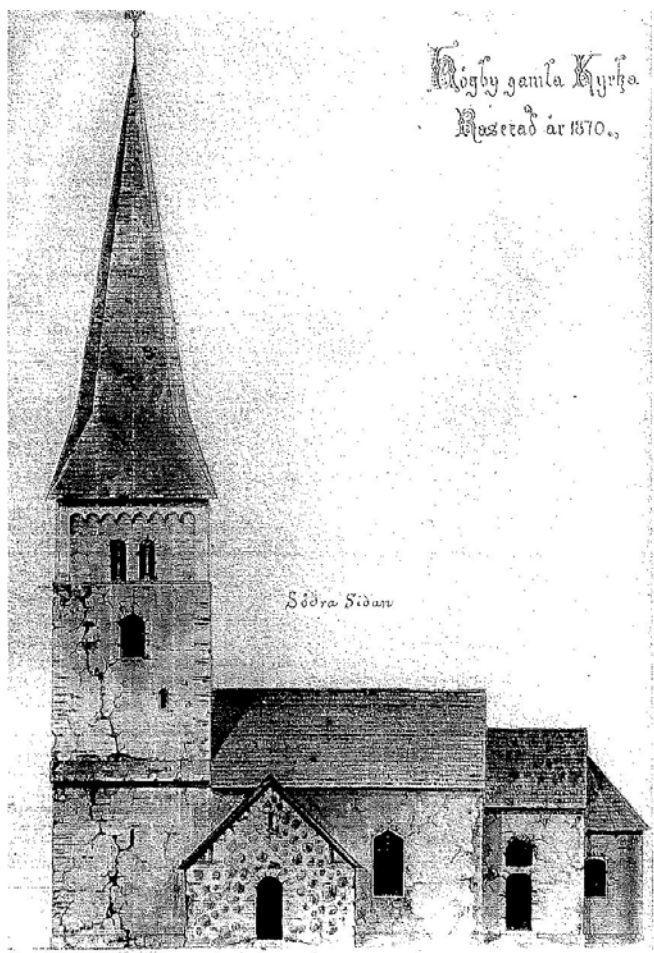
Uppmätning av Högby gamla kyrka 1870.

Högby medeltida kyrka var belägen ca 1 km norr om den nuvarande. Den rivna kyrkan var uppförd av kalksten sannolikt på 1100-talet med ett rektangulärt långhus och ett smalare absidkor. I väster fanns ett torn med avtrappad klockvåning, som sannolikt var samtida med kyrkan eller tillbyggt strax efter. Platsen utgörs nu av en ödekyrkogård. En romansk portalomfattning i sandsten från den gamla kyrkan murades in i det nya tornets övre våning. Den överflyttades senare till Historiska museet i Stockholm. Museet hade redan 1872 fått en medeltida järnsmidesornerad och läderklädd dörr som gåva av församlingen, vilken inlämnades av byggmästaren August Nyström.

Ett flertal avbildningar av den gamla kyrkan finns bland annat av Brenner på 1670-talet, av Koch, Ihrfors mfl från 1800-talets början. Särklassigt bäst är den dokumentation som upprättades inför debatten om kyrkans rivning. Ritningarna togs fram för att visa att särskilt tornet var i för dåligt skick för att reparera. Kyrkan visar stora likheter med den bevarade kyrkan i Kaga. Kyrkans utseende finns också bevarat på ett par äldre fotografier i läns museets arkiv. Kyrkan revs strax efter det att den dokumenterats 1871.

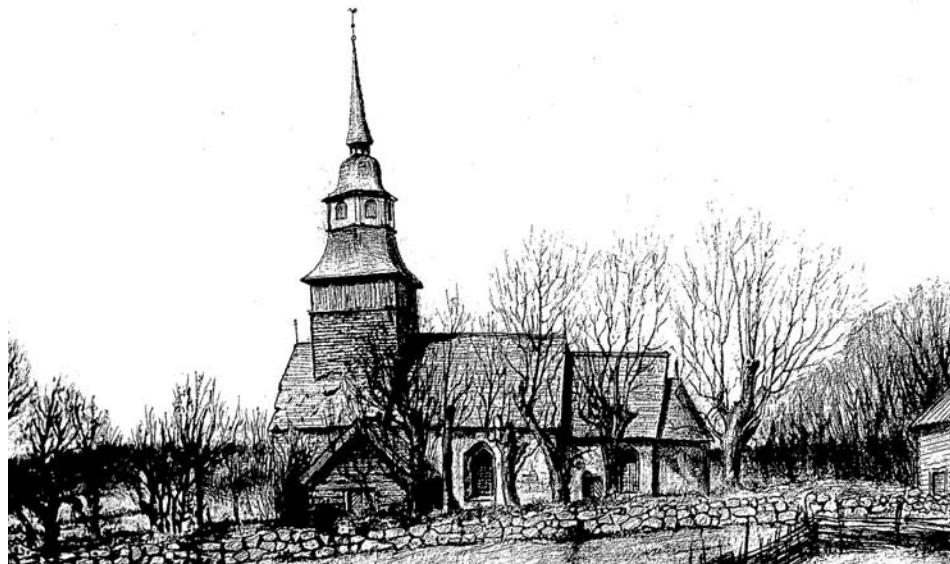
Västra Skrukeby kyrka i början av 1800-talet efter teckning av Karl Simonsson. Bilden togs fram av sockenborna inför rivningen, för att bevara kyrkans utseende till eftervärlden.

Också kyrkan i västra Skrukeby finns avbildad vid ett flertal tillfällen. Liksom vid Högby har här både Brenner, Koch och Ihrfors gjort teckningar. Den bästa av dessa är den återgivna av Simonsson från mitten av 1800-talet. Teckningen visar kyrkan med långhus, kor och rundad absid. Framför ingången finns ett lågt vapenhus av trä. Över långhusets västra del har en takryttare med klocktorn uppförts som ersättning för den klockstapel som Brenner redovisar väster om kyrkan. På Brenners teckning finns också antydningar om en sakristia norr om koret. Detta syns inte på teckningen ovan som visar kyrkan från söder. Västra Skrukeby kyrka stod kvar som gemensam kyrka under nybygget och revs först 1876.

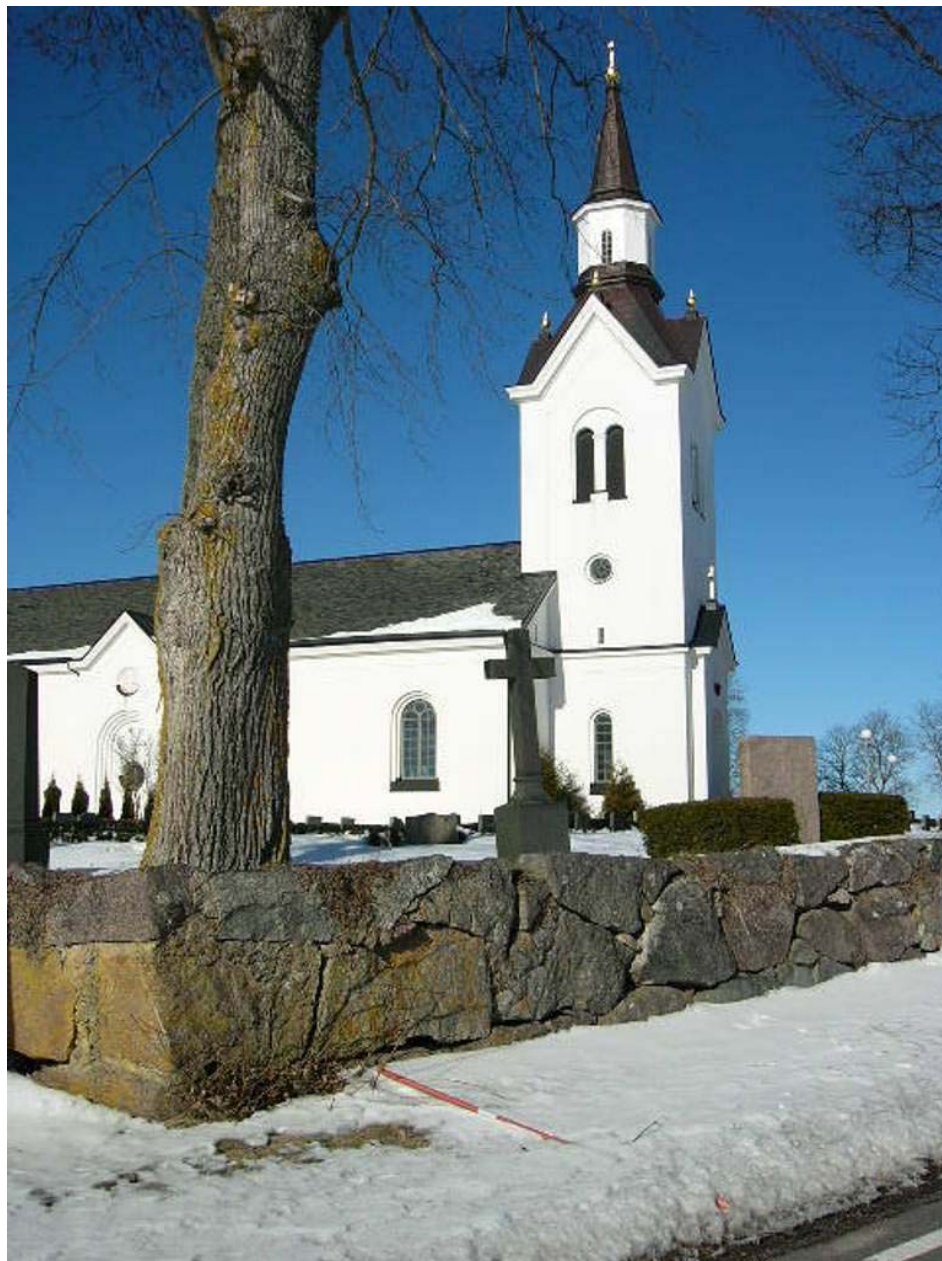
Den nya kyrkan är orienterad med koret i väster och tornet i öster. Anledningen var sannolikt att den valda platsen var belägen väster om vägen och en traditionell placering hade inneburit att koret vette mot vägen. Kyrkan är uppförd av sten med ett rektangulärt långhus med ett flersidigt korutsprång i väster, som ursprungligen inrymde sakristia, samt ett torn i öster. Kyrkobyggnaden uppfördes 1871 efter ritningar utförda 1860 av arkitekt Albert Törnqvist vid Överintendentsämbetet. Albert Törnqvist (1819-1898) var en flitigt anlitad kyrkoarkitekt i hela landet och hans kyrkor uppvisar för tiden moderna dekorativa drag, men anknyter också i hög grad till den omedelbart föregående periodens former i nyklassicism. I Östergötland har han bl a ritat kyrkorna i Gistad, Fivelstad och Västra Ryd.

Högby kyrka 2005.

Kyrkan fick ett för sin tid typiskt utseende med nyklassicistisk utformning, men med såväl nygotiska som romanska inslag. Även interiören fick en tidstypisk prägel med tredingstak indelat med bjälkar. Sakristian var avskild bakom koret med en skärm och fönstren i öster gav koret ett indirekt ljus. Albert Törnqvist utförde även ritningarna till inredningen, såsom predikstol, altarpopsats, läktarbarriär och orgelfasad. Bröderna Nyström modifierade dock hans ritningar och inredningen präglas av deras tillägg. Utmärkande för Nyströms kyrkoinredning är bl a utsmyckningen i form av liggande eller stående rombfält med olika ornament, framför allt blomornament. Nummertavlorna är placerade över dörrarna på korväggen. De är vändbara och nås från våningen över sakristian. Takets ursprungliga färgsättning, som finns bevarad över lillkyrkan och samlingsalen, återfinns även på en ritning i Nyströms ritningsarkiv. Det är en djärv färgskala i ockra, rött och blått.

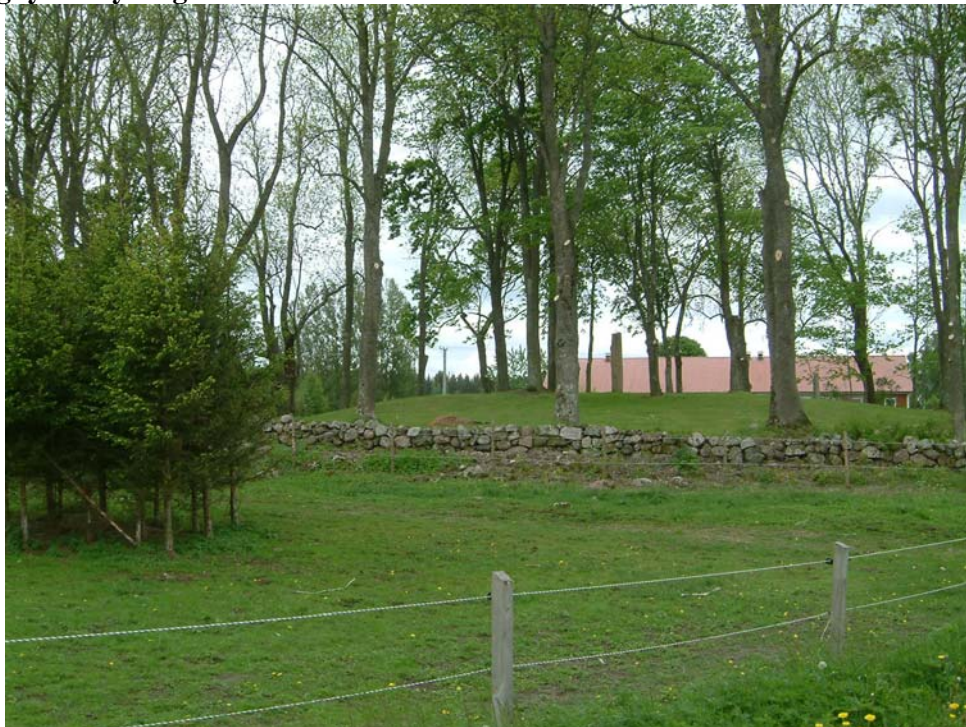
Högby ödekyrkogård 2005.

Högby ödekyrkogård är idag en välskött fornlämning. Kyrkogården är liten och snarare rundad än rektangulär. Den ligger på en mindre kulle strax norr om Högby Frälsegård och utefter en mindre körväg mellan Frälsegården och Prästgården. Kyrkogården har en intakt trädkrans och kyrkogårdsmur.

Den domineras idag helt av den berömda Högbystenen, en stor runsten som hittades i samband med att kyrkan revs. Den satt då inmurad i kyrkans sakristia. Stenen är rest mitt på kyrkogården. Stenen räknas som en av de förnämsta i landet. (nr Ög 82).

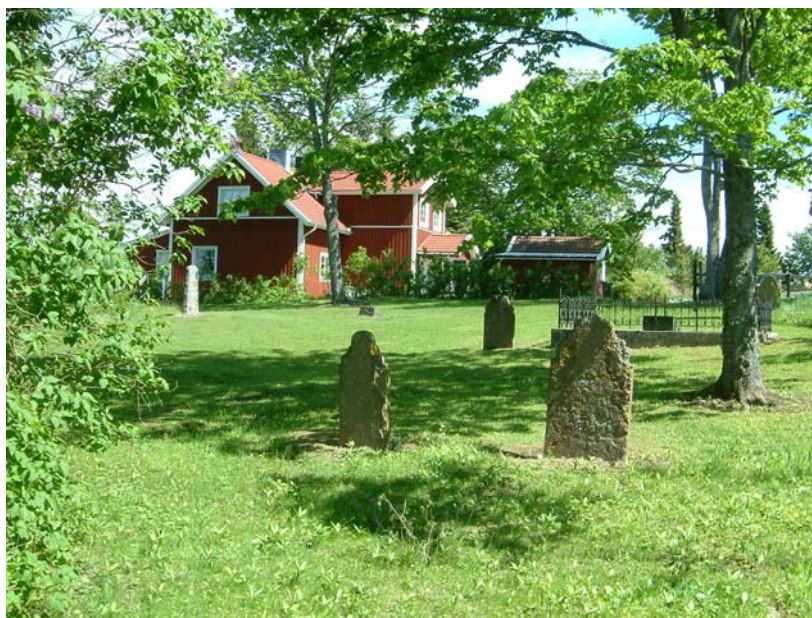
Västra Skrukeby ödekyrkogård.

Kyrkogården finns idag kvar som ödekyrkogård. Den begränsas fortfarande av sina ursprungliga kyrkogårdsmurar och sin ursprungliga trädkrans som till största delen är intakt. Marken sköts av kyrkogårdsförvaltningen i Mjölby, som vårdar en större sammanhängande gräsyta som i övrigt täcks med en del större buskar som syrener mm.

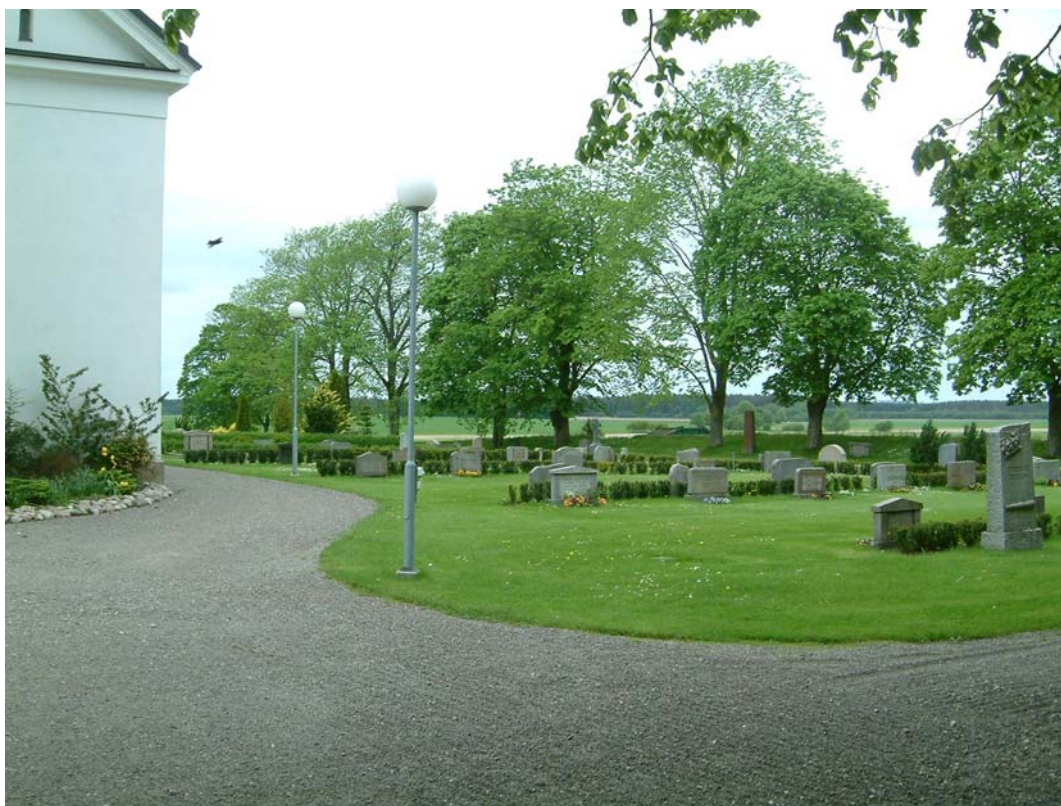
Högby kyrkogårds nordvästra del 2005.

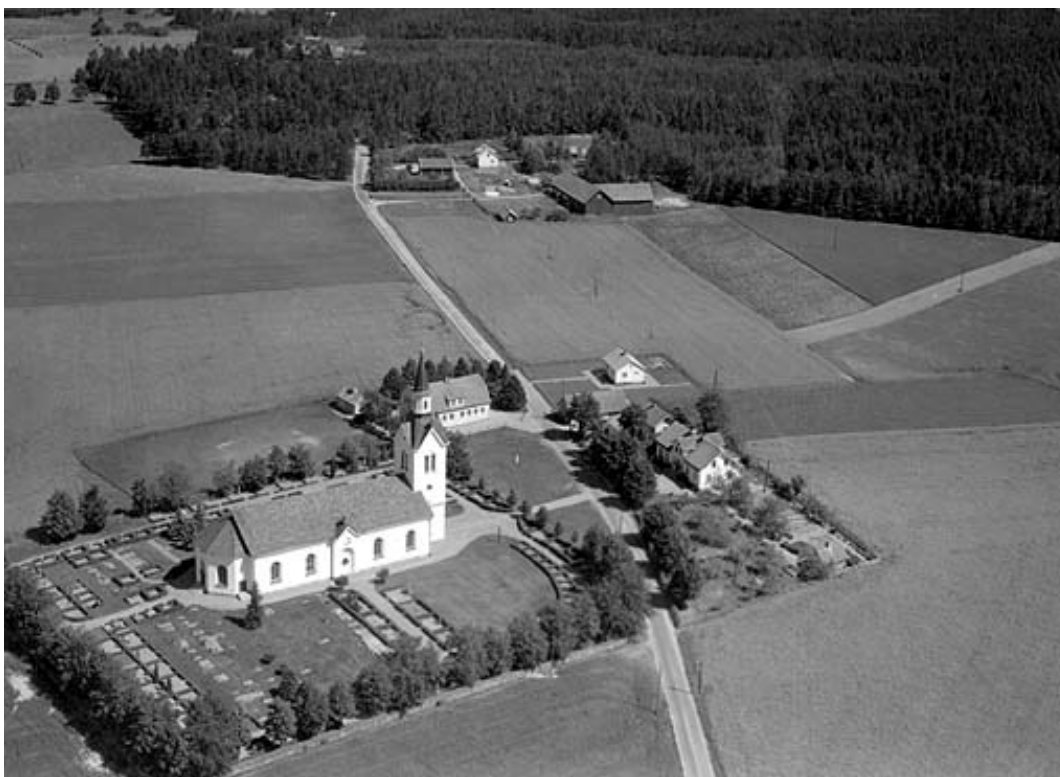
De två flygbilder som finns i Östergötlands läns museums arkiv visar i stort sett en likadan anläggning. Den första är tagen 1935 och den andra, återgiven ovan, 1954. Den inre delen av kvarter I (framför kyrkan th) förefaller vara oanvänd medan utkanten kantas av grusade gravar. Kvarter II (framför kyrkan tv) visar en eller två rader grusade gravar i utkanten medan det i det inre har stått linjevårdar. Enstaka mindre grusade ytor är upptagna här. I kvarter III är ungefär hälften av ytan upptagen av grusade gravar. På bilden från 1935 syns också kvarter IV som har en liknande fördelning som kvarter III. Sedan bilderna togs har alltså en stor andel av de grusade gravarna försvunnit och häcksystemen tillkommit.

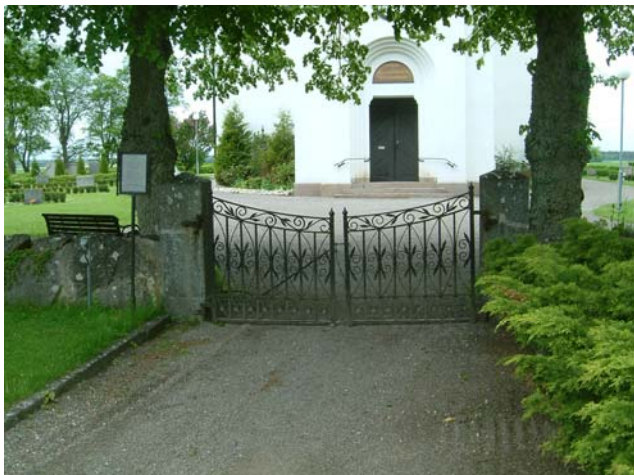
Kyrkogården har två ingångar.

Framför kyrkans huvudingång i väster finns en dubbelgrind av gjutjärn med smidda ornament av kryss, blomrankor och rundlar i tre nivåer mellan enkla firsidiga grindstolpar.

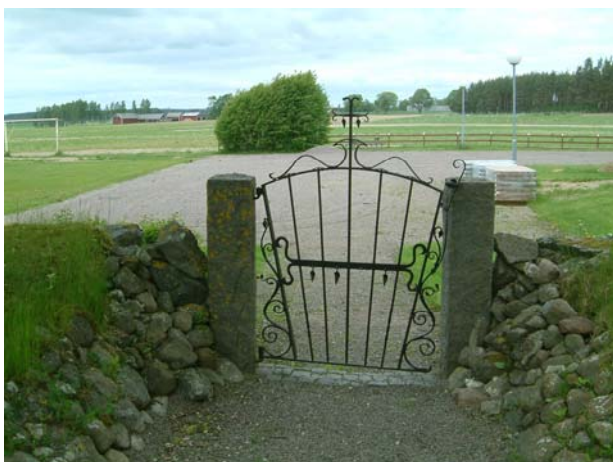
På norra sidan finns en utgång vettande mot fotbollsplanen. Här finns en individuellt utformad smidesjärnsgrind mellan enklare granitstolpar.

Grinden har ornament av hängande smidda löv samt av spjälor som böjer sig utåt i en svag solfjädersform.

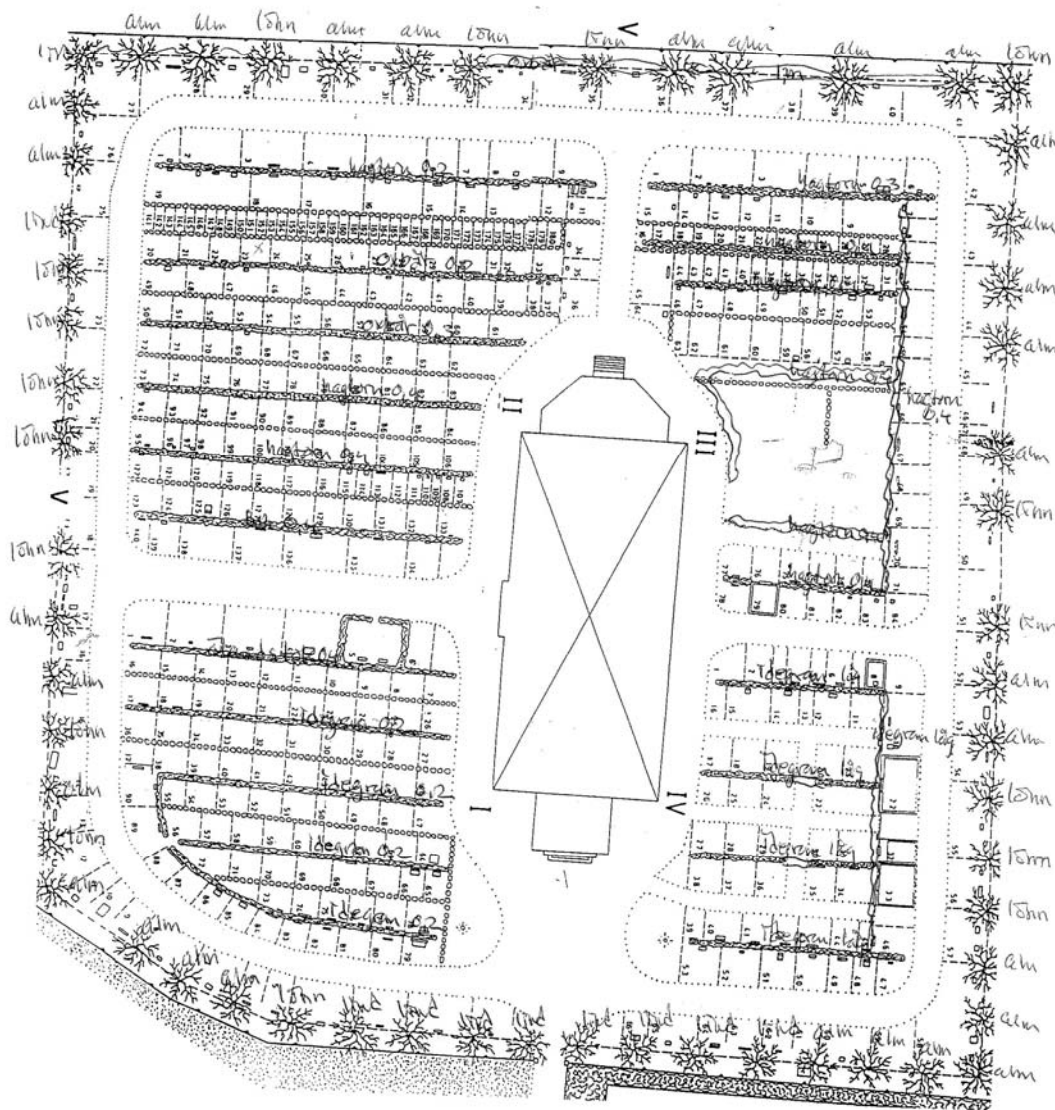
GRAVKARTA
ÖVER
HÖGBY KYRKOGRÅRD

Högbys kyrkogård. Vegetation och grusgångar

I kvarter I finns från väster en idegranshäck som är 0,3 m hög. Denna startar från en gemensam punkt mitt i kvarterets södra utkant och delar sig i tre armar. Öster om denna finns en 0,2 m hög idegranshäck och en 0,4 m hög ölandstok.

I kvarter II finns sju nordsydliga rygghäckar, från väster en 0,4 m hög bok, en 0,4 m hög hagtorn, en 0,7 m hög hagtorn, en 0,3 m hög oxbär, en låg ölandstok, ytterligare en 0,2 m hög oxbär samt en 0,2 m hög hagtorn.

I kvarter III finns en 0,4 m hög hagtorn som omfattar kvarteret i norr, väster och söder och som lämnar en gravrad utanför. Inne i kvarteret finns fyra nordsydliga häckar, från väster tre 0,6 m hög hagtorn samt en lägre 0,3 m hög häck av samma sort.

Det mindre kvarter IV omges på samma sätt av en nysatt idegranshäck. I det inre finns två nordsydliga häckar av samma sort och höjd.

Gångsystemen torde vara kyrkogårdens ursprungliga och består av naturgrus. Innanför västingången finns en grusplan runt kyrkan. Grusgångarna löper sedan runt kyrkan och fram till mitten av östra långsidan. Grusgångar följer kyrkogårdens utsidor lämnande en gravrad utanför. Gångar löper också från mitten av norra och södra långsidan in till kyrkan, delande gräsmattorna på kyrkogården i fyra delar vilka bildar naturliga kvarter.

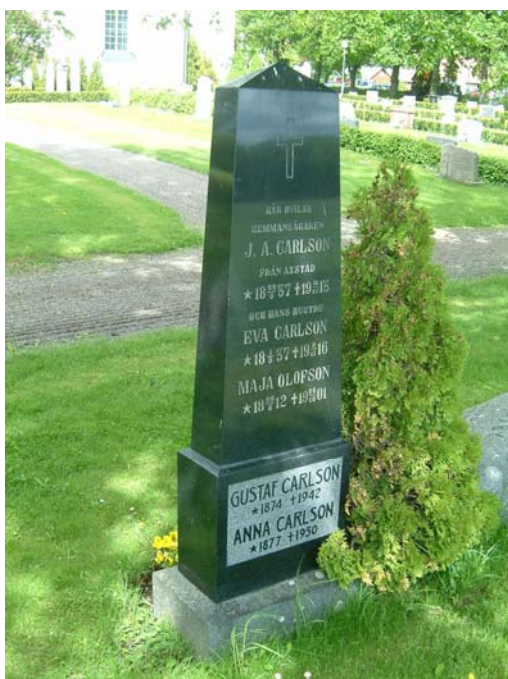
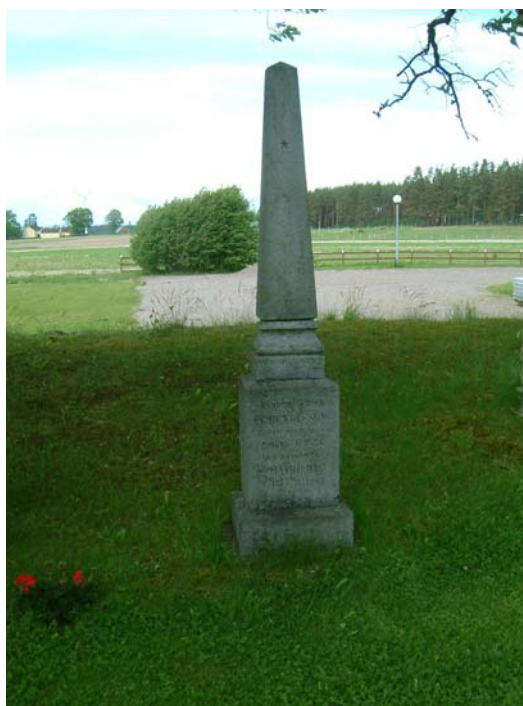
Typiska exempel på gravvårdar från kvarter V är grav V:18 tv och V:57 th.

Kvarter V har behållit sin ursprungliga karaktär av dyrare familjegravar med höga smala vårdar i stora partier. Hela västra och södra sidan liksom halva norra och östra sidan är intakt. På det övriga partiet har yngre vårdar ersatt. Vårdarna är från 1871 till ca 1950. Dessa är nästan undantagslöst resta över hemmansägare (titeln hemmansägare eller lantbrukare förekommer 24 gånger) från de större gårdarna i närområdet, de enda avvikande titlarna är riksdagsmannen, hustrun och lantushållaren.

Bland typerna ingår några ovanligare som ett högt gjutjärnskors från 1879 (Vendela Lovisa Wallström), en hög obelisk, en kalkstensvård med Thorvaldsenmedaljong och en med en marmorsköld.

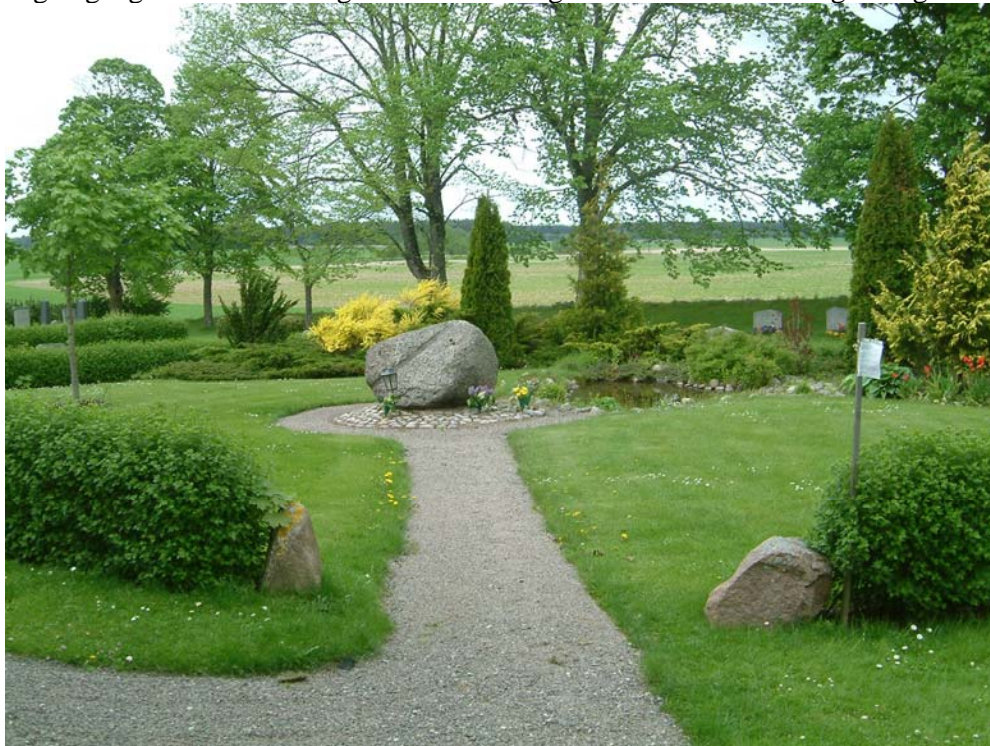
Minneslunden är anlagd inne i kvarter III och ramas in av en 0,7 m hög hagtornshäck. Ytan är närmast rektangulär och ingången ligger i sydvästra hörnet. Från ingången leder en grusgång in till ett större gråstensblock omgivet av en rund sättning med gatsten.

Norr om detta finns en mindre damm och bakom denna planteringar med ginst, tuja, ölandstok, idegran och cypress i olika höjder. På södra och västra långsidorna finns små gatstenssättningar där parkbänkar är utsatta och i sydöstra hörnet finns en rabatt med tujor. Framför denna växer en nyplanterad kastanj.

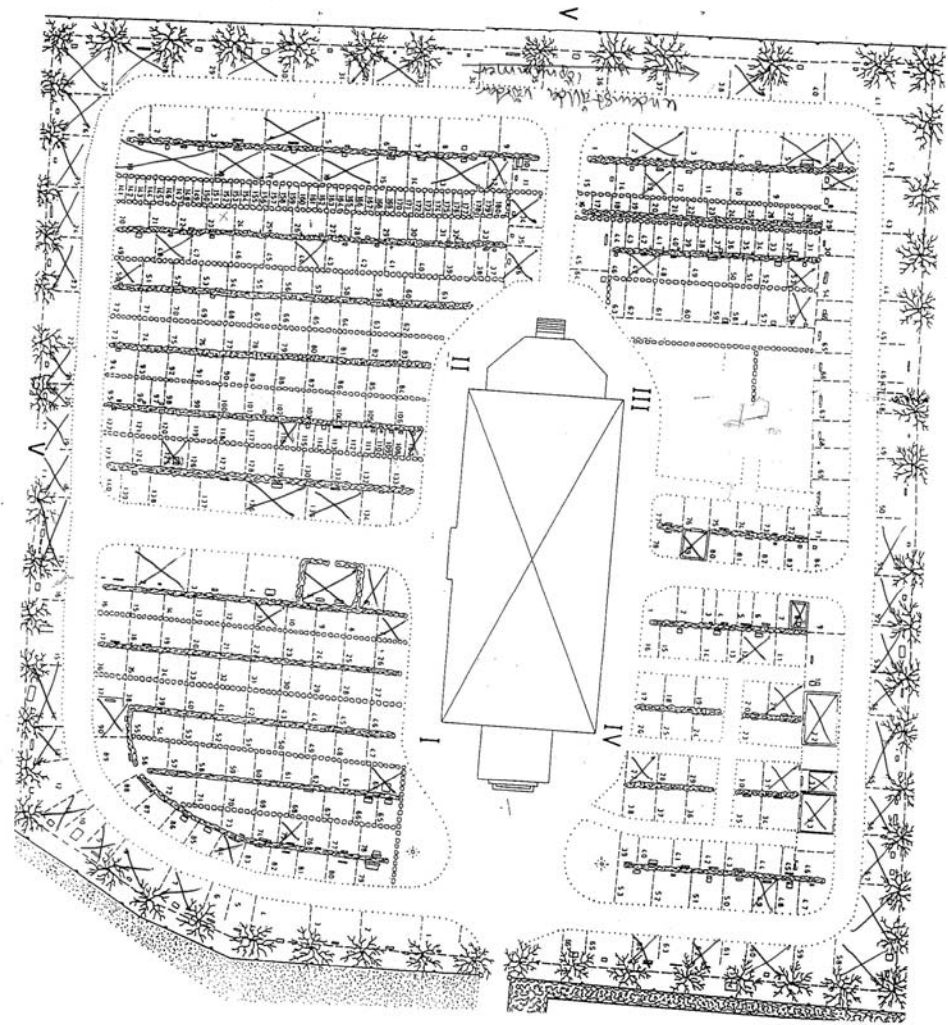
GRAVKARTA
ÖVER
HÖGBY KYRKOGRÅRD

*Högbys kyrkogård. Exempel på gravvårdar med kulturhistoriskt intresse.
Exemplen är markerade med kryss.*

Dessa utgörs huvudsakligen av de högre statusgravar som är placerade utmed kyrkogårdens utkanter. Flera av dem utgörs av den första generationens gravvårdar efter kyrkans och kyrkogårdens omgestaltning. I det inre finns enstaka vårdar med titlar. Endast fem av det stora antalet grusgravar som tidigare fanns finns kvar.
