KUMLA KYRKOGRÅRD

Kulturhistorisk kyrkogårdsinventering

*Kumla församling
Mjölby kommun
Linköpings stift
Östergötlands län
2005*

ÖSTERGÖTLANDS LÄNSMUSEUM

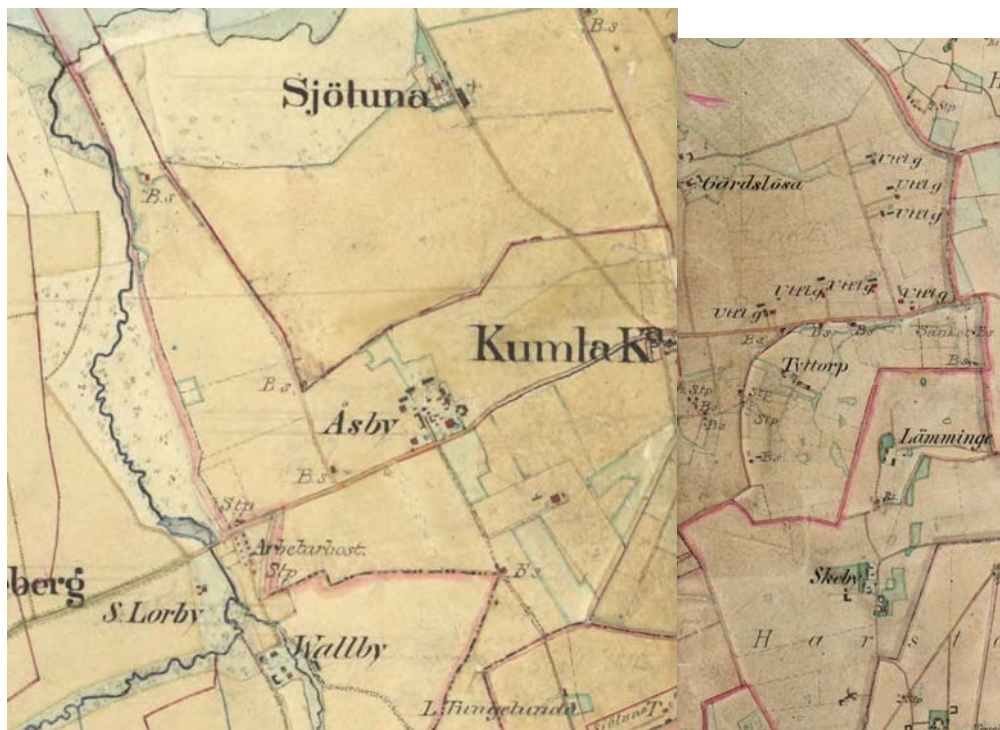
Kumla på häradskartan från 1870-talet. Kyrkogården ligger precis på en kartskarv. Den gamla kyrkogården har samma utsträckning som idag. Socknen är utpräglad lantlig och nästan helt uppodlad till åkermark. Socknen är liten och ryms helt på bilden med de byar som omnämns på gravvårdarna, Gärdlösa, Åsby Sjötluna och Tyttorp. Bygden präglas av det nyligen genomförda laga skiftet och ett stort antal gårdar är utflyttade från byarna (markerade med Utfl g). Skolan är tillkommen och ligger under a i ordet kyrka, ingen annan bebyggelse finns ännu vid själva kyrkplatsen.

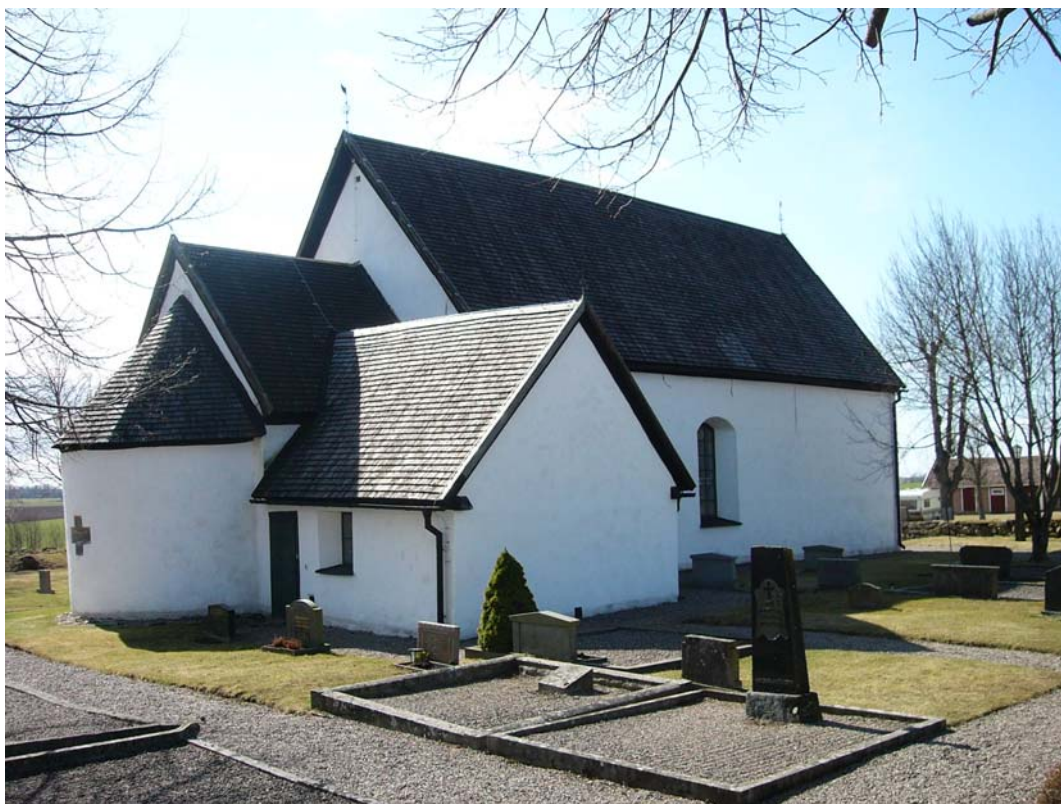
Kumla kyrka

Absidens korsformade fönster är med sin troligen ursprungliga placering unikt i länet. På de gamla valvkapporna på vinden finns det rester av puts med dekorfragment från 1400-tal och troligen 1700-tal. Kyrkorummets utformning går till stora delar tillbaka på 1800-talet då tunnvalven av trä tillkom, liksom bänkinredningen, orgeln och predikstolen. Ett altarskåp från 1400-talet tillverkat i Lübeck pryder sedan 1700-talet altaret. Vinden över vapenhuset med bevarad sädeslår visar på en tid då kyrkan även fungerade som sockenmagasin eller tiondebod.

Kyrkan hade tidigare ett torn, som revs 1818.

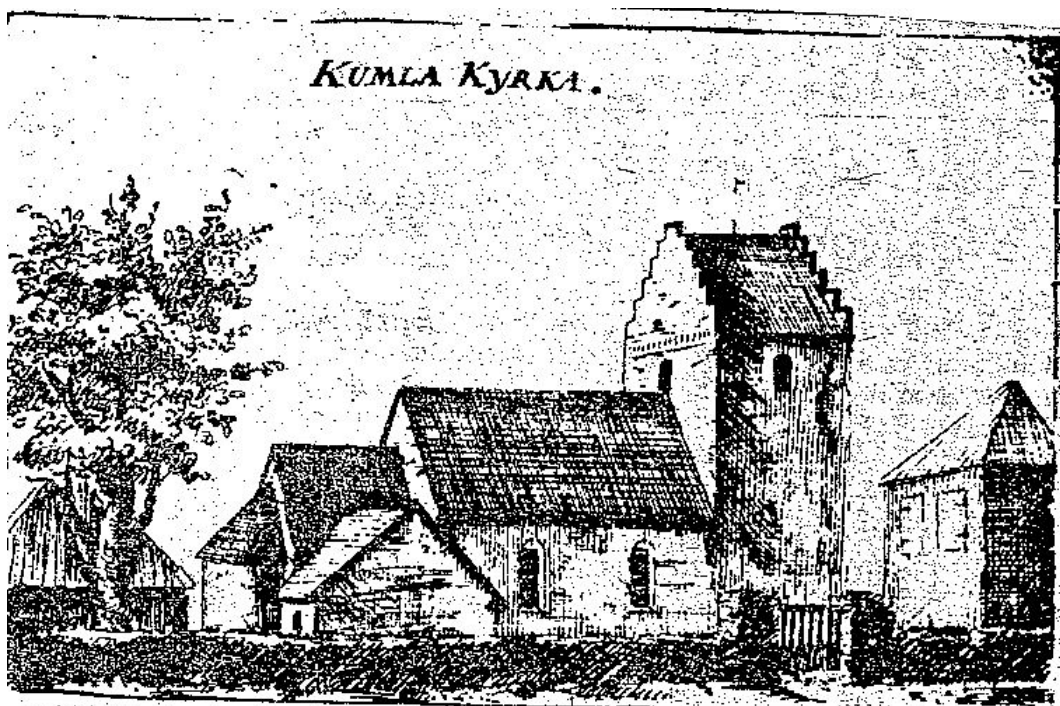
Kumla kyrka tecknad av Johan Fredrik Koch ca 1810-17.

Bilden är unik då den visar både det 1818 rivna tornet och dess ersättare klockboden som uppfördes ca 1809. Grinden kan möjligen vara densamma som idag. Men det är inte troligt, då den verkar enklare. Grindstolparna är också högre.

I nordöst finns en firsidig mindre byggnad, troligen en tiondebod. Denna bör också ha rivits strax efter Kochs besök eftersom en ny kom att inrättas på kyrkvinden.

I de omgivande kyrkogårdsmurarna kan flera större eller mindre delar till liknande gravstenar ingå, vilket antyds av de i muren ingående stenarnas storlekar. Inget tydligt enskilt fall syntes dock vid inventeringen. Kyrkogårdsmurarna har samma höjd och omfattning som de har på Kochs bild från ca 1810 (se bild sid 8).

Kochs bild från denna tid (sid 8) visar att en firsidig tiondebod tidigare legat i det nordöstra hörnet av kyrkogården. Boden förefaller vara träpanelad och i likhet med klockboden och kyrkan vara försedd med ett liknande tjärat spåntak. Bilden visar också den norra grinden till kyrkogården. Denna är en enkelt spjälornerad grind, inte alls lik den som sitter där idag. Enligt Grenbergers kyrkogårdsmursinventering ska norrgrinden vara från slutet av 1700-talet (Grenberger 1999), den borde då ha varit med på Kochs bild.

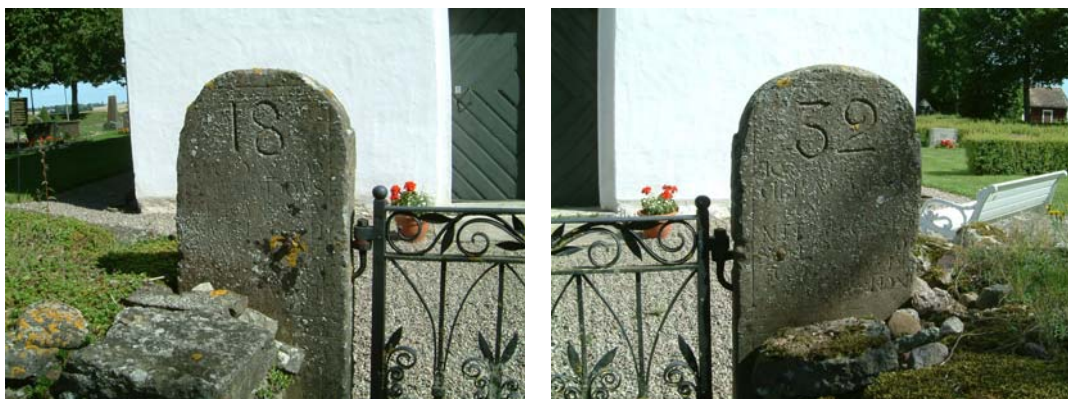
De enda påtagliga rester efter stormaktsidens begravningskick som finns bevarade i Kumla är de två grindstolparna i västra grinden. Båda utgörs av omhuggna återanvända gravstenar från denna tid. Detta tillsammans med lavbevuxning gör texten mycket svårläst, möjligen kan den ena stenen (32) vara daterad 1601.

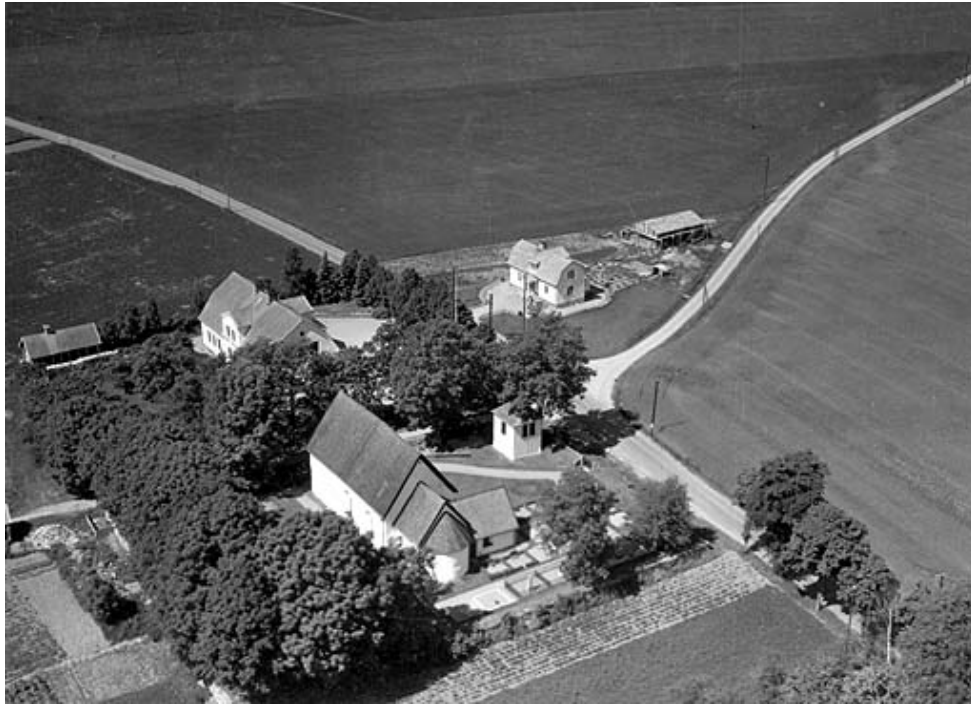
Ett äldre flygfoto över kyrkogården finns från 1952. Detta bidrar tyvärr inte med mycket information i detta fall. Större delen av den södra kyrkogården täcks av trädkransen och vad som syns av den norra och västra visar att de grusade gravarna ligger där de gör idag. Fler har dock tillkommit i norr. Bild från Östergötlands läns museums arkiv.

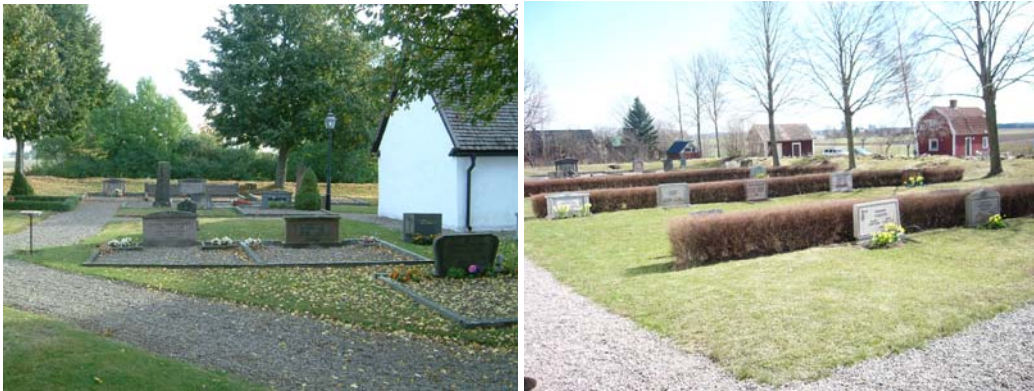
Norra delen av kyrkogården består av ett öppet område dominerat av grusgravar. Den södra består i kontrast av en öppen yta med raka gravrader mellan rygghäckar helt utan grusade gravar.

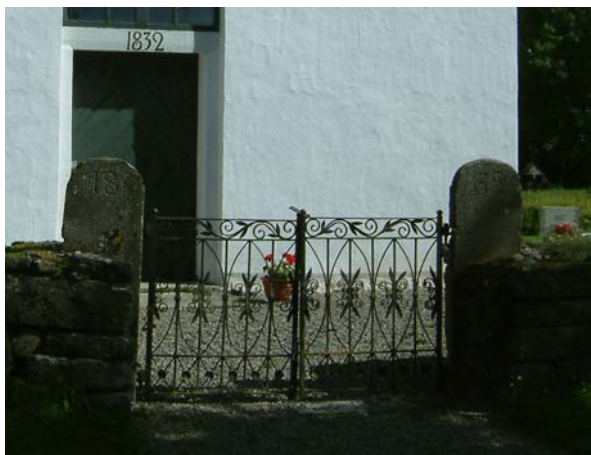
Framför kyrkans huvudingång i väster finns en dubbelgrind av smidesjärn mellan kalkstensstolpar.

Grinden är ornerad med blomsterslingor och kryssornament i tre nivåer. Grindstolparna är av kalksten och båda är återanvända 1600-talsgravvårdar.

På den ena stolpen återges siffran 18 och på den andra 32, vilket också är samma datum, 1832, som finns angivet ovanför kyrkans västportal.

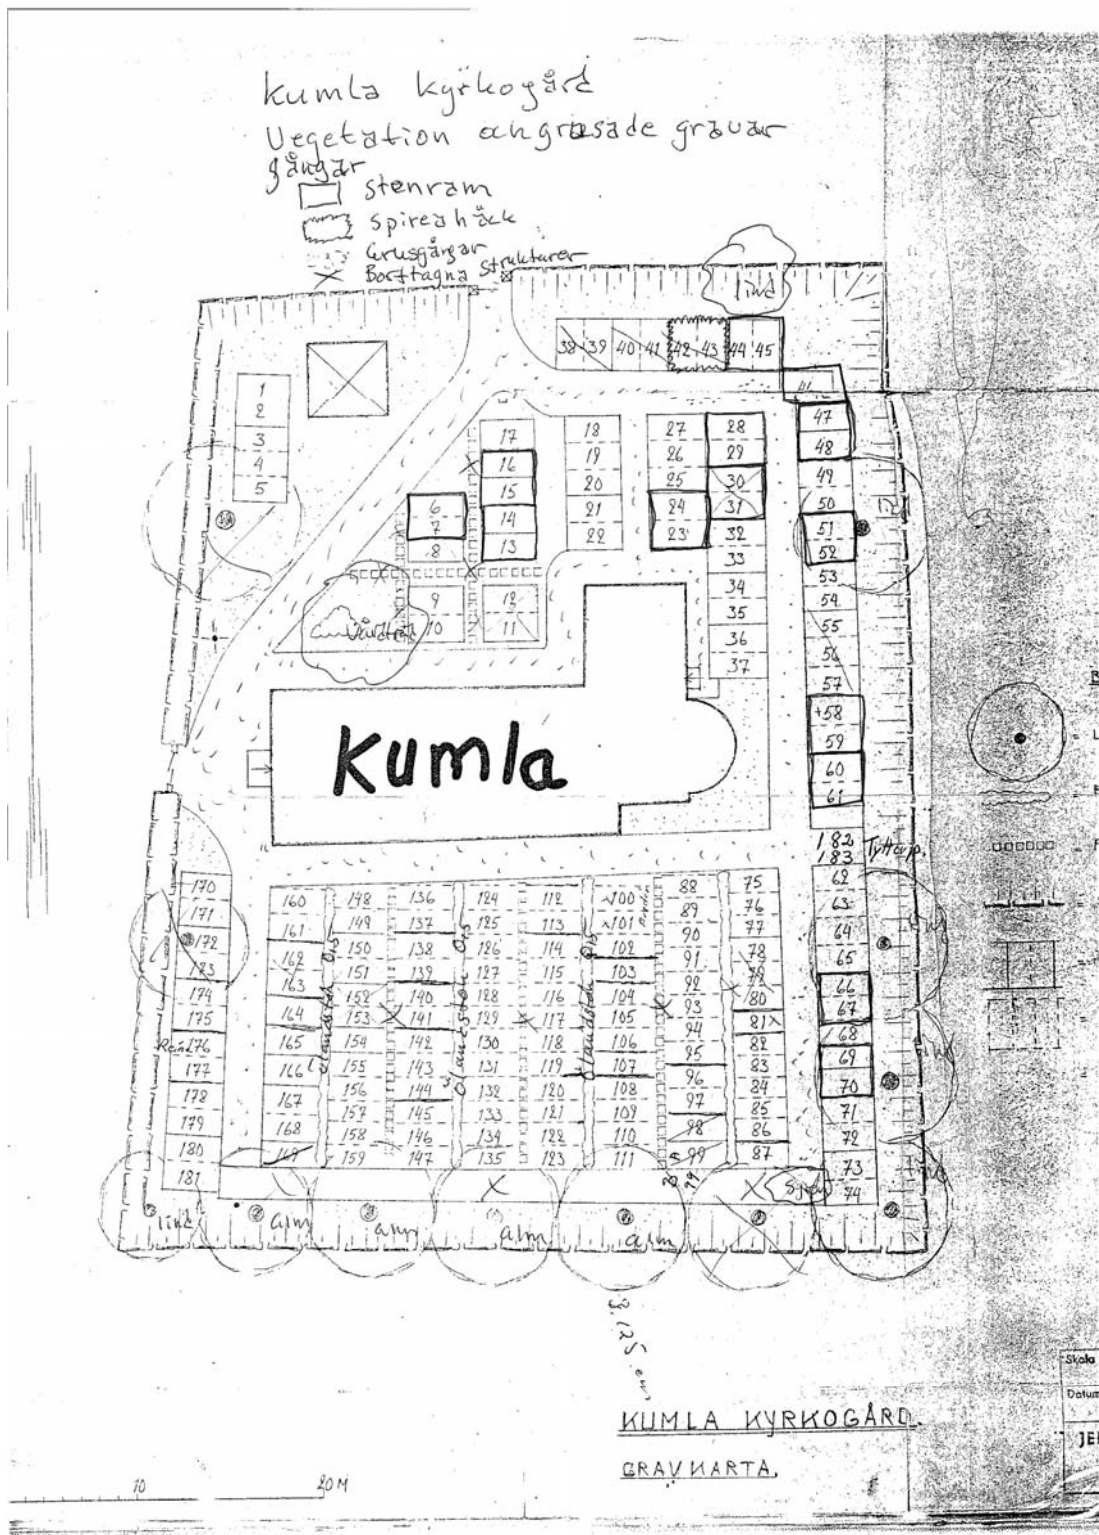
Kumla kyrkogård på gravkartan från ca 1960-70 med dagens vegetation och grusgångar inlagda. Den största skillnaden mot idag är att grusgången längs södra muren sätts igen. Samtidigt har de med trädgårdsplattor markerade gångarna inne i kvarteren både i söder och norr försvunnit. Den östligaste av de fyra rygghäckarna är borttagen.

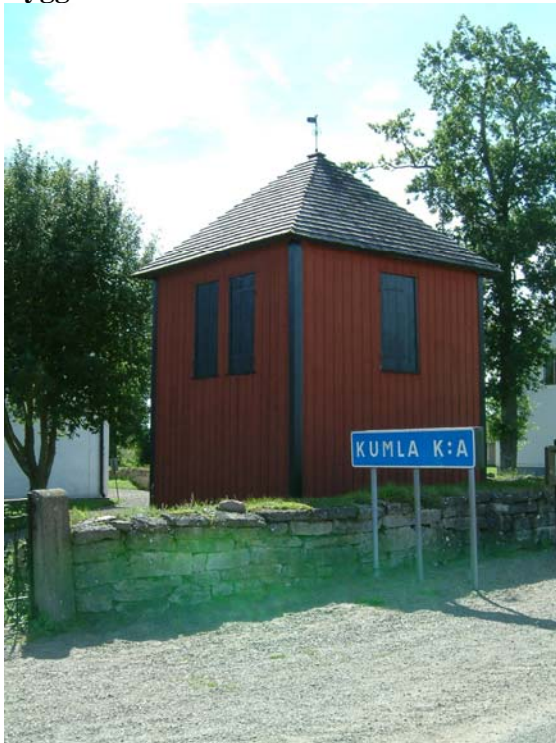
En av de mest framträdande karakteristika på Kumla kyrkogård är klockboden, byggd som ersättning för det under 1818 rivna tornet. Klockboden uppfördes dock redan 1809 och finns med på Kocks teckning som återges ovan på sidan 5 i denna rapport.

Klockboden står på kyrkogårdens nordvästra del och är en panelad faluröd byggnad med svartmålade luckor och detaljer.

Taket är av tjärat spån och den är försedd med en liten vindflöjel i toppen.

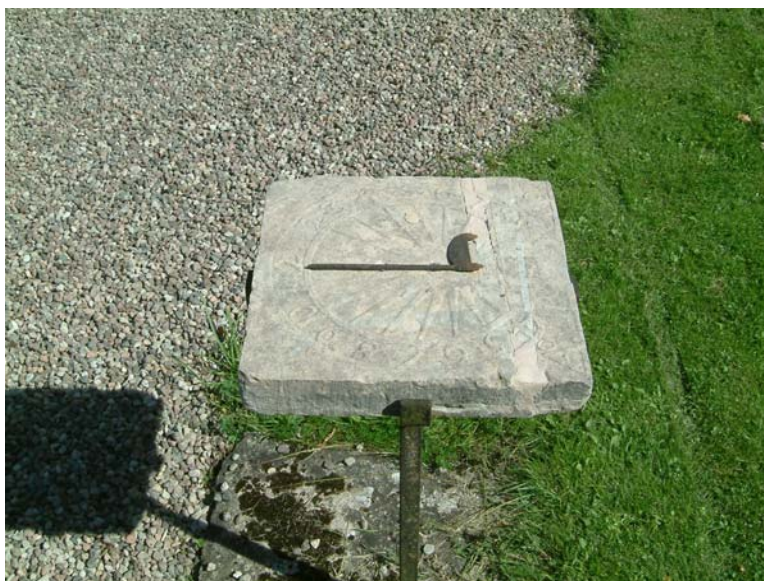
På kyrkogården finns ett par armaturer av trä samt ett äldre solur av kalksten.

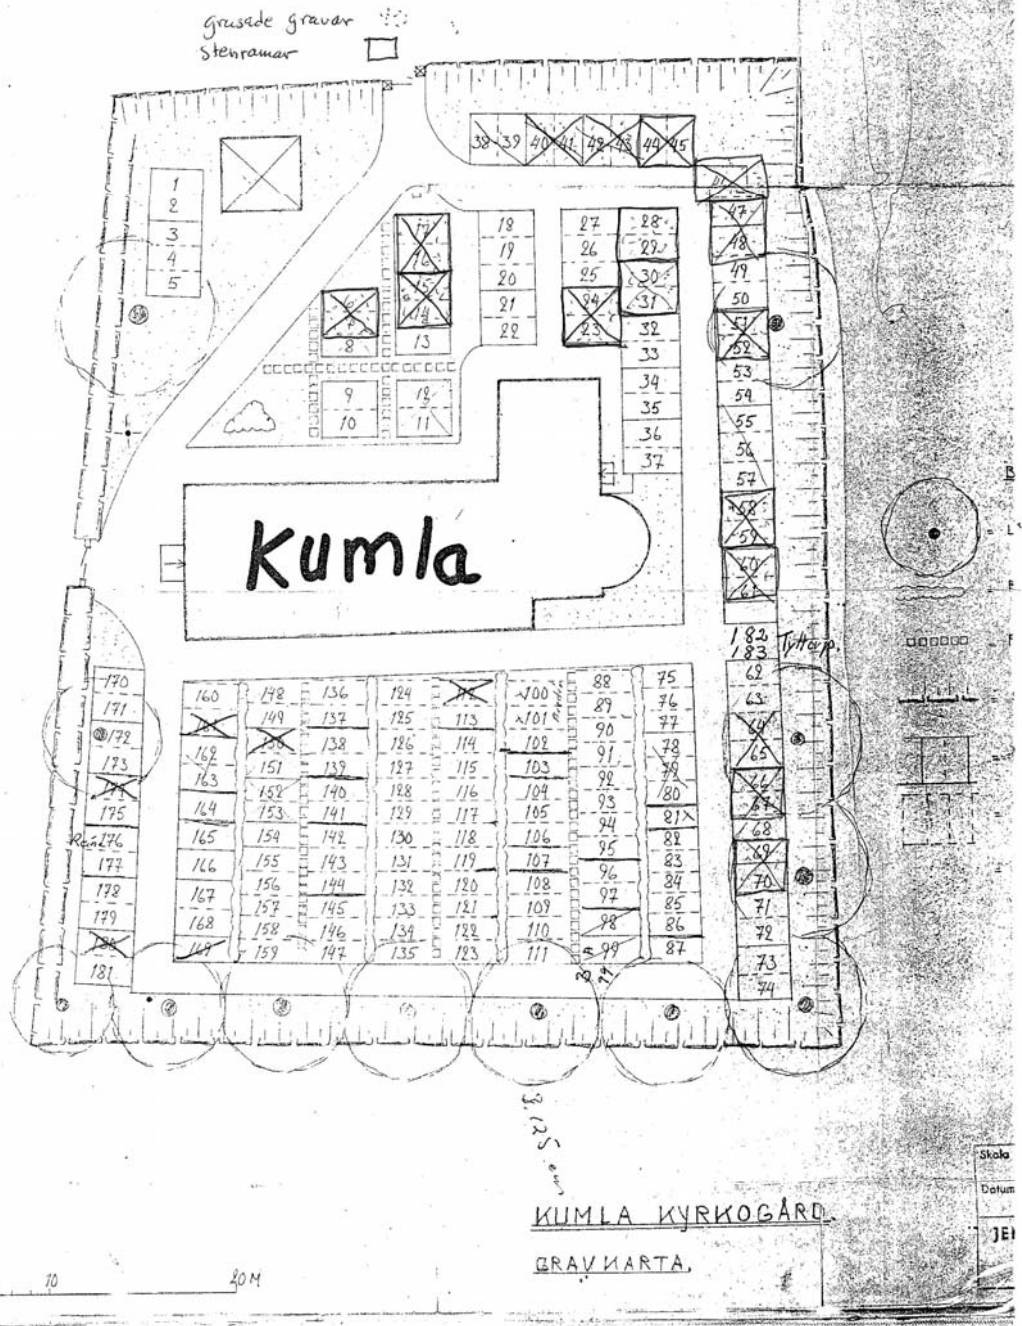
Kumla kyrkogård. Exempel på gravvårdar med kulturhistoriskt intresse. Dessa utgörs huvudsakligen av stenramsgravarna i norr och öster. I övrigt finns endast 1 bevarad linjegravsten i söder och fyra gravar med angivna titlar i sydväst bevarade.
