NORMLÖSA KYRKOGRÅRD

Kulturhistorisk kyrkogårdsinventering

*Normlösa församling
Mjölby kommun
Linköpings stift
Östergötlands län
2003*

ÖSTERGÖTLANDS LÄNSMUSEUM

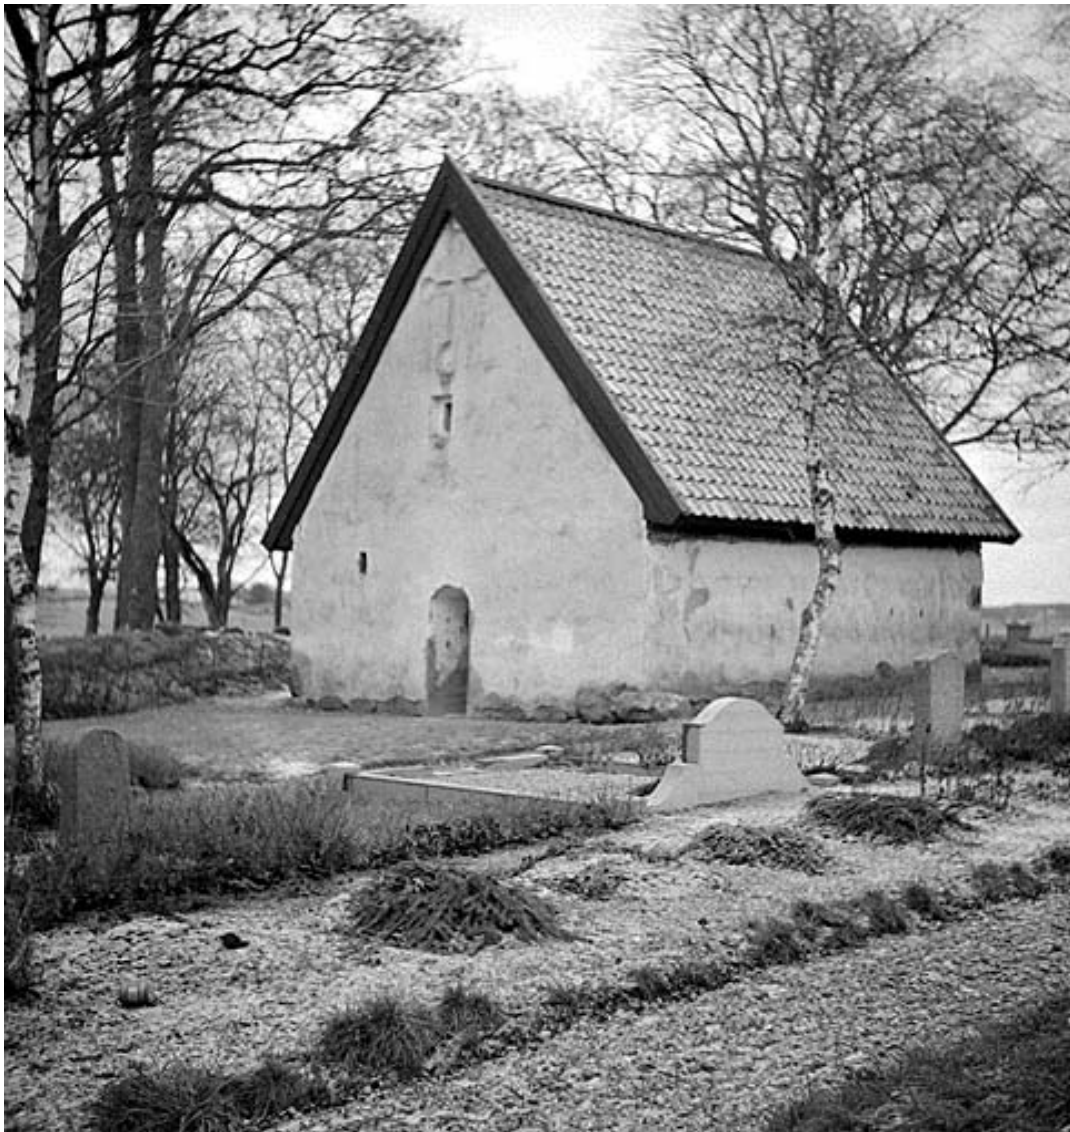
Tiondeboden i Normlösa fotograferad av Bengt Cnattingius 1936 (Östergötlands läns museums arkiv). Bilden ingår i en serie av 6 fotografier som visar den östra delen av kyrkogården. Förutom området kring tiondeboden också området direkt söder om kyrkan.

Kring tiondeboden står en rad av skira unga björkar som är borttagna idag. Likadana björkar och till och med en gran står också på det område där statyn "Guds hand" står idag. Av fotona framgår också att platserna närmast tiondeboden enbart bestod av grusgravar av olika utförande (gravplats 178–192 och 216–244).

Av flygfotot i ÖC verkar det som det är stenramar som avgränsar gravarna i kvarteret. Detta stämmer dock inte med de gravar som syns i Cnatingius mer begränsade vyer. Här är det låga häckar som syns. De låga häckarna i kombination med de unga björkarna ger ett lummigt och behagligt intryck.

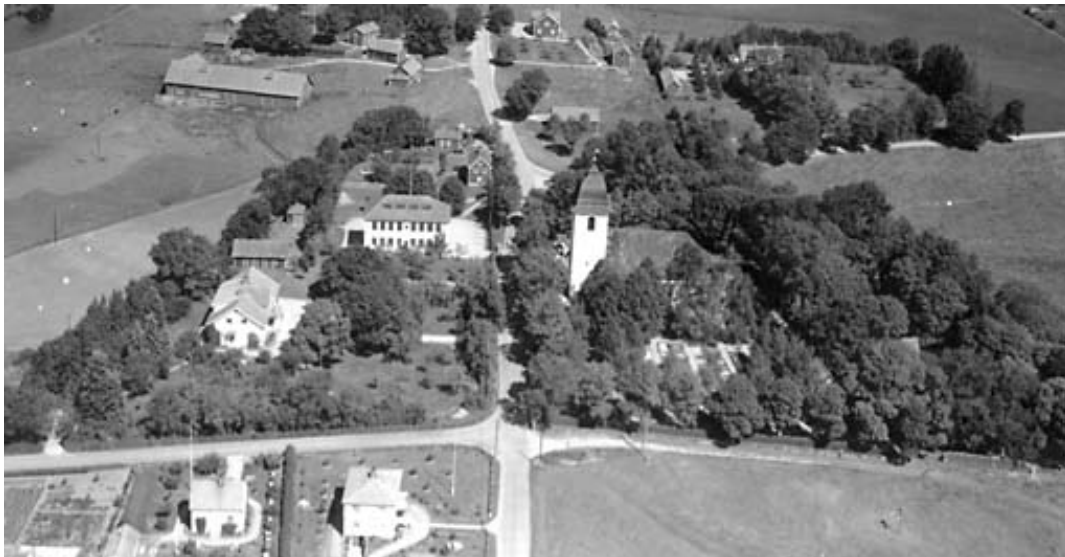
Flygbild över Normlösa tagen 1954. Nästan hela kyrkogården är dold av den kraftigt uppväxta trädkransen. Även här finns endast öppen betesmark söder om kyrkogården.

Samma förhållanden antyds också på det flygfoto som togs av kyrkogården 1954 (se nedan), på detta kan man (med god vilja) mellan träden skymta ett betydligt större antal grusbelagda gravar än idag.

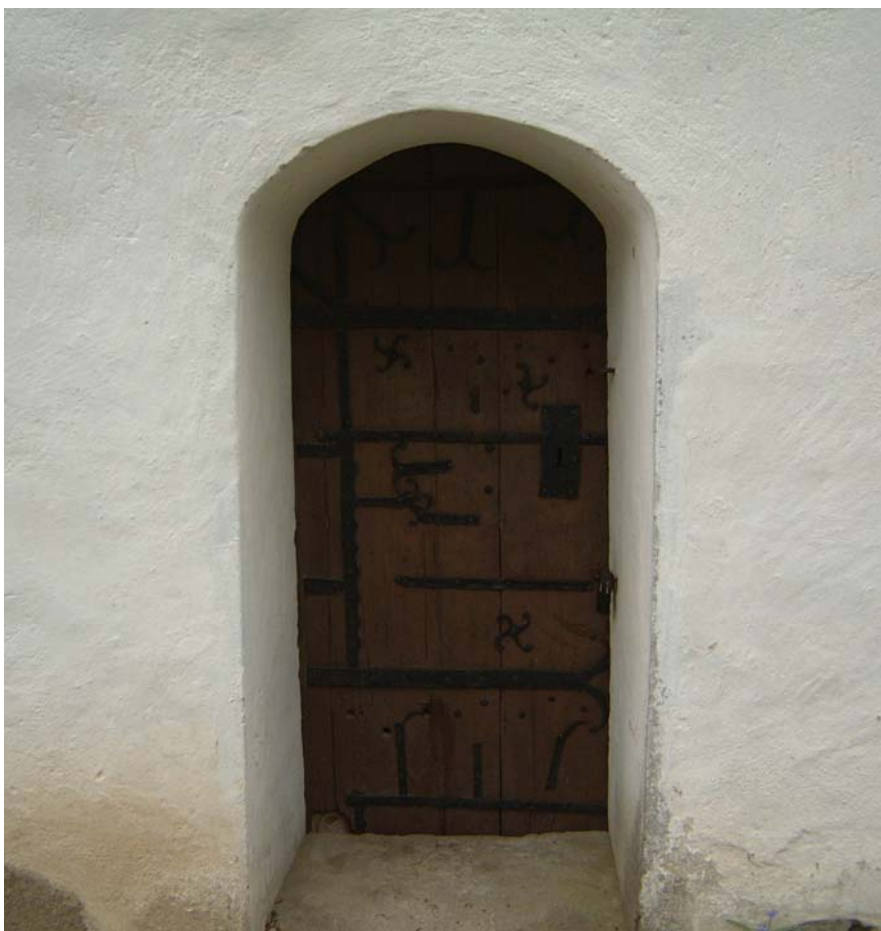
Medeltida port till den gamla tiondeboden.

På kyrkogårdens SÖ del står en välbevarad medeltida tiondebod. Boden är murad i natursten med detaljer kring fönster, dörr och gavel i tegel. Den är kalkputsad. Porten sitter på norra gaveln och är av tjärat trä. Den har rik ornamentering med medeltida smide. På norra gaveln finns blindingar, bland annat i form av ett kors. Under detta finns en mindre fönsterlucka. Spåntak, vindskivor med mera är av tjärat trä.
