SKEPPSÅS KYRKOGRÅRD

Kulturhistorisk kyrkogårdsinventering

*Skeppsås församling
Mjölby kommun
Linköpings stift
Östergötlands län
2003*

ÖSTERGÖTLANDS LÄNSMUSEUM

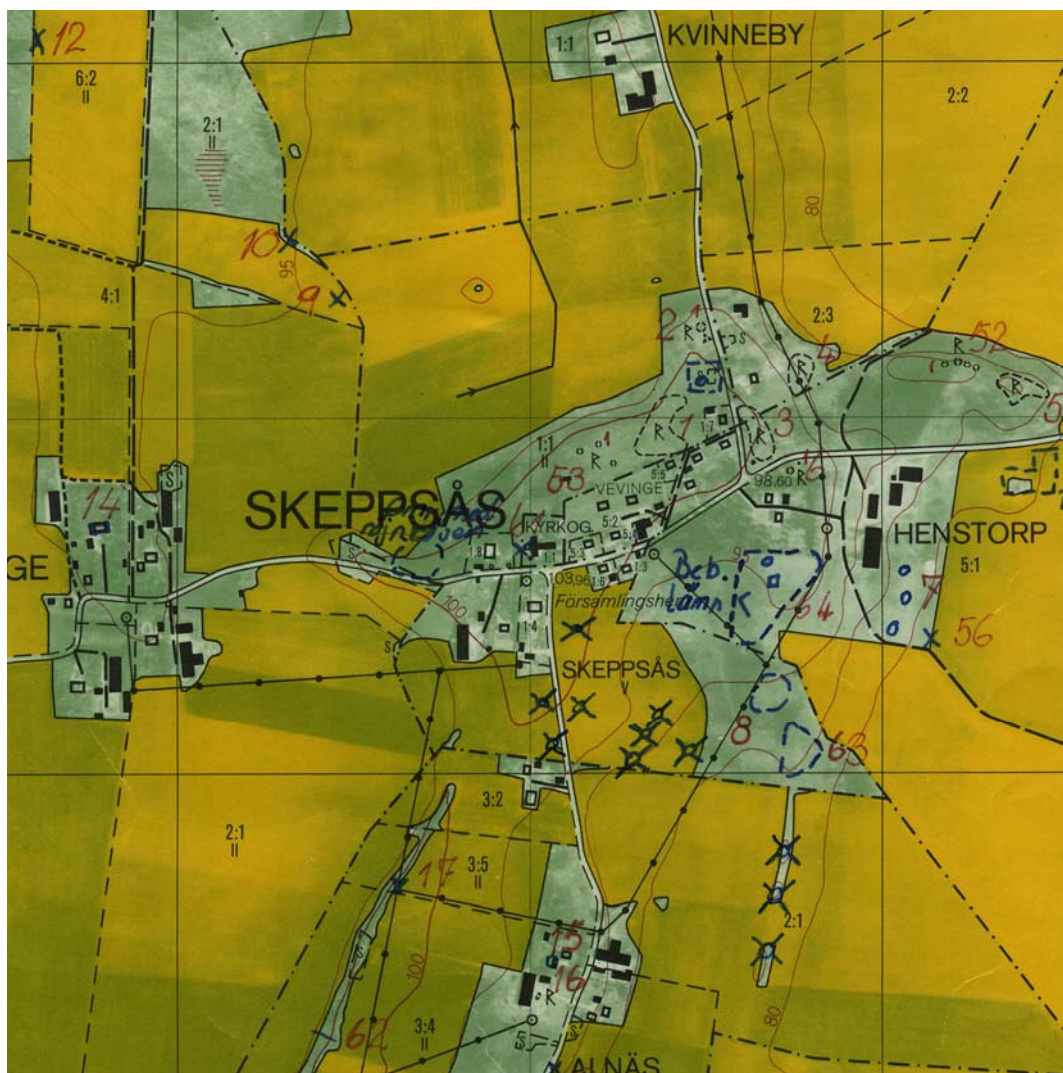
Utdrag ur ekonomiska kartans blad 085 52 Vallerstad. Kyrkogården ligger i bildens mitt. Kartan visar kyrkogårdens läge på en markant ås i ett utpräglat slättområde. Nord och nordöst om kyrkogården är omfattande forntida gravfält markerade.

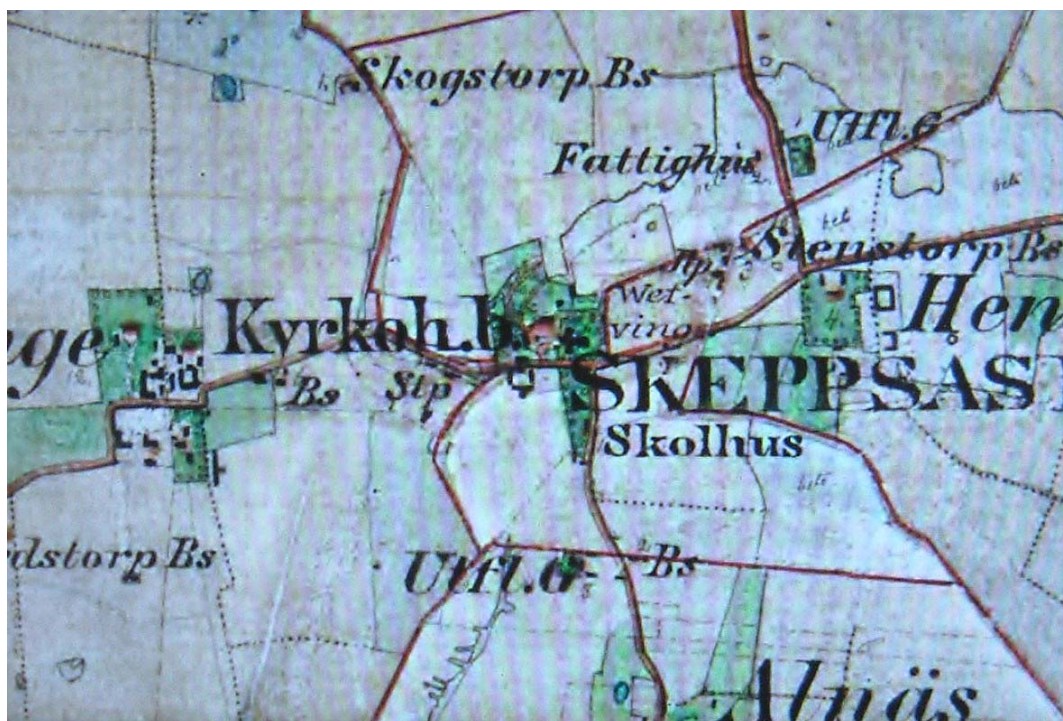
På häradskartan från 1870-talet syns kyrkogården i mitten av bilden. Bebyggelsen är huvudsakligen koncentrerad till byarna Veringe, Henstorp Alnäs och Kvinneby utanför själva kyrkbyn. Till byn hör skola och fattighus.

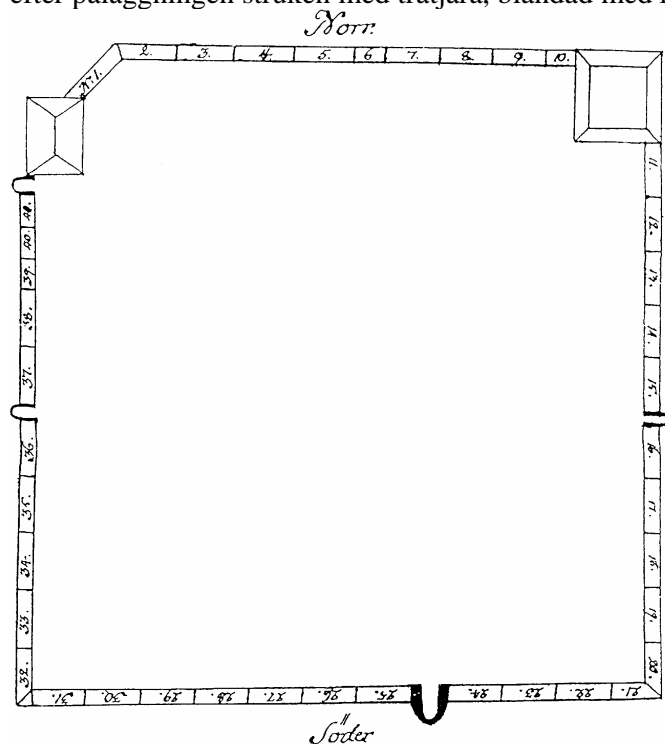
Från socknen finns en karta visande den uppdelning av underhållet av kyrkmuren som var tilldelat de olika gårdarna i socknen under 1700-talet. Av kartan framgår att kyrkogården hade ett delvis annorlunda utseende än idag. Det nordvästra hörnet av den är infällt och på platsen står en byggnad, sannolikt ett gravkapell eller en tiondebod. Kyrkogården hade också fler ingångar, bland annat i öster och väster. Medan den nuvarande öppningen i nordöst saknades.

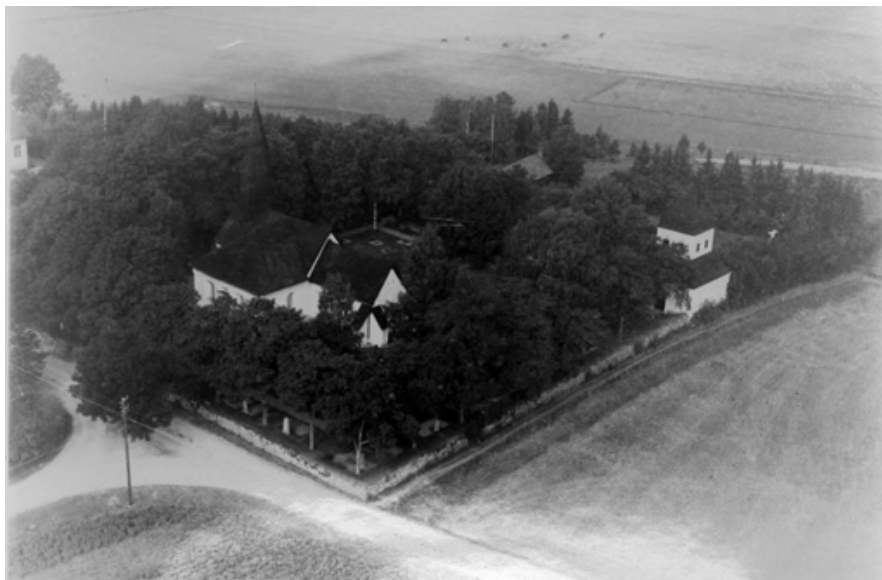
Flygfoto över Skeppsås kyrka 1935 (Östergötlands läns museums bildarkiv). Tomten öster om kyrkan är helt obebyggd. Den kraftigt uppväxta trädkransen döljer större delen av kyrkogården. Norr om kyrkan syns taket till det nu förevunna torpet, vars grund ännu är tydlig.

I övrigt finns inte mycket information om äldre förhållanden på kyrkogården går att få tag på i källorna. Av äldre bilder finns bara det ovan återgivna flygfotot från 1935.

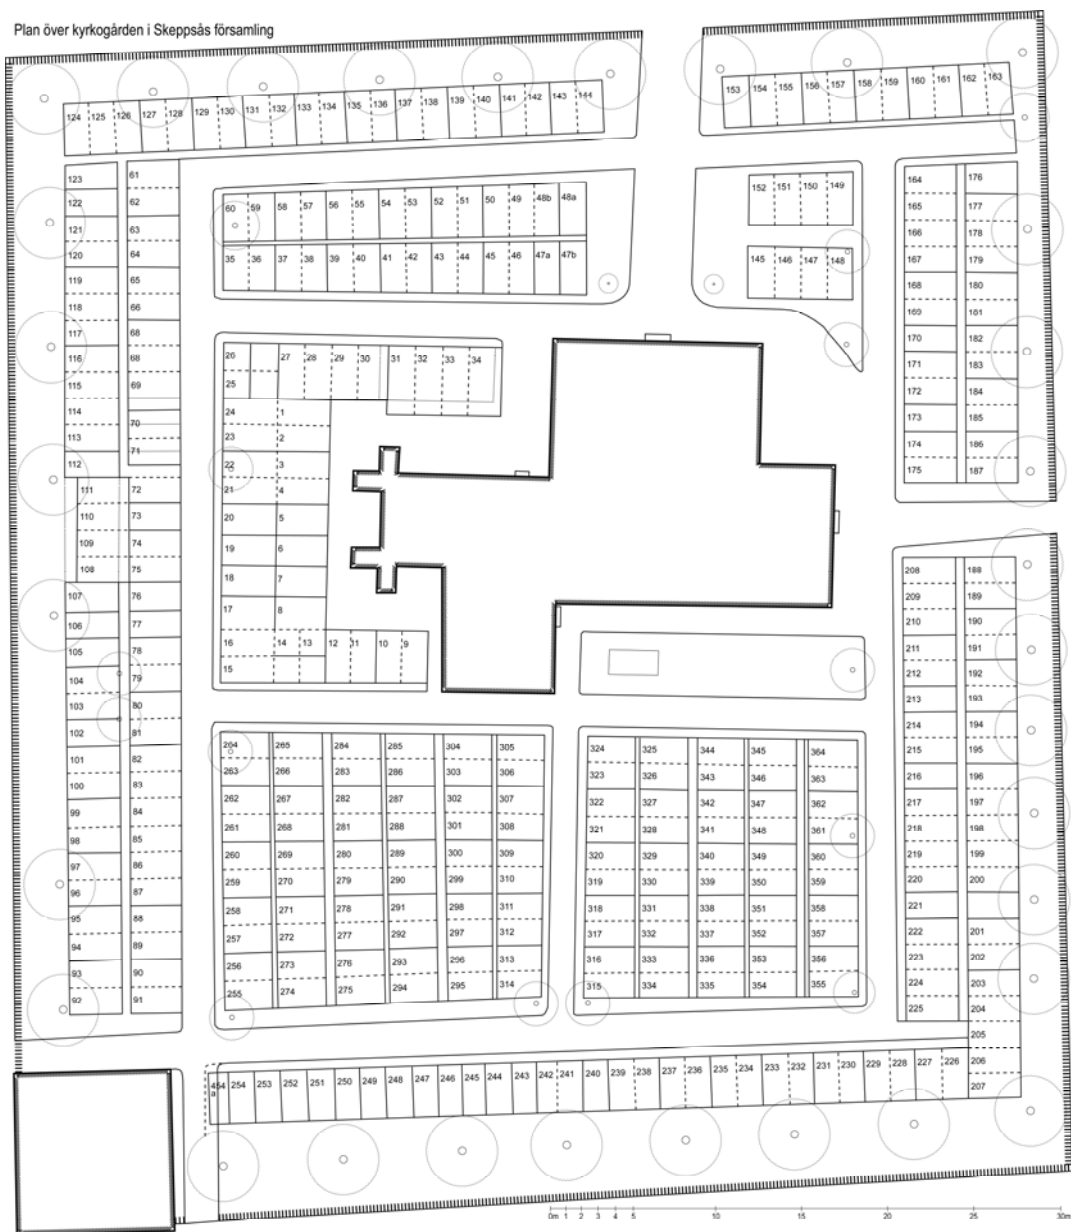
Plan över kyrkogården i Skeppsås församling

Skeppsås kyrkogård
 Plan renritad efter original från 1940-talet, Lasse Norr, Östergötlands länsmuseum.

Den gällande gravkartan är från 1952 och fortfarande giltig med undantag för någon enstaka detalj.

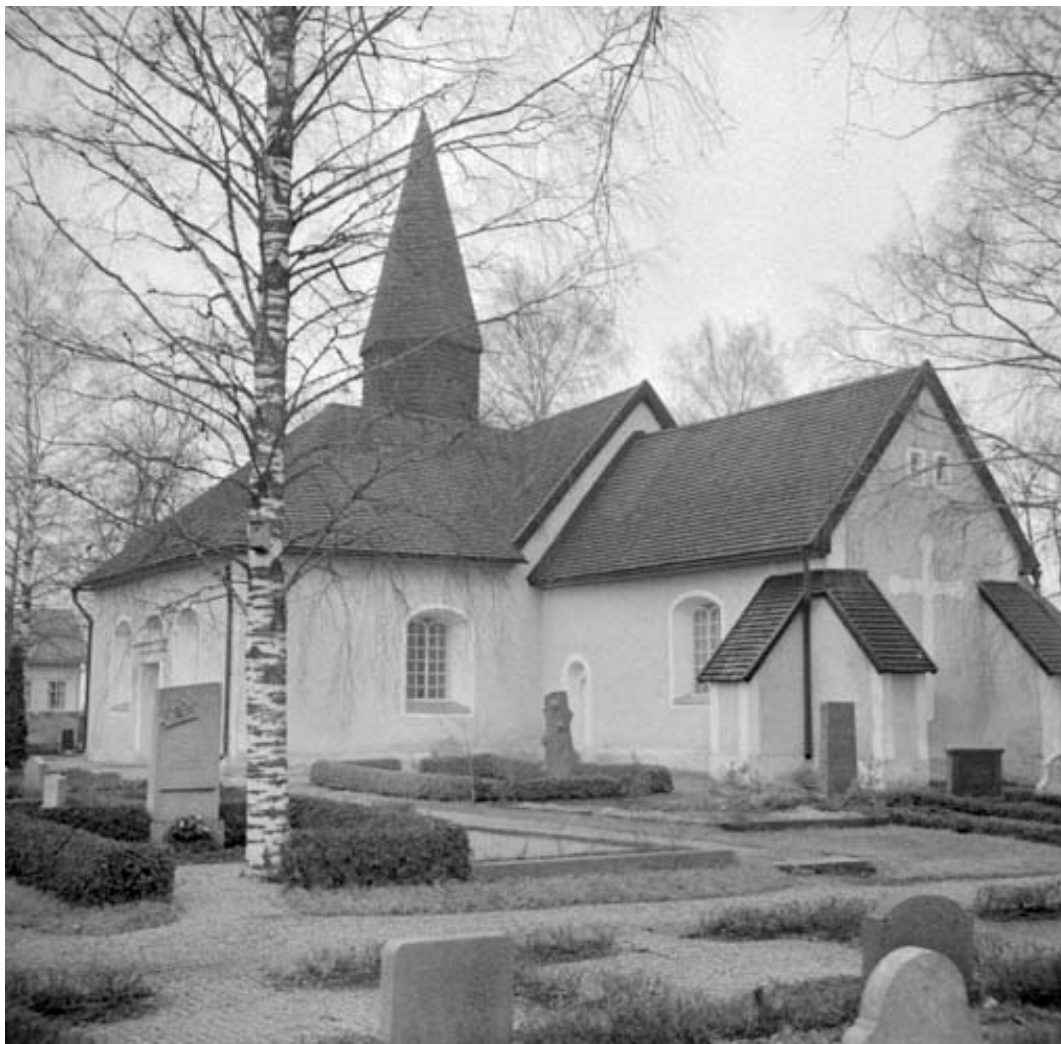
Skeppsås kyrka och kyrkogård 1949. (Östergötlands läns museums bildarkiv) Bilden tillhör en serie bilder tagna på kyrkogården samma år. Den sydöstra delen av kyrkogården som syns på bilden är delvis kraftigt omändrad och flera av de gravar med grusplan och låga häckar som syns på bilden är borttagna. Detta till trots det stora antalet bevarade gravar av denna typ som finns på just Skeppsås kyrkogård.

1949 gjordes dock en omfattande dokumentation av kyrkogården, som fotograferades ur alla upptänkliga vinklar. Materialet ligger i läns museets arkiv. Av fotona kan ses att inga dramatiska förändringar ägt rum. Av det stora antal björkar som finns på bilderna som en slags inre trädkrans finns dock bara ett fåtal kvar. Likaså har en del av det mycket stora antalet grusgravar försvunnit.

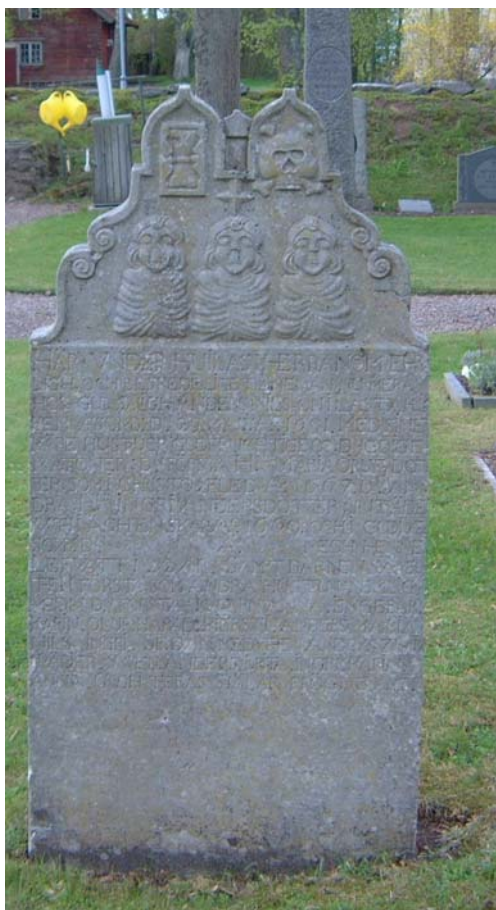
Gravsten från 1600- talet av kölbågetyp. Skeppsås kyrkogård.

På kyrkogården står tre mycket välbevarade gravvårdar från 1600- talet uppställda. En av dessa är av den för Östergötlands typiska kölbågetypen.

Tre stycken 1600-talsgravstenar står uppställda på kyrkogårdens sydvästra del. Samtliga i mycket gott skick.
