SÖRBY KYRKOÅRD

Kulturhistorisk kyrkogårdsinventering

*Mjölby församling
Mjölby kommun
Linköpings stift
Östergötlands län
2005*

ÖSTERGÖTLANDS LÄNSMUSEUM

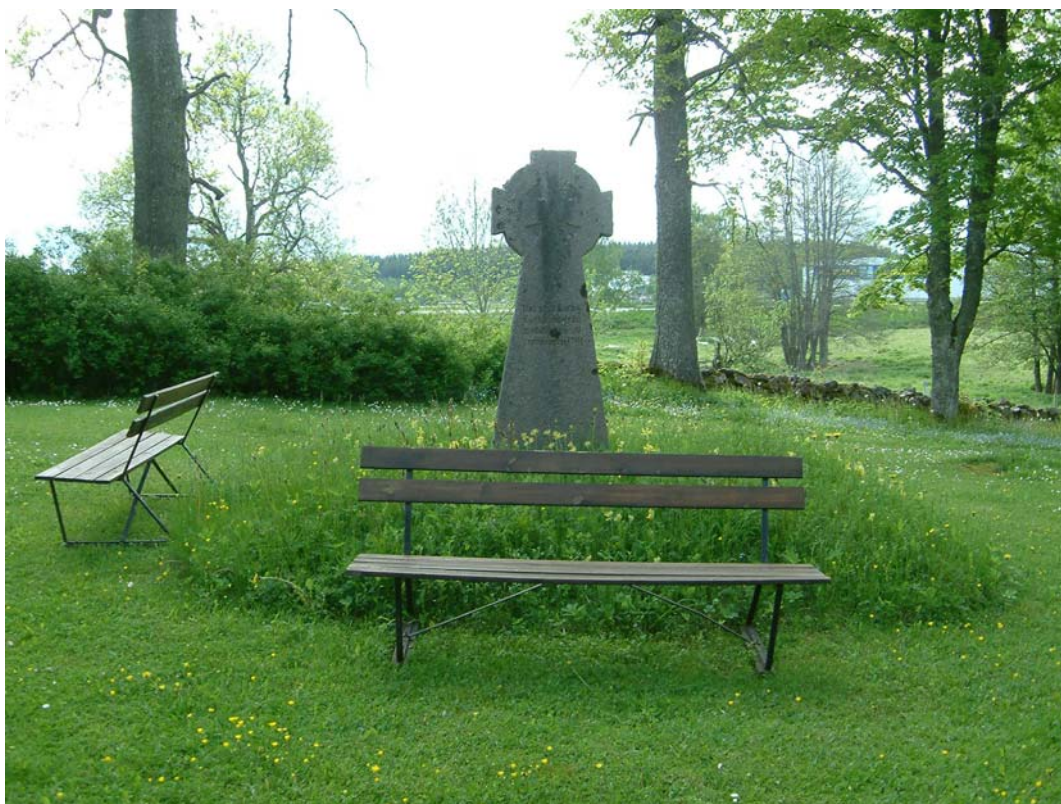
Platsen för Sörby kyrka markeras av fyra hörnstenar samt en minnessten från 1954. Texten lyder "Här stod Sörby kyrka från medeltiden fram till 1791".

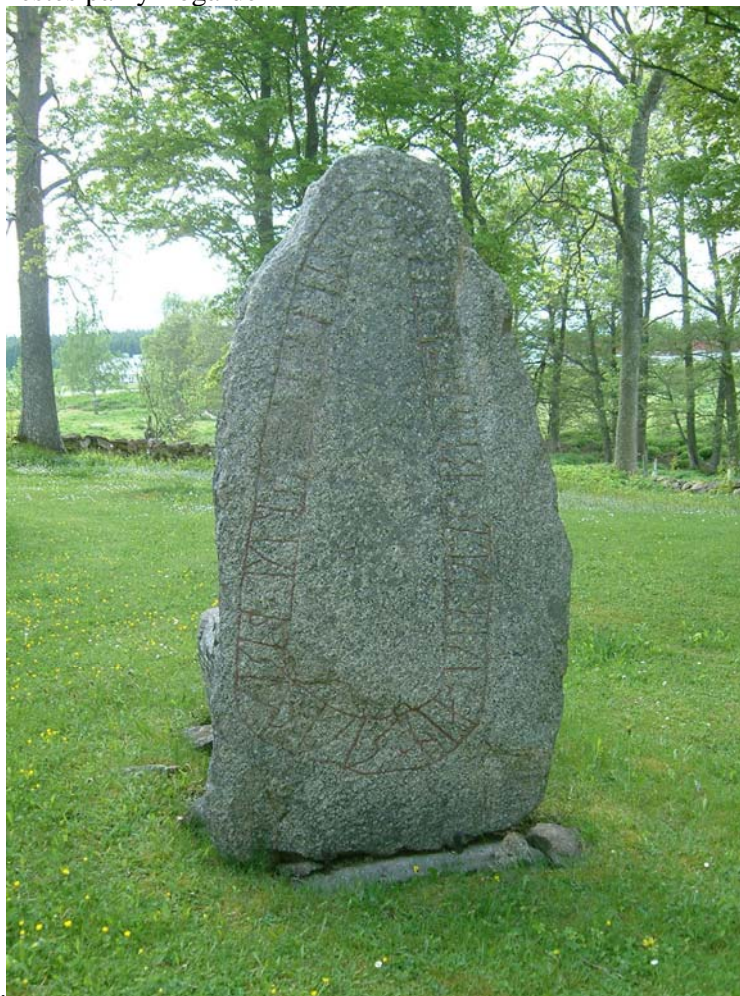
Sörbystenen

Stenen är ristad i enklast möjliga stil och saknar drakhuvuden eller kors. Runorna är anbringade i ett enkelt skriftband i stenens utkant. Det går därmed inte att utröna om stenen är kristen eller hednisk. Texten lyder vigutr rishti stina thansi iftr Rgut bruthur sin Vigot reste denna sten eftergot sin broder. Stenen bör ursprungligen ha varit uppställd endera på gravfältet eller kyrkogården på en plats där dessa exponerar mot den viktiga smålandsvägen som förr strök inpå kyrkogårdens murar.

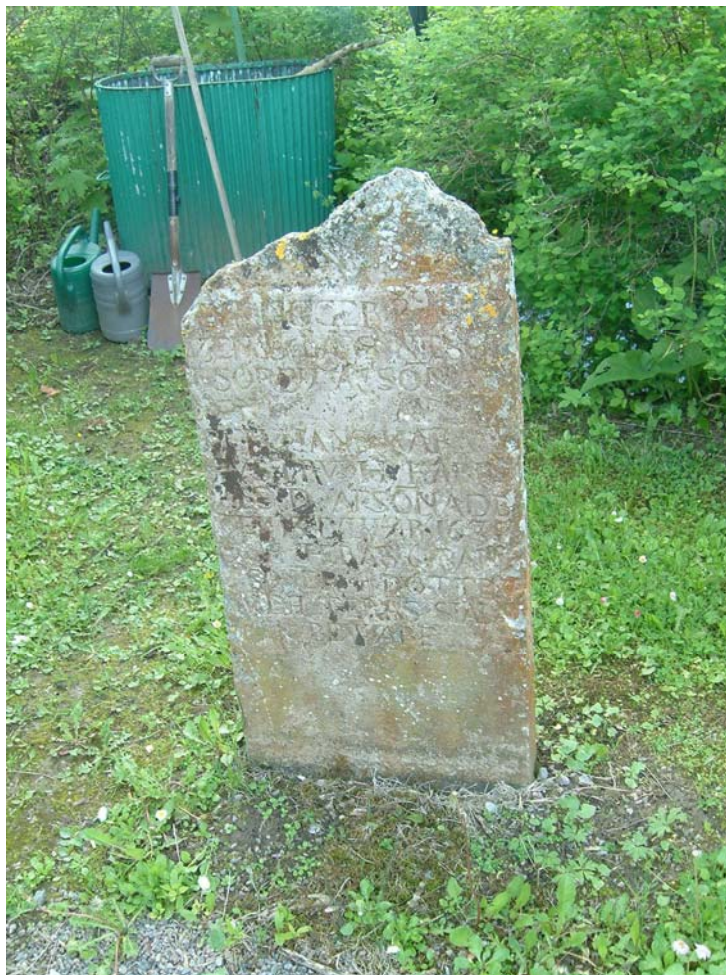
Den äldsta bevarade gravstenen är rest över Lars Nilson i Sörby 1638.

Ingenting finns bevarat av medeltidens eller den tidiga nya tidens begravningsskick i socknen. Den äldsta bevarade gravstenen är rest över bonden Lars Nilson i Sörby 1638. Den står idag undanställd intill trädgårdsmaterialanläggningen längst i väster.

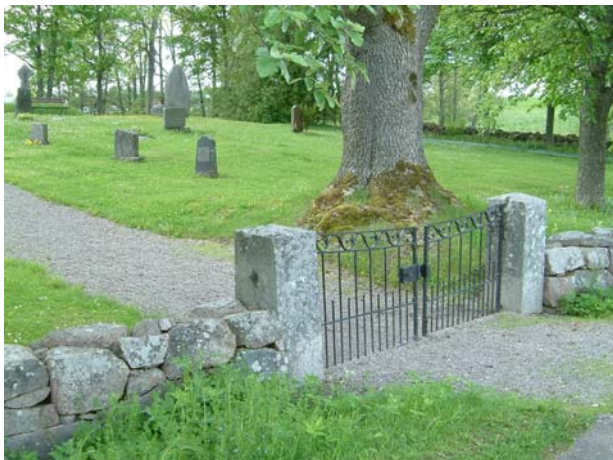
Kyrkogårdens ingång ligger i öster.

Grinden är en dubbelgrind i smidesjärn med spjal- och korsornament i tre nivåer.

Grindstolparna är huggna av grå granit och enkelt firsidiga.

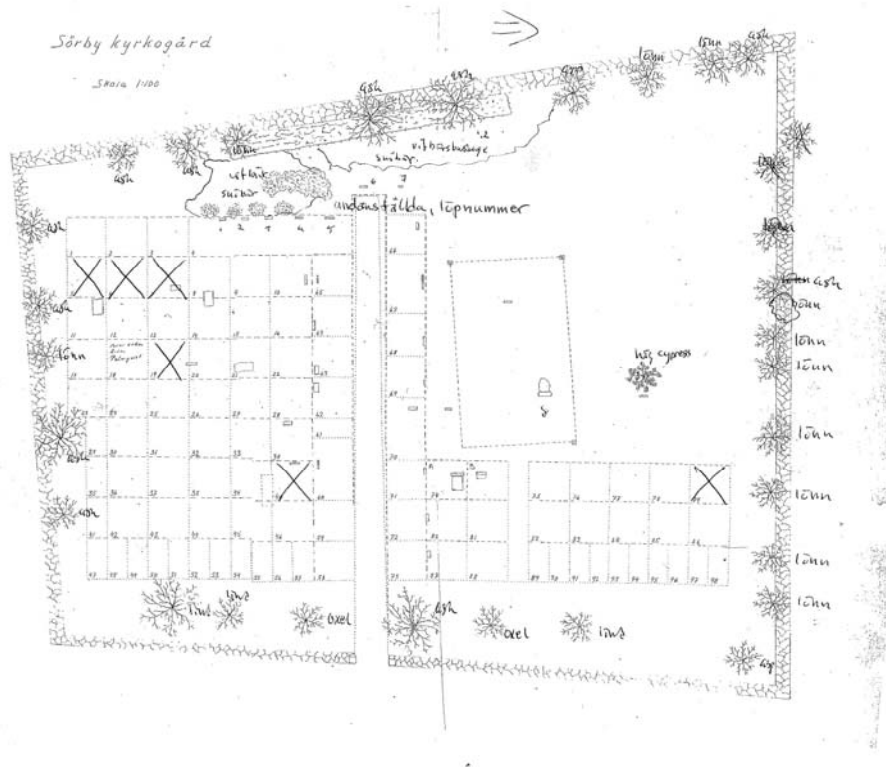
Sörby kyrkogård. Vegetation, grusgångar och Exempel på gravvårdar med kulturhistoriskt intresse. Dessa utgörs huvudsakligen ett fåtal gravar med titlar samt de undantagna äldre vårdarna längst i väster.
