## VÄSTRA HARGS KYRKOGRÅRD

*Kulturhistorisk kyrkogårdsinventering*

*Västra Hargs församling*

*Mjölby kommun*

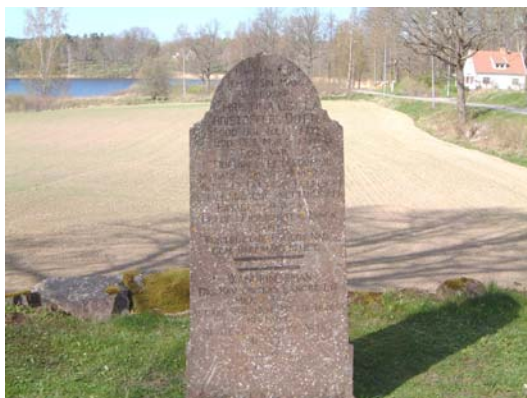
*Kalkstensvård från 1781.*

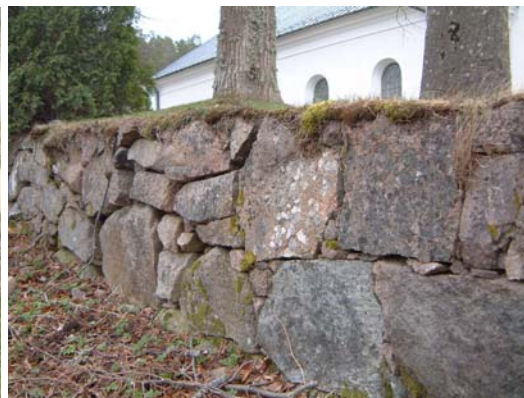
*Norra muren med vid utvidgningen.*

År 1875 inköptes mark för att utvidga kyrkogården åt väster. Övergången mellan den äldre och den yngre delen syns tydligt i kyrkogårdsmuren. Den äldre och den yngre

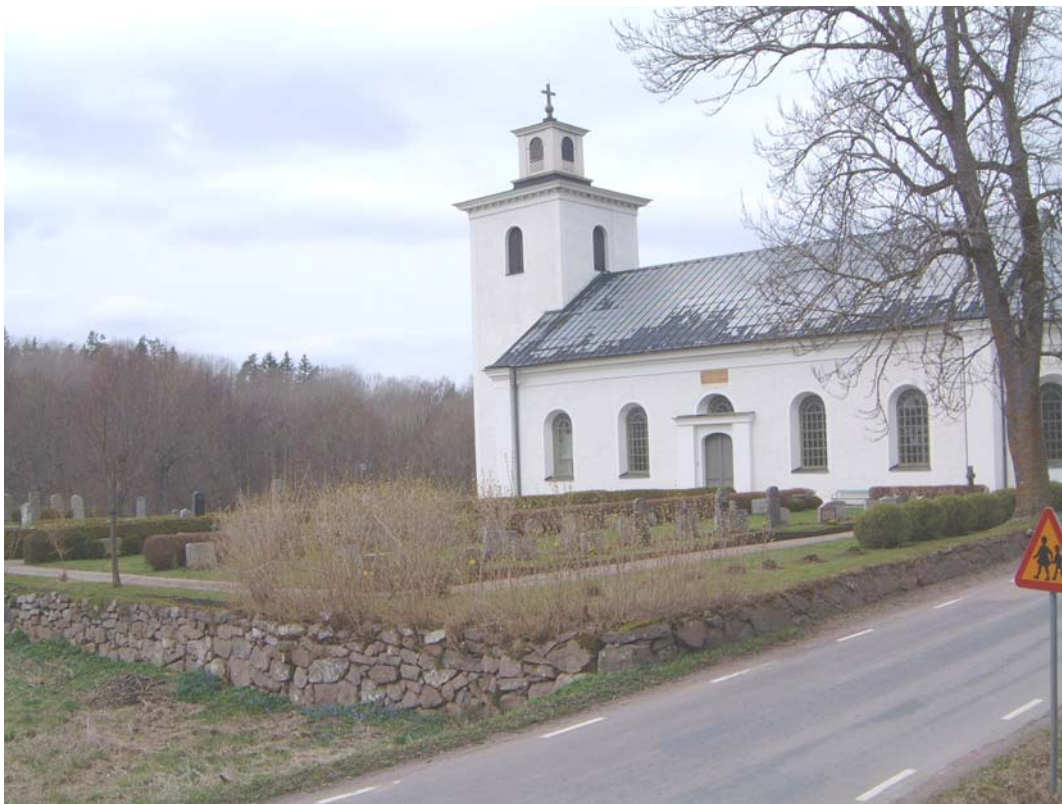
*Kyrkogården från sydöst.*

Kyrkogården sluttar från öster ner mot bäcken i väster. Den enda ingången till kyrkogården är genom grindarna i öster. I kyrkogårdsmuren kan man tydligt se en skarv där kyrkogården utvidgats väster om kyrkan. De höga träden i trädkransen, mestadels lindar, bidrar till kyrkogårdens rumsliga karaktär. Området söder och väster om kyrkan har en strikt karaktär genom rygghäckarna som går i nord/sydlig riktning. I sydväst finns en öppen gräsyta som domineras av några större monument. Området norr och nordöst om kyrkan är mer oregelbundet med ett flertal stora gravvårdar och familjegravar - grusgravar med olika omgärdningar. Här finns även en rad gravar utmed kyrkogårdsmuren. Väster om kyrkan finns det delar med linjegravskaraktär. Gravvårdarna är enkla och består bl a av träkors. I sydvästra hörnet med fortsättning utanför själva kyrkogården ner mot bäcken ligger en nyanlagd minnes- och asklund (2005).

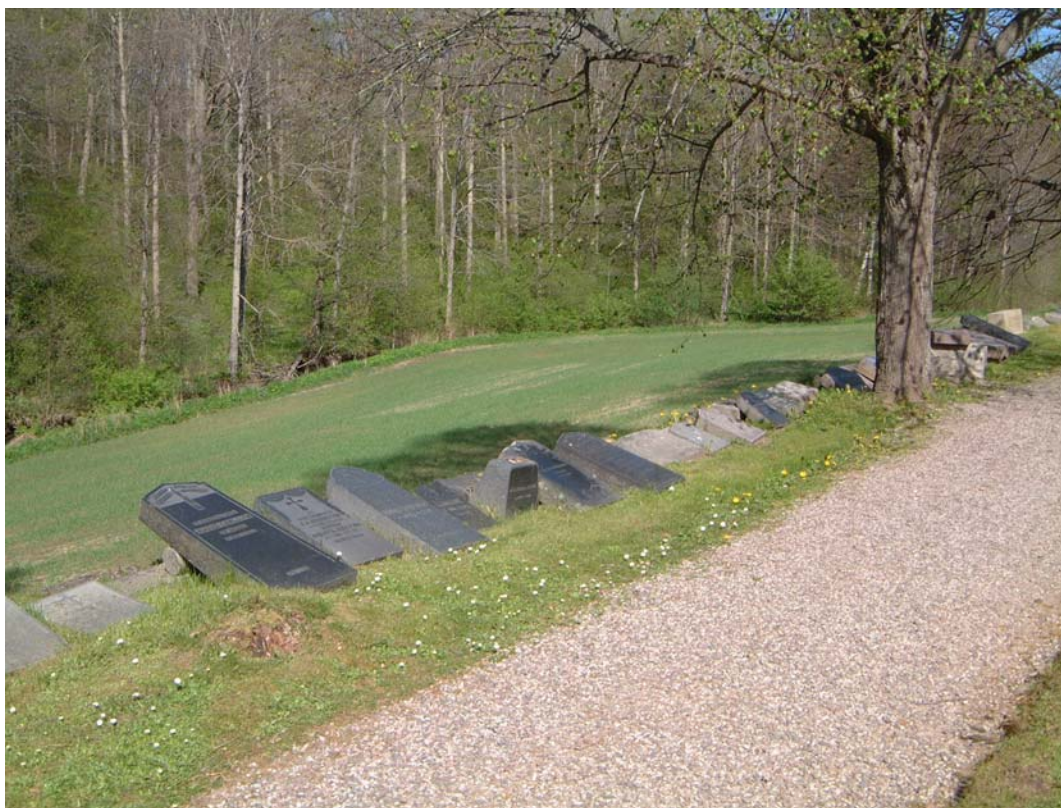
Utmed västra muren ligger en del stenar som en ”museidel”.

*Undanlagda stenar på västra muren.*

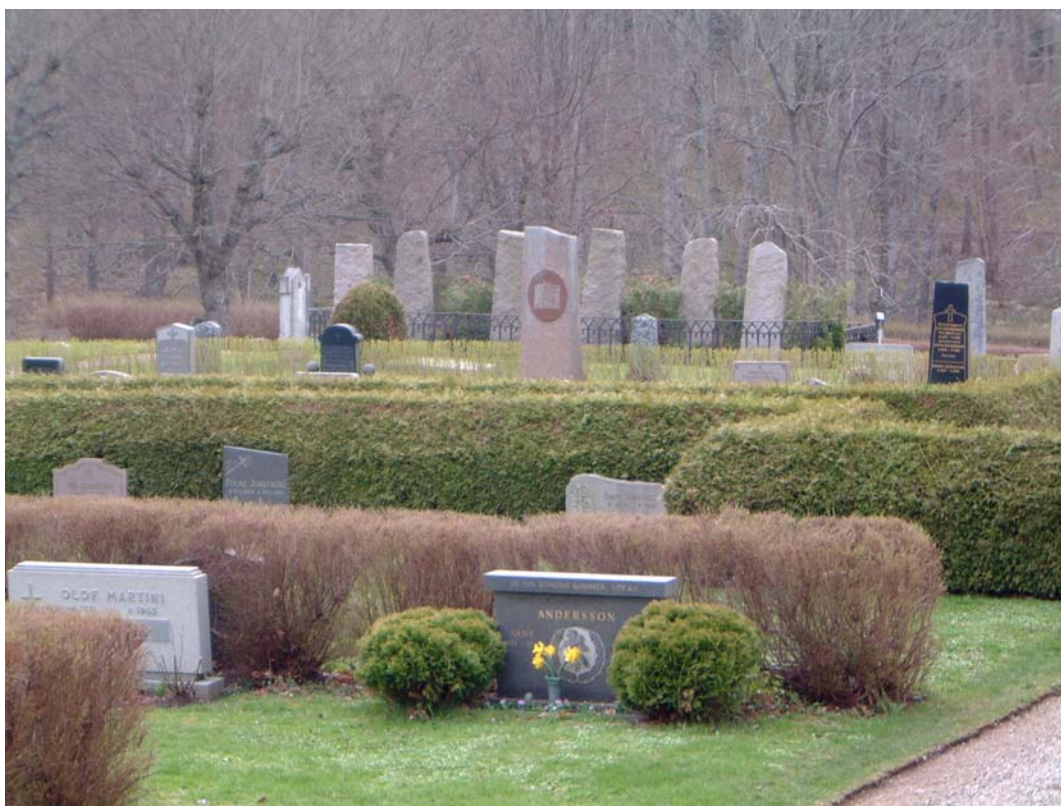
*Södra delen från öster med tujahäckarna utmed gången från kyrkans sydportal.*

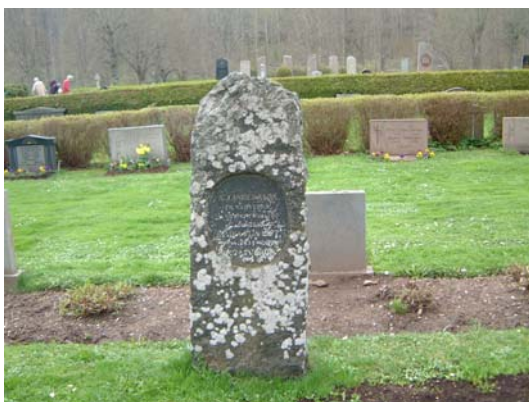
I den östra delen är det huvudsakligen låga och breda stående vårdar i grå granit. Ett undantag är ett svart granitkors från sent 1800-tal. Gravläggningarna är i de flesta fall från 1940-talet och framåt med några äldre vårdar längst i öster, bl a naturstenar med uthuggna textovaler. I den mellersta delen är i huvudsak låga och breda stående vårdar i grå granit. De flesta gravläggningarna är från 1930-talet och framåt, en del äldre. I västra delen dominerar den stora familjegraven med sex s k bautastenar omgivna av ett gjutjärnsstaket. Här finns även äldre granitvårdar och en marmorvård från 1822 med vapensköld.

*Gravvård i granit från sent 1800-tal.*

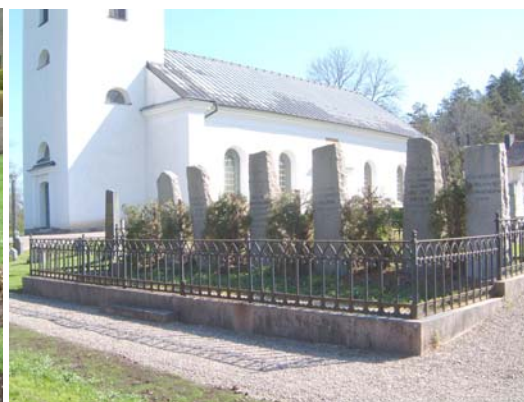
*Familjegrav med gjutjärnsstaket.*

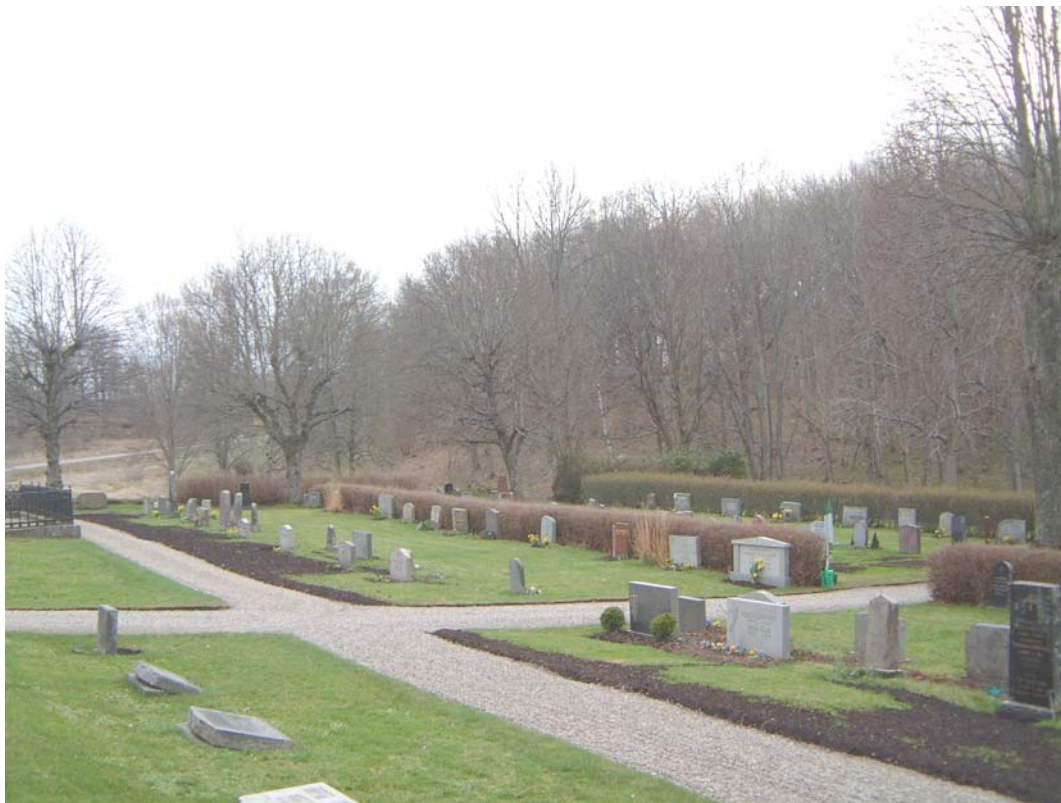
Området består helt av en gräsyta utan grusgravar. Rygghäckarna är delvis borttagna men vårdarna står kvar efter det system de hade när häckarna var kvar. Tre häckar står kvar. I delar av området är det utglesat mellan vårdarna. Karaktären av linjegravsområde är delvis bevarat genom de mindre gravvårdarna.

*Sydvästra delen från norr.*

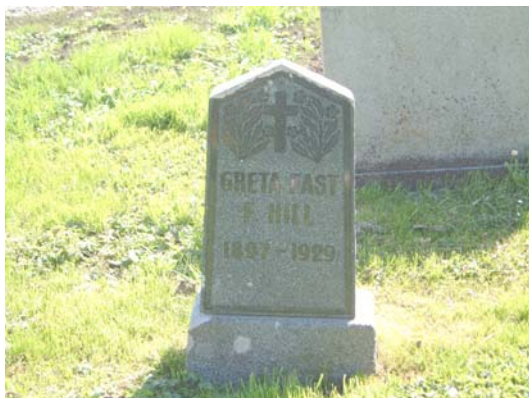
Flera enkla gravvårdar som hört till den s k "allmänna linjen" där gravplatsen var kostnadsfri. Det är vårdar av mörk granit eller träkors. Av årtalen att döma har man begravt från nordöst till sydväst med de äldre årtalen från 1929 och fram till 1947. Troligen har hela västra delen av kyrkogården varit upplåten till linjegravssystemet. I övrigt är det i huvudsak låga och breda vårdar i grå granit med gravläggningar från 1930-talet och framåt.

*Linjegravsten från 1929.*

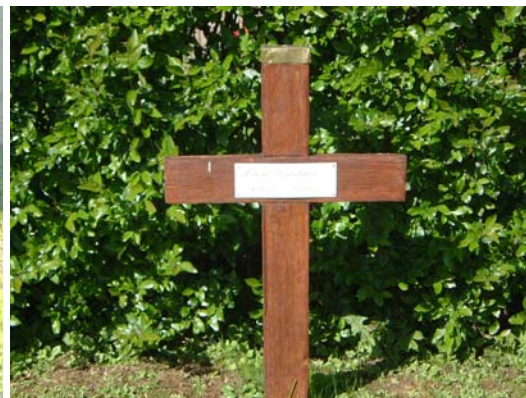
*Träkors från 1947.*

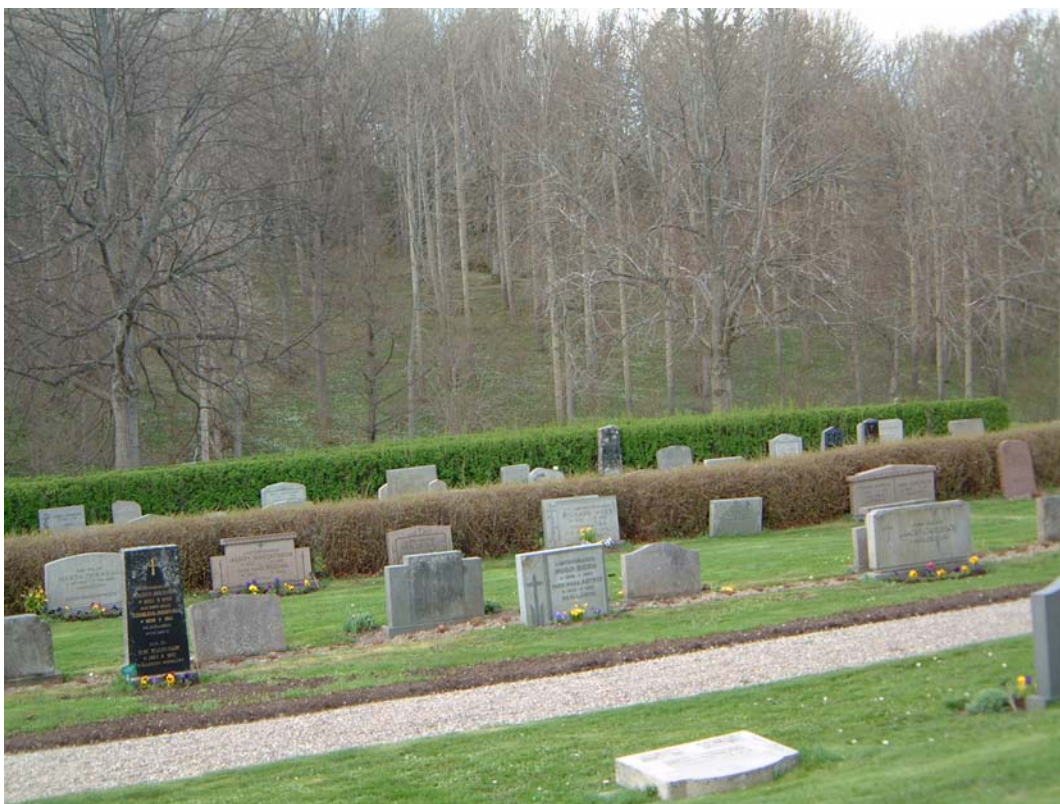
Området består helt av en gräsyta utan grusgravar. Området har en relativt strikt karaktär, då de flesta rygghäckarna står kvar. Karaktären av linjegravsområde är delvis bevarat i den västra delen genom de mindre gravvårdarna.

*Nordvästra delen från sydöst.*

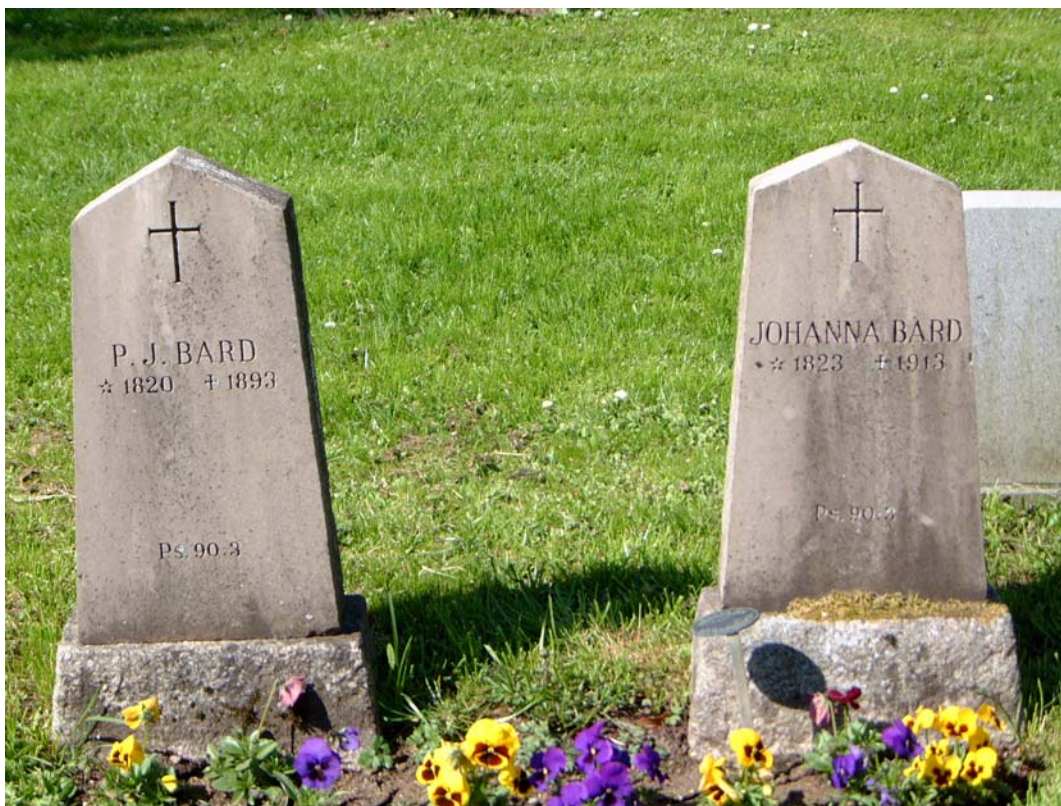
*Kalkstensvårdar från 1893 och 1913. Vårdarna är mycket enkla och kan vara linjegravar från den s k ”allmänna linjen”. I så fall skiljer det för mycket på dödsårtal för att stenarna ska kunna stå på ursprunglig plats. Det är inte ovanligt att två makar har samma typ av gravvård.*

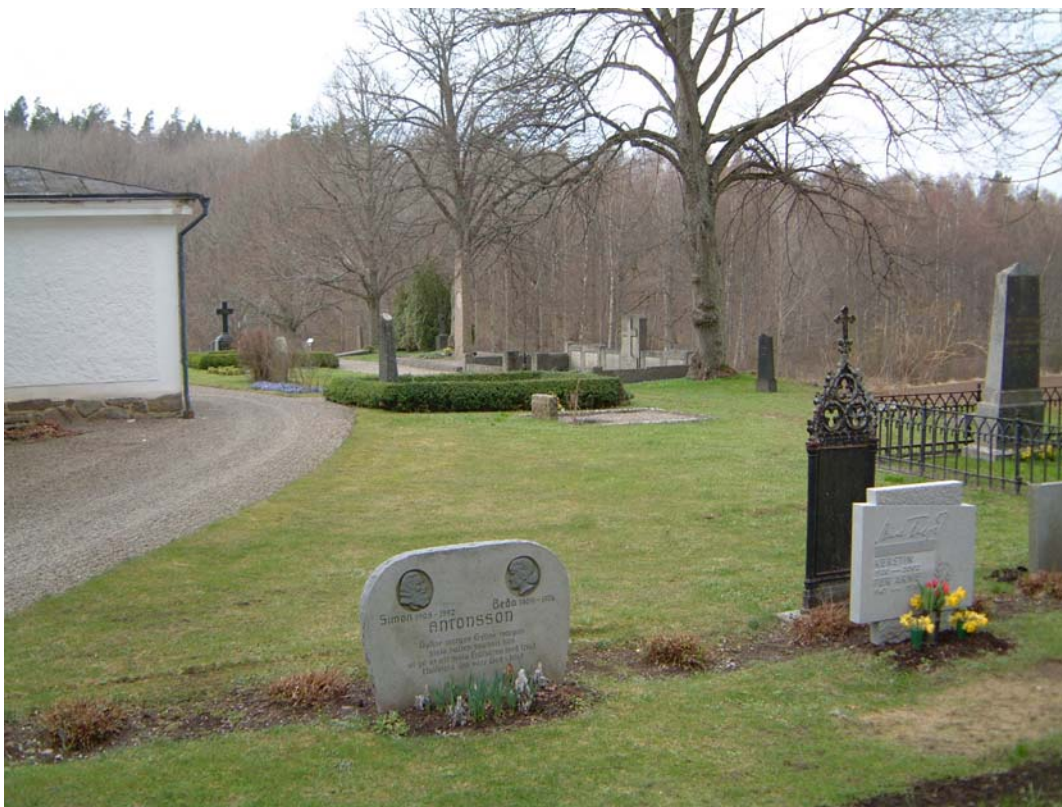
Området har en oregelbunden karaktär. Söder om kyrkan finns en rad med sena gravläggningar norr om den nord/sydgående grusgången, utmed norra kyrkogårdsmurens västra del finns enstaka gravar och norr om kyrkan finns både äldre och sentida gravar utan synlig ”kvartersindelning”. Utrymmet norr om kyrkan är begränsat och ger en rätt sluten karaktär trots att det finns en öppen gräsyta.

Norra delen från öster.

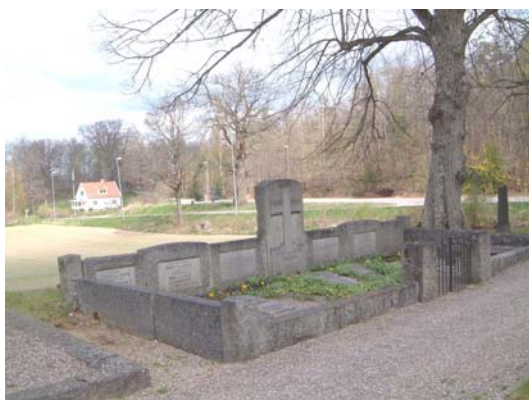
Flera stora familjegravar i form av grusgravar omgärdade av stenram, häck eller gjutjärnsstaket. Två granitkors av svart respektive rödgrå granit från 1911 och 1928, en större familjegrav av granit med sex vårdar ”infällda” i bakre delen och liggare. Bland de äldre vårdarna märks tre liggande hällar i granit från 1800-talet med något svåräst inskription. En vård av röd kalksten rest över Christina Uggle Christoffersdotter, död 1781 omnämns i en beskrivning från 1829. Gravvården står troligen på ursprunglig plats. Invid östra muren finns ett trepasskors och en vård i form av en gotisk port, båda i gjutjärn och från 1865 respektive 1825.

*Familjegrav av grå granit.*

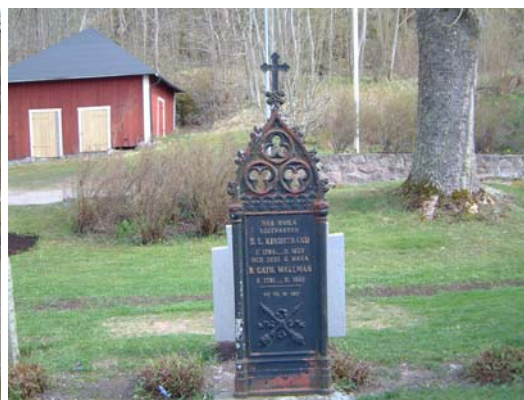
*Gjutjärnsvård i nygotik från 1825.*
