VETA KYRKOGRÅRD

*Kulturhistorisk kyrkogårdsinventering
Veta församling
Mjölby kommun
Linköpings stift
Östergötlands län
2002*

Kulturhistorisk kyrkogårdsinventering

*Veta församling
Mjölby kommun
Linköpings stift
Östergötlands län*

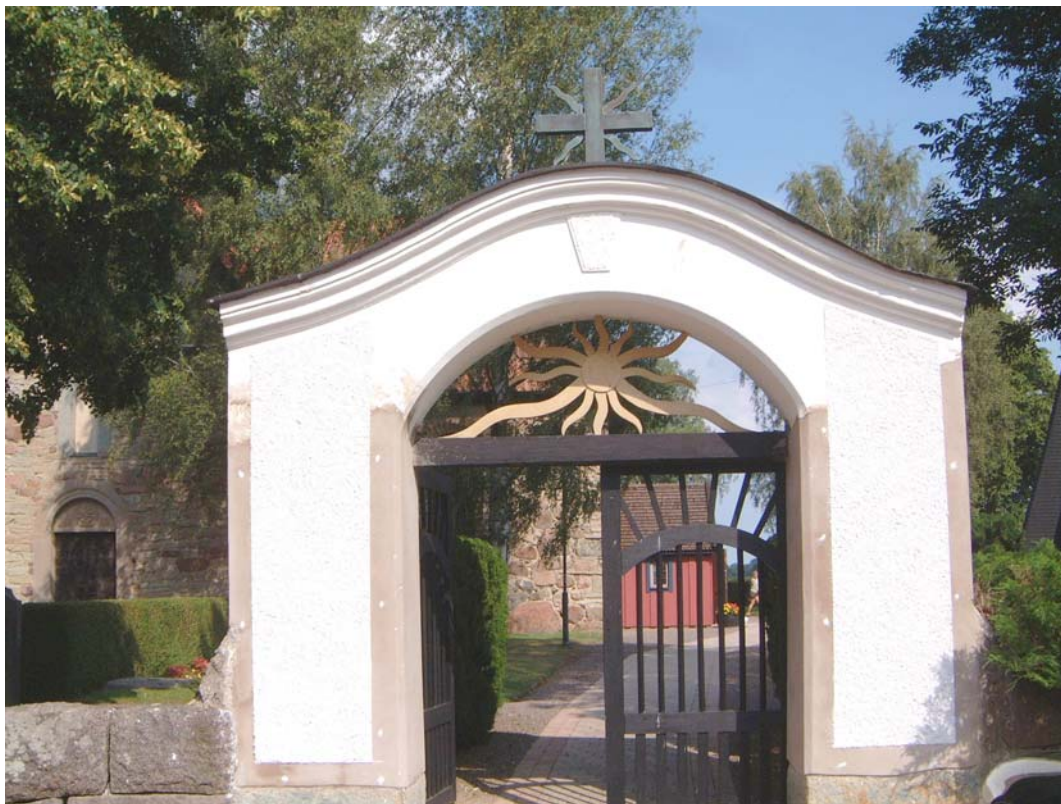
"Kyrkoporten" från slutet av 1700-talet.

Eyvind Unnerbäck har gjort en byggnadshistorisk undersökning av Veta kyrka (odaterad). I inledningen till rapporten ger han några fakta om kyrkogården. Han nämner en kyrkoport från slutet av 1700-talet som var uppförd av Gabriel Wennerstedt och att ytterligare två kyrkoportar ska ha funnits. De två senare revs år 1888 och ersattes med järngrindar.

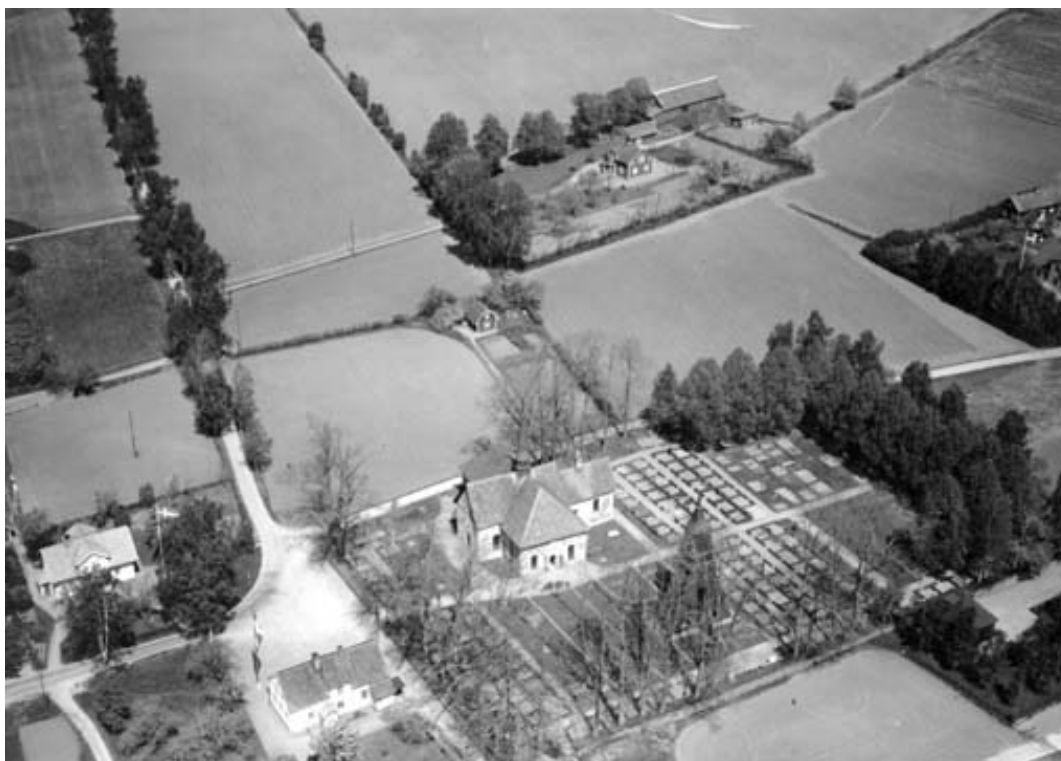
Flygfoto över Veta kyrka och kyrkogård 1955. (Foto i Östergötlands läns museums samlingar.)

1955 fanns det häckomgärdade grusgravar i fem rader närmast öster om kyrkan. I östra delen av nuvarande kvarter F fanns det enstaka gravar, men kvarter E verkar ha legat oanvänt. Den utvidgade, östra delen av kyrkogården har ett annat trädslag i trädkransen än övriga kyrkogården. Ett fotografi från 1964 visar grusgravar invid kyrkogårdsmuren i väster och söder. Fotografier från 1965 visar ett lågt staket i järnsmide framför familjegrav B 56-61 och att stora delar av kyrkogården, bl a kvarter D och delar av kvarter E, hade häckomgärdade grusgravar.

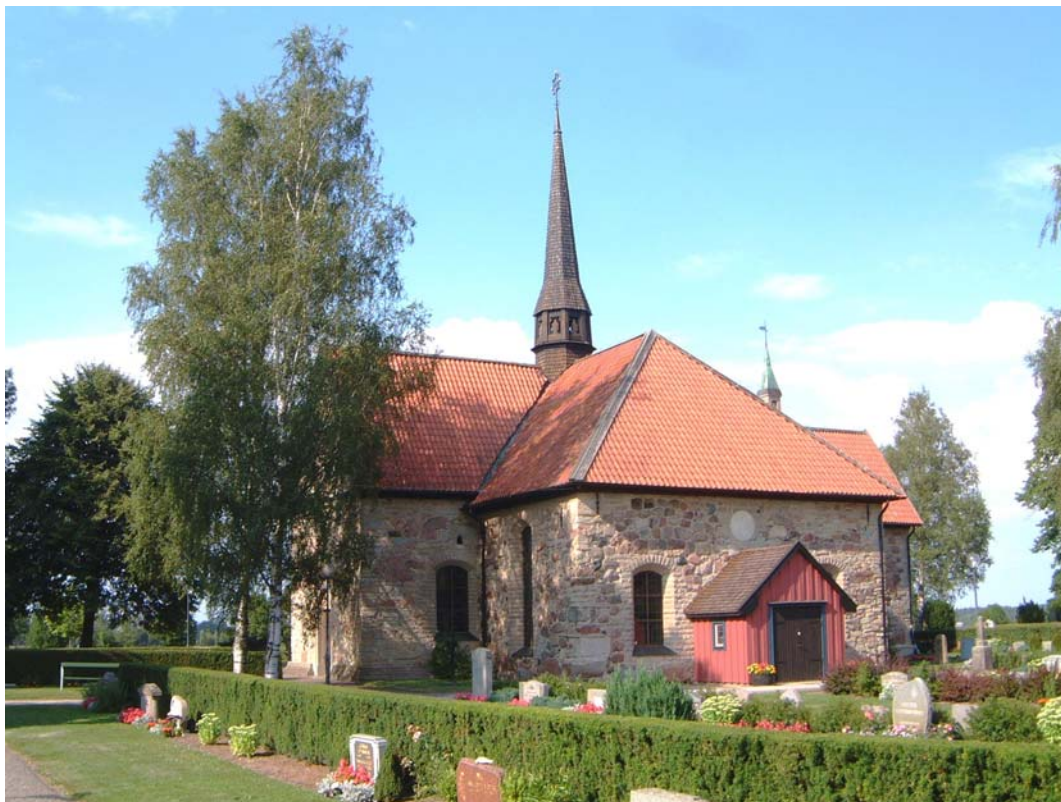
Kyrkan och kvarter C från sydväst.

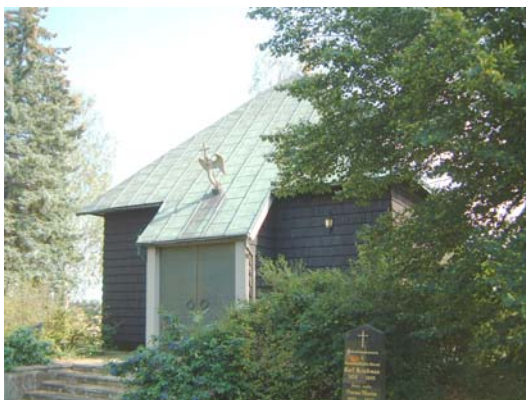
Gravkapellet ligger till största delen söder om själva kyrkogården, med en grusad gång som leder fram till kapellet över kyrkogården. Kappellets fasader är klädda med tjärat spån. Det toppiga taket är skivtäckt med kopparplåt i småplåtsformat. Även portarna är kopparklädda. Över ingången finns en ängel som håller i ett kors och taket kröns av ett förgyllt kors. Till porten leder en trappa av kalksten. En nergång till källaren finns på baksidan. Blyinfattade fönster.

Gravkapellet från nordväst.

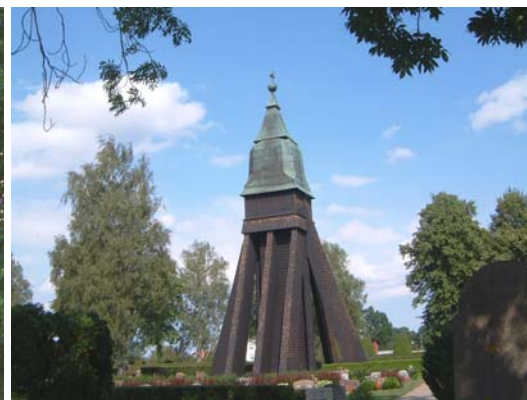
Klockstapeln söder om kyrkan är klädd med tjärad träspån. Spånen på stödbenen har insvängd och spetsad nederdel. Även luckorna till klocköppningarna är tjärade. Den svängda huven, korset och kulan är täckta med kopparplåt.

Klockstapeln från väster.

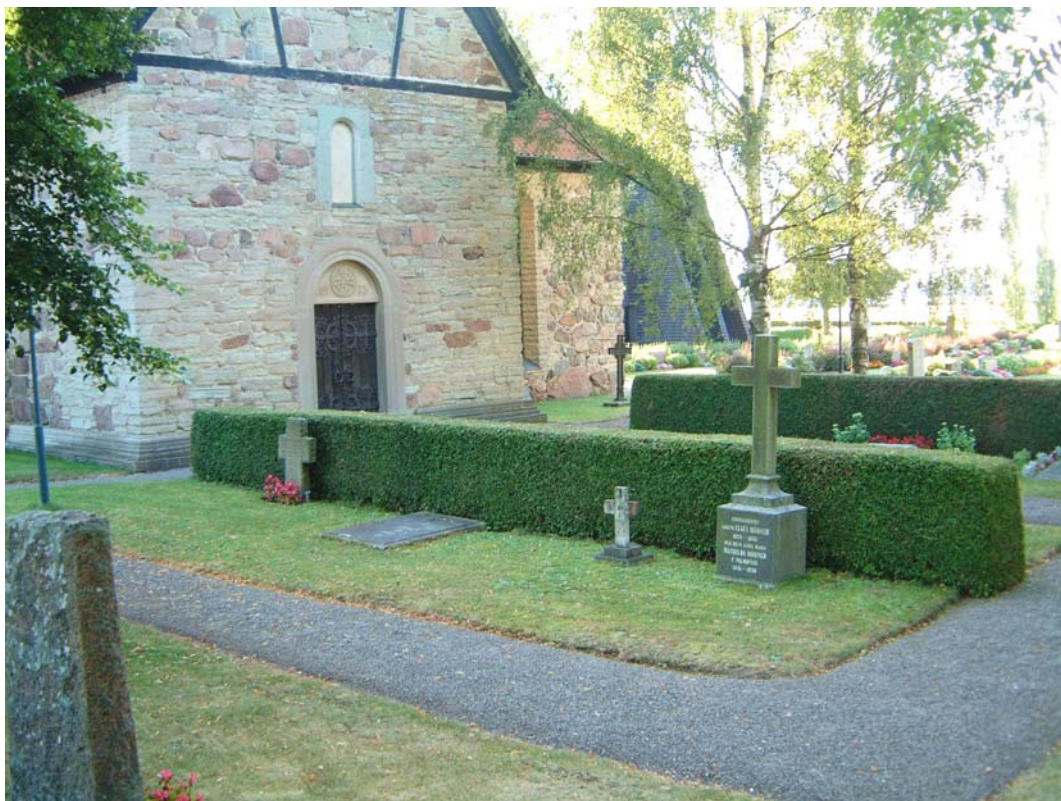
Strikt karaktär i väster men i övrigt splittrat då kvarteret ligger runt kyrkan.

Kvarter A, västra delen från nordväst.

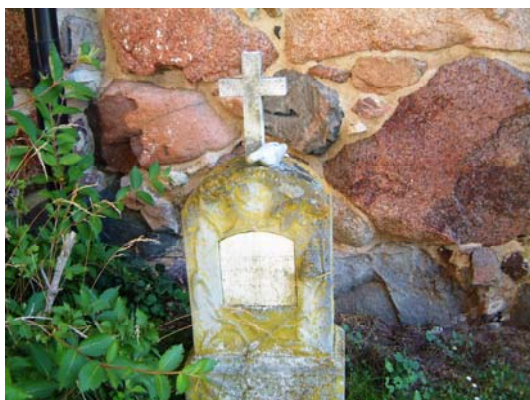
Gravvård i marmor från 1864.

Enskilda gravvårdar har ett högt eller mycket högt kulturhistoriskt intresse.

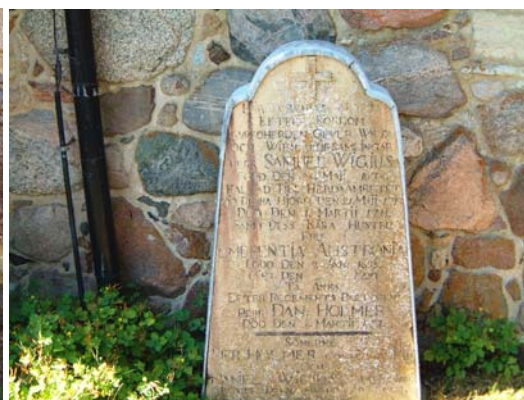
Gravvård över kyrkoherde Wigius.

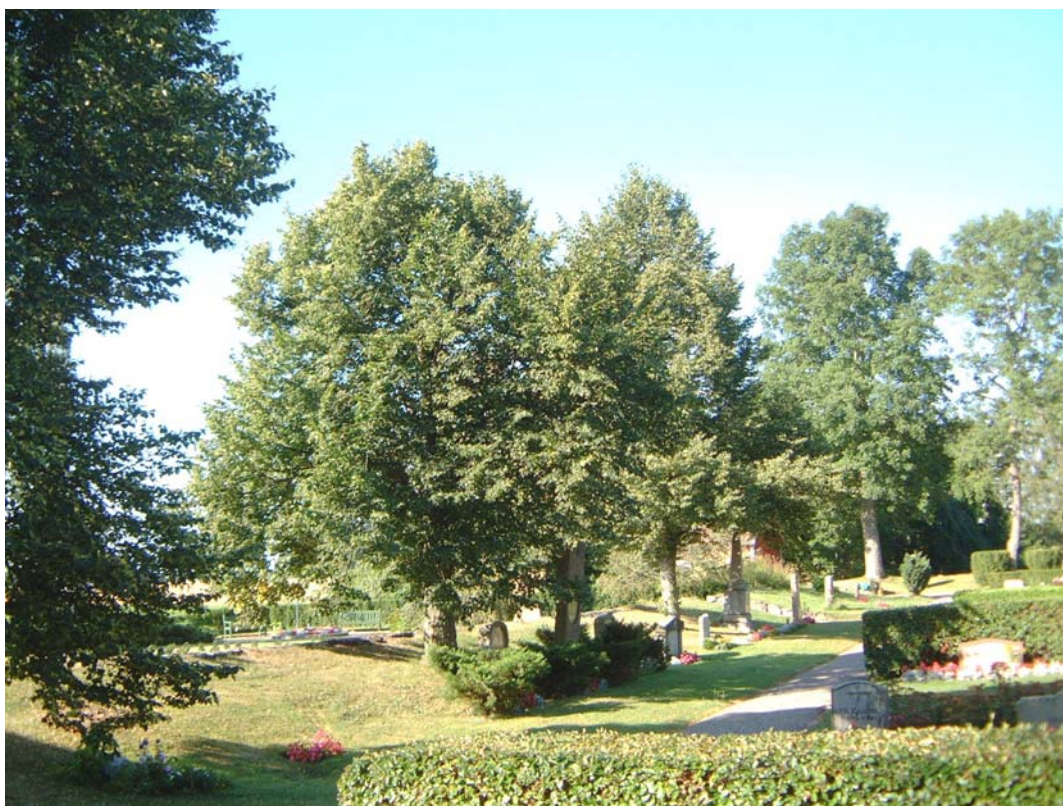
Utglesad karaktär med stora gräsytor. En del stora familjegravar med höga gravvårdar.

Kvarter B, södra delen från öster.

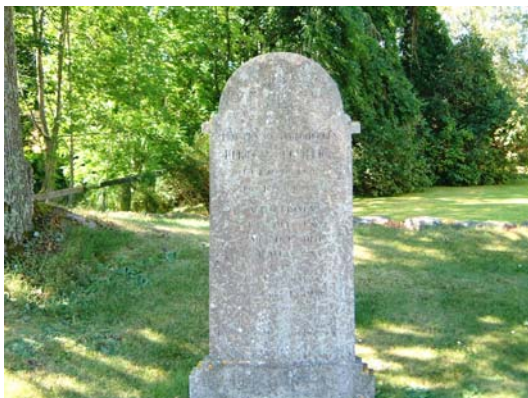
Gravvård över prosten Grevillius.

De större familjegravarna har ett mycket stort kulturhistoriskt värde. De visar på en tidigare vanlig indelning av kyrkogårdar, med de stora "köpegravarna" bl a utmed kyrkogårdsmuren. Även enskilda vårdar har ett högt eller mycket högt kulturhistoriskt värde.

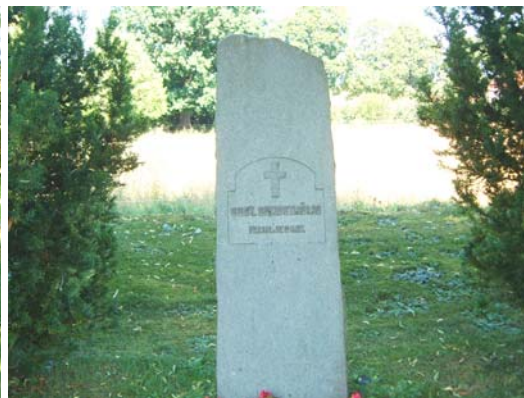
Gust. Sundströms familjegrav.

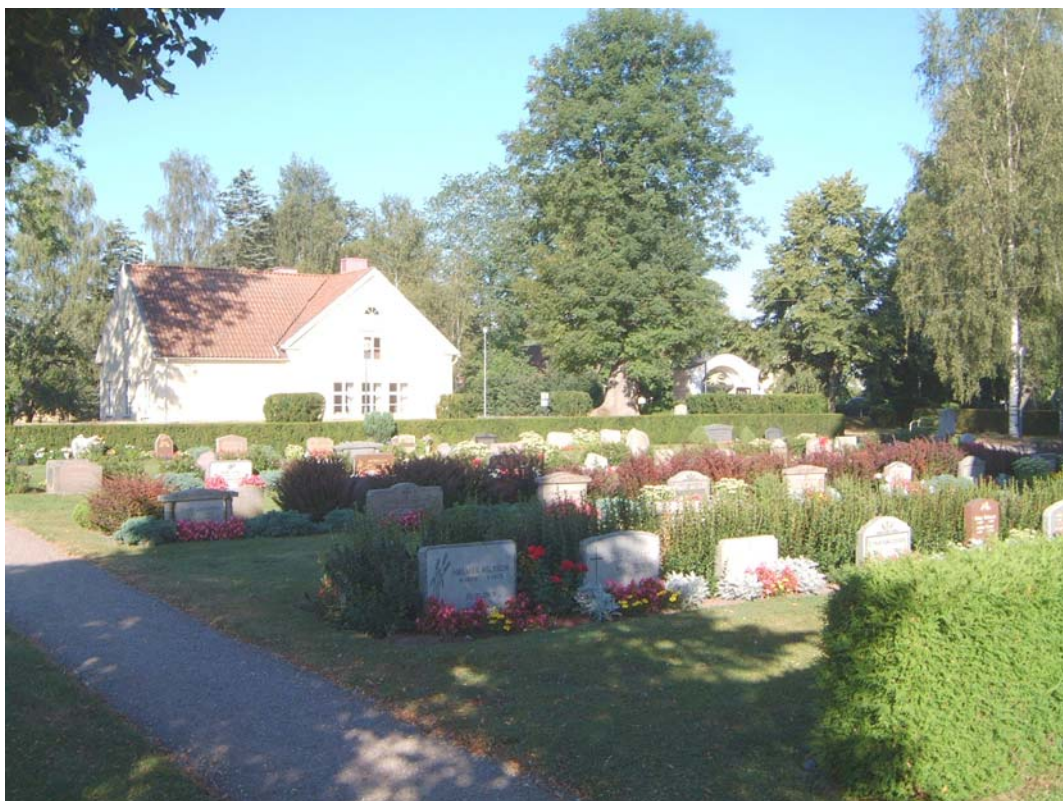
En enhetlig karaktär. Rygghäckar och gravvårdar i nord/sydliga rader.

Kvarter C från sydöst.

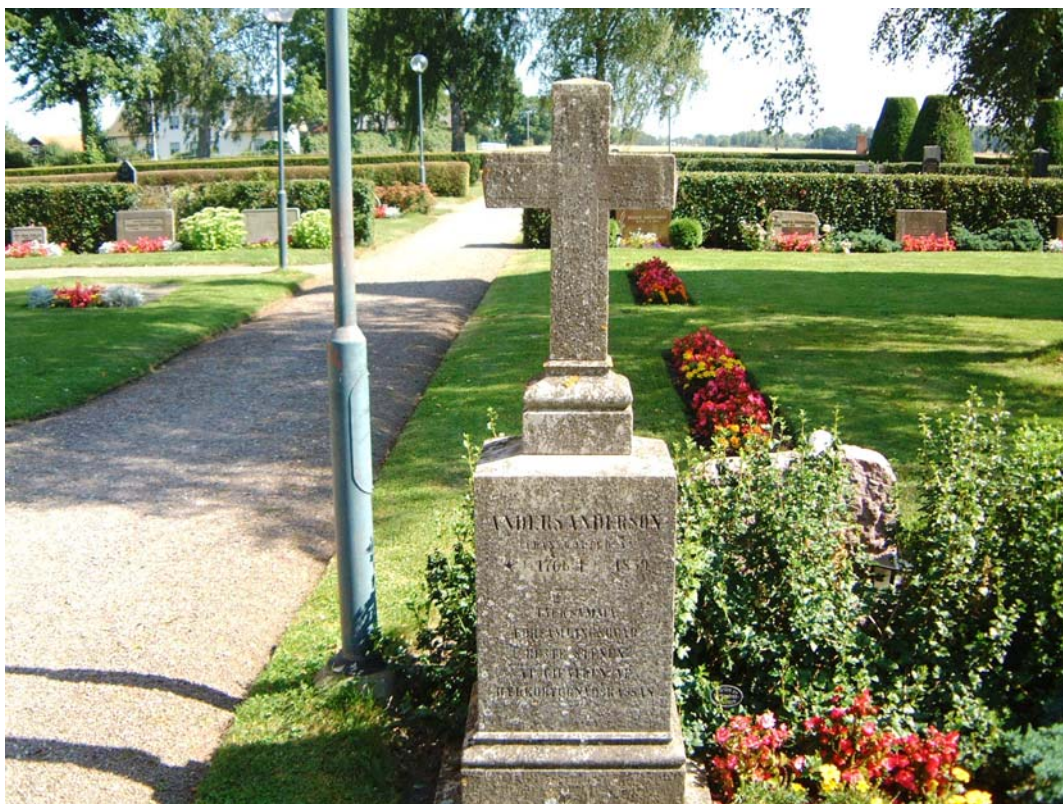
Ett kalkstenskors från 1839, i övrigt är det huvudsakligen låga och breda vårdar. En gravläggning från 1839 och en från 1910 finns nära kyrkan. Övriga gravläggningar är från 1948 till 2002. De flesta gravvårdarna är av grå, svart eller röd granit.

Gravvård i kalksten från 1839.

Enskilda vårdar med mycket högt kulturhistoriskt värde. Rygghäckarna och de i stort enhetliga typerna av gravvårdar bidrar till kvarterets karaktär.

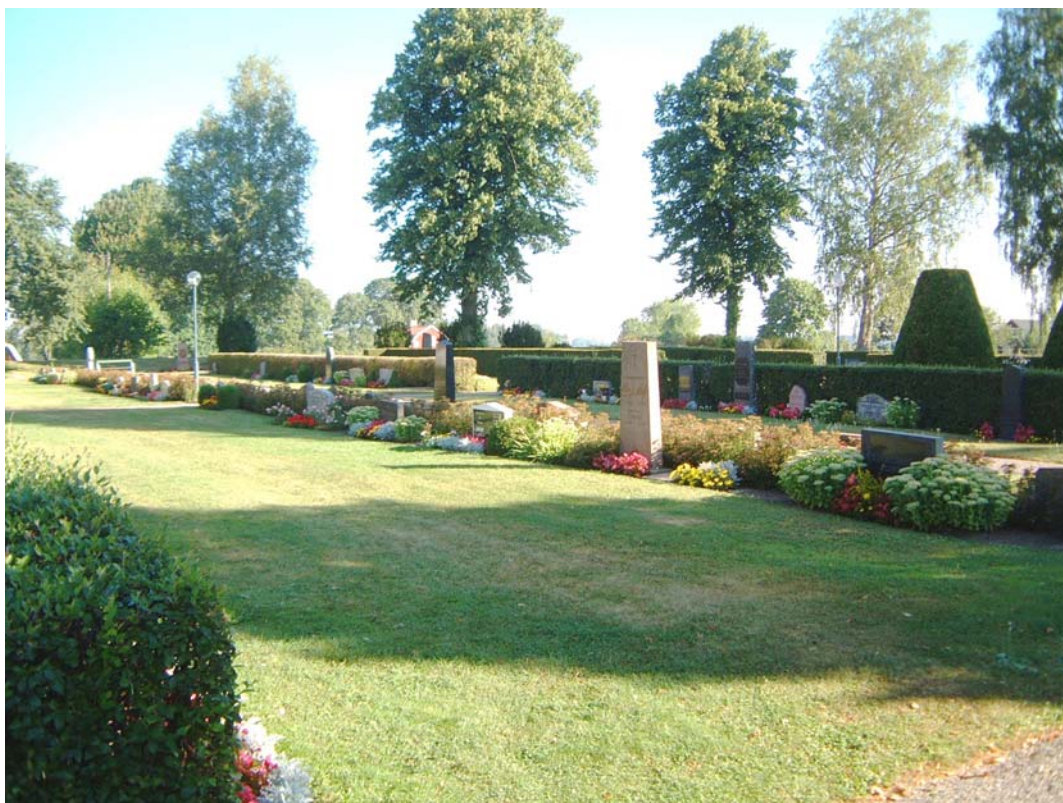
Strikt karaktär med enstaka stora gräsytor.

Kvarter D från sydväst.

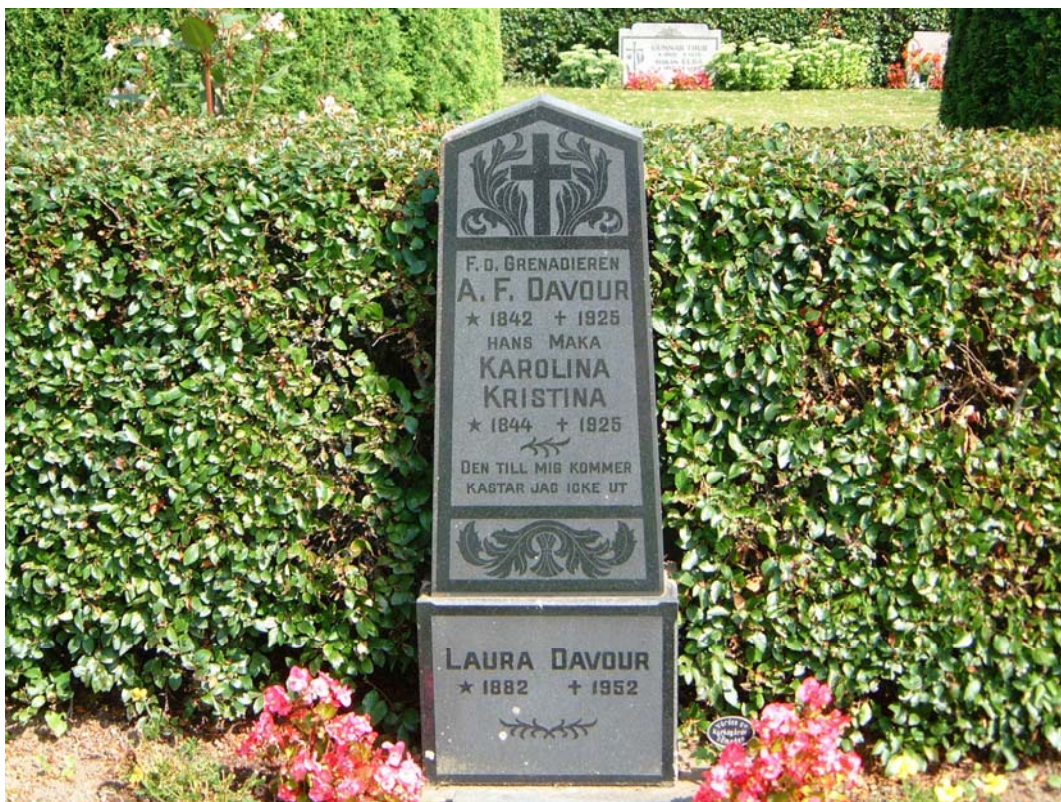
Gravvård i svart granit över f d grenadjären Davour och hans familj.

Enskilda gravvårdar med mycket högt kulturhistoriskt värde. Den markerade grusgången med tujor understryker gravkapellets monumentalitet.

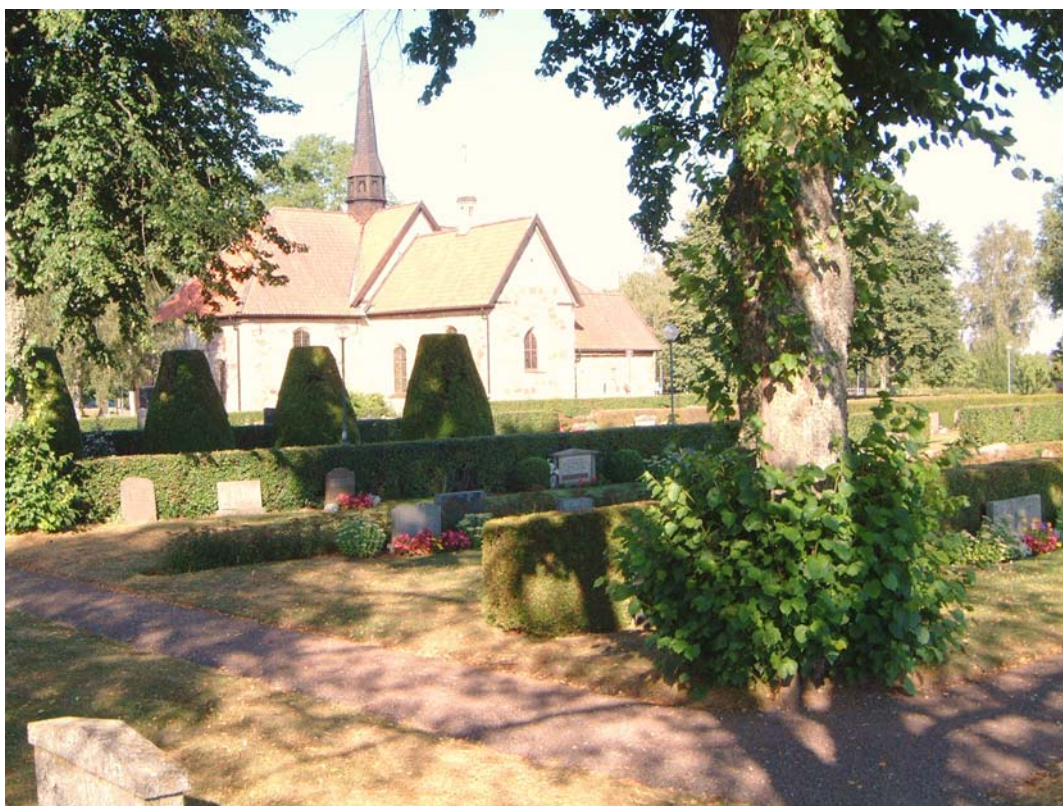
Kvarteret har en enhetlig karaktär med låga och breda vårdar och rygghäckar.

Kvarter E från sydöst.

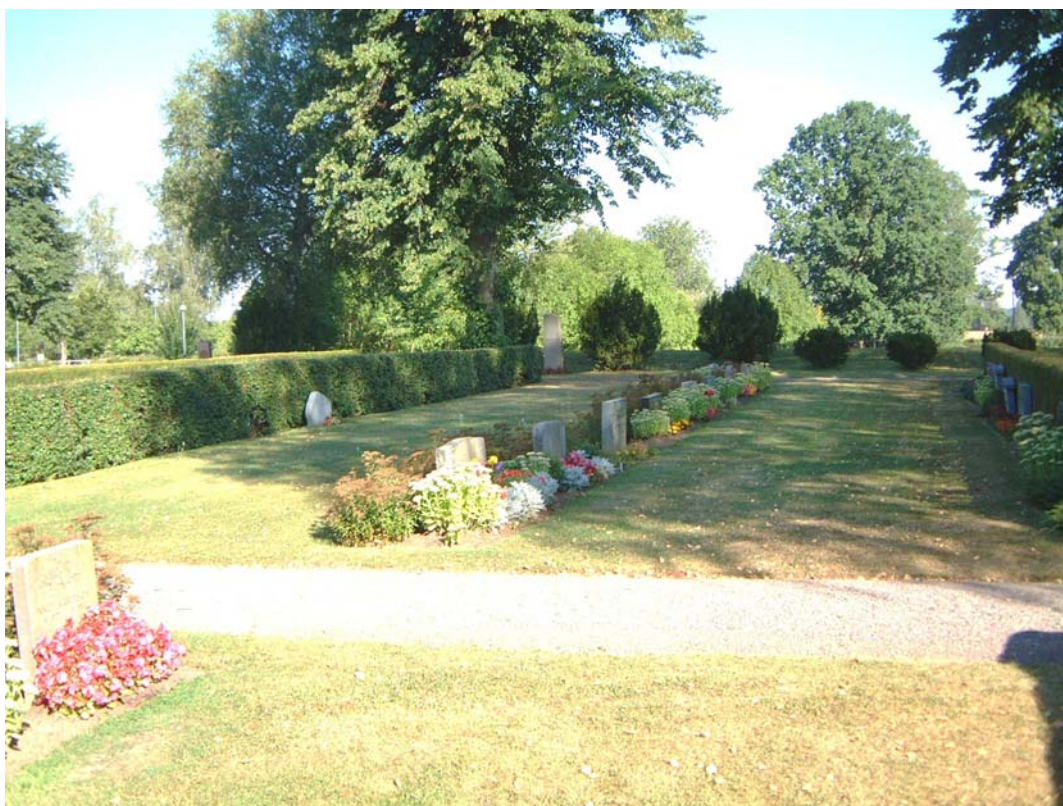
Kvarteret är enhetligt med rygghäckar och gravvårdar i nord/sydliga rader. Vissa partier har glest mellan vårdarna, så trots indelningen är karaktären rätt öppen.

Kvarter F, östra delen från sydöst.

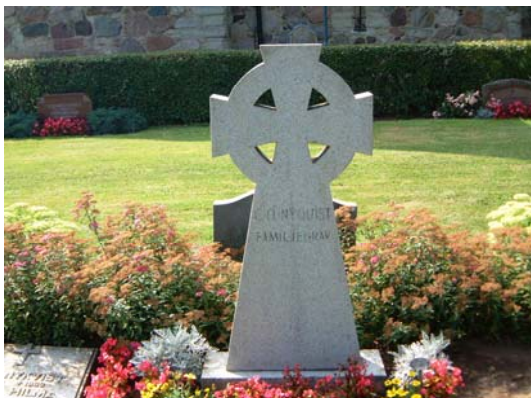
I den västra delen står ett ringkors och det finns en grusgrav med stenram. I övrigt är de flesta vårdar låga och breda med gravläggningar huvudsakligen från 1920-talet till 2001. De flesta gravvårdarna är i grå, röd eller svart granit.

Sentida ringkors.

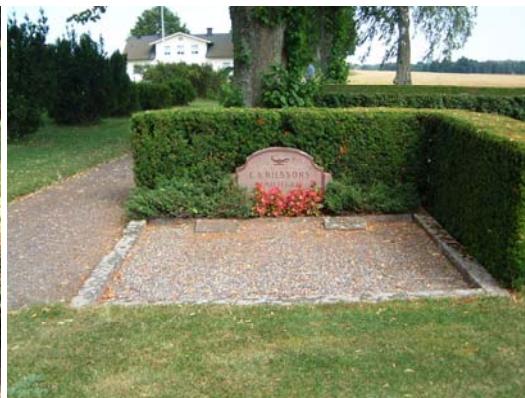
Grusgrav.
