VIBY KYRKOÅRD

Kulturhistorisk kyrkogårdsinventering

*Viby församling
Mjölby kommun
Linköpings stift
Östergötlands län
2002*

ÖSTERGÖTLANDS LÄNSMUSEUM

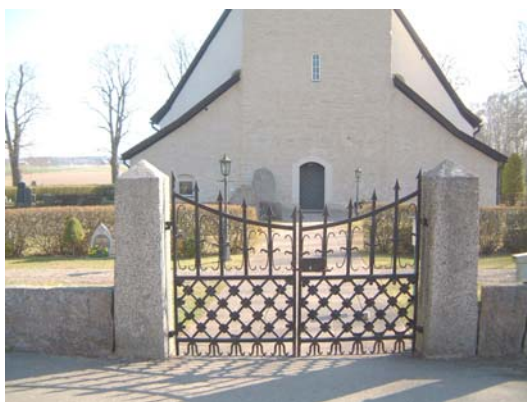
Väster: dubbelgrind i järnsmide med konkavt krön. Gallerverk i nedre delen med blommotiv. Övre delen har spjälor med extra tenar och spjälorna avslutas med pilspetsar. På låset står det C.E och Bb. År 1847 uppsattes nya portar till kyrkogården tillverkade vid Boxholms bruk. Grindstolparna är av granit med pyramidformat krön. I norra stolpen är det inhugget 1831 och i södra stolpen är det inhugget WIBY.

Västra grinden.

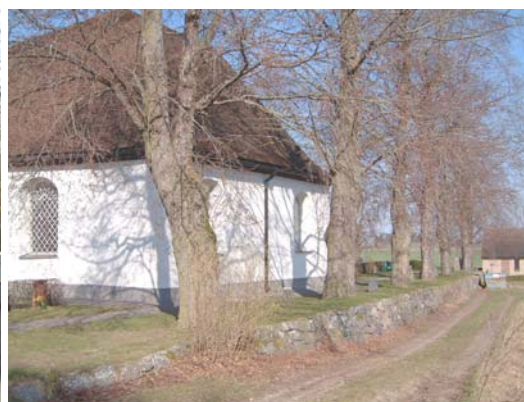
Trädkrans i öster med almar.

Öster: sex stycken höga almar i trädkransen.

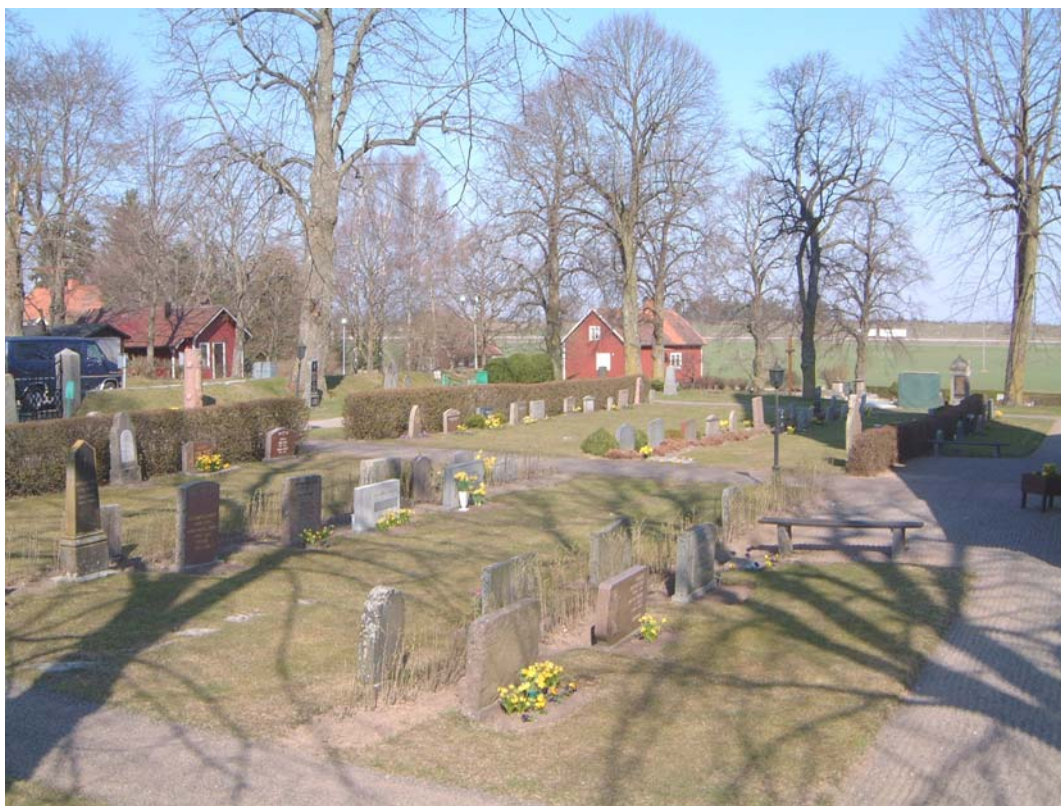
Kvarteret upplevs inte som ett avgränsat kvarter, eftersom det saknar direkt avgränsning mot kvarter C i norr. I kvarteret finns en del äldre gravvårdar, men i övrigt har det en rätt enhetlig mer sentida karaktär.

Kvarter A från sydöst.

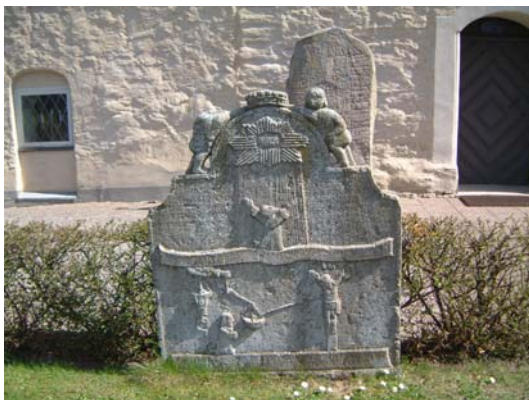
Det finns två stycken stenar från 1740- respektive 1750-talen med figurscener i relief samt ett avbrutet livsträd och några gravvårdar från 1800-talet i kolmårdsmarmor och kalksten. Två gravar är omgivna av stenram. Gravvårdarna i övrigt är huvudsakligen låga och breda i röd eller grå granit. Eventuellt står de mest ålderdomliga stenarna på ursprunglig plats, i övrigt är det gravläggningar från 1830-tal - 2001, i huvudsak 1960-90-tal. De äldre vårdarna finns i huvudsak i kvarterets yttre kant.

Gravvård i kalksten från 1752

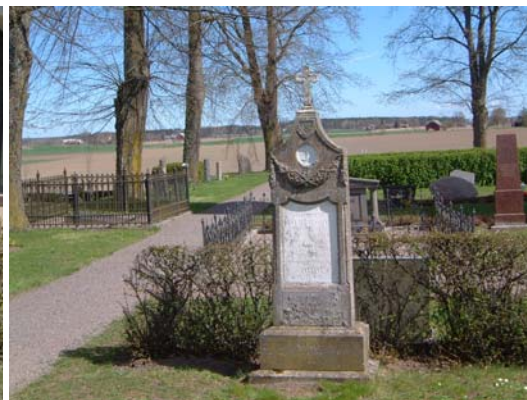
Gravvård från 1867 med medaljong.

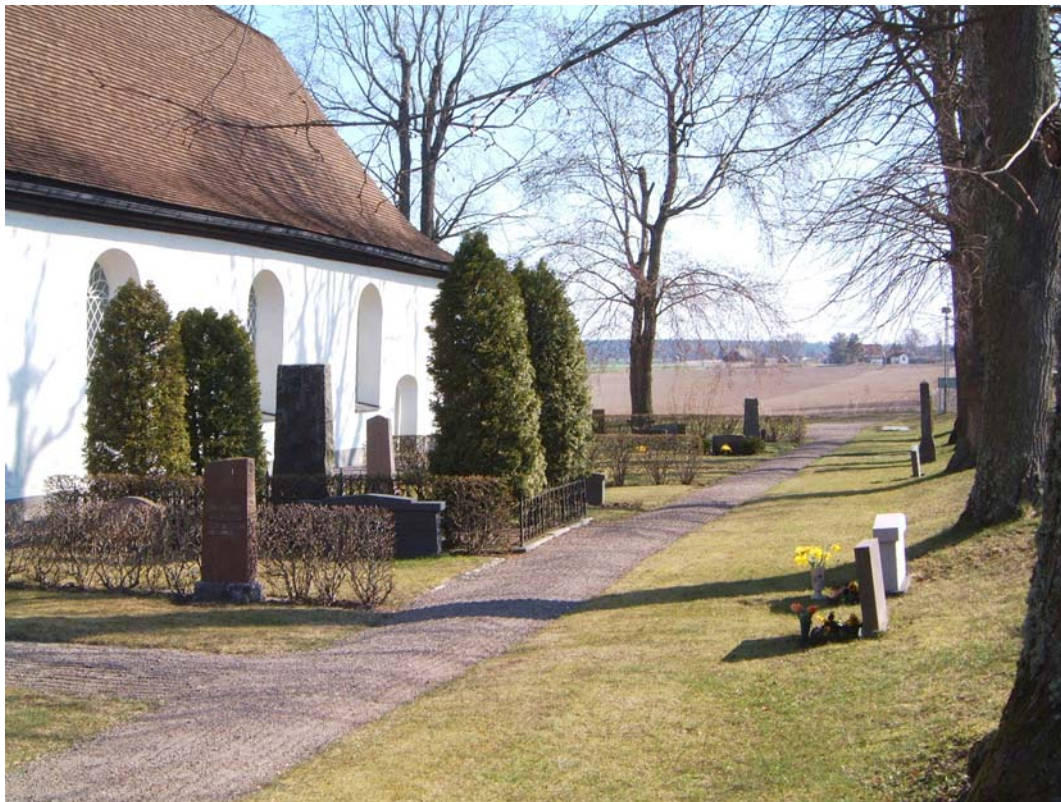
Något utglesad karaktär, med några mindre gravvårdar och två större familjegravar.

Kvarter B från väster.

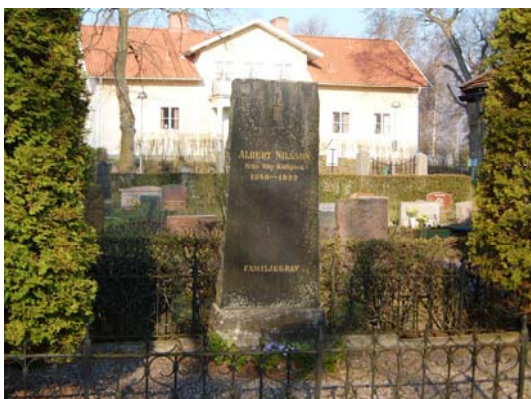
Här finns en större familjegrav omgiven av ett järnsmidesstaket, en större grav med stenram, en liggande häll samt ett kors i koppar från tidigt 1900-tal. Gravläggningar från 1860-tal – 2001.

Familjegrav med gjutjärnsstaket.

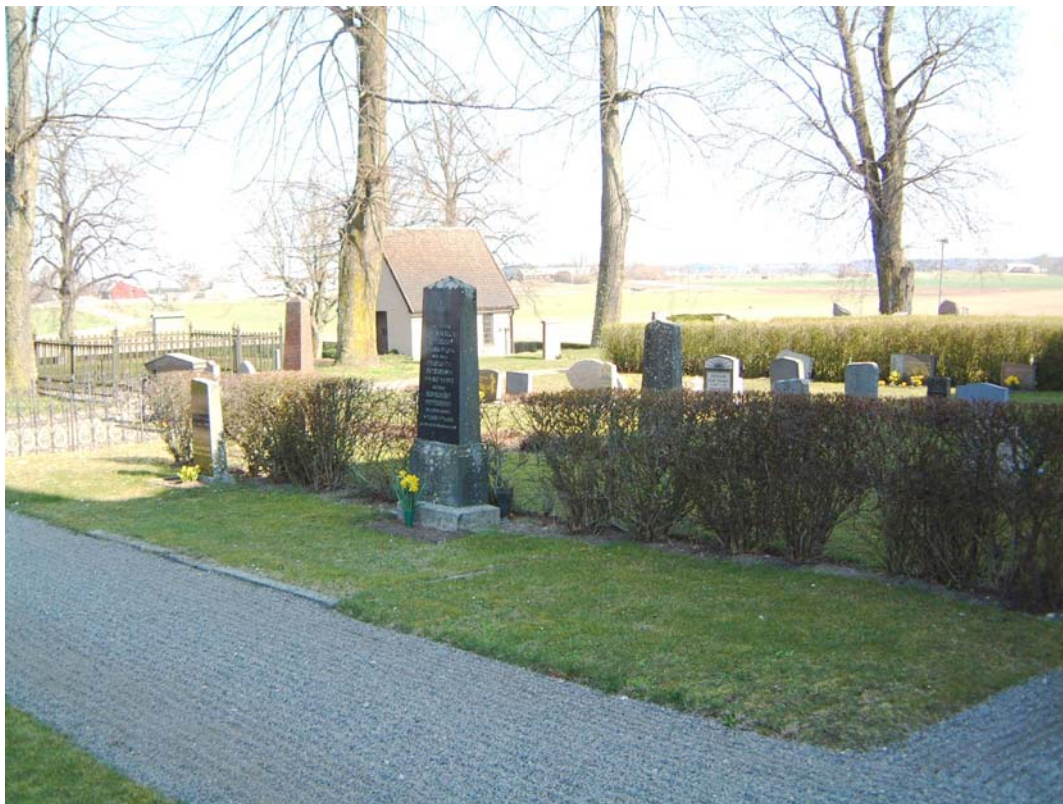
En enhetlig, något utglesad karaktär med en del större gravar i kvarterets nordvästra del.

Kvarter C från sydväst.

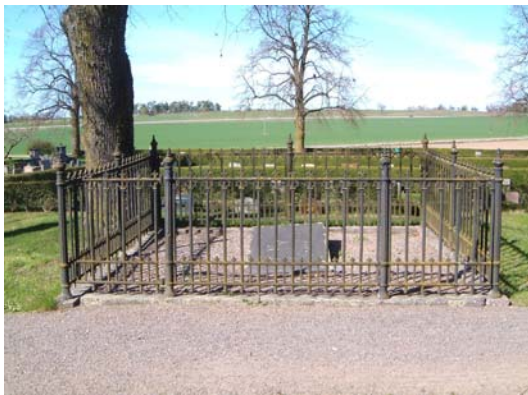
En grav med stenram, en grusgrav med gjutjärnsstaket/smidesstaket och en grusgrav med gjutjärnsstaket. Gravläggningar från 1870-tal – 2001, huvudsakligen 1970 – 90-tal.

Gravanläggning med gjutjärnsstaket.

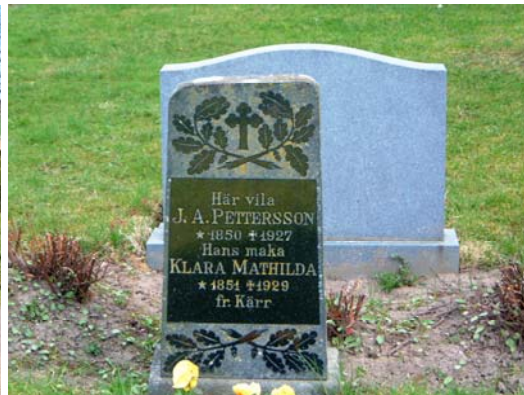
Gravvård i svart granit från 1920-talet.

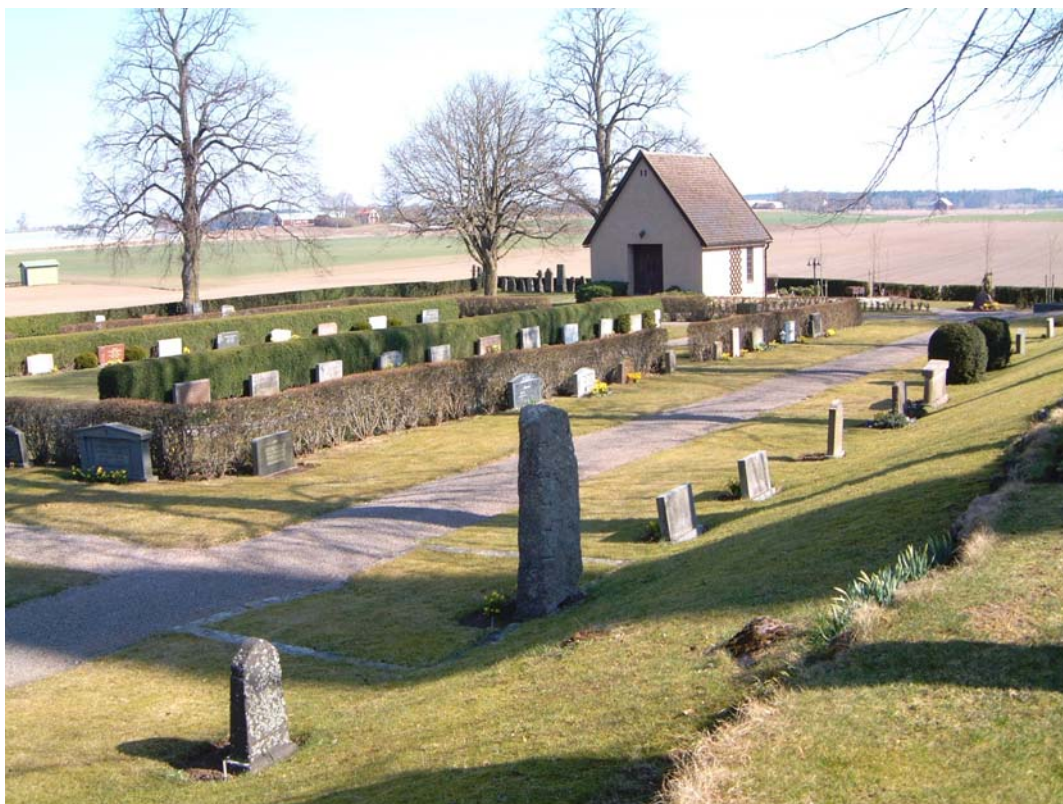
Kvarteret är splittrat eftersom gravarna vid muren i söder känns som ett eget kvarter. Kvarterets norra del är mer samhörigt med kvarter E. Strikt karaktär.

Kvarter D från sydväst.

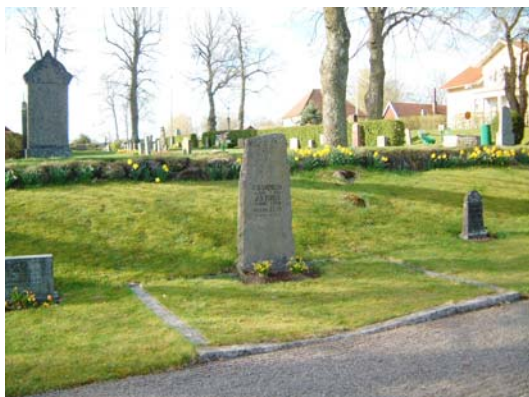
Två gravvårdar med stenram och grästäckt yta. Gravvårdarna rent allmänt är mestadels låga och breda. Gravläggningar från 1930-tal – 2001, i huvudsak 1970-tal.

Stenramsgrav, tidigare med grus.

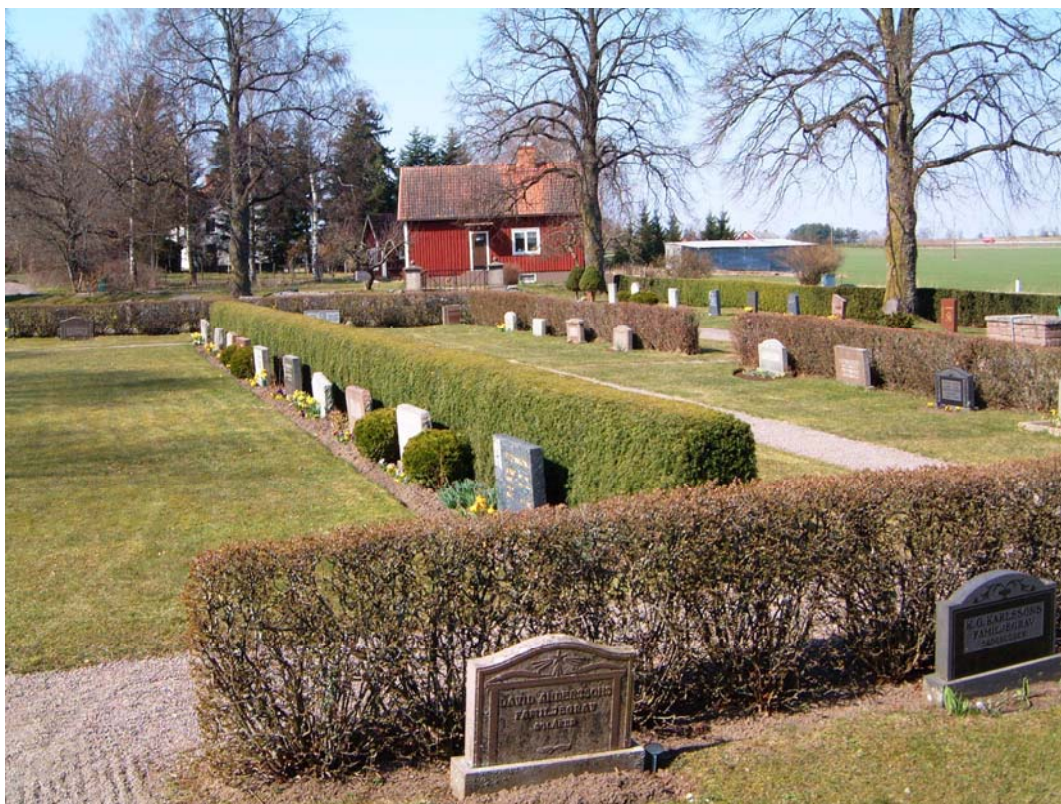
Kvarteret är splittrat eftersom gravarna vid häcken i norr känns som ett eget kvarter. Kvarterets södra del är mer samhörigt med delar av kvarter D. Strikt karaktär.

Kvarter E från sydöst.

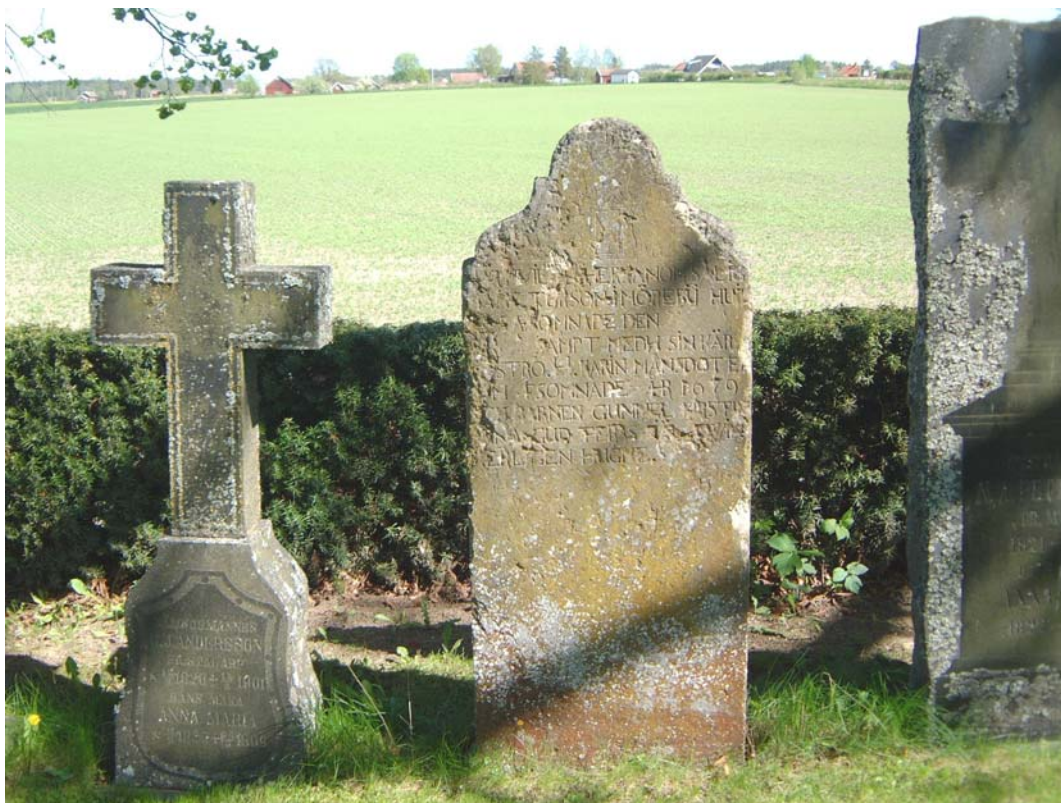
Öster om kvarteret finns en gräsyta med grusgång och här växer en kastanj. Vid häcken i öster står åtta stycken ”museivårdar”, bl a en från 1600-talet.

Undanställda gravvårdar öster om kvarter E.

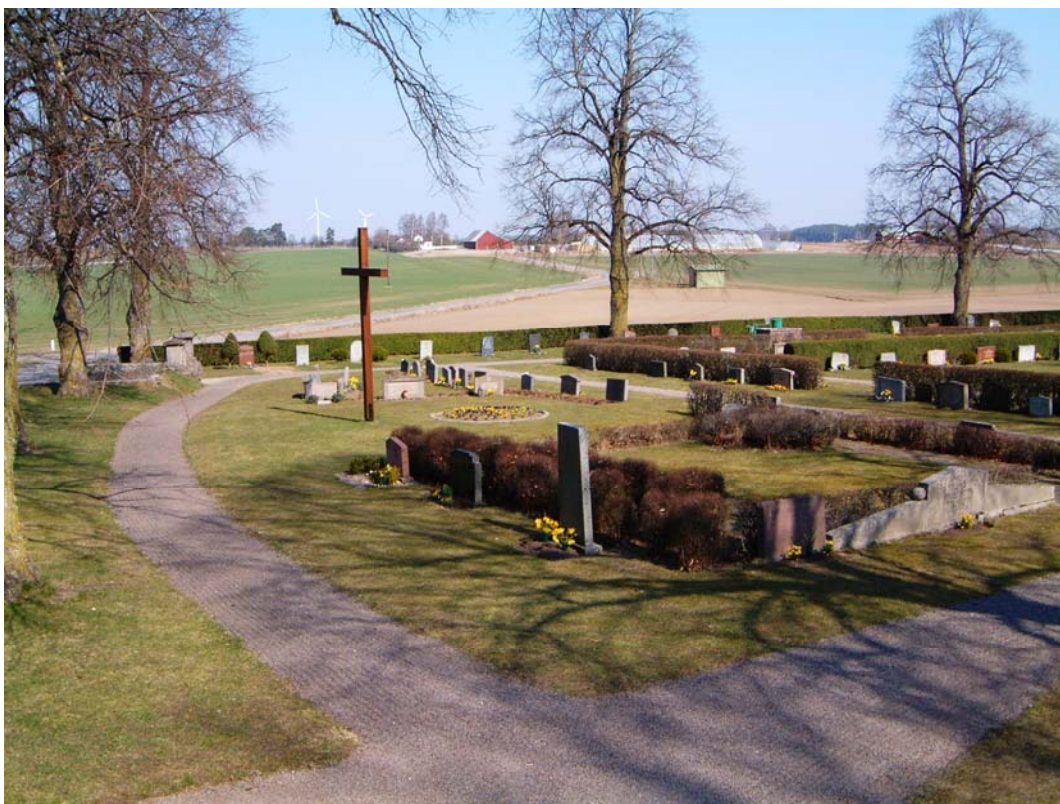
Kvarteret har en mer oregelbunden form än övriga kvarter. Karaktären är öppen med gravstenar placerade i grupper.

Kvarter F från sydväst.

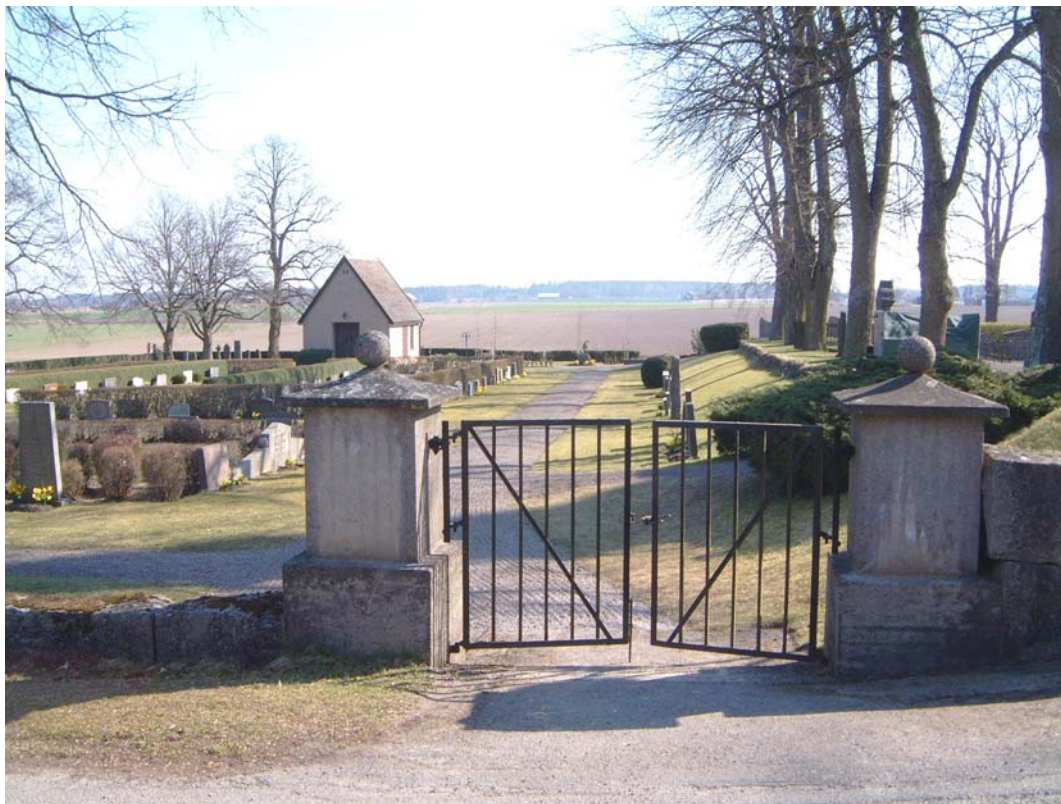
Grindar i nordväst och sydväst.

Sydvästra grinden.
