FORNÅSA KYRKOGRÅRD

Kulturhistorisk kyrkogårdsinventering

*Fornåsa församling
Motala kommun
Linköpings stift
Östergötlands län
2003*

ÖSTERGÖTLANDS LÄNSMUSEUM

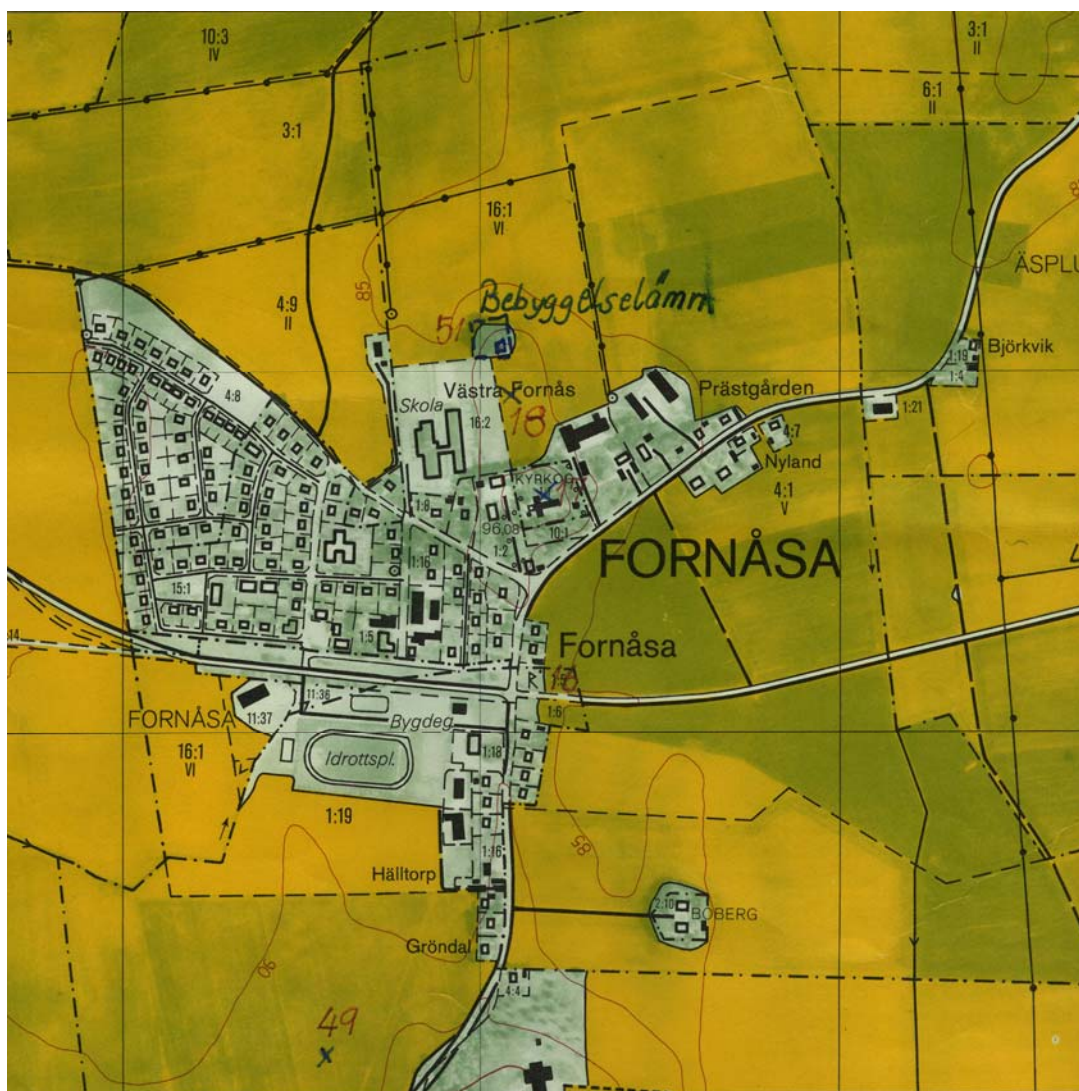
Utdrag ur ekonomiska kartbladet 085 57 Fornåsa. Fornåsa kyrkogård är belägen i den nordöstra delen av samhället med samma namn. Fornåsa är idag ett utvecklat villasamhälle med skola, affär, pizzeria, idrottsplats, bygdegård och idrottsplats. Den nedlagda järnvägen löpte parallellt med dagens bilväg genom samhället

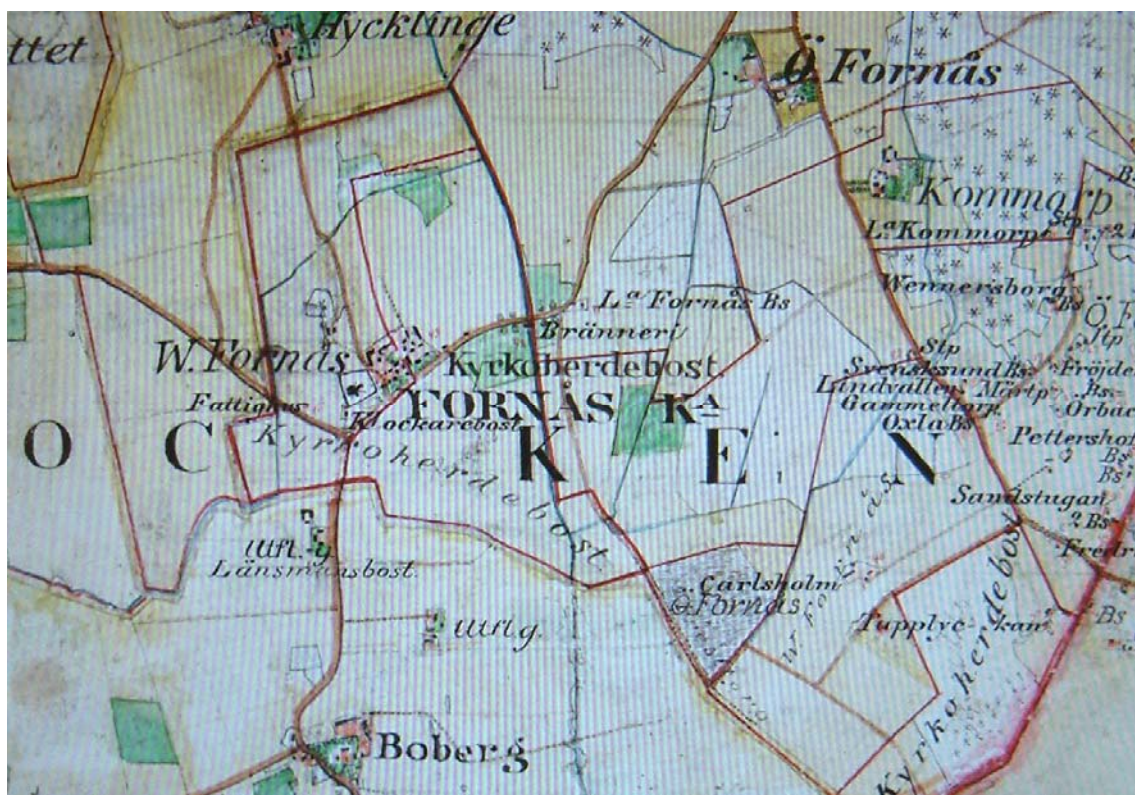
Häradskartan från 1870-talet visar ett betydligt lantligare Fornåsa än dagens ekonomiska karta. Järnvägen har ännu inte kommit och all bebyggelse ligger nordöst om kyrkan. Väster om kyrkan, där samhället ligger idag fanns endast fattighuset. I byn fanns också länsmansbokstället och ett bränneri.

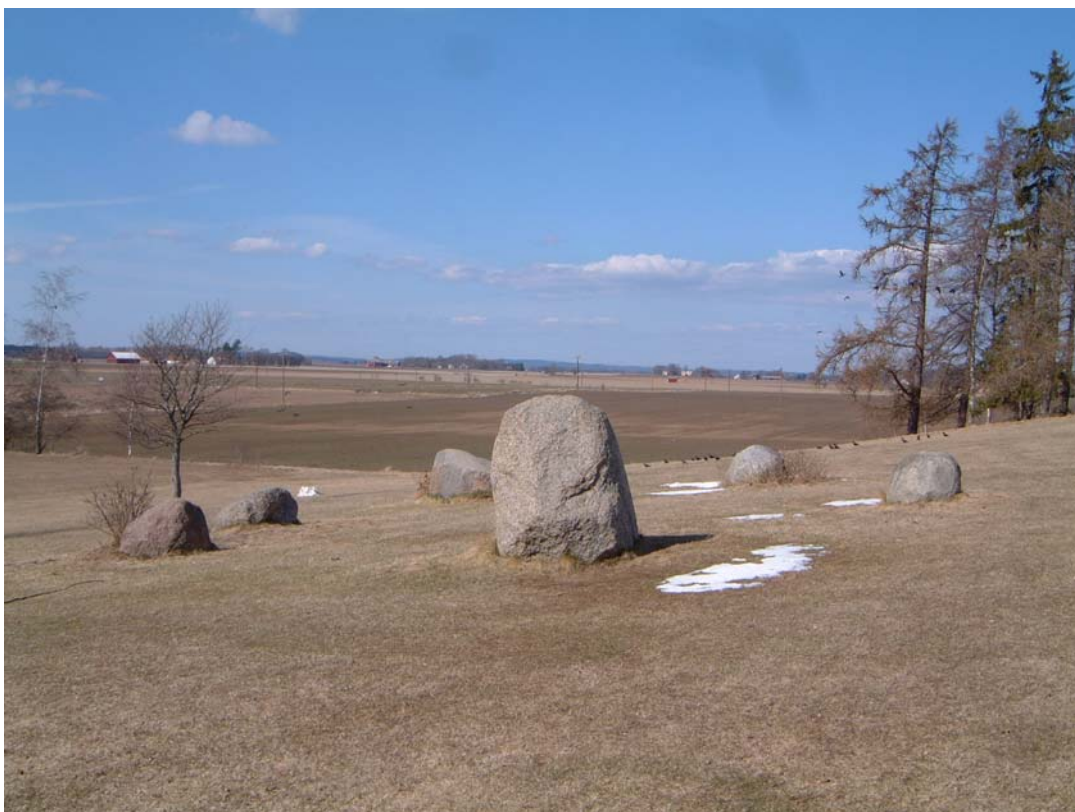
Domarringen vid Fornåsa skola är den sista resten av ett förmodligen ursprungligen mycket stort gravfält på den plats där Fornåsa kyrka sedan kom att byggas.

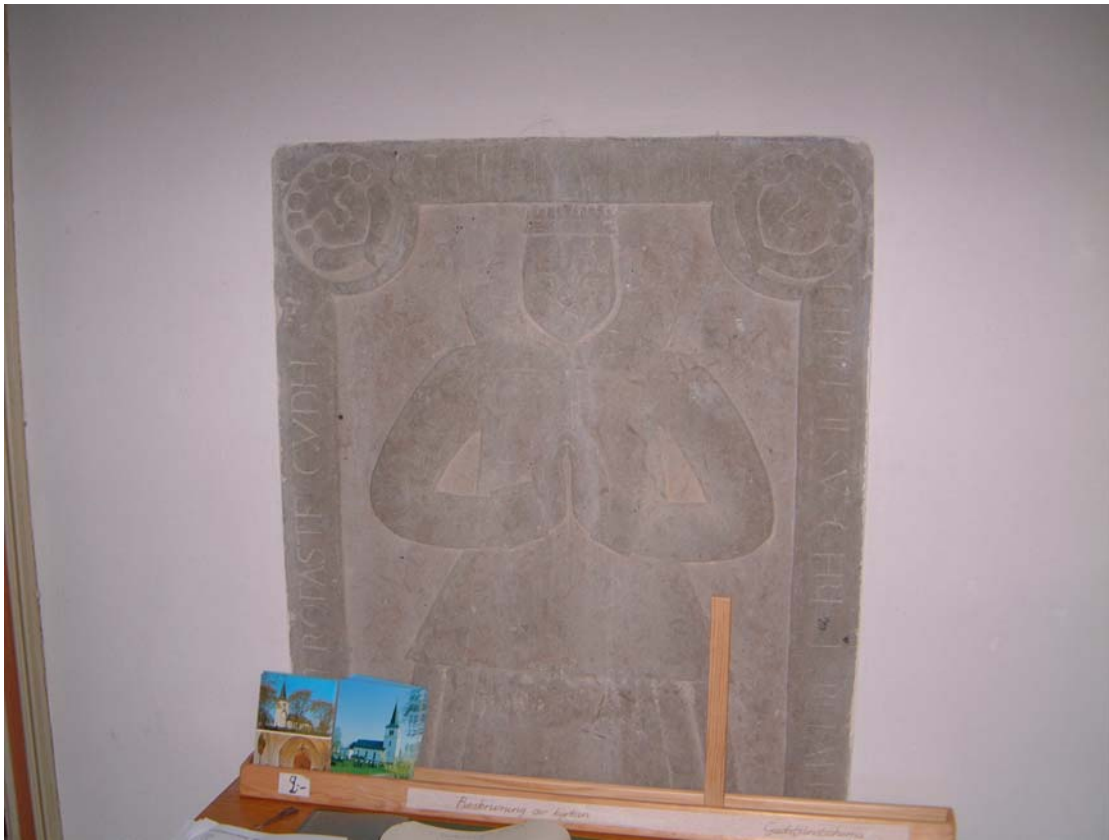
I kyrkans vapenhus förvaras en vackert skulpterad senmedeltida gravsten uppsatt på väggen.

Ytterligare en senmedeltida eller tidigreformatorisk gravhäll finns bevarad i kyrkans vapenhus. Stenen är upptagen ur kyrkgolvet. Hällen visar en bild av en kvinna i tidens kläder.

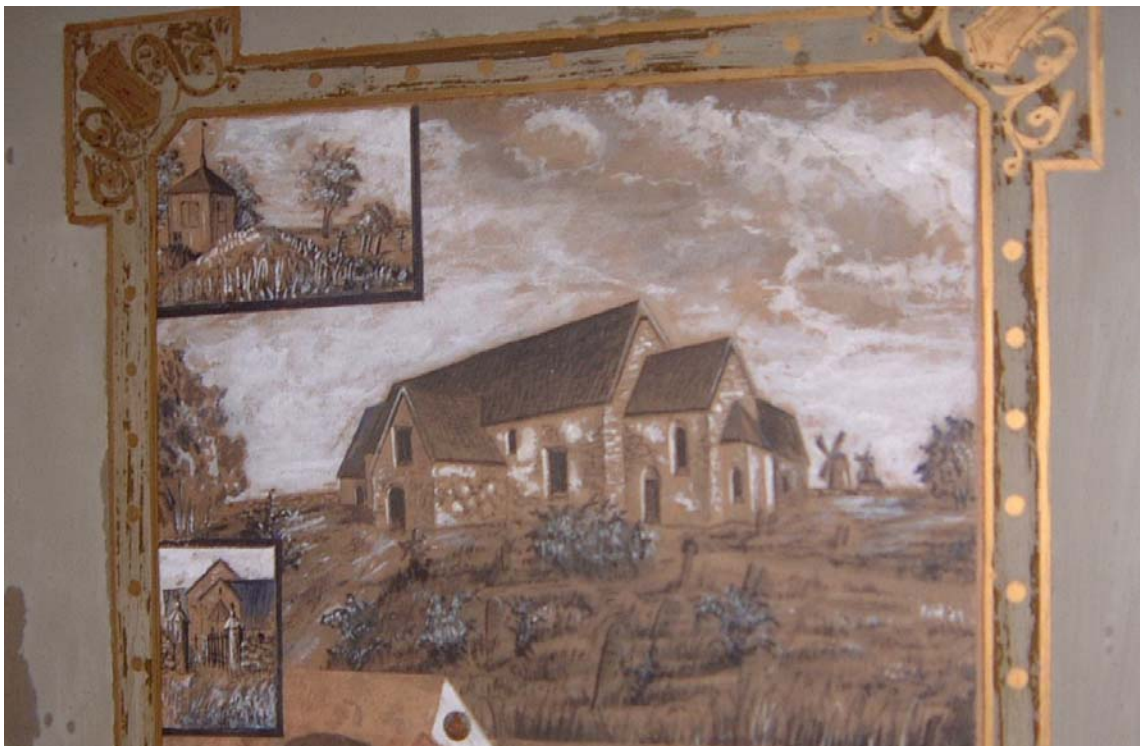
Detalj ur tavlan ” Minne af Fornås Kyrka före restauration 1879”

Den nuvarande kyrkogårdsmuren som är uppförd 1876-79 av Karl August Andersson i Boberg finns inte med på bilden.

I läns museets arkiv finns några exempel på bildmaterial från 1800-talet som alla visar kyrkan sedd från söder. Den enda daterade bilden är ett kort framtaget efter kyrkans restaurering 1879 och har texten "Minne af Fornås Kyrka före restauration 1879", originalet finns inramat i kyrkans sakristia. Kortet visar detaljer av kyrkan men också ett perspektiv från SSÖ där en stor del av kyrkogården syns. Av denna framgår att kyrkan ligger på en naturlig åskam med åskilliga naturliga mindre backar och kullar. Bortom sakristian syns en väderkvarn. Framför kyrkan syns en del gravstenar, de flesta lutande och oregelbundet uppställda.

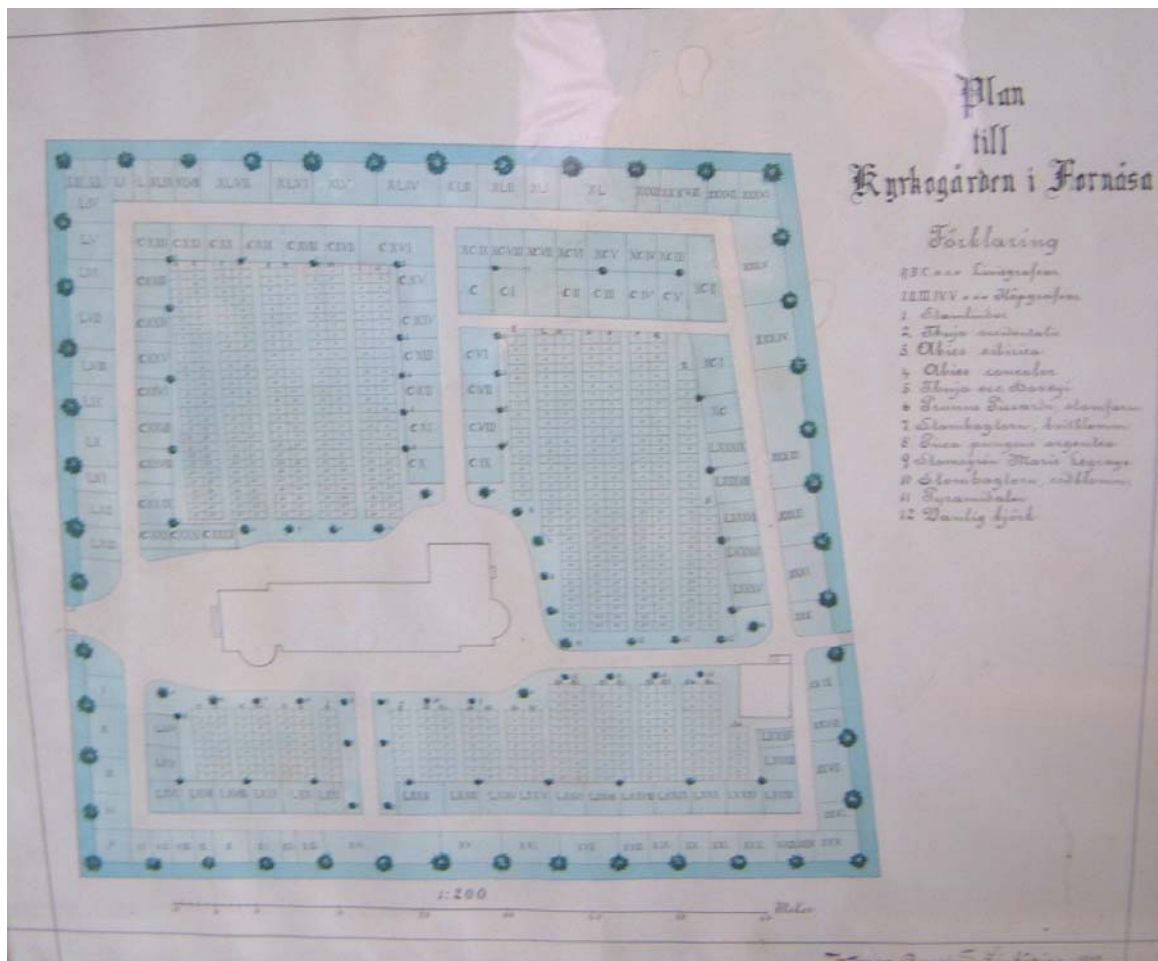
Gravkarta daterad 1912.

I kyrkans tornkammare finns en gravkarta daterad till 1912 inramad. Denna har stora likheter med nuvarande kvartersindelning. En slående skillnad är dock kontrasten mellan de stora statusgravplatserna i utkanterna och de mycket små gravplatserna inne i kvarteren. Bort-tagandet av den stora gravhögen var sannolikt ett led i ett genomförande av denna gravplan.

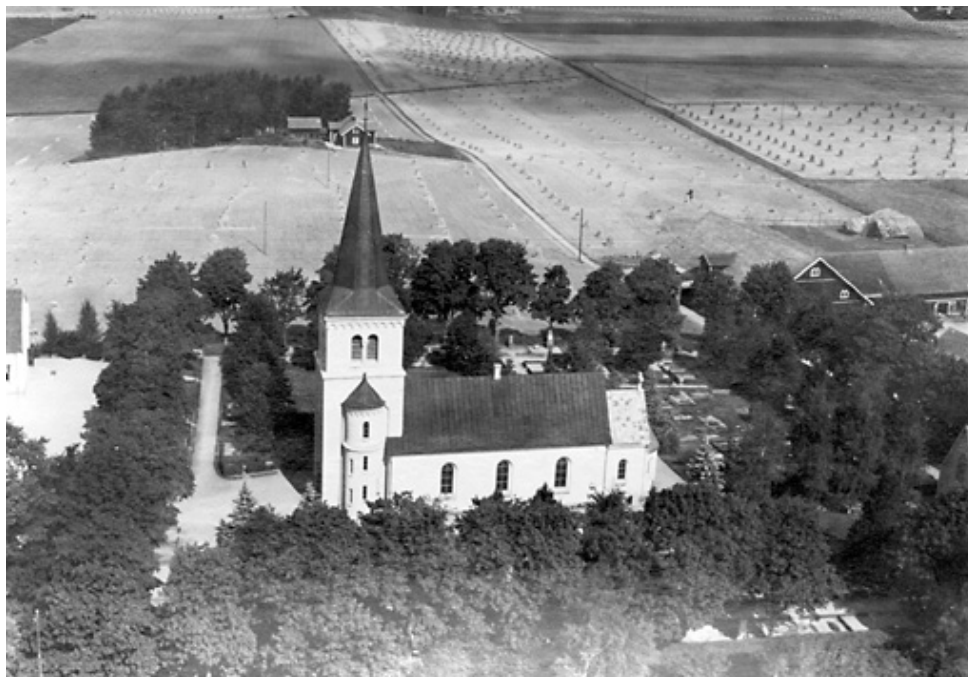
Flygbild över Fornåsa kyrka och kyrkogård från 1935 (Östergötlands läns museums arkiv). Den högväxande trädkransen döljer det mesta av kyrkogården, endast de östra delarna av kvarter B är synliga.

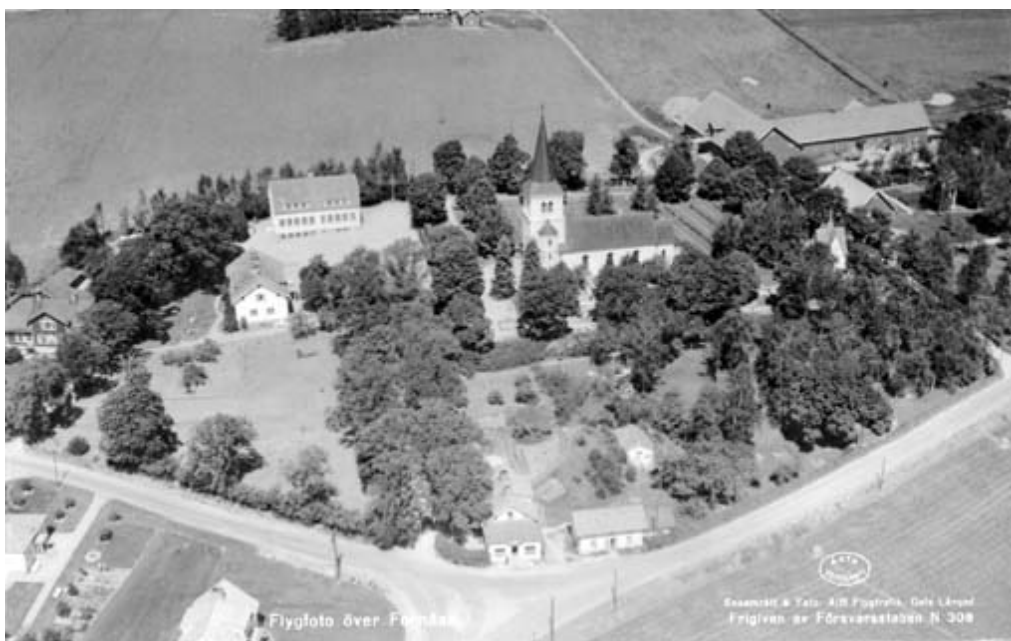
Motsvarande flygbild från 1952 (Östergötlands läns museums arkiv). Mindre delar av kyrkogården synliga. Den nu rivna kyrkskolan syns till vänster om kyrktornet.

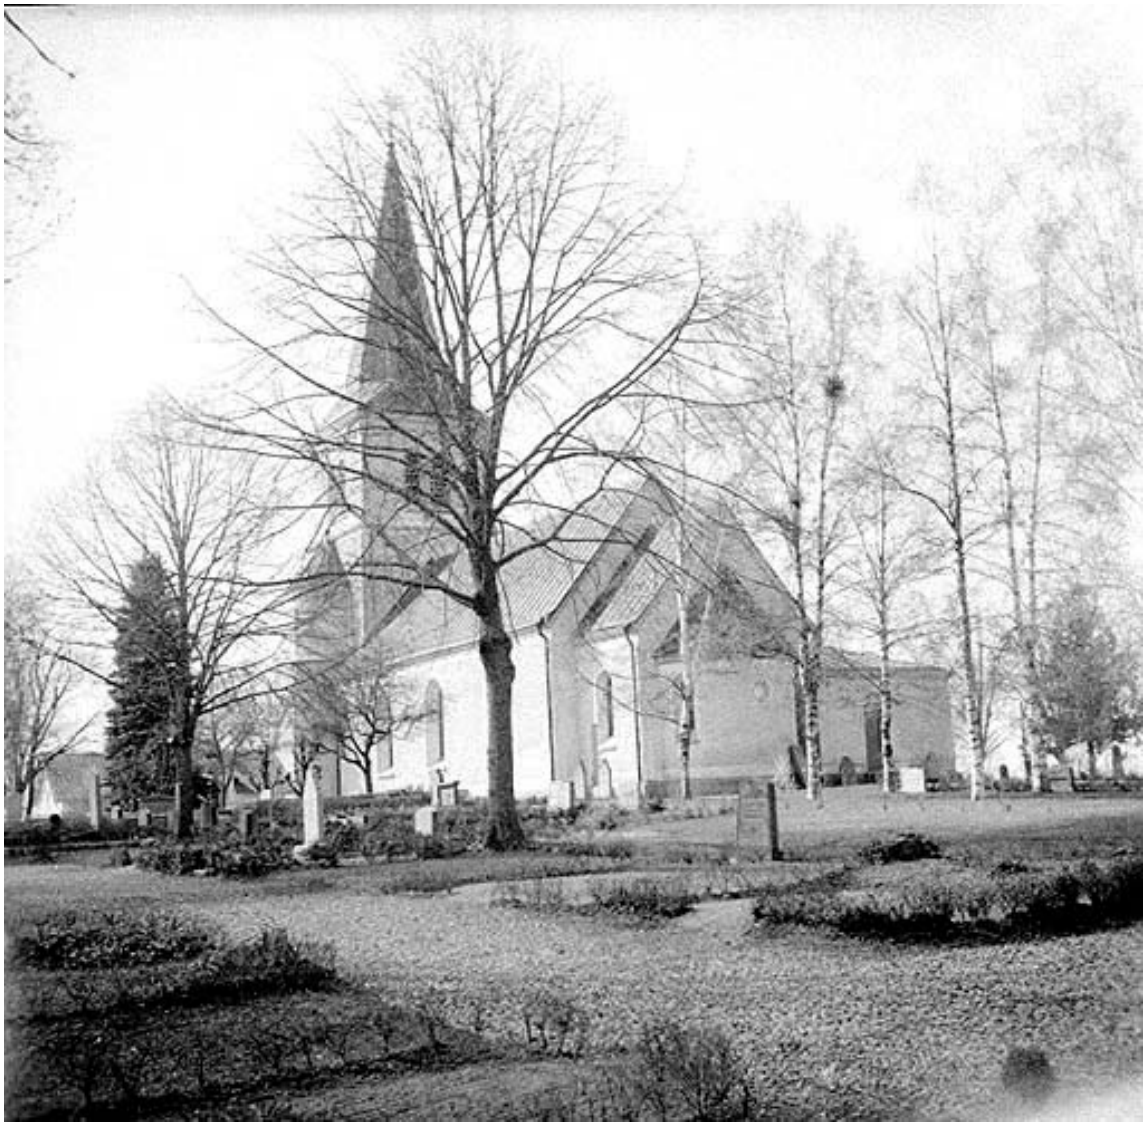
Kvarter A fotograferat av Bengt Cnattingius 1953 (Östergötlands läns museums arkiv). Bilden visar ett stort antal grusgravar inom egna häcksystem, alla nu borttagna. Öster om koret finns en rad av björkar som också är borttagna.
