## LÖNSÅS KYRKOÅRD

*Kulturhistorisk kyrkogårdsinventering*

*Lönsås församling  
Motala kommun  
Linköpings stift  
Östergötlands län  
2003*

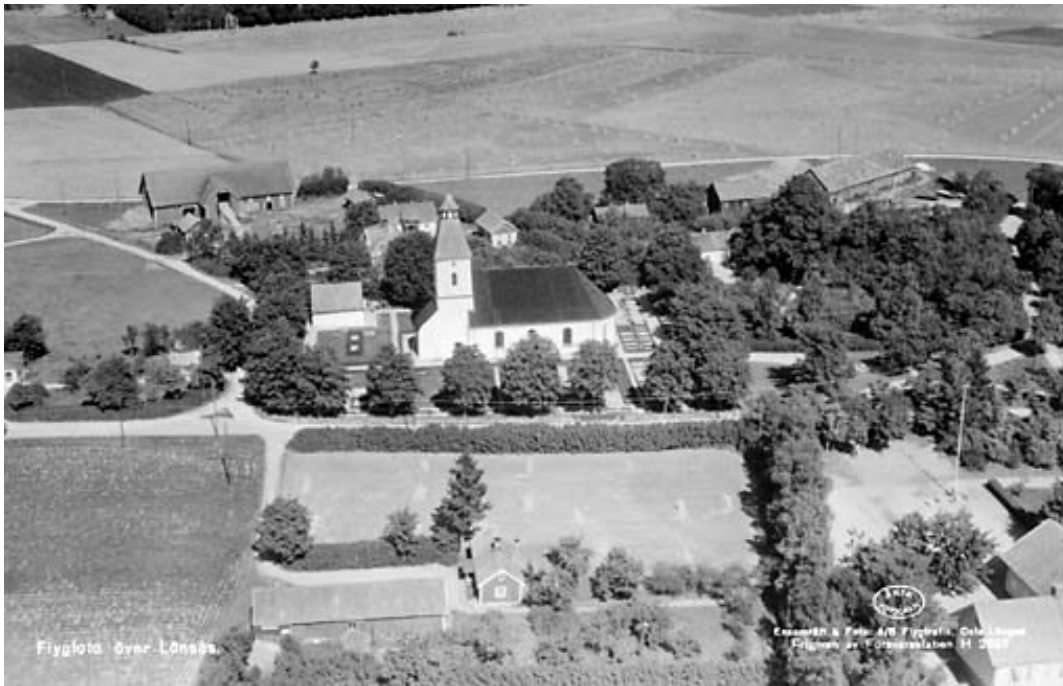
*Lönsås kyrka och kyrkogård på flygbild från 1939 (Länsmuseets arkiv). På kyrkogården kan man se att området väster om tornet (Kv XX och XXI sannolikt ännu ej är tagna i bruk. Dessutom förefaller kvarter XIII öst om koret innehålla ett flertal grusgravar, som idag alla är borttagna,*

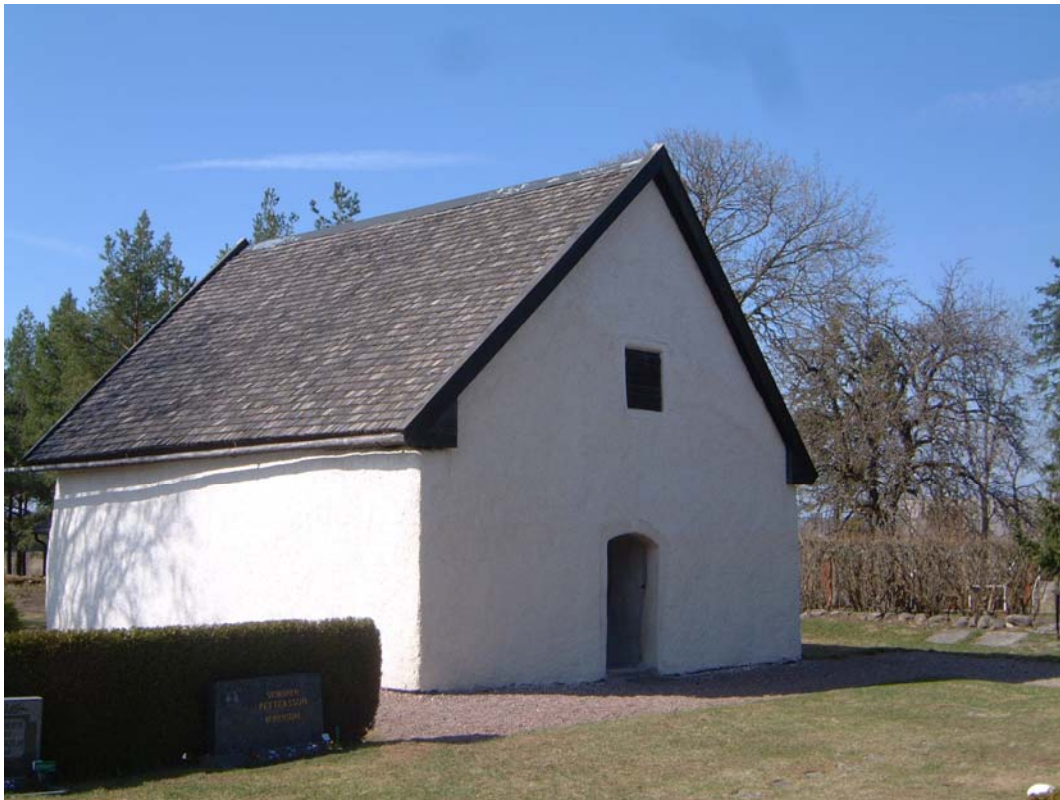
*Tiondeboden*

I NV hörnet av kyrkogården står en medeltida tiondebod. Boden är murad av gråsten och överdragen med vit kalkputs. Taket är ett tjärat spåntak. Vindskivor med detaljer i tjärat trä, liksom fönsterlucka på vinden. Hängrännor av kluvna stockar. Porten består av breda tjärade plank och golvet av större tegel. Trappstenen av kalksten bär svaga spår av behugning.

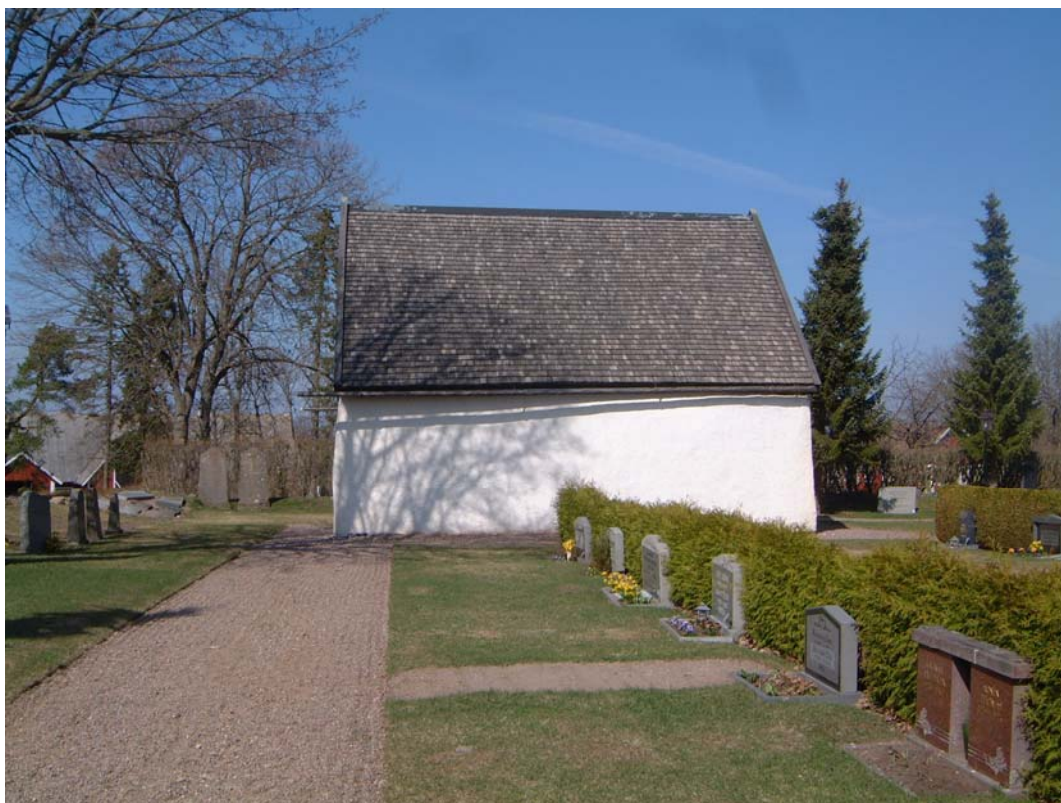
*Västra hörnet av kvarteret med tiondeboden i bakgrunden.*
