VINNERSTADS KYRKOGÅRD

Kulturhistorisk kyrkogårdsinventering

Vinnerstads församling

Fältarbete och rapport har utförts av antikvarie Jeannette Kreutz, Östergötlands läns museum 2006. Rapporten finns tillgänglig på Linköpings stift, Länsstyrelsen i Östergötlands län, Östergötlands läns museum samt på respektive kyrklig samfällighet.

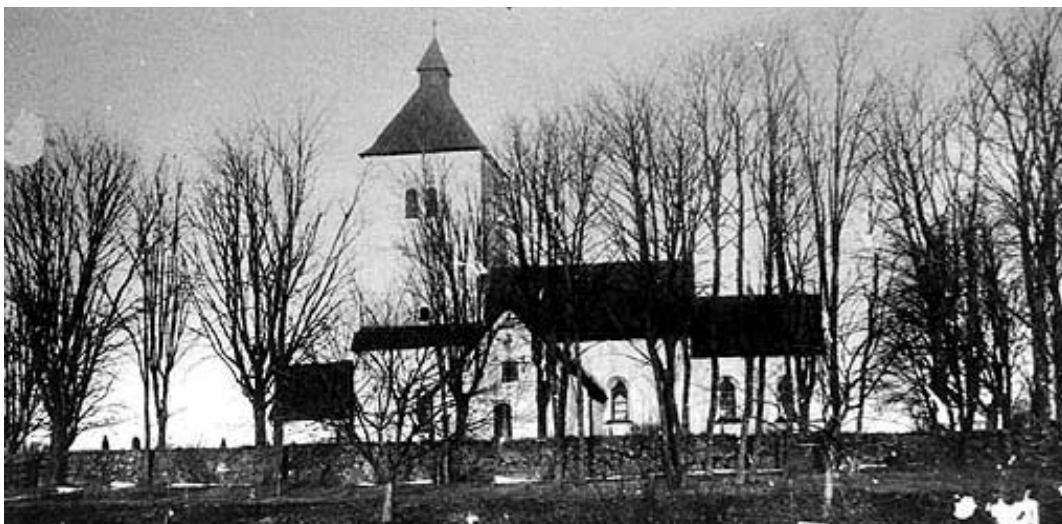
Det här är den äldsta bilden över Vinnerstads kyrkogård, från 1897, visande den södra sidan. Foto från Östergötlands läns museums samlingar.

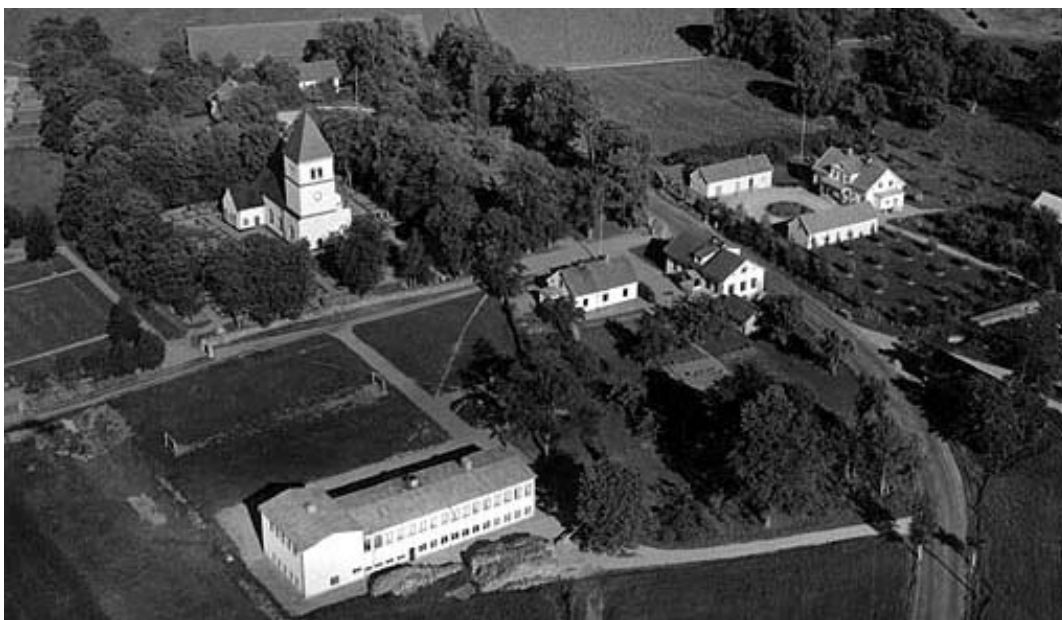
Flygfoto från 1952. Den höga och täta trädkransen framträder tydligt. Foto från Östergötlands läns museums samlingar.

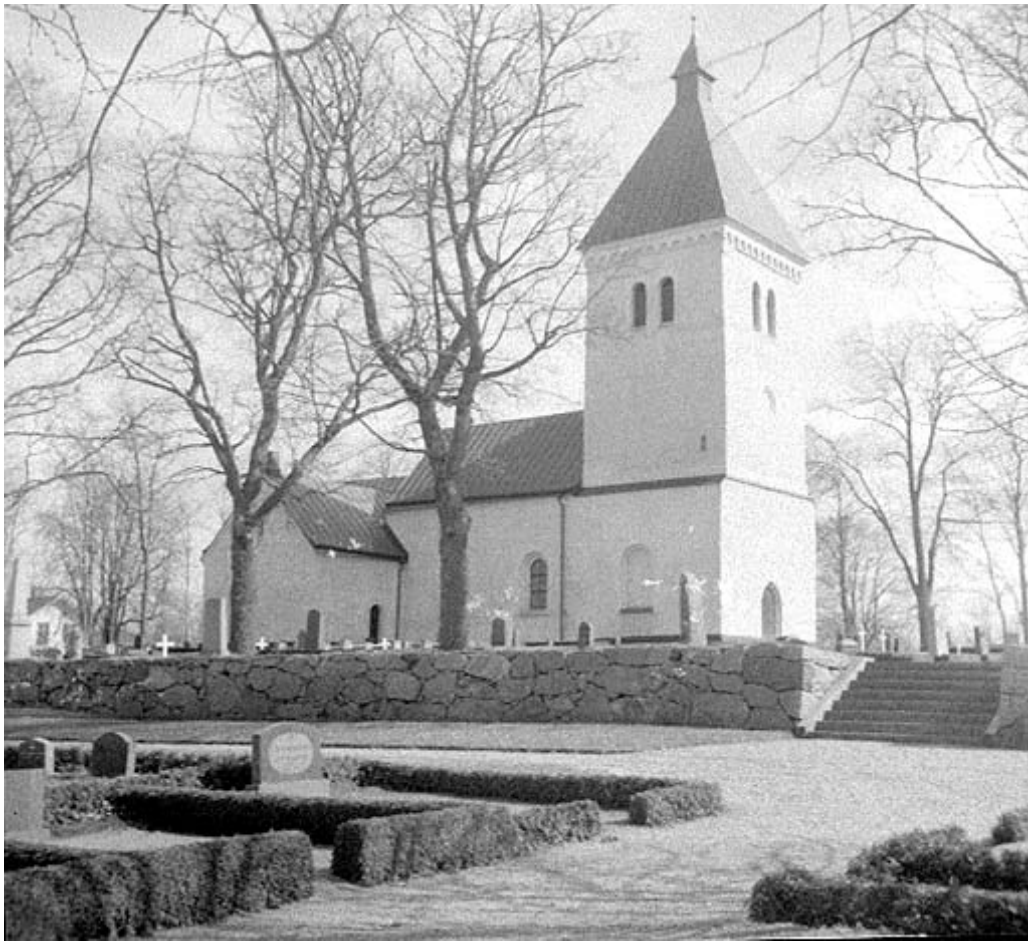
Bilden från 1956 visar Vinnerstads kyrka, fotograferad från nordväst på den nya delen. Det var då en annan typ av häcksystem på denna del, med små låga häckar. I senare tid har de ersatts av långsgående rygghäckar i väst-östlig riktning.

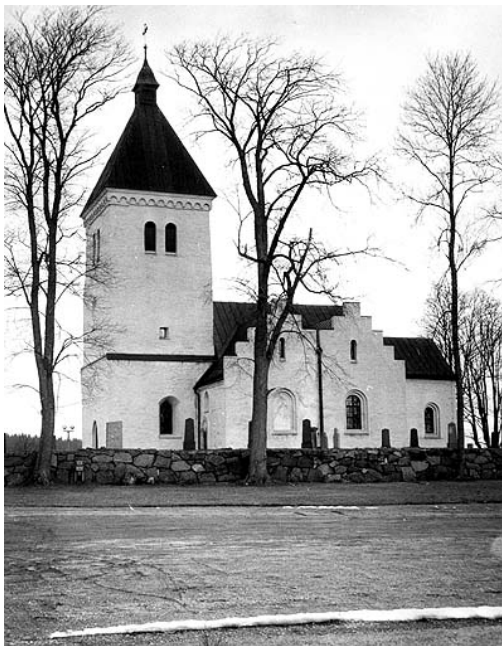
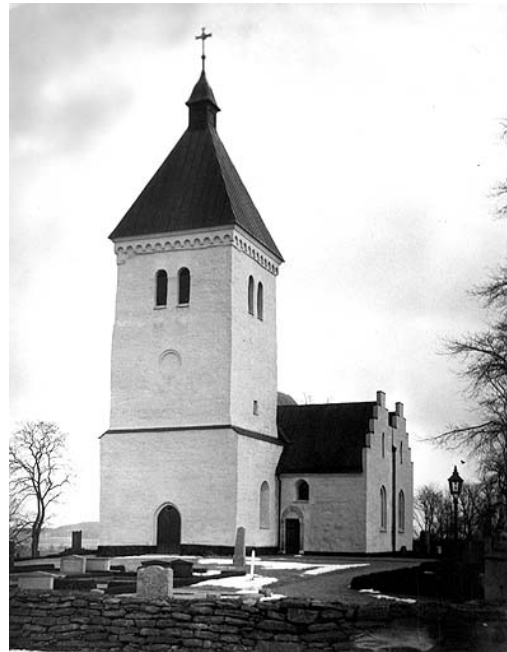
Södra respektive västra sidan 1964.

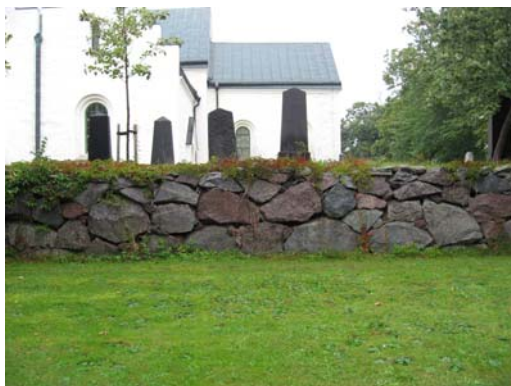
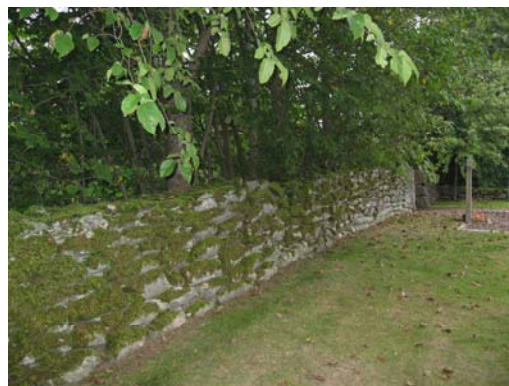
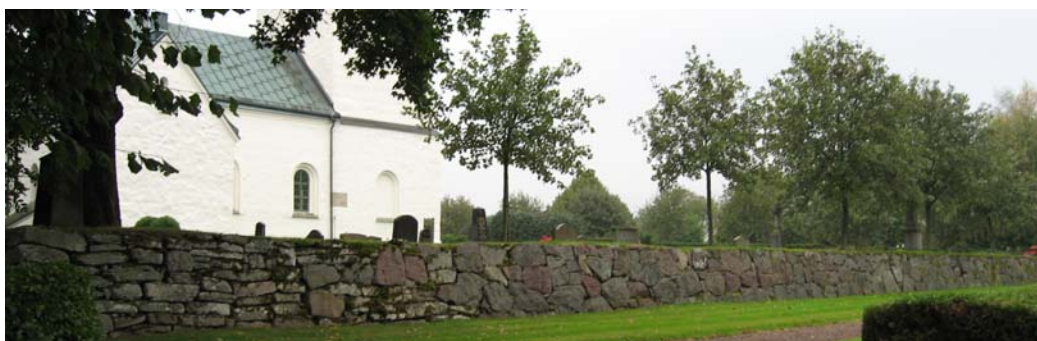
Söder: kallmurad mur, ca 1,4 m, av granit med oregelbunden skiftgång. Stenarna varierar mycket i storlek, från mindre runda stenar till stora block. Muren är till stor del dold under vildvin.

Öster: halvmur som övergår i en stödmur, ca 1-2 m hög av blandade bergarter, främst granit och kalksten. Det är främst på den del av muren som går längs med kyrkan som är av kalksten. Skivad kalksten ligger staplade på varandra. Denna del av muren är starkt beväxt av mossa.

Norr: stödmuren fortsätter och delar av den äldre kyrkogården med den utvidgade delen. Den första biten av muren, från den östra sidan, består främst av kalkstensskivor, staplade på varandra. Därefter ändrar muren karaktär, då den utgörs av stora granitblock. Från den gamla kyrkogården går muren i markhöjd.

Den södra, östra samt nedan, den norra muren.

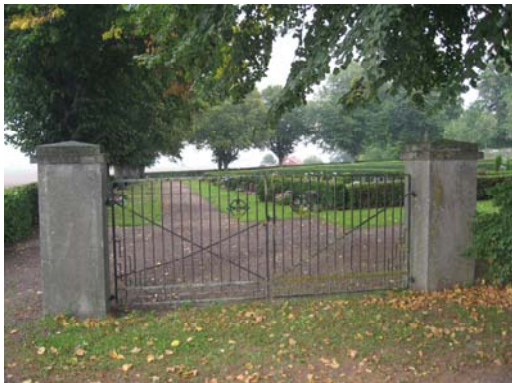
Väster: på den västra sidan finns en bred, pargrind i det nordvästra hörnet. Det är en järnsmidesgrind med en sparsmakad dekor. Den består av vertikala, svartmålade järnstänger med en tvärslå. Ett infällt kors i en cirkel pryder de båda grindarna. Grindstolparna är kvadratiska och gjorda av kalkstensskivor.

Västra grinden, mot norra hörnet.

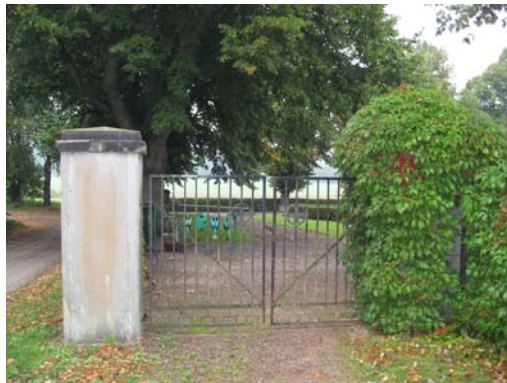
Nordväst: en liknande pargrind som den västra, dock inte fullt så bred.

Nordvästra grinden.

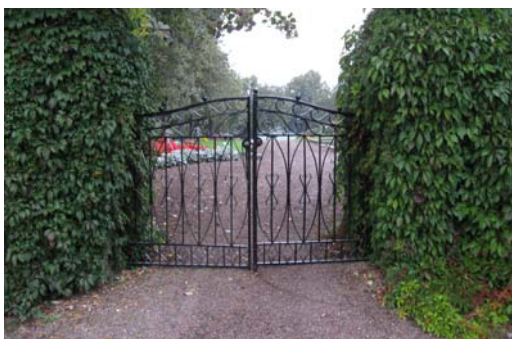
Söder: vid huvudingången till kyrkogården finns en järnsmidesgrind med en rik dekor. Grindstolpar av kalkstensplattor som helt döljs av vildvin.

Den södra huvudentrén till kyrkogården.

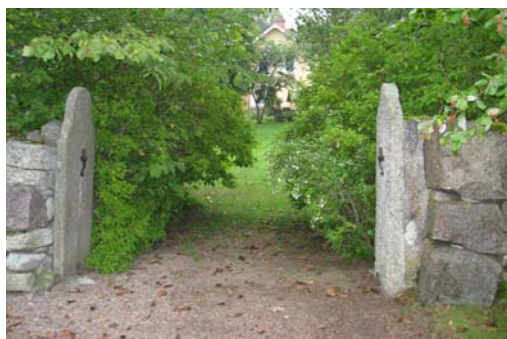
Öster: på den östra sidan finns en öppning i muren. Det finns inte längre någon grind kvar, men det har suttit en enkelgrind där. Grindfästen sitter kvar i de äldre kalkstensvårdar som utgör grindstolpar.

Ingång i den östra muren.

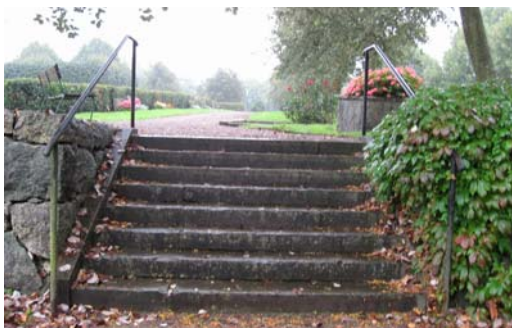
Norr: på den norra sidan finns ingen grind, men en kalkstenstrappa i den norra muren, förbinder de båda delarna av kyrkogården.

Trappa i den norra muren.

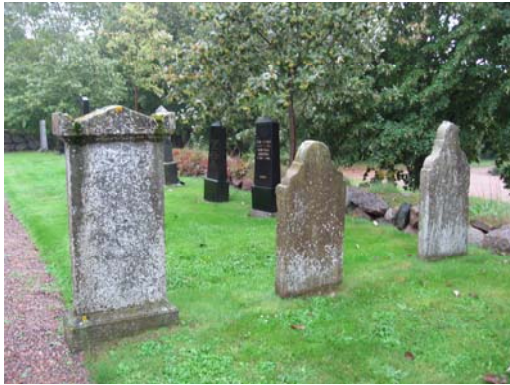
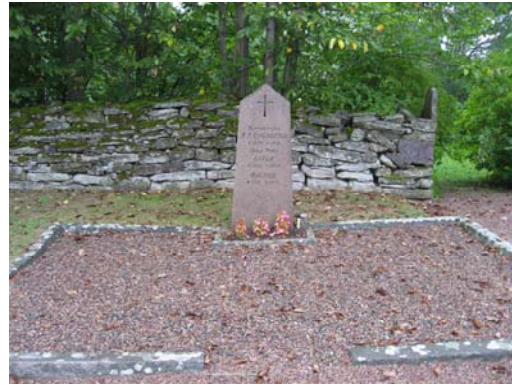
Exempel på gravvårdar på den äldre delen av kyrkogården. Till vänster, den södra sidan med gravvårdar ÖLM 5, i förgrunden. Den högra bilden är ett exempel på en av flera grusgravar, nr 39.

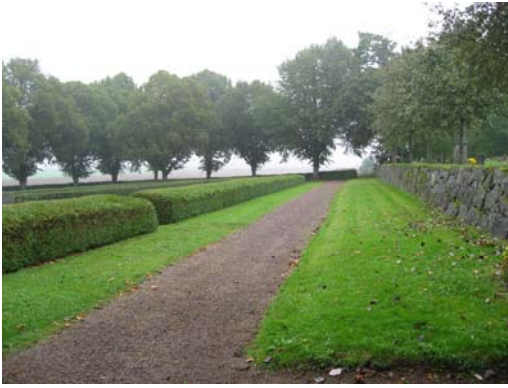
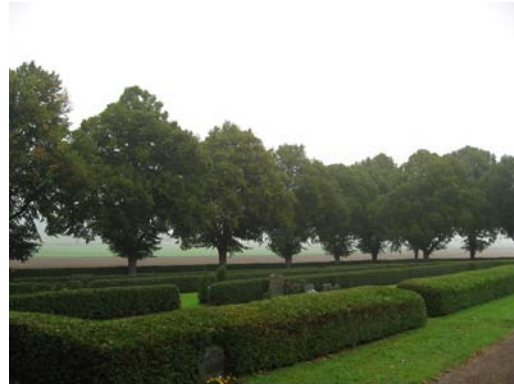
Utmed den norra muren i den nya delen. Trädkrans och rygghäckar i den nya delen.

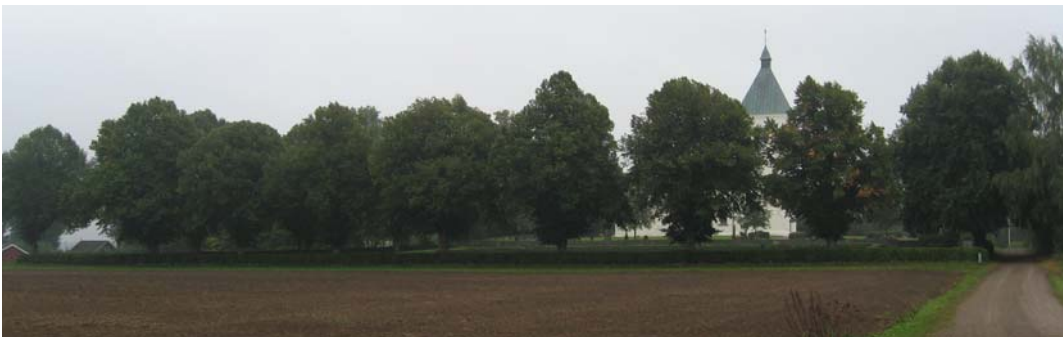
Trädkransen utmed den norra sidan.

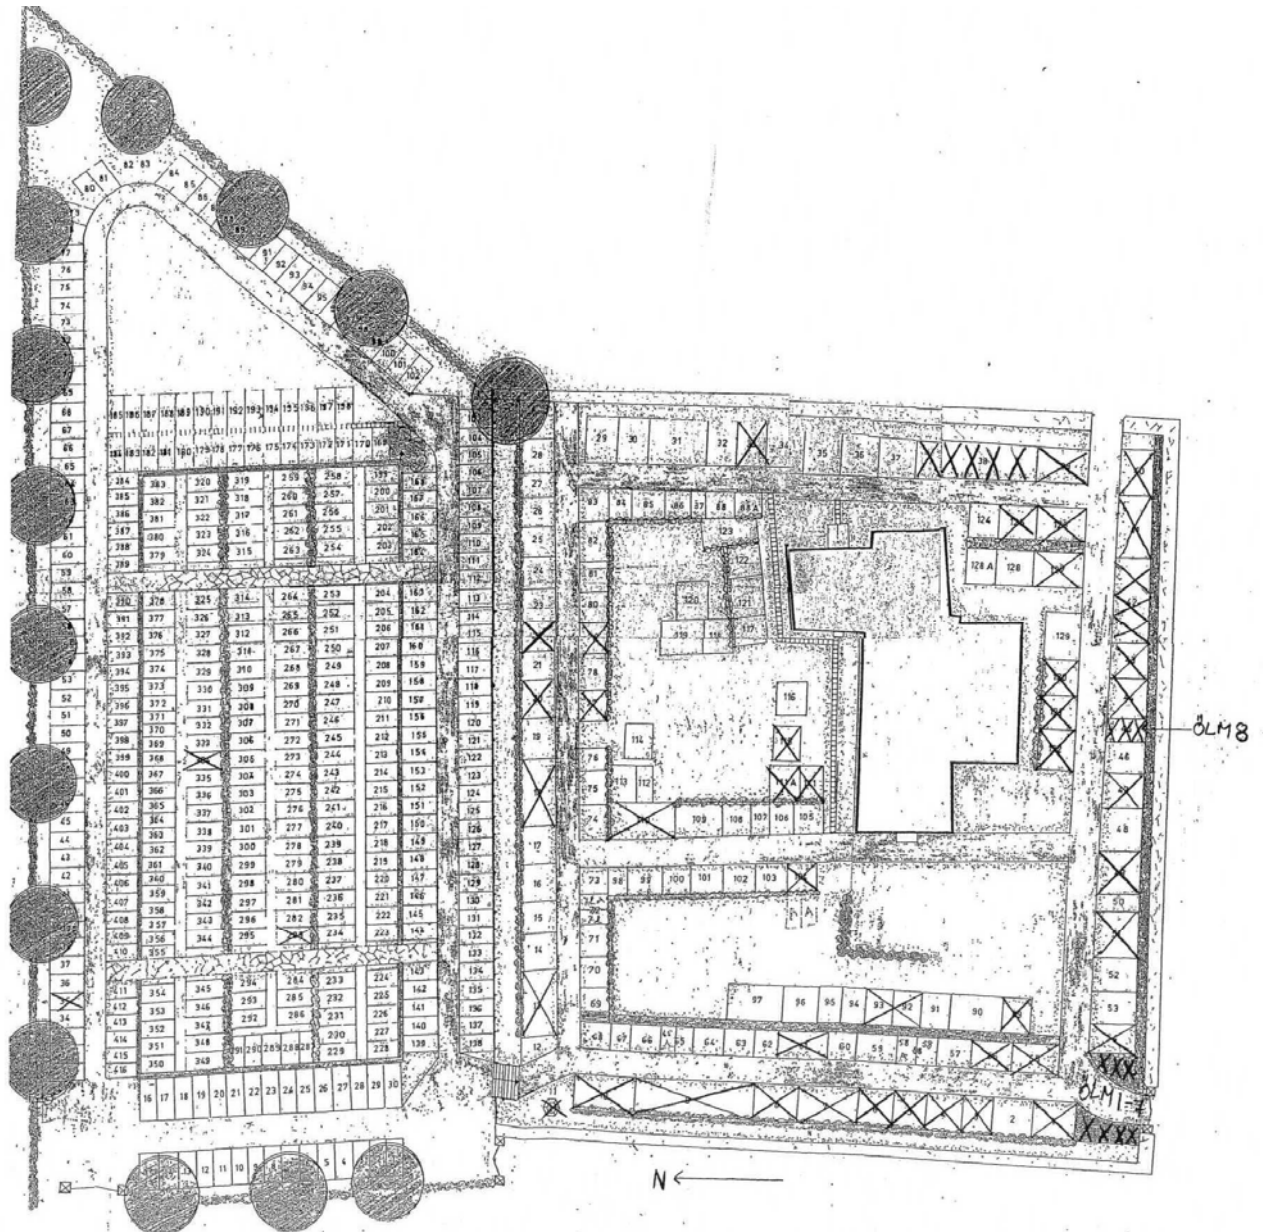
Kartan visar kulturhistoriskt intressanta gravar på Vinnerstads kyrkogård. Dessa markeras med ett X. Den högra delen är den äldsta och den vänstra, den utvidgade. De kulturhistoriska gravarna koncentreras till den äldre delen, runt kyrkan.
