ASKEBY KYRKOGRÅRD

Kulturhistorisk kyrkogårdsinventering

*Askeby församling
Linköpings kommun
Linköpings stift
Östergötlands län
2006*

ÖSTERGÖTLANDS LÄNSMUSEUM

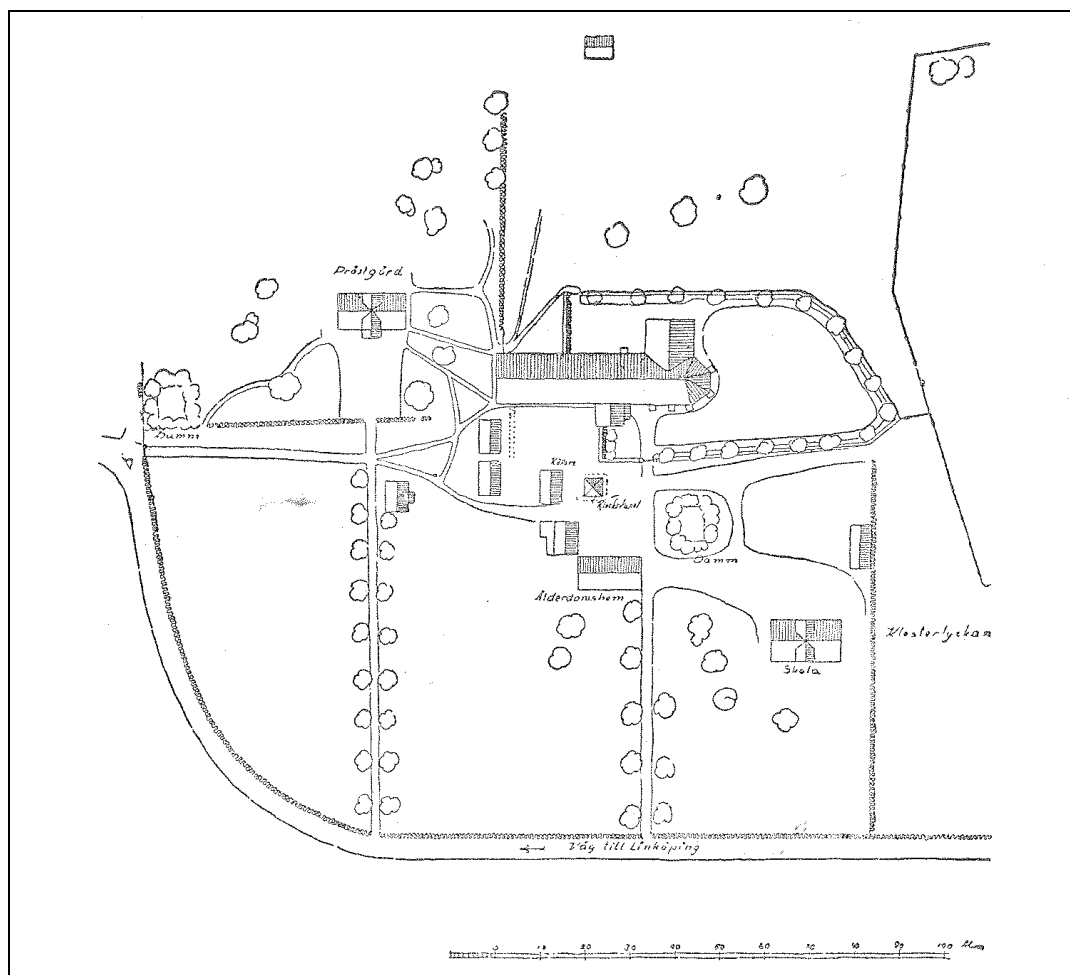
Ur Sveriges kyrkor. Situationsplan av kyrkan och dess närmaste omgivning. Uppmått av Th. Bergentz och O. Lagergren 1915.

I bokverket Sveriges Kyrkor från 1921 finns en beskrivning av kyrkogården i Askeby. Träden i trädkransen, askar och lönnar, planterades 1825 och ersatte då en granhäck från 1776. Bogårdsmuren uppfördes 1776. Dessförinnan omgavs kyrkogården av ett träplank, vars underhåll var fördelat på sockenmännen, enligt särskild lista.

Till kyrkogården fanns 1921 två ingångar, en i norr och en i söder, båda med höga stolpar av granit. I den första öppningen fanns trägrindar, i den senare två vackra grindar av smidesjärn utförda 1819.

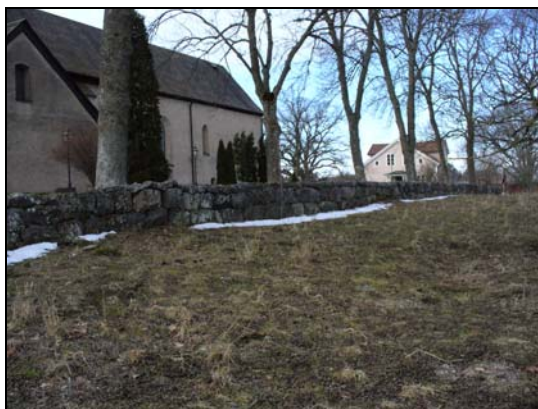
Norra bogårdsmuren.

Norr: muren är kallmurad med en höjd av 0,7-1,0 m, lagd i relativt jämna skift. I det nordöstra hörnet fortsätter den norra muren även förbi hörnet. Enligt bogårdsinventeringen, Linköpings stift 2004, har det nordöstra hörnet legat längre österut innan kyrkogårdens östra del omarbetades.

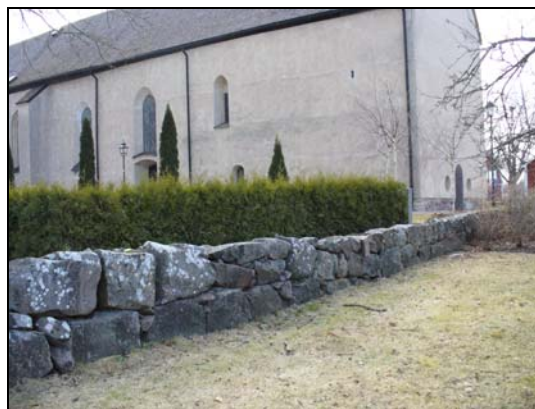
Nordvästra bogårdsmuren.

Väster: muren är kallmurad med en höjd av ca 0,5 m, lagd i två relativt jämna skift. En fristående modern mur finns mellan kyrkans västgavel och en bod i kyrkogårdens sydvästra del. Muren är murad av kalkstenskvadror, kalkstensskivor ligger ovanpå den ca 0,4 m höga muren. De låga murarna söder och norr om kyrkan utgör ingen tydlig avgränsning mellan kyrkogården och gårdsplanen till församlingshemmet.

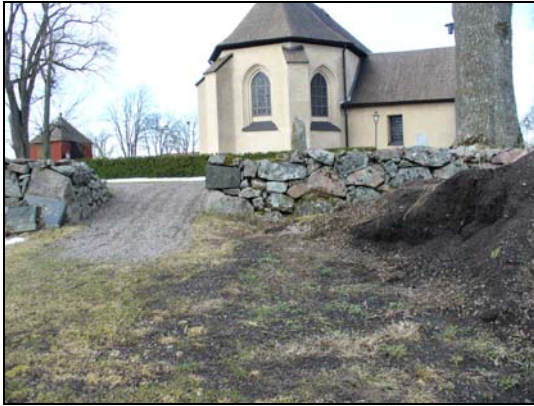
Muröppning i öster.

Öster: muröppning.

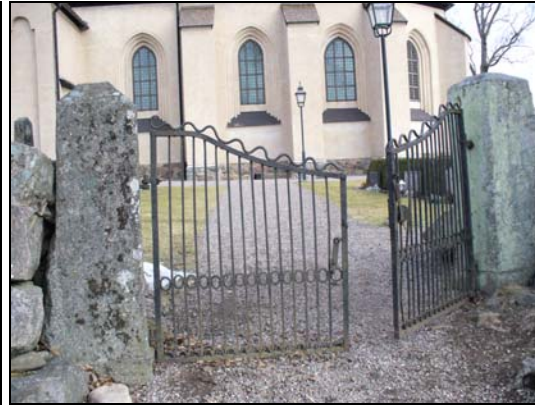
Södra grinden.

Söder: dubbelgrind i järnsmede med lodräta spjälor. Dekoren består av två slingrande ormar som på vartdera grindbladet ”välkomnar besökaren”. Grindens spjälor smyckas och förstärks av ovaler. Dubbelgrinden är från 1800-talet. Grindstolparna är olika i storlek men i liknande utförande, kvadratiska av släthuggen granit och svagt avsmalnande mot det avfasade krönet.

De två askar som står vid vardera grindstolpen i den södra grindöppningen är kraftiga och ålderdomliga, de är mycket karaktärsskapande för ingången till Askebys kyrkogård. Rygghäckar av idegran i nord/sydlig riktning. Samtliga idegranshäckar är klippta med en konform, något som idag är karaktärsskapande för Askebys kyrkogård.

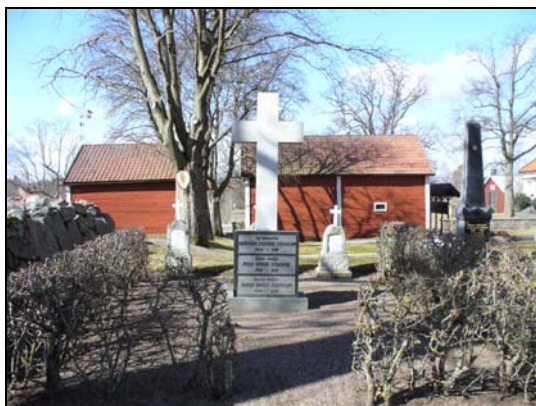
Stenkors.

Området söder om kyrkan domineras av en grusgrav omgärdad av en hagtornshäck, där Andreas Lindbloms föräldrar, prosten Christian och hustrun Anna vilar. Andreas Lindblom var bland annat lärare i konsthistoria vid Stockholms universitet och styrelseman för Nordiska museet och Skansen. Man kan även säga att hans verk och engagemang för heliga Birgitta är upptakten till all forskning som genomförts i ämnet. Gravvården består av ett stort kalkstens kors på ett fundament av svart granit. I gravplatsens bakre del står två kalkstenar, rikt ornamenterade med vinrankor, eventuellt murgröna. I stenen är en marmorskiva infälld som namnbricka, stenarna kröns av var sitt kors av marmor. Norr om denna gravvård står en

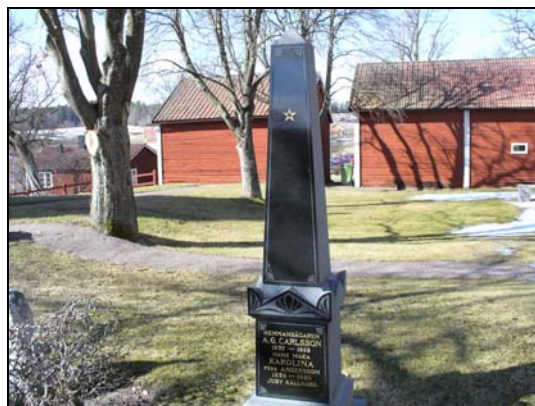
Obelisk.

obelisk på ett krönt fundament. Den här typen av gravvård har tidigare varit vanlig på Askebys kyrkogård, idag finns bara denna kvar. Öster om kyrkan har det tidigare funnits en mängd grusgravar med stenomgärdning, idag finns det ett tiotal gravvårdar som fortfarande har kvar sin bas för omgärdningen. I kyrkogårdens sydöstra hörn står en s k bautasten. I nordöstra hörnet, längsmed bogårdsmuren, finns idag flera grusgravar omgärdade av buxbomshäckar.

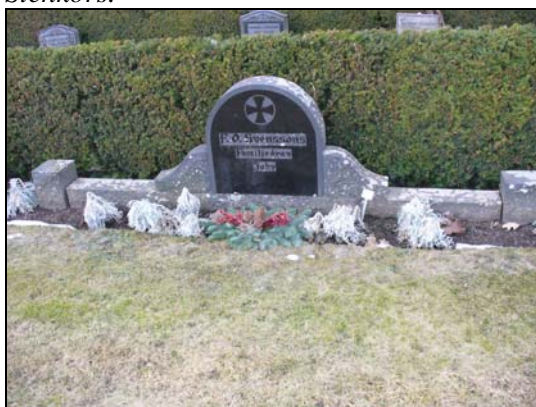
Gravvård vars stenram tagits bort.

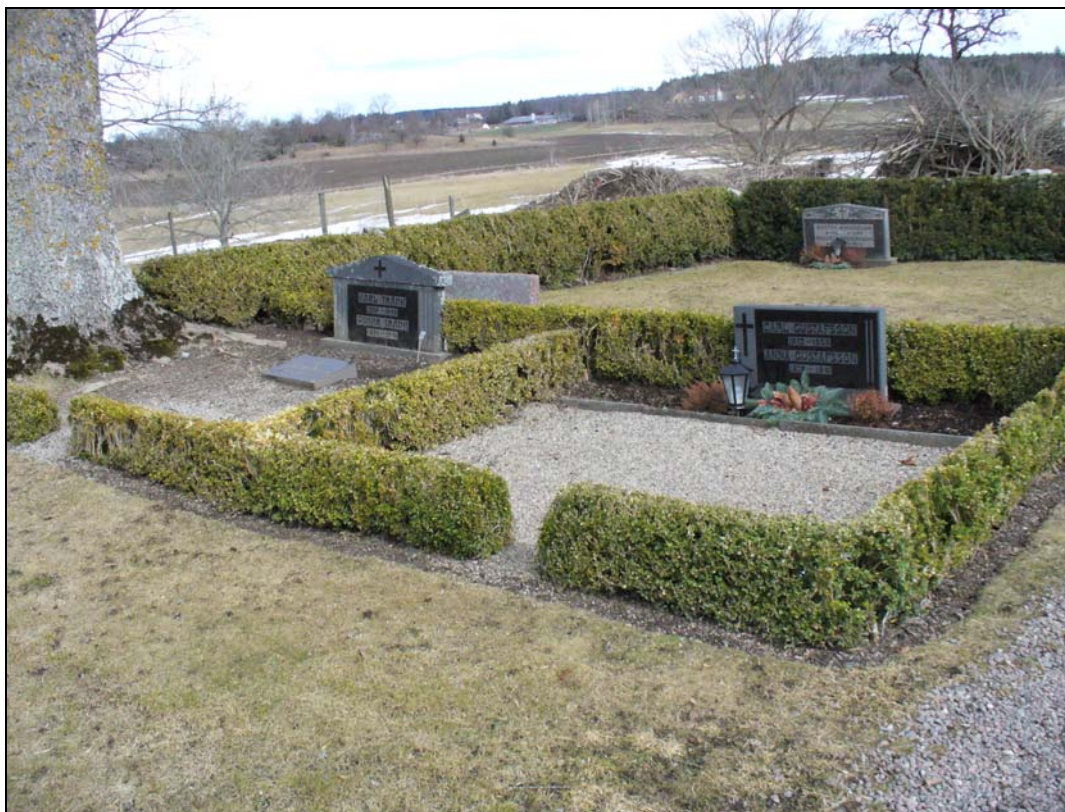
Gravvårdar omgärdade av buxbom.

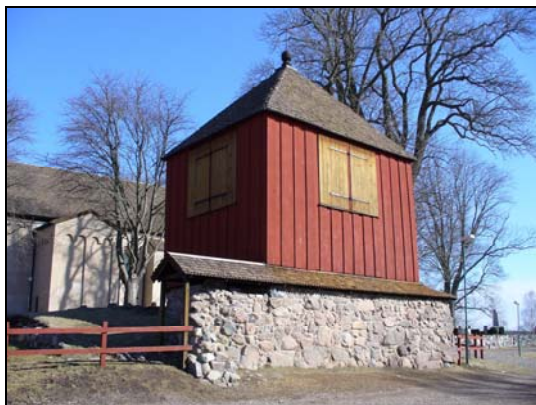
Klockbod.

Söder om kyrkan står en klockbod, delvis på/vid ruinrester av klostret, under byggnaden finns också en källare. Byggnadens locklistpanel är rödfärgad, tälttaket är spånklätt och kröns av en spira.

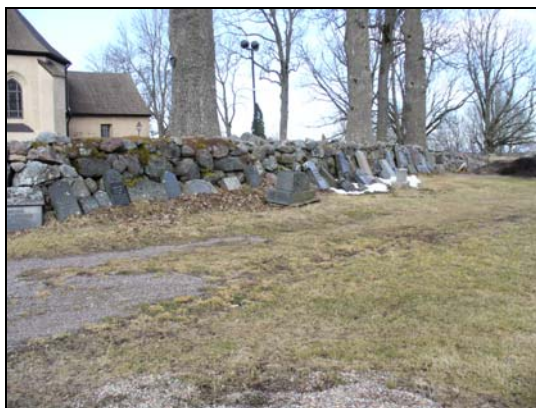
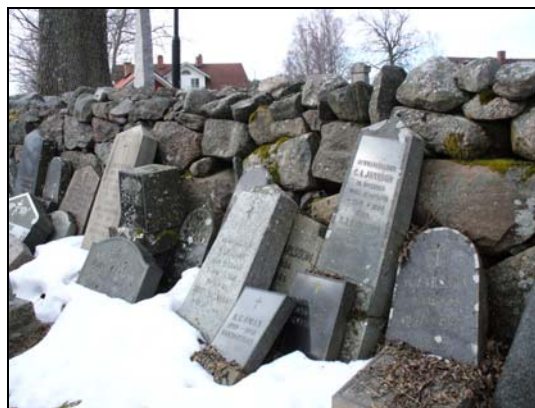
Undanställda gravvårdar. Flera gravstenar kommer från den tidigare allmänna linjen.

Utanför, lutade mot östra kyrkogårdsmuren, står ett 30-tal undanplockade gravvårdar. Flera av dessa gravvårdar kommer från den tidigare allmänna linjen, idag finns inga spår av densamma på kyrkogården.

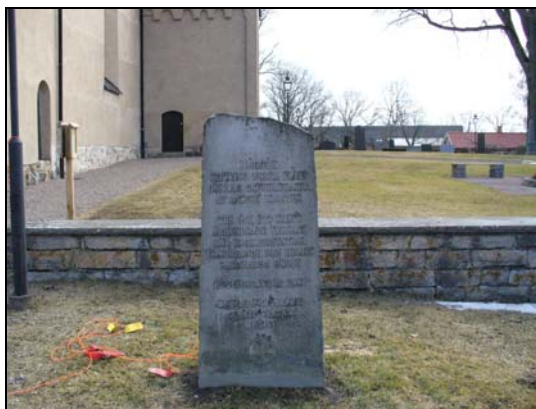
Minnessten.

Väster om kyrkan står en minnessten av granit, RAÄ 240, med följande inskription: ”I jorden omkring denna plats gömmas grundmurarna av Askeby kloster. Tre och ett halvt århundrade verkade här klostersystrar tillhörande den helige Bernhards orden. Requiescant in pace. Askeby församling reste vården MCMLV (1955).”
