## LILLKYRKA KYRKOGÅRD

*Kulturhistorisk kyrkogårdsinventering*

*Lillkyrka församling  
Linköpings kommun  
Linköpings stift  
Östergötlands län 2005*

ÖSTERGÖTLANDS LÄNSMUSEUM

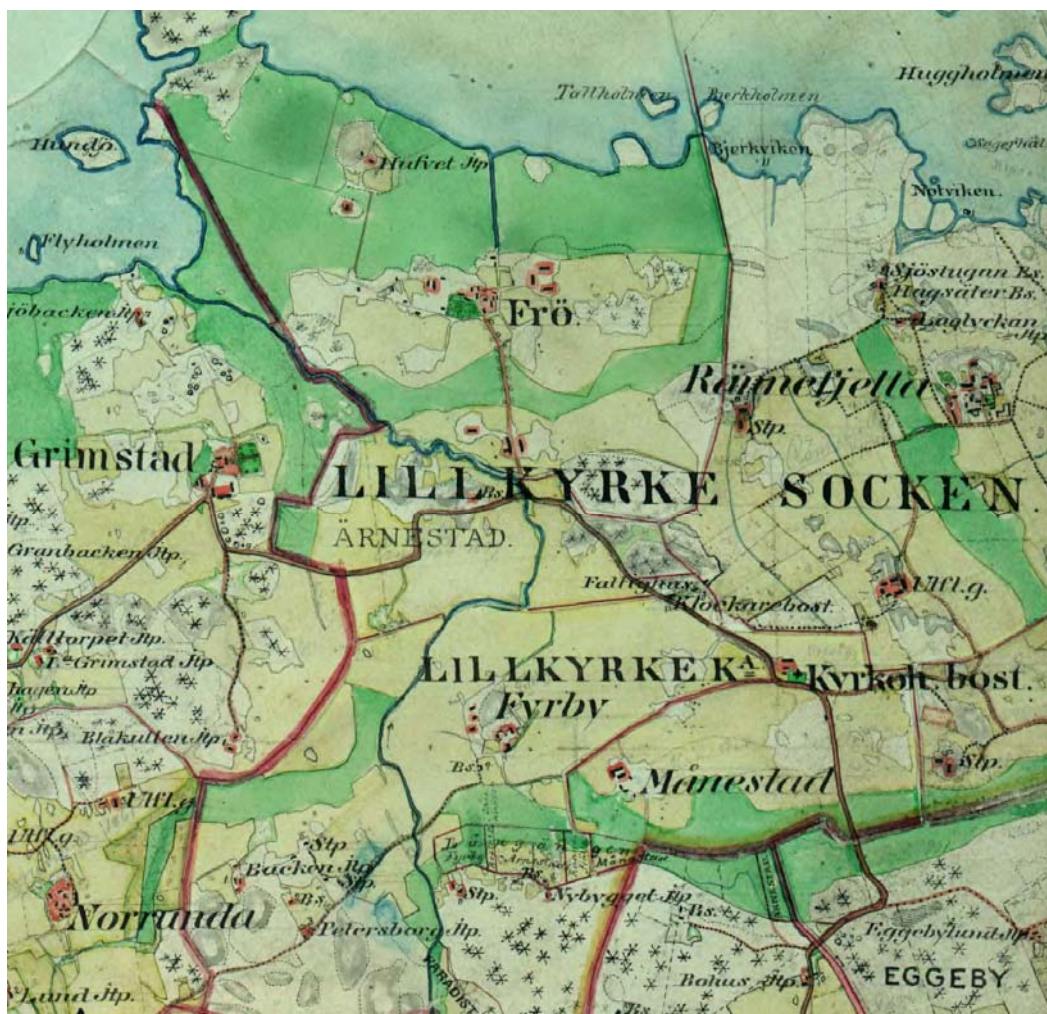
Lillkyrka på häradskartan från 1870-talet. Den gamla kyrkogården har samma utsträckning som idag. Socknen är utpräglad lantlig. Intill kyrkan ligger kyrkoherdebostället på samma plats som idag och norr om kyrkogården på väg mot Östra Skrukeby ligger klockarbostaden och fattigstugan intill varandra.

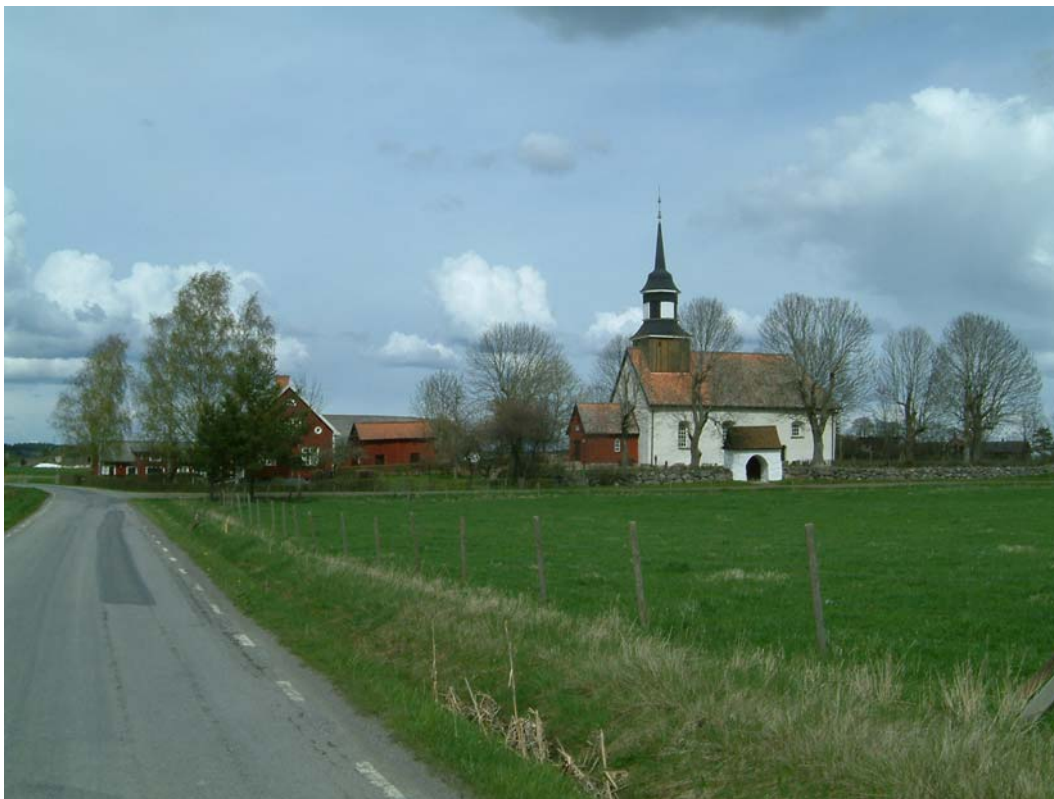
*Kyrkomiljön vid Lillkyrka sedd från söder, hela miljön ryms i en enda bild. Från öster syns hela kyrkogårdens utsträckning, begränsad av mur och trädkrans, kyrkan och söder om denna kyrkogården och stigluckan. Närmast väster om kyrkogården syns kyrkboden och prästgårdens boningshus från 1940-talet. Bakom denna syns gårdens ekonomibyggnader. Väster om miljön löper vägen mot Östra Skrukeby och söder om densamma den smala grusvägen mot Lundby.*

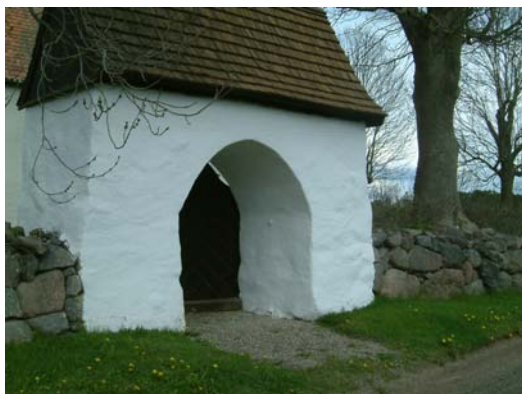
*Södra porten med dess bevarade mäktiga stiglucka.*

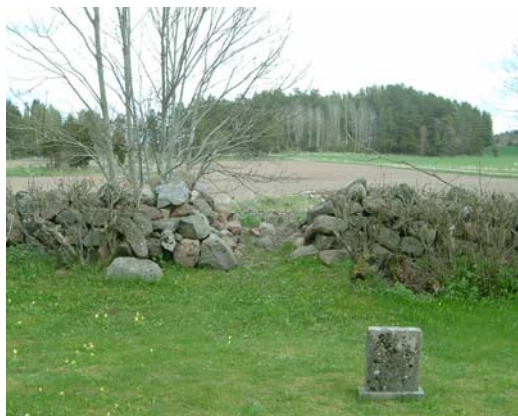
*Av östra porten återstår endast en enkel öppning i muren. Ingen väg leder längre åt detta håll.*

I öster: få rester efter vad som på 1700-talet verkar ha varit en kalkputsad stiglucka av samma slag som i väster och söder finns numera kvar. Utgången består bara av en enkel öppning i muren, genom vilket trädgårdsavfallet tas ut.

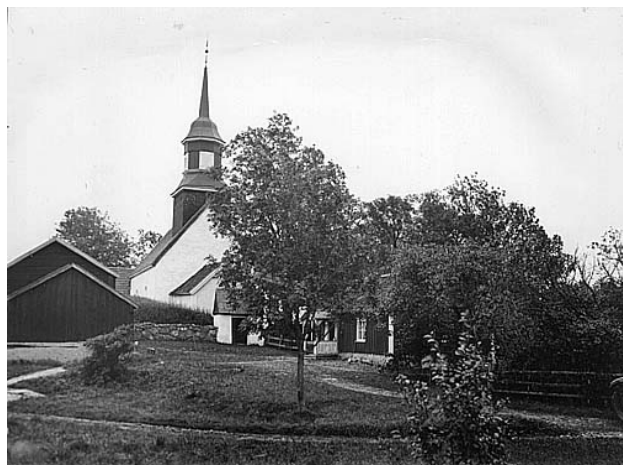
Lillkyrka kyrka och prästgård från ett foto i Östergötlands läns museums arkiv, taget 1940.

Bilden visar prästgården i sitt gamla läge, alldeles intill västra stigluckan.

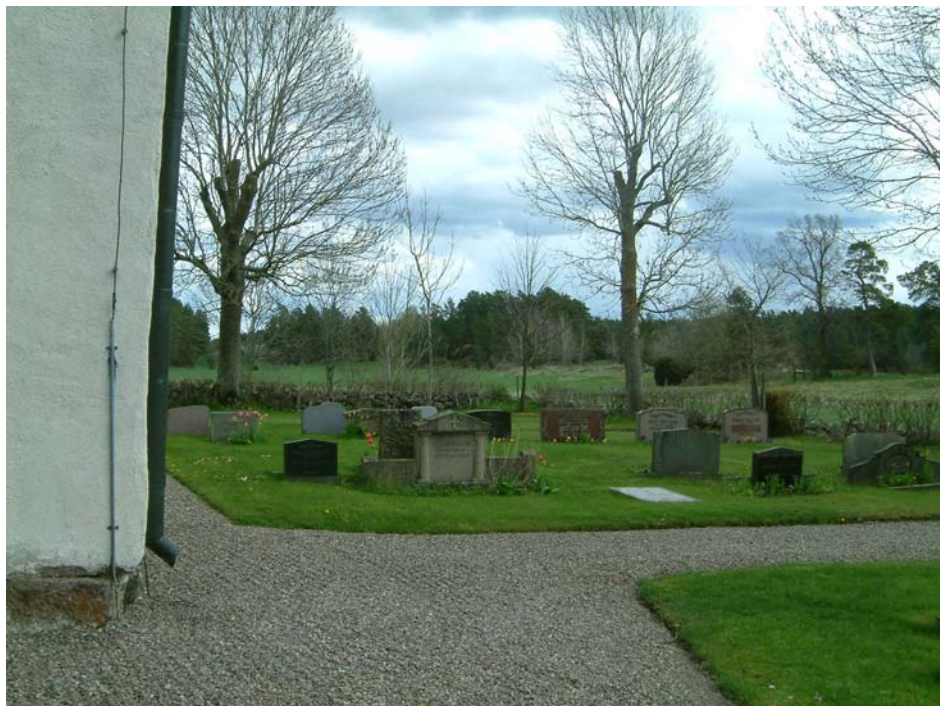
*Östra delen av kyrkogården består liksom den västra av en öppen grasmatta, relativt gles belagd med gravvårdar.*

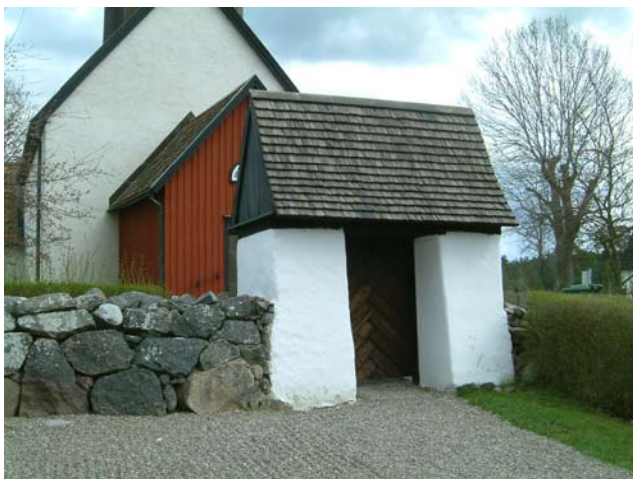
Väster: i västra muren finns en port med stiglucka. Porten är av ribbat tjärat trä. Stigluckan är putsad och har en huva av trä beklädd med tjärat spåntak. Portens utseende stämmer således väldigt väl ihop med de uppgifter som finns om dess utseende på 1700-talet (se kapitlet om kyrkogårdens historia ovan).

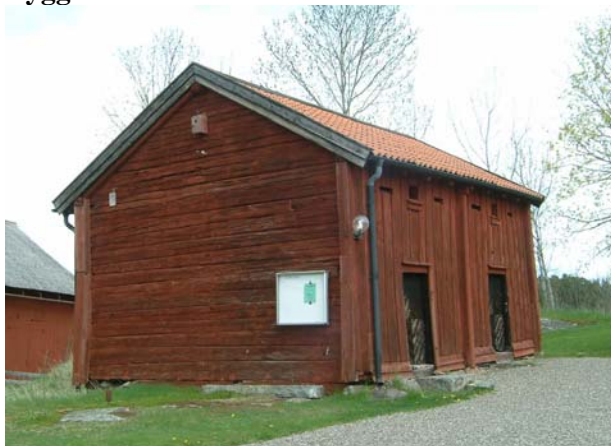
Strax utanför västra porten står kyrkans fd tiondebod. Byggnaden är en traditionell äldre timrad rödfärgad byggnad under ett tvåkupigt tegeltak med svartmålade portar.

På bilden från 1940, ovan, syns att boden då var sammanbyggd med ytterligare en lägre bod som idag är riven.
