ÖSTRA HARGS KYRKOGRÅRD

Kulturhistorisk kyrkogårdsinventering

*Östra Hargs församling
Linköpings kommun
Linköpings stift
Östergötlands län
2005*

ÖSTERGÖTLANDS LÄNSMUSEUM

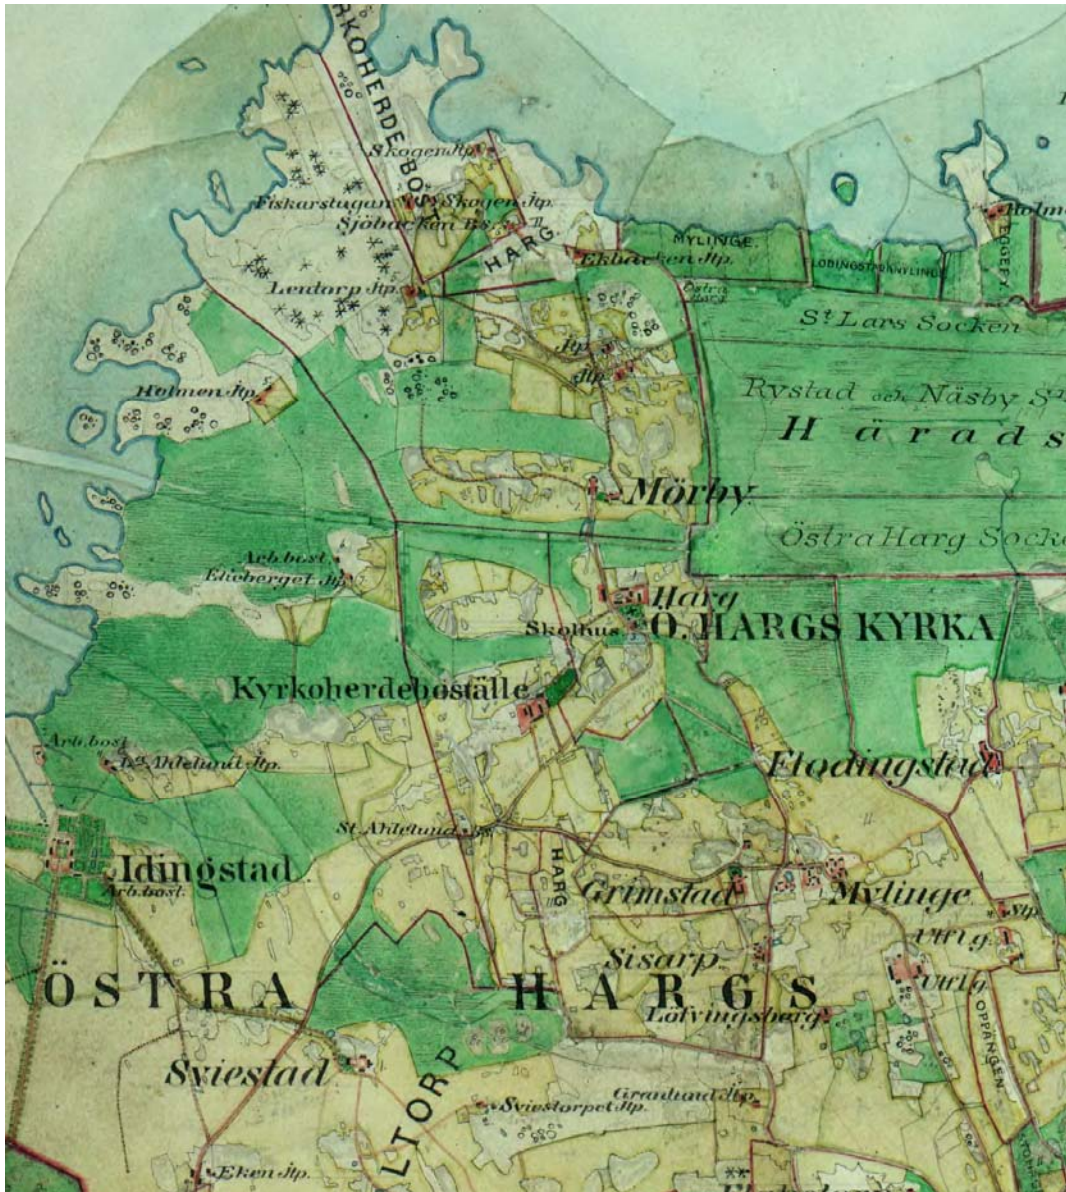
Östra Harg på häradskartan från 1870-talet. Kyrkogården har samma utsträckning som idag. Till kyrkomiljön ansluter ett skolhus och ett kyrkoherdeboställe.

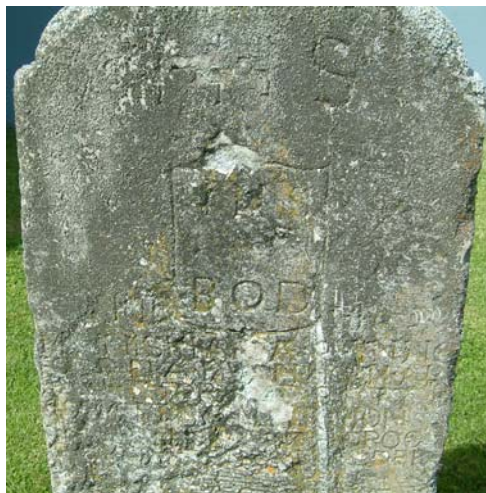
Den mindre av stenarna är lättläst och innehåller förutom ett IHS endast namnet Gustaf Gustafson Böös eller Boos och dödsåret 1685. Den större stenen är betydligt svårare att tyda inte minst som den blivit delvis omhuggen. Mitt på textsidan har en sköld placerats och mitt i denna bokstäverna B O D. I den äldre texten kan datumet 1678 anas.

Gravstenar från 1600-talet placerade söder om långhuset. Den intakta stenen till vänster och den omhuggna ovan.

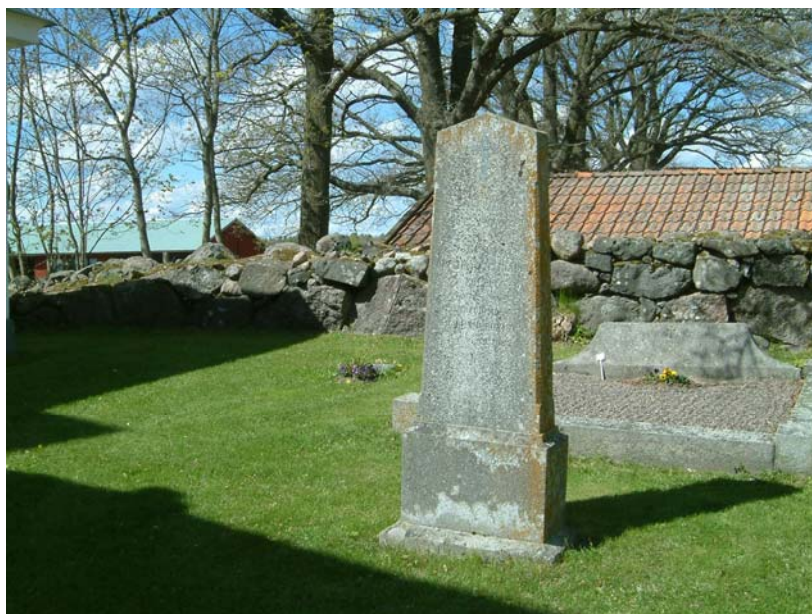
Den äldsta på plats bevarade gravvården står strax öster om koret (gravplats 26). Vården är en högräst sten av grå granit, rest över kyrkoherden O Pettersson 1854. Läsningen är dock något osäker eftersom stenens text till stora delar täcks av lav.

Grav 26, vård över kyrkoherden O Pettersson död 1854.

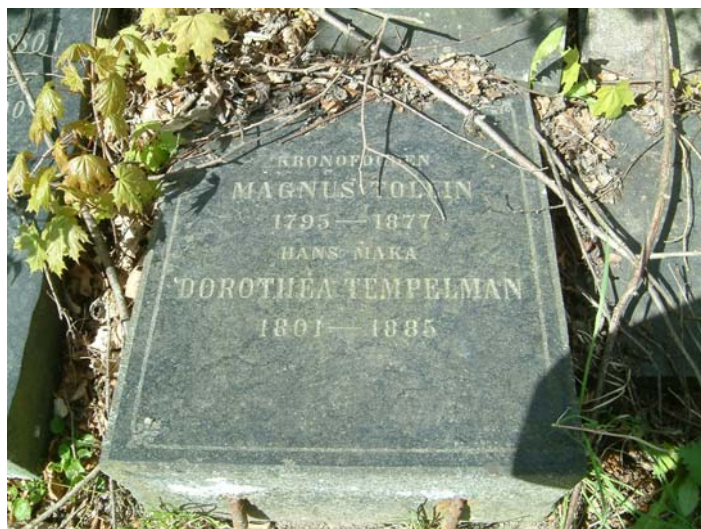
Kronofogden Magnus Tollins och hans maka Dorothea Tempelmans gravvård från 1877 ligger bland de undanställda vårdarna på norra muren.

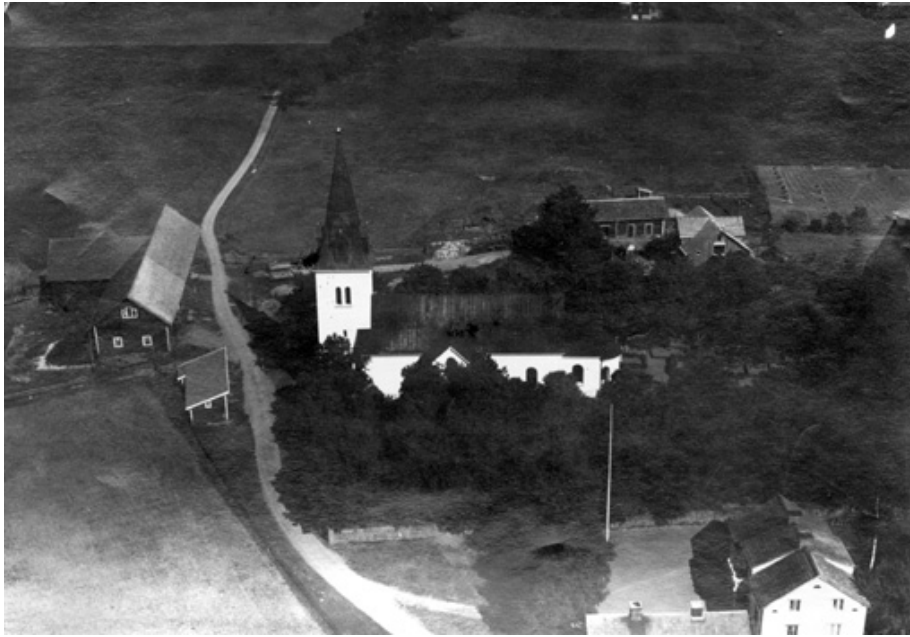
Kyrkomiljön vid Östra Harg från ett flygfoto från 1935. Östergötlands läns museums bildarkiv. Kyrkogårdens högt uppväxta trädkrans döljer det mesta av kyrkogården och endast ett mindre parti öster om koret är synligt. Här kan ett relativt stort antal grusgravar anas.

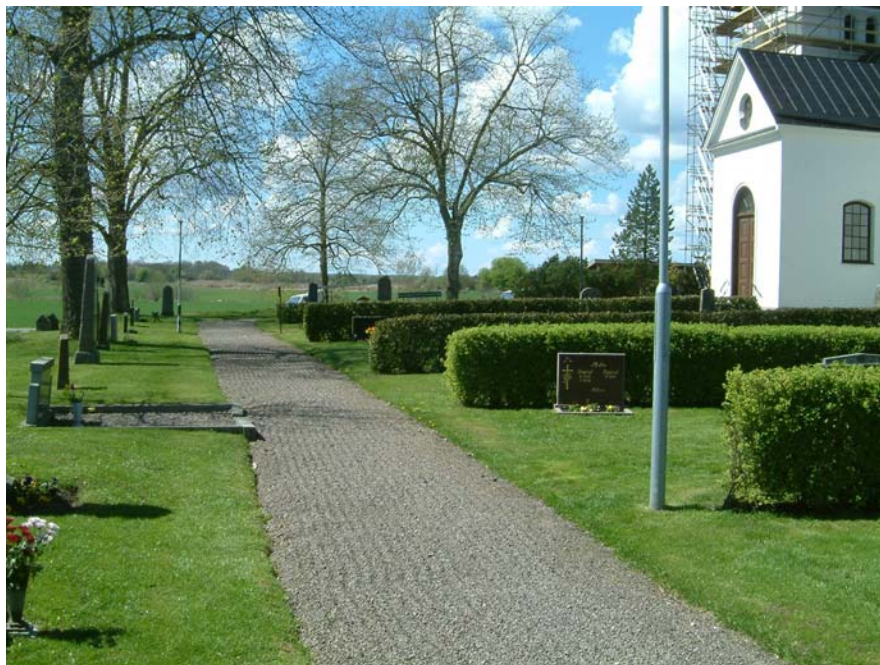
Södra grusgången. Längs med utkanten i söder står en rad höga smala vårdar från början av 1900-talet. Längs med de nordsydligt löpande häcksystemen norr om grusgången står yngre vårdar.

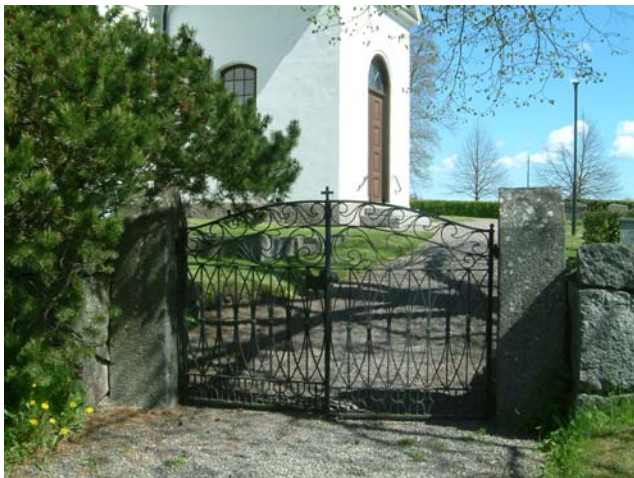
Västra grinden.

Väster: i västra muren finns en dubbel smidesjärnsgrind. Grinden står mellan enkla huggna firsidiga granitpollare. Den har smidda ornament i fyra nivåer. Överst löpande hundmönster, därunder snirklar av samma slag, därefter korsade raka spjälor och underst en bård av enklare kors. Grinden kröns av ett litet friliggande kors.

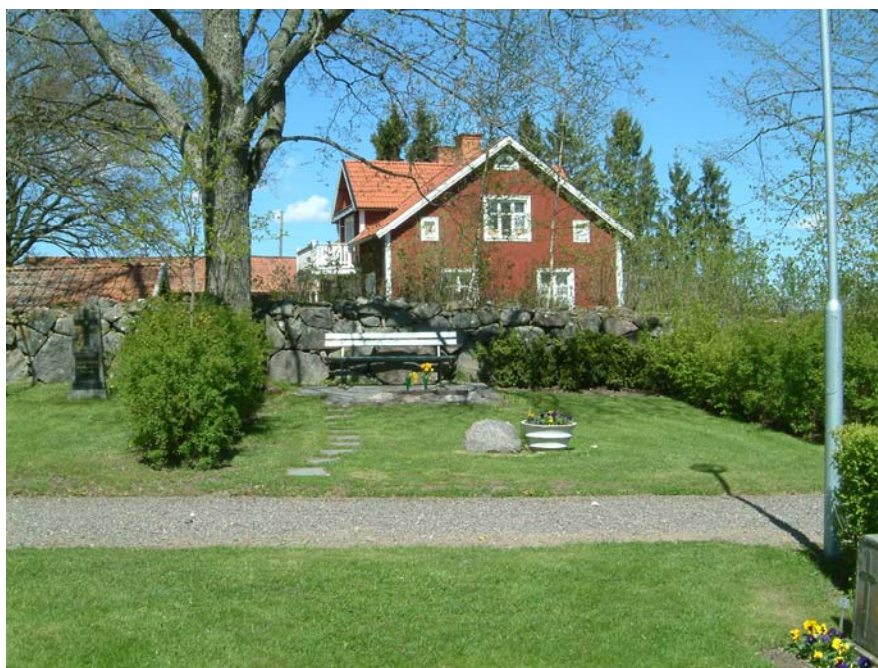
Minneslundan med Harg's gårds huvudbyggnad i bakgrunden.

Minneslunden är anlagd där norra muren är som högst alldeles invid Hargs gård. Här har ett område hägnats in av två flankerande 1 m höga ligusterhäckar. Intill muren finns en plattsättning och en plats för blommor. I fronten finns en enkel natursten med den inhuggna texten ”Minneslund”.
