VÄSTERLÖSA KYRKOGÅRD

Kulturhistorisk kyrkogårdsinventering

*Västerlösa församling
Linköpings kommun
Linköpings stift
Östergötlands län
2002*

ÖSTERGÖTLANDS LÄNSMUSEUM

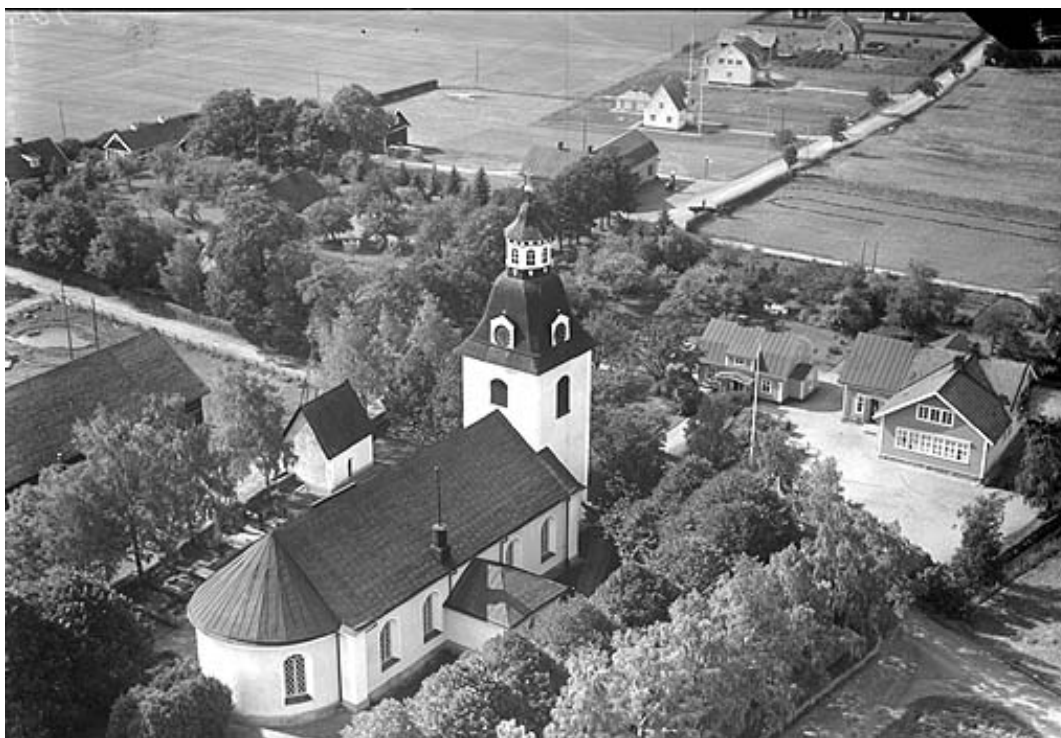
Flygfoto från 1935. Fotografiet visar en tät trädkrans runt kyrkogården och troligen är "tiondeboden" putsad. Foto i Östergötlands läns museums samlingar.

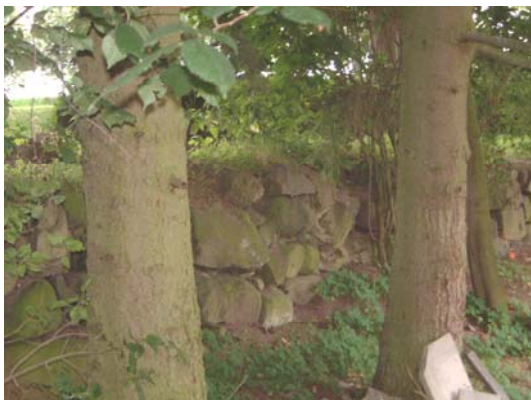
Östra muren: den östra muren är ca 1,2 m hög av gråsten, ej huggen, huvudsakligen 0,3-0,6 m stor. Muren är mer oregelbundet lagd och har en del skador bl a av ett träd. Den gränsar till en privat trädgård. Öster om muren växer flera granar.

Östra muren.

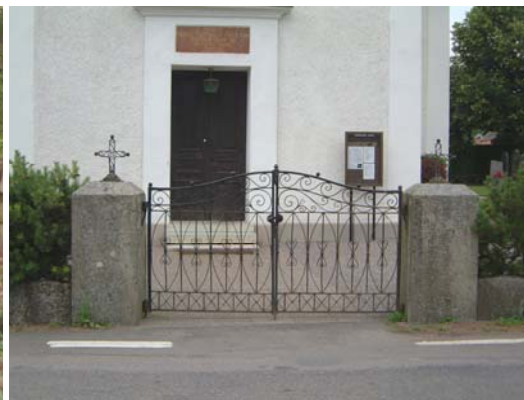
Västra grinden.

Väster: huvudgrinden i väster är en rikt dekorerad dubbelgrind i järnsmide med svängd överdel. De fyrkantiga grindstolparna är av granit med avfasat krön. På krönen finns svarta smideskors. Korsarmarna avslutas, liksom grindens krön, med kulor.

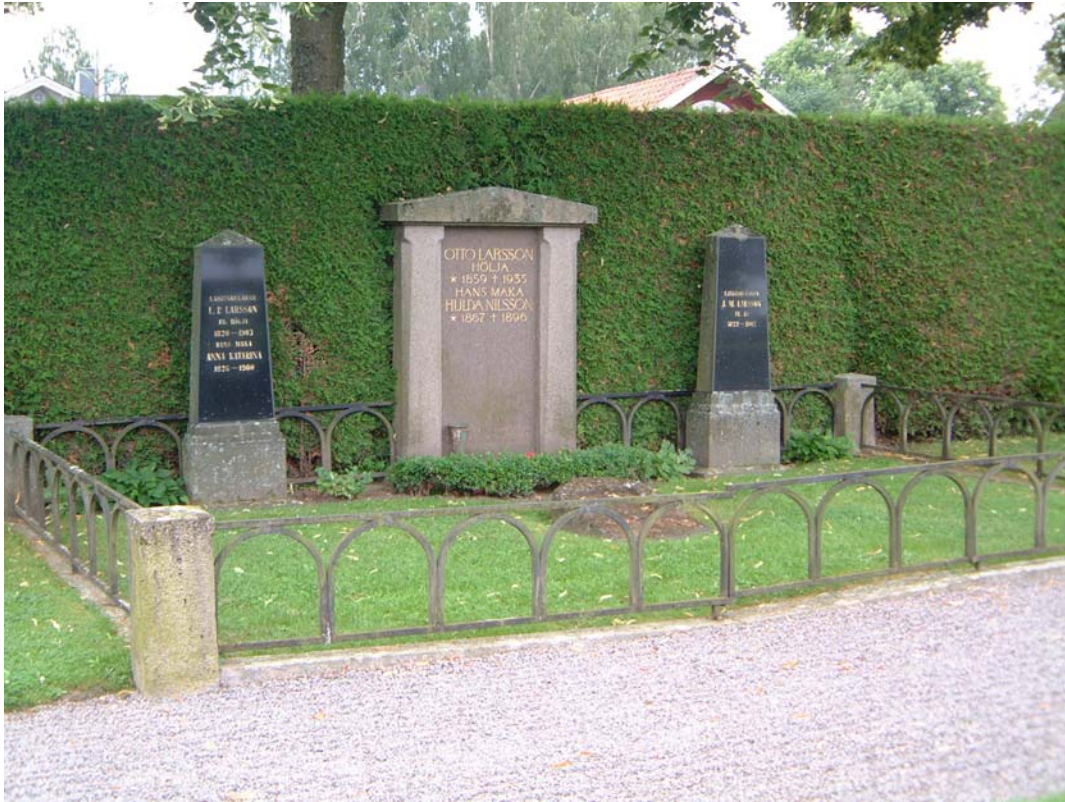
Gravvårdar med årtal från 1887-1933. Troligen är staketet tidigast från 1930-talet.

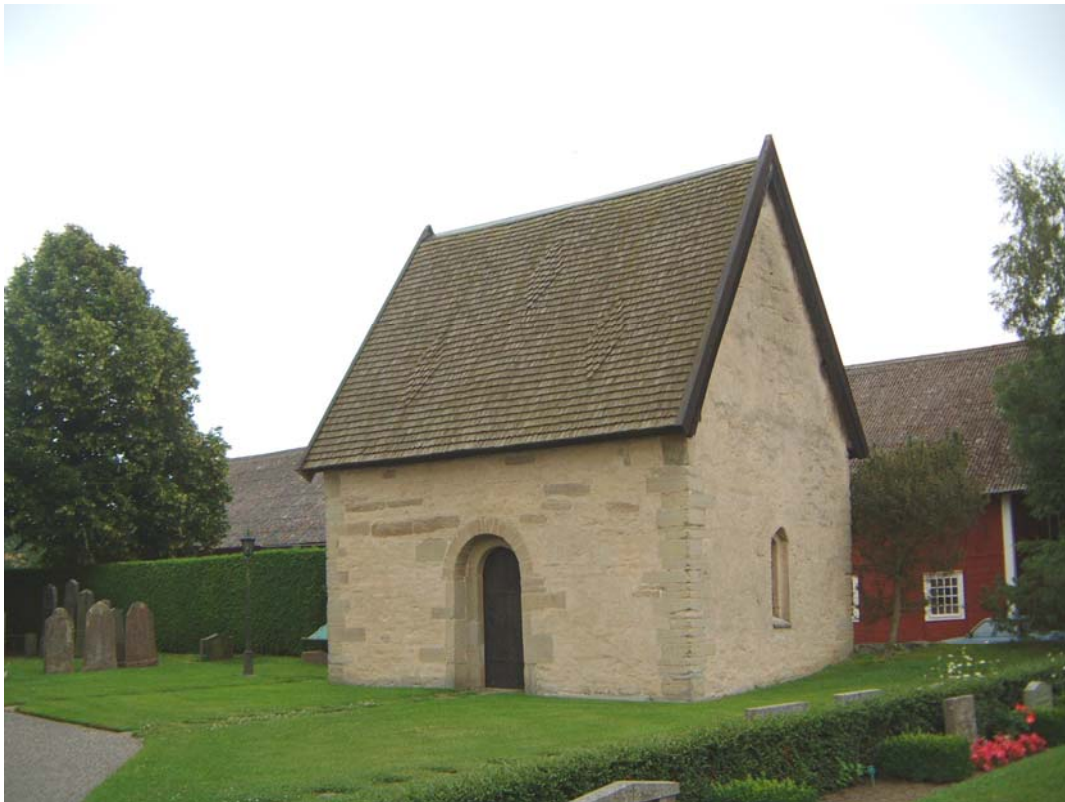
I sydväst står en medeltida stenbyggnad, eventuellt tiondebod. Byggnaden är uppförd av sten med tunt påslagen, ofärgad puts och markerade hörnstenar. Den täcks av ett högt, brant, spåntäckt sadeltak. Den har på norra sidan en rundbågig portal med en välhuggen kalkstensomfattning med rundbågsform. Omfattningen bär spår efter bearbetning med tandad mejsel av den typ som troligen började användas i domkyrkohytan ungefär vid 1200-talets mitt. Dörrbladet är av trä med ålderdomligt smide. På västra gaveln finns ett smalt, rundbågigt fönster från 1955 med glasmosaik utförd av konstnären Elis Lundquist. Invändigt är taket kryssvälvt, golvet täcks av kalkstensplattor och i väster finns ett altare med en medeltida altarskiva av kalksten från kyrkan. Byggnaden används som förråd.

Den eventuella tiondeboden, ombyggd till gravkapell på 1950-talet, från nordväst.

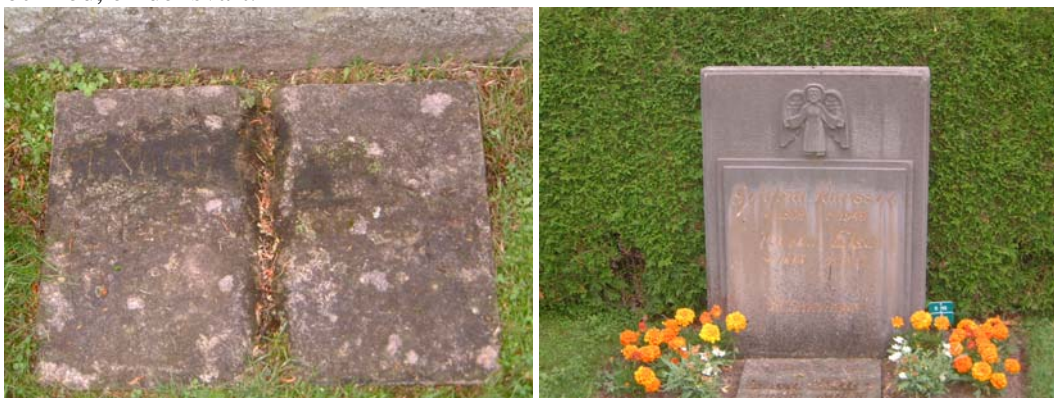
Två gravvårdar i kalksten: en s k uppslagen bok från 1881 och en gravvård från 1949.

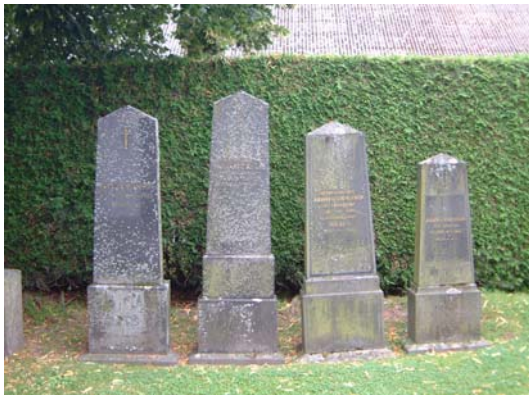
Gravårdar i svart granit 1896-1925.

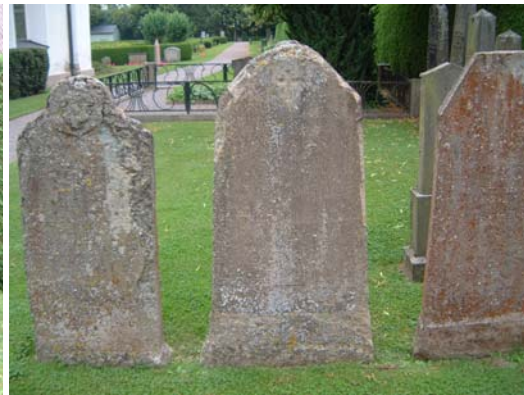
Kalkstensvårdar 1600-tal, 1849 och 1850.

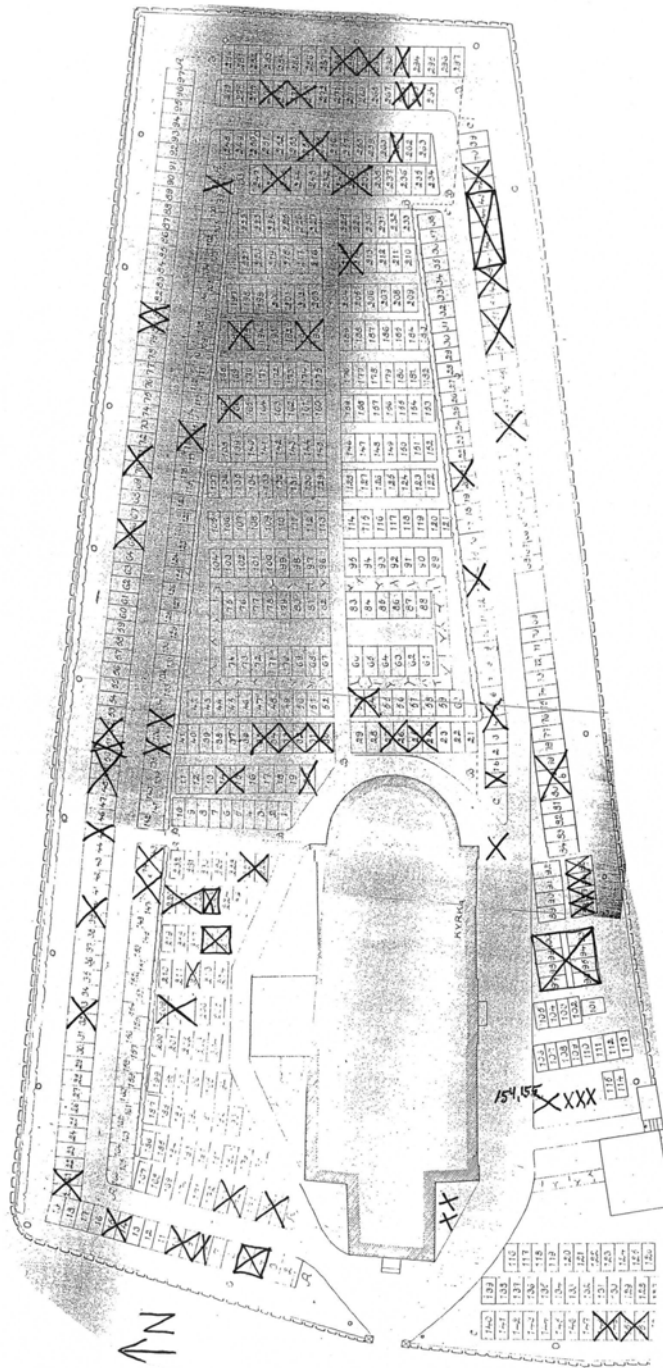
Västerlösa kyrkogård. Exempel på gravvårdar med kulturhistoriskt intresse
 Gravar med omgärdning är markerade med fyrkant.
