VIKINGSTAD KYRKOGÅRD

Kulturhistorisk kyrkogårdsinventering

2002

ÖSTERGÖTLANDS LÄNSMUSEUM

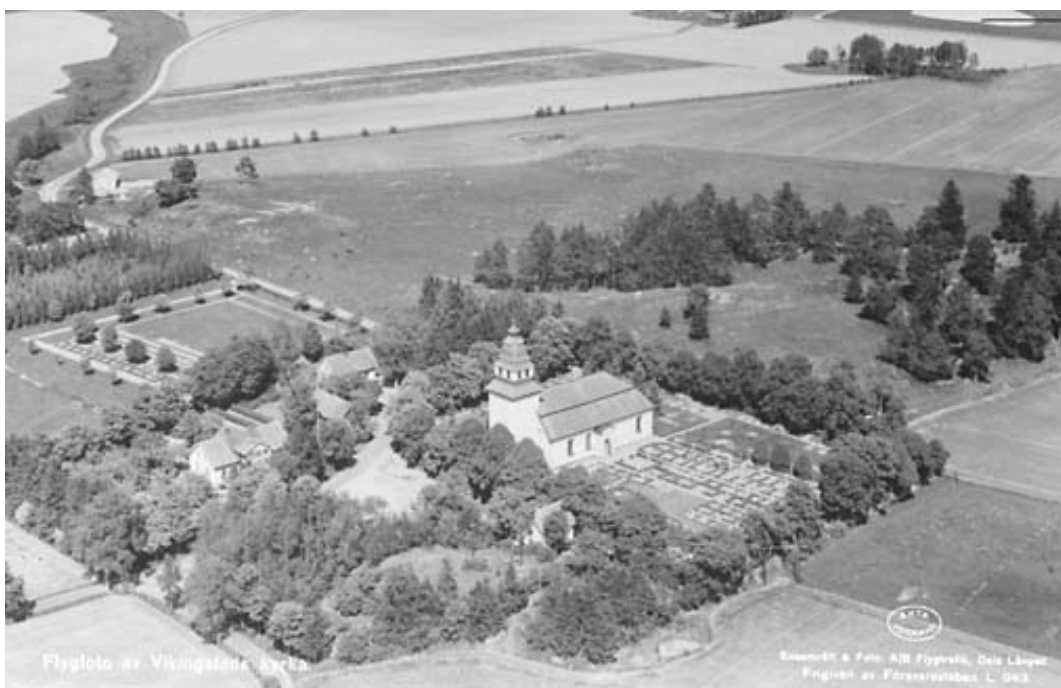
Flygfoto från 1950. Söder om kyrkogården är det till största delen omgärdade grusgravar. På den nya kyrkogården används den sydöstra delen, dagens kvarter A. Foto i Östergötlands läns museums samlingar.

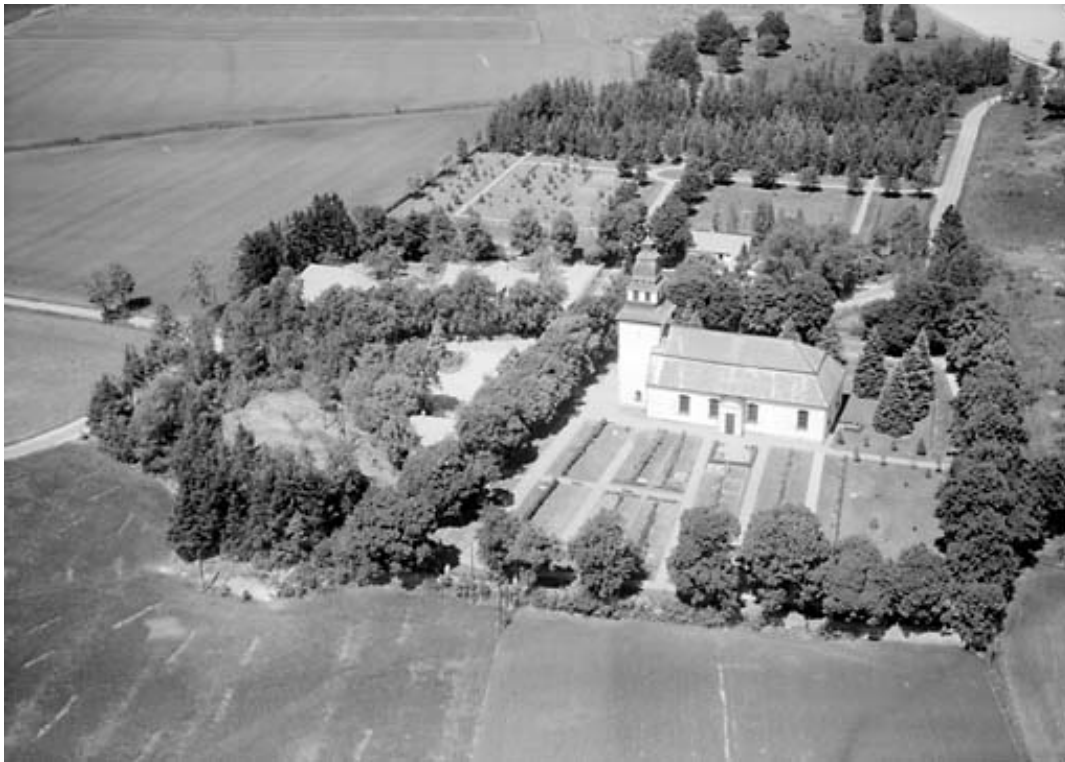
Flygfoto från 1959. Sedan tidigare foto från 1950 har den gamla kyrkogården lagts om och de flesta grusgravarna tagits bort. Den nya kyrkogårdens sydvästra del, dagens kvarter B, har anlagts liksom mittplatsen i norr. Foto i Östergötlands läns museums samlingar.

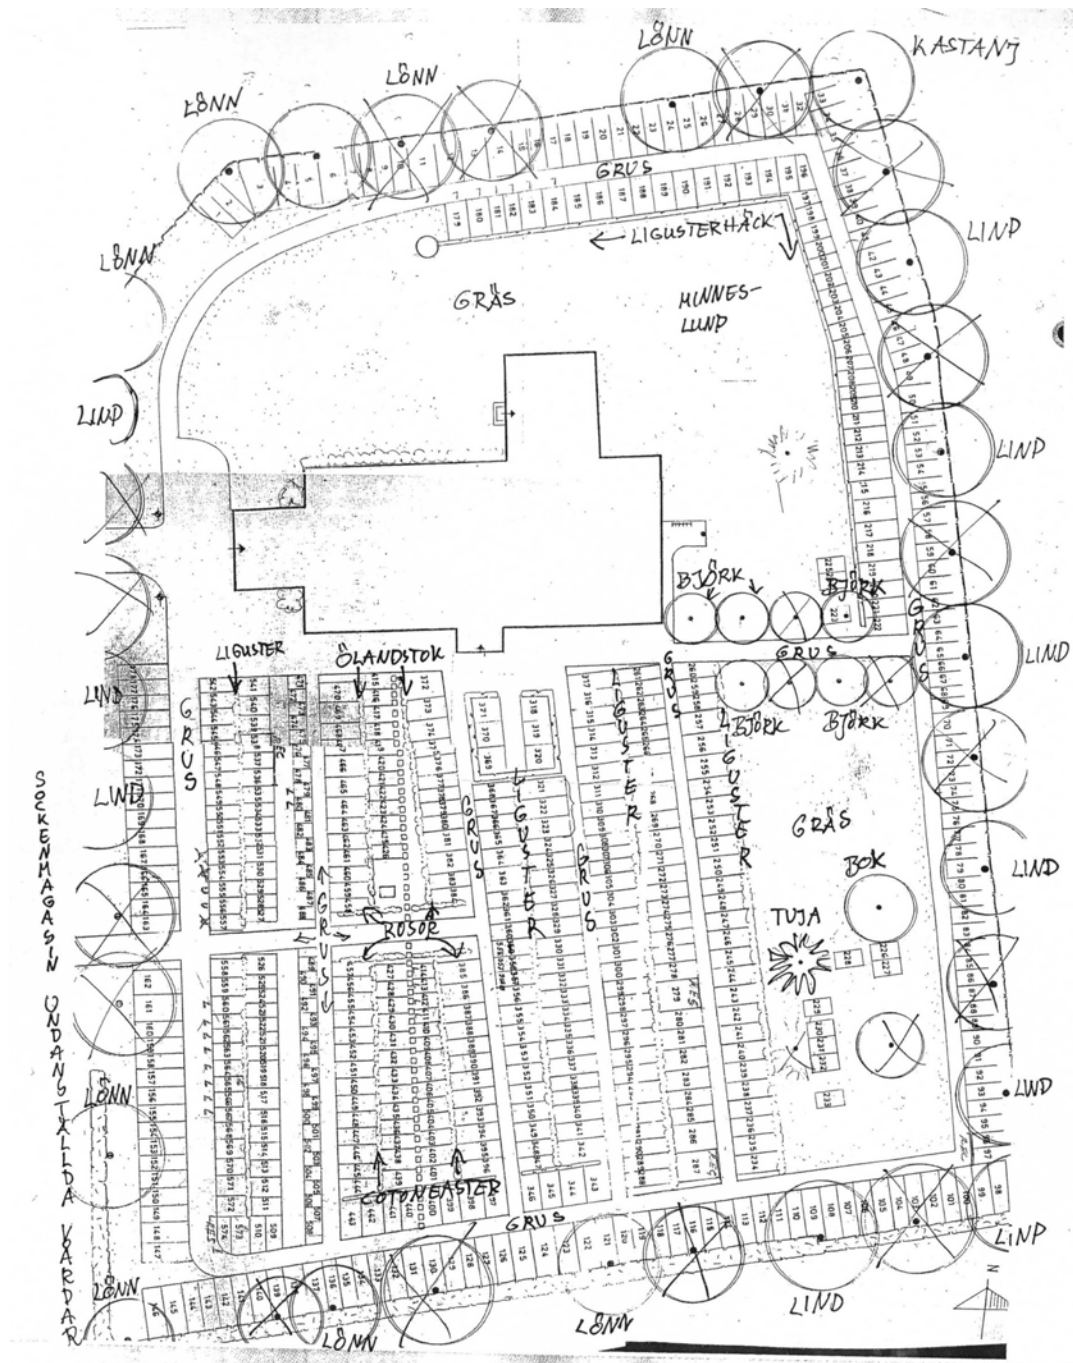
Vikingstad gamla kyrkogård. Vegetation m m. Norr är i bildens överkant.

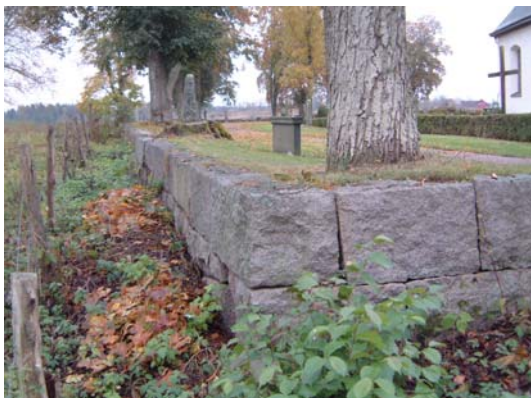
Öster: en kallmurad ca 0,65-1,2 m hög halvmur av tuktade gråstensblock ca 0,5-1,35 m stora i 2-3 skift.

Nordöstra murhörnet.

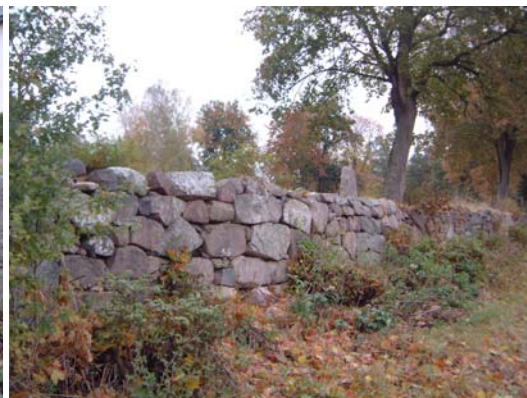
Söder: sydvästra hörnet är rundat. Ett 20-tal meter från sydöstra hörnet ligger stora gråstensblock i grunden och järnwire fäst i fyra järnstolpar i blocken verkar hålla upp muren. Muren består annars av ca 0,3-0,6 m stora gråstenar, längst i öster är det genomgående huggna små gråstensblock på utsidan, ej in mot kyrkogården. Delvis bevuxen med mossa.

Södra muren från sydväst.

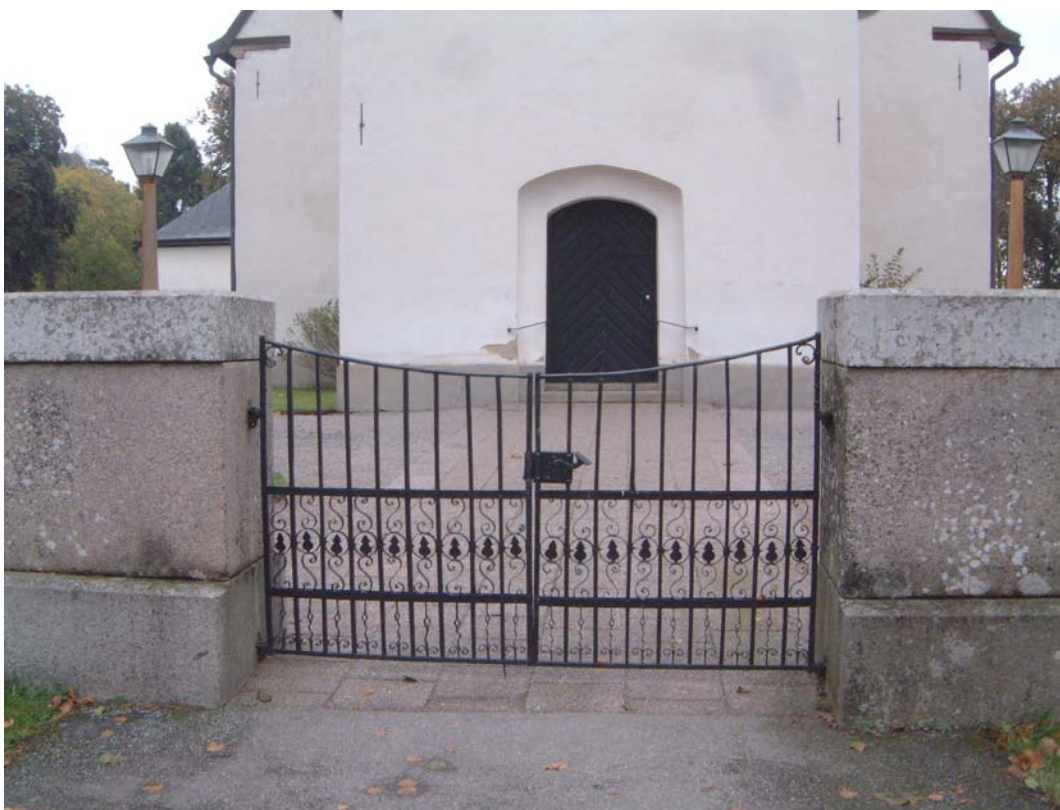
Västra ingången.

Väster: pargrind i järnsmide med konkavt krön. Nedre delen har smidda ornament mellan spjalorna. Grindstolparna är kraftiga, fyrkantiga och uppdelade i tre delar: bas, mellandel och krön som är något avfasat upptill, samtliga i granit.

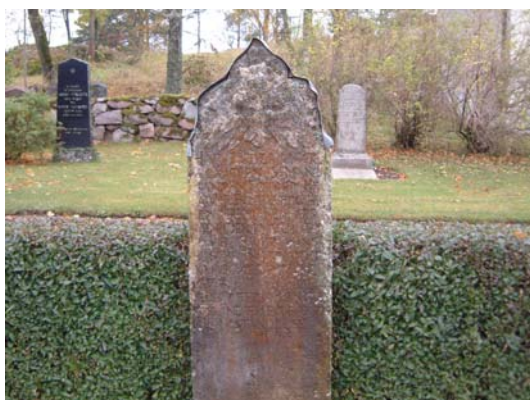
Kalkstensvård från 1600-talet.

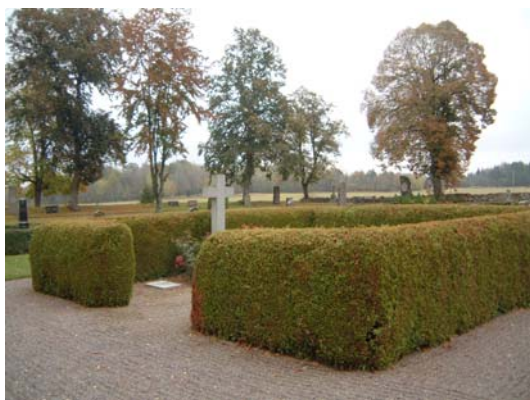
Grusgrav omgärdad av tujahäck.

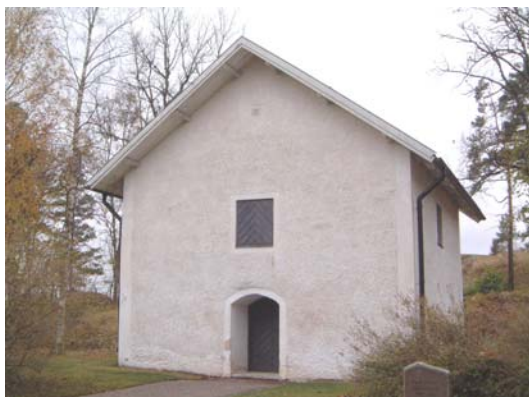
Sockenmagasin/gravkapell från nordöst.

I anslutning till kyrkogårdens västra del finns ett sockenmagasin från 1814 där man tidvis har använt bottenvåningen som bisättningsrum och övervåningen som slöjdsal. Det är uppfört av tegel i två våningar med vita spritputsade fasader och sadeltak täckt med enkupigt tegel. Dörren och fönsterluckorna är klädda med spontad panel i fiskbensmönster. Till övre våningen fanns tidigare en utvändig trätrappa, men i dagläget nås övervåningen endast via stege. I övre våningen inreddes en slöjdsal 1893 som användes fram till 1950-talet. Bottenvåningen har använts som bisättningsrum och är belagt med ett kalkstensgolv, väggarna är vitputsade och taket är ett plant gråmålat trätak.

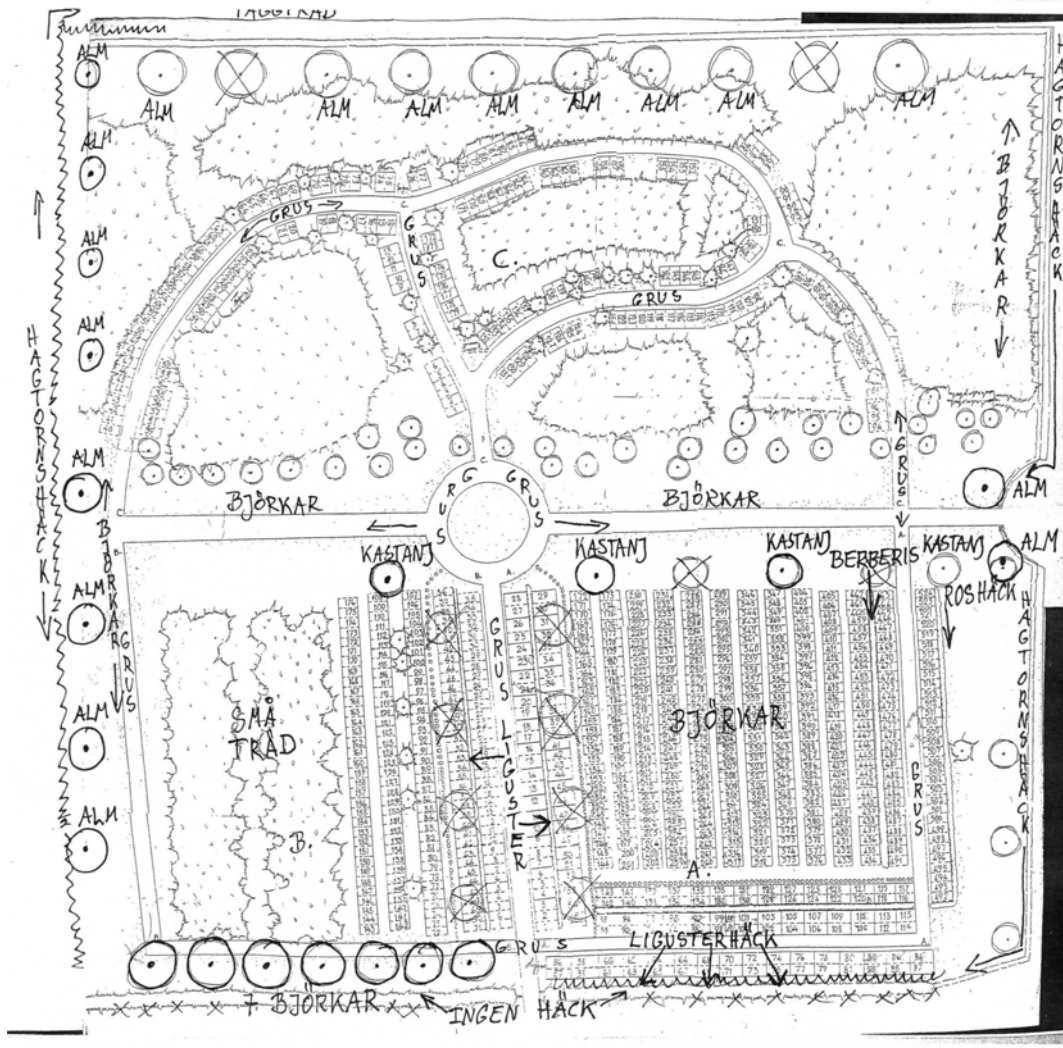
Vikingstad nya kyrkogård. Vegetation m m. Norr är i bildens överkant.

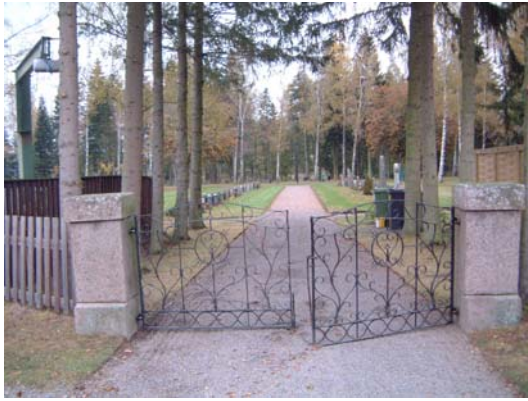
Söder: pargrind av dekorativt järnsmide bestående av vegetativa slingor och i mitten ett hjärta omgiven av en strålcirkel. Konvext krön. Grindstolpar i tre delar av granit, lika grindstolparna till gamla kyrkogårdens västra ingång.

Södra grinden.

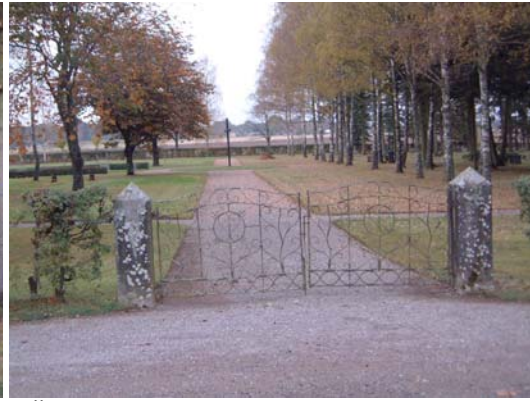
Öster: pargrind lika den södra grinden. Enkla fyrkantiga grindstolpar i granit med toppigt krön.

Östra grinden.

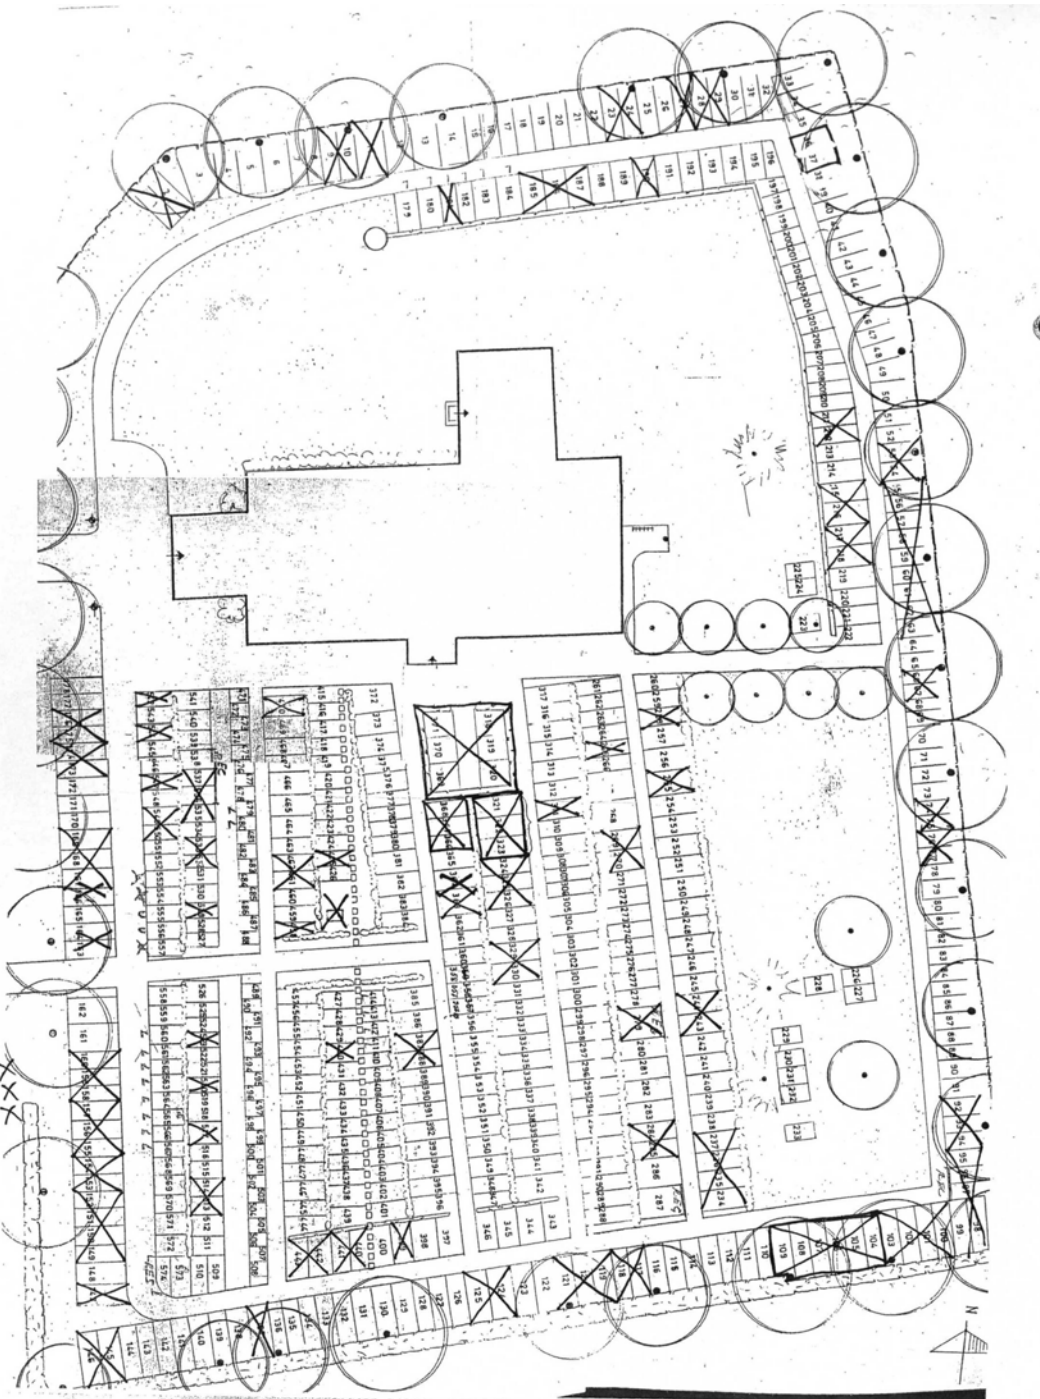
Vikingstad gamla kyrkogård. Exempel på gravvårdar med kulturhistoriskt intresse. X
 Gravvårdar med omgärdning markeras med fyrkant.

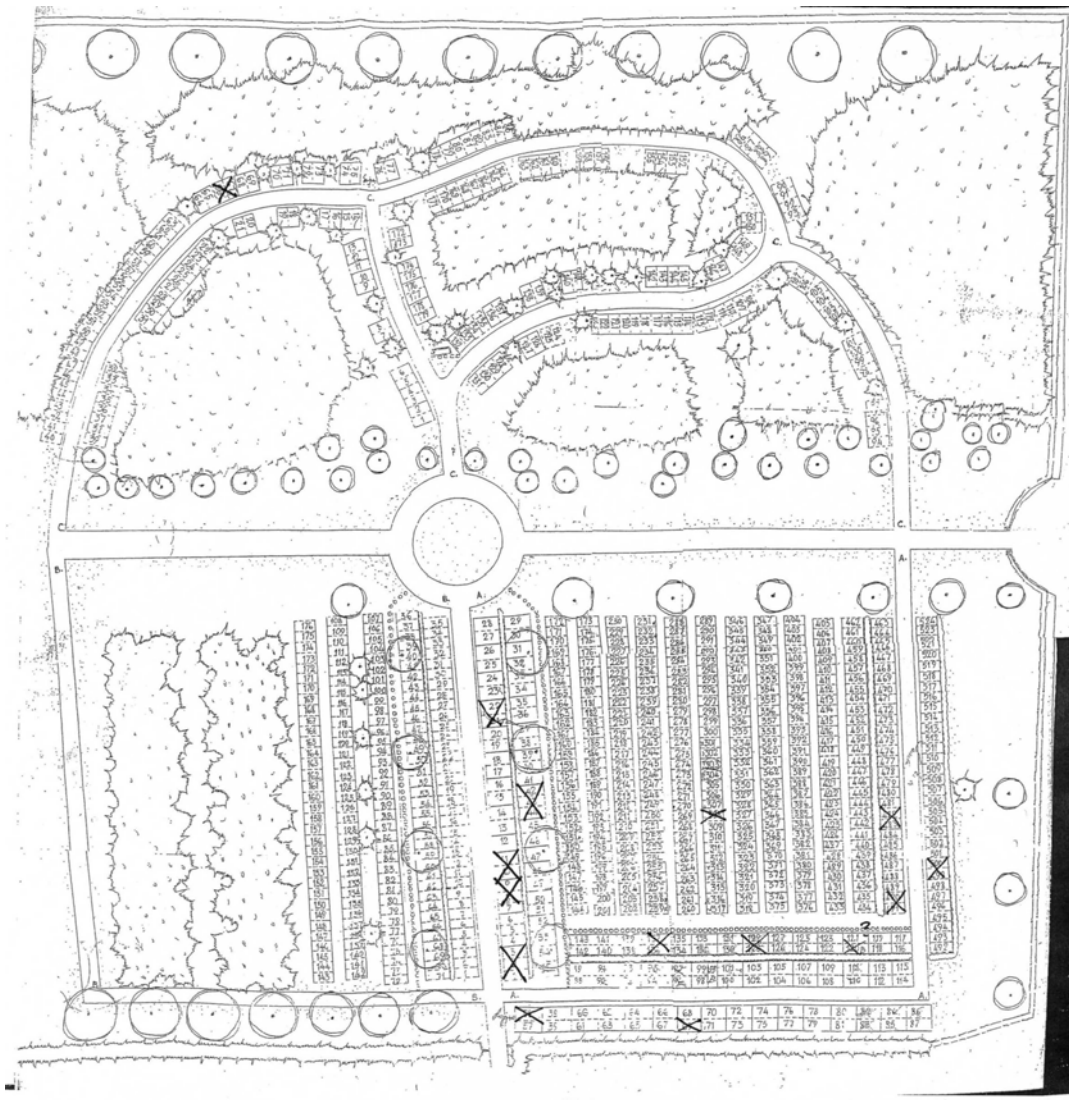
Vikingstad nya kyrkogård. Exempel på gravvårdar med kulturhistoriskt intresse. X
