## BORGSMO KYRKOÅRD

*Kulturhistorisk kyrkogårdsinventering*

*Borgsmo församling  
Norrköpings kommun  
Linköpings stift  
Östergötlands län  
2007*

ÖSTERGÖTLANDS LÄNSMUSEUM

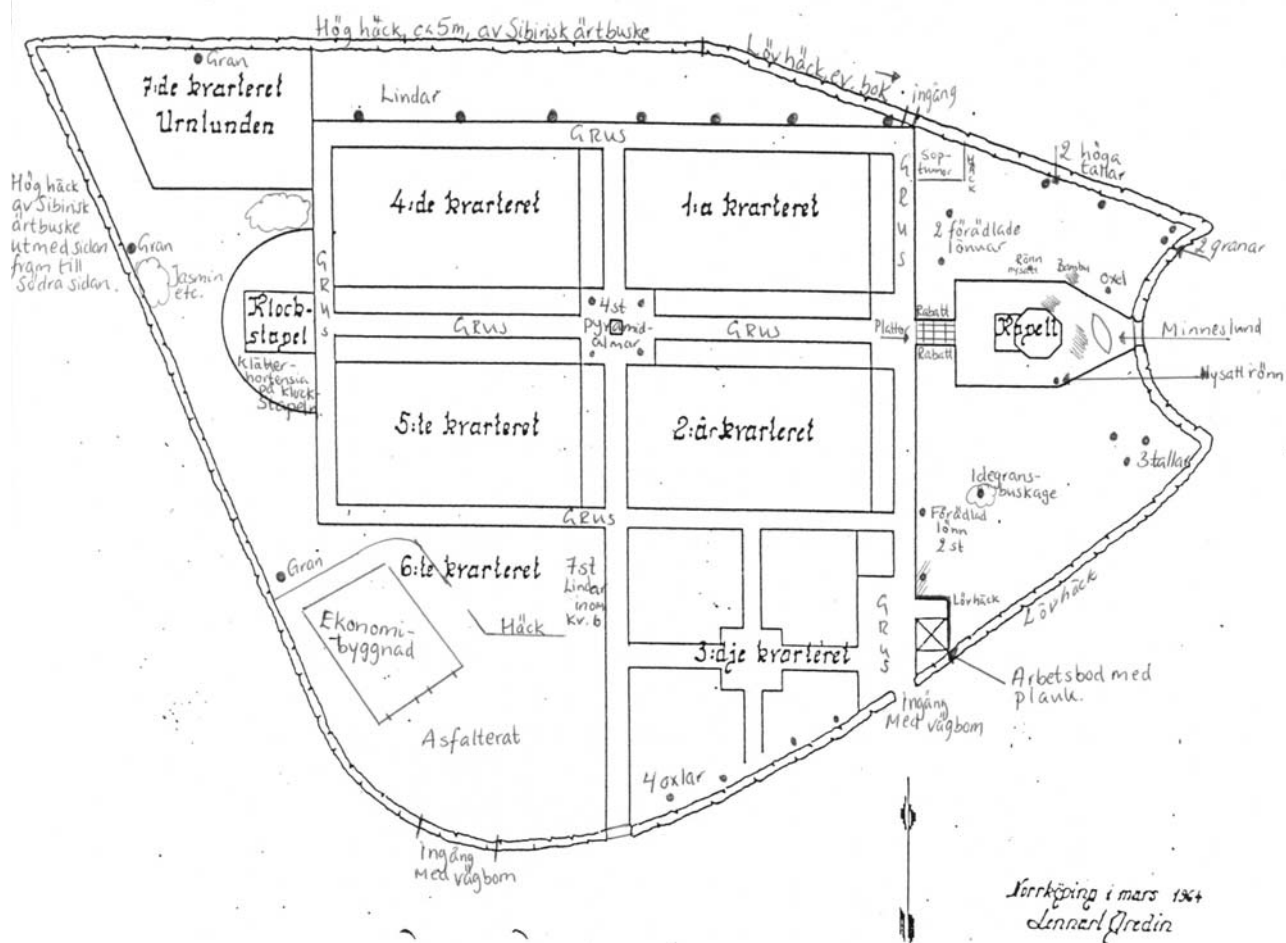
Översiktskarta över Borgsmo kyrkogård visande vegetation, kvartersindelning etc.

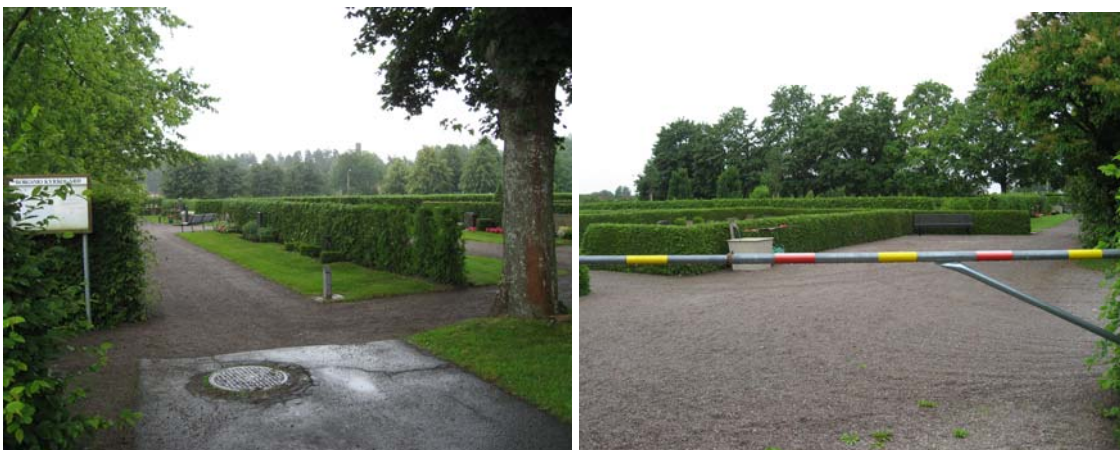
*Ingångar på norra och södra sidan. Vägbommen finns mittemot den norra ingången. Åt väster på den södra sidan finns ytterligare en vägbom.*

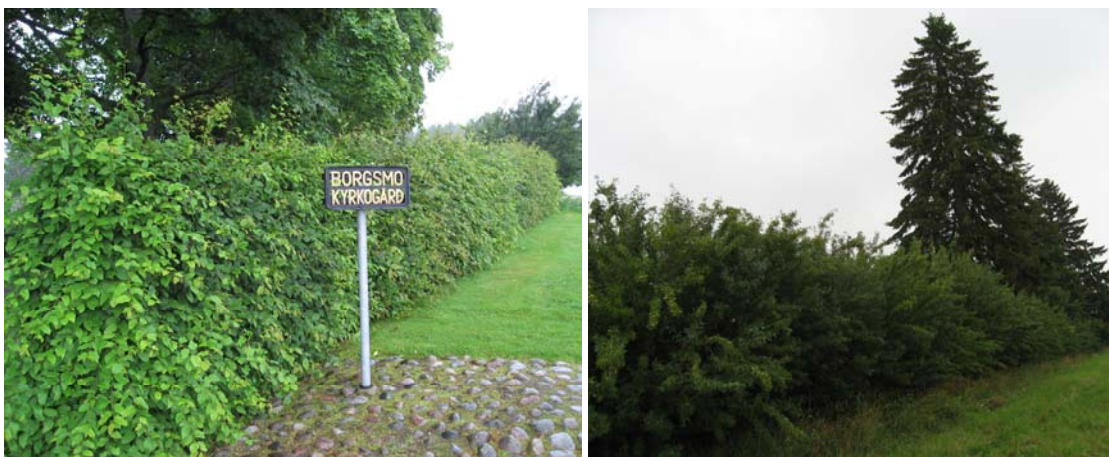
*Runt kyrkogården finns en häck av bok. På den ena halvan av den norra sidan, mot väster, samt på den västra sidan, finns en högre häck av Sibirisk ärtbuske.*

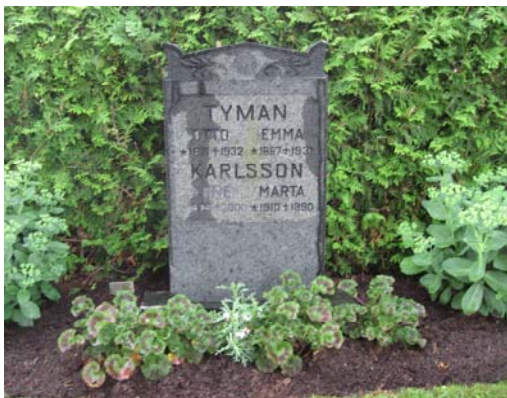
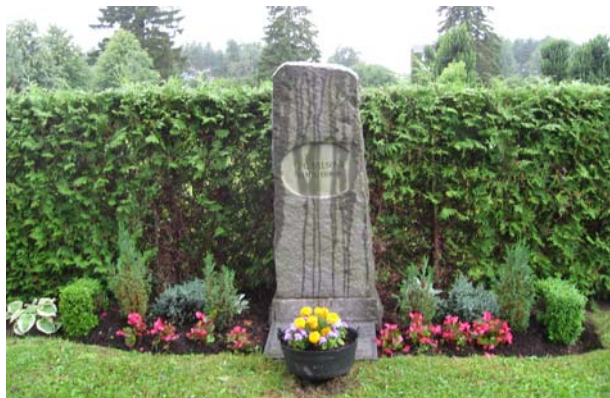
*Den vänstra våarden är den äldsta daterade våarden på kyrkogården. Den är från 1931. Den högra våarden är ovanlig för kyrkogården, då det här inte finns så många högresta vårdar.*

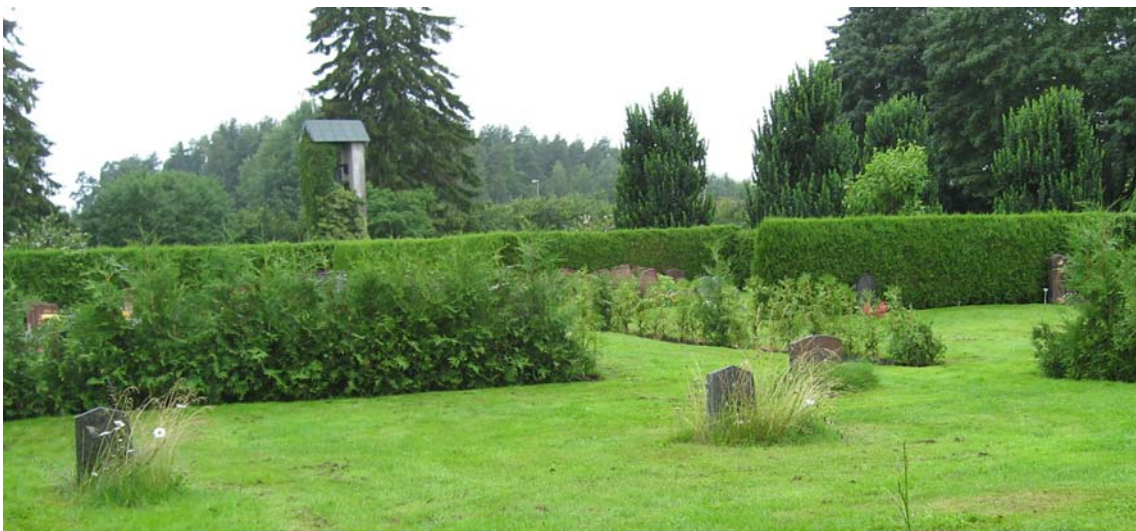
*Tre linjevårdar finns kvar i kvarter 2. Detta kvarter var tidigare avsett för linjevårdar men efter hand har dessa tagits bort och kvarteret har strukturerats om.*

Det finns tre linjevårdar kvar i kvarter 2 som tidigare varit avsett för allmänna linjen. Systemet med linjevårdar växte fram i slutet av 1700-talet och innebar att begravningsarna skedde på linje varefter dödsfallen inträffade. På så sätt kunde äkta makar och andra familjemedlemmar komma att begravas långt ifrån varandra. Från början tycks systemet inte ha inneburit någon direkt statusskillnad, men kom under 1800-talet att övergå till att bli en gravform för dem som inte ville eller kunde betala för

en gravplats. Systemet upphörde 1964 varefter flertalet linjevårdar togs bort. Det är av vikt att linjevårdar bevaras för att ordningen på gravläggningen ska kunna följas och då de utgör ett inte längre aktuellt begravningssätt.

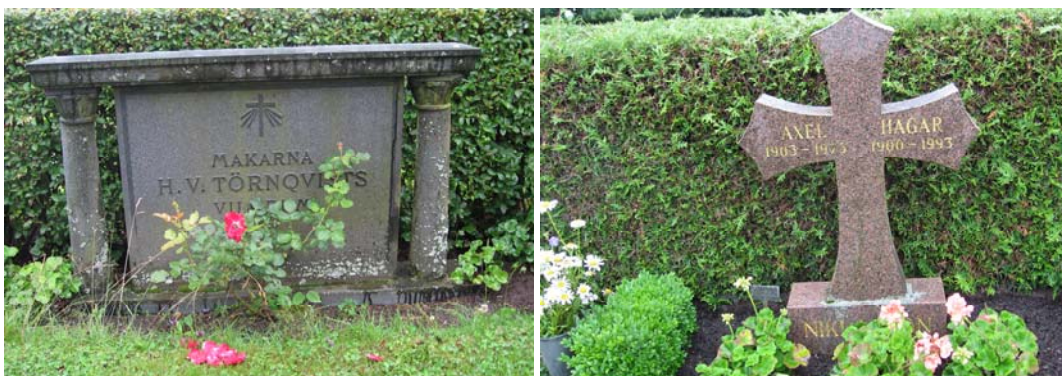
*Odaterad, tidstypisk familjegrav från uppskattningsvis 1930-50-talet. Den högra vårdan har formen av ett kors. Det är en äldre, ålderdomlig typ av vård.*

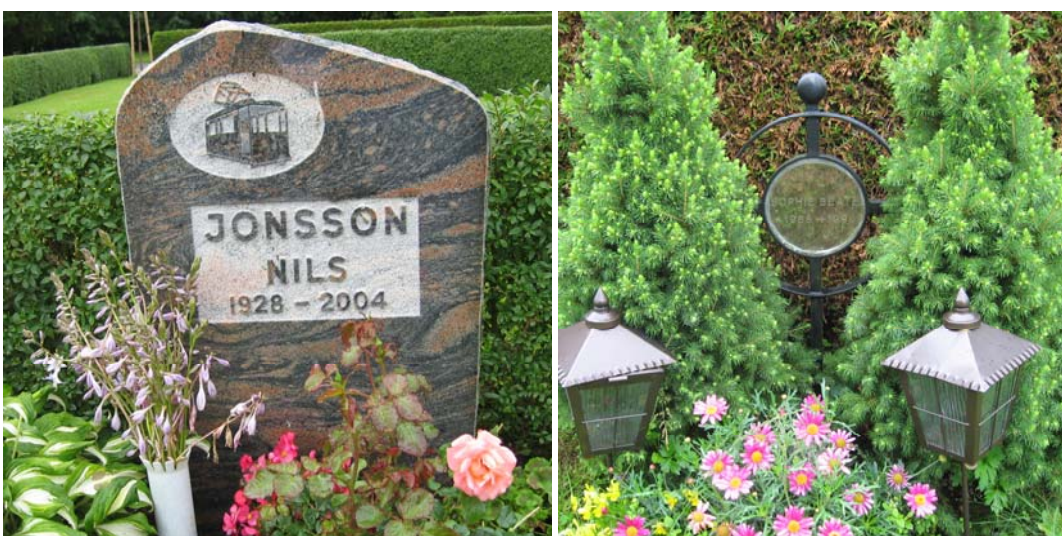
*Lokalhistoriskt intressant för Norrköping är den vänstra vårdan med en spårvagn. Den högra vårdan är ett ovanligt järnkors med en rund glasplatta i mitten.*

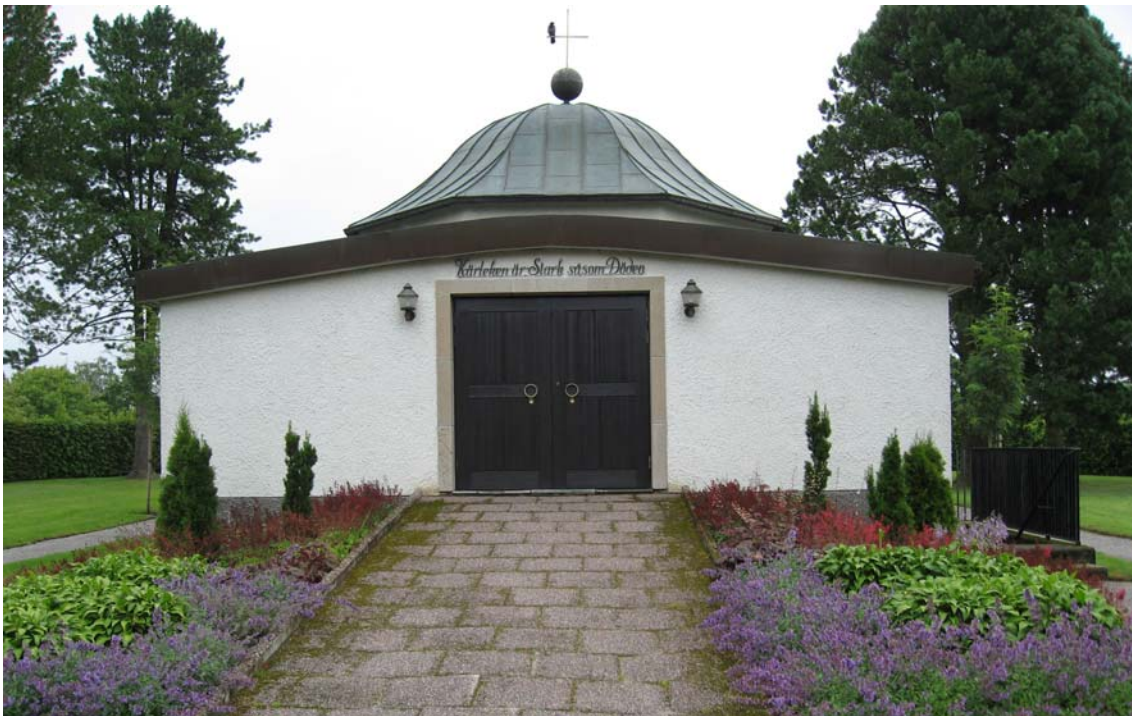
*Gravkapellets västra sida.*

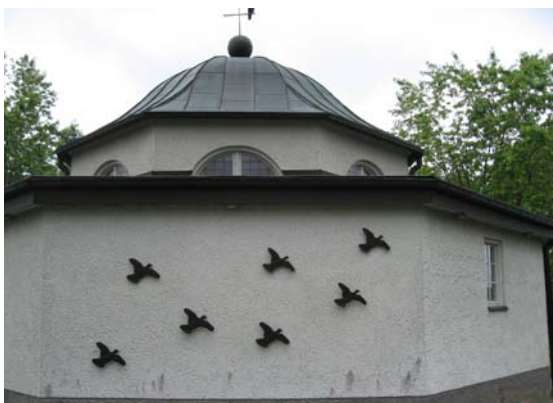
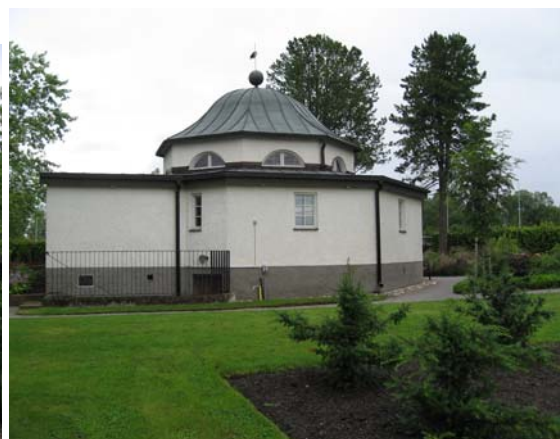
*Östra, respektive södra sidan av gravkapellet.*

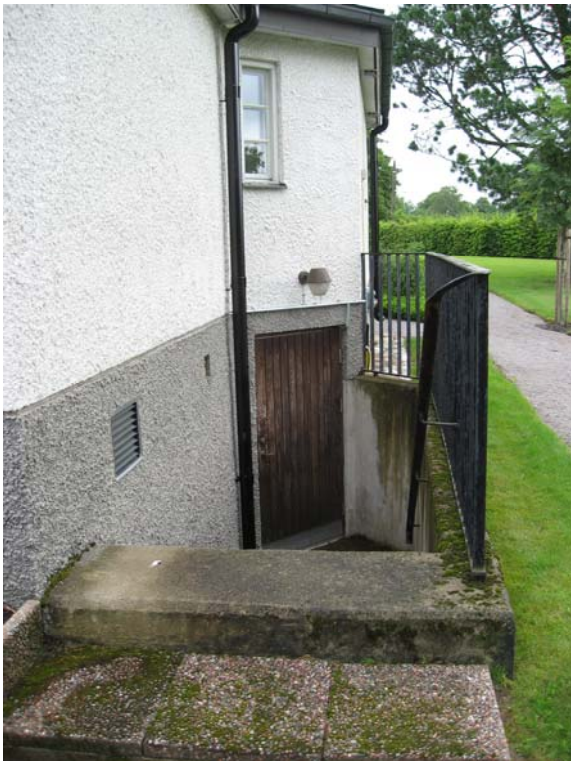
*Källarnedgång på den södra sidan.*

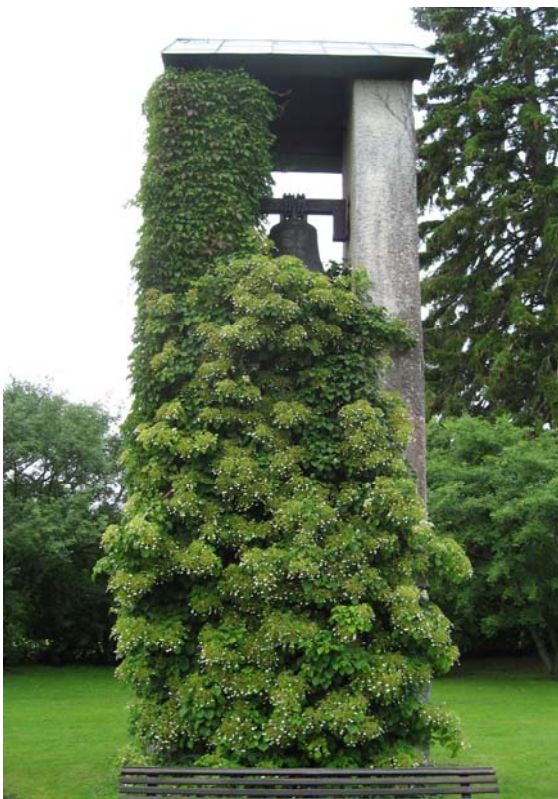
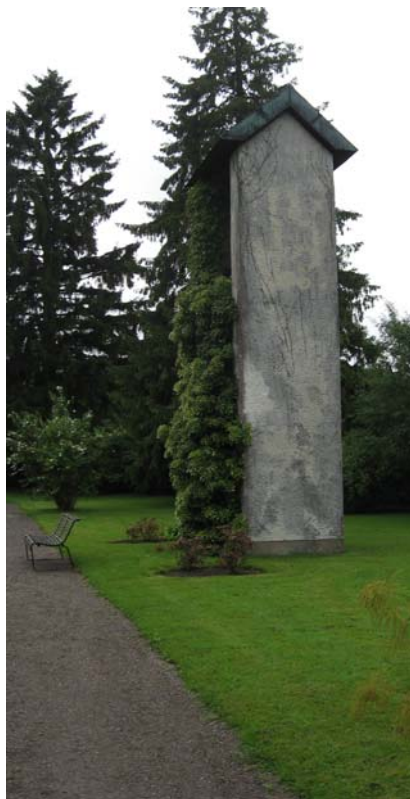
*Klockstapelns östra respektive norra sida.*

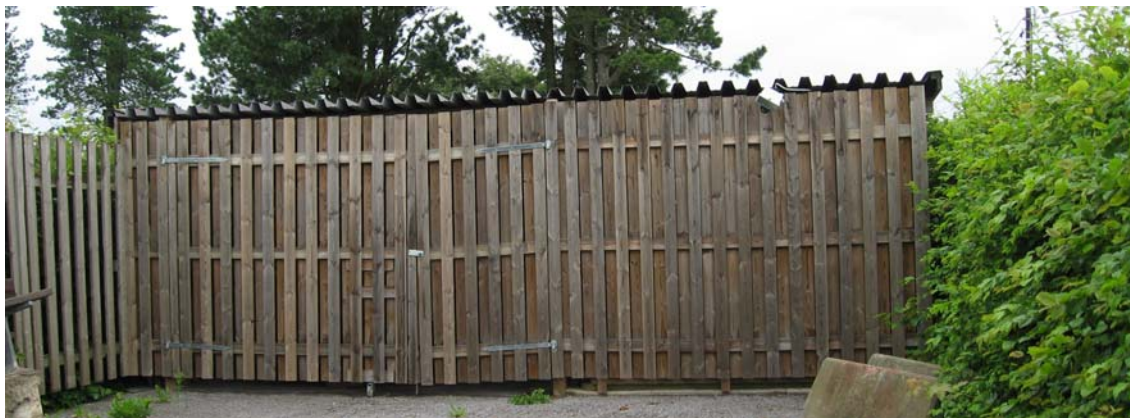
*Arbetsbod/redskapsskjul.*

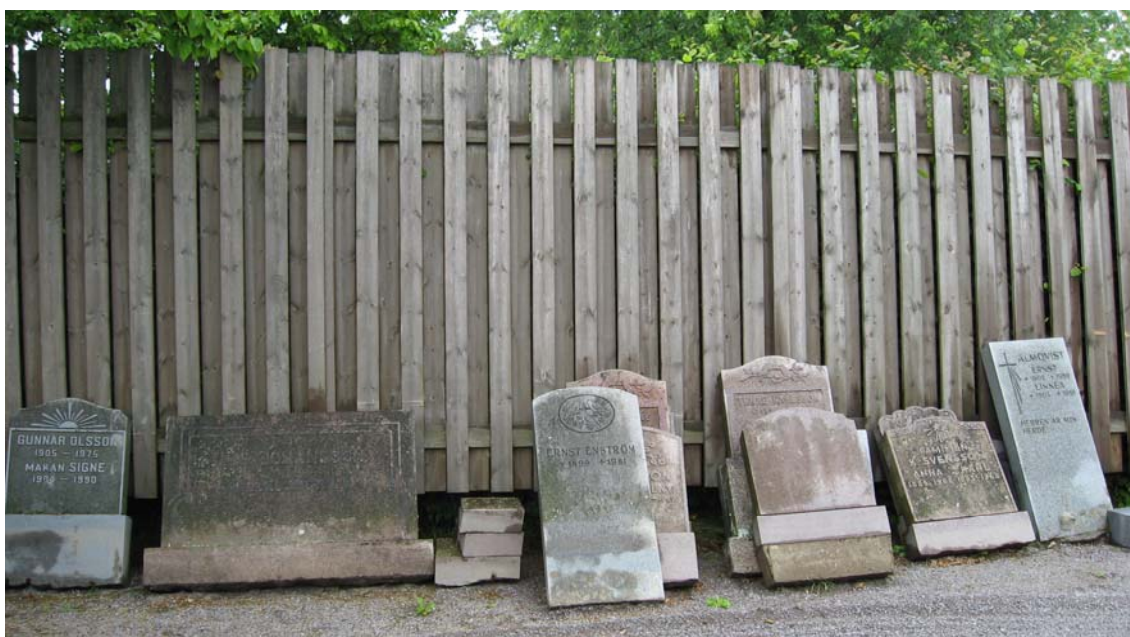
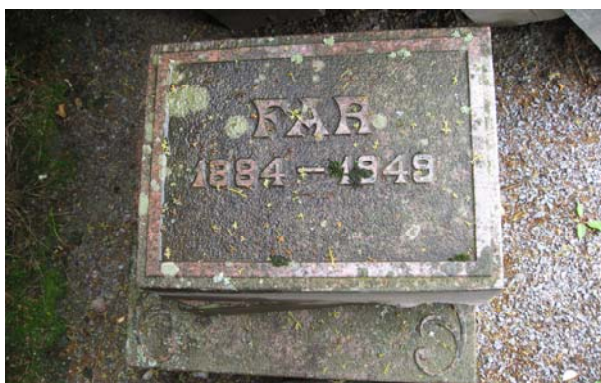
*Bilderna ovan och nedan visar borttagna gravvårdar utanför arbetsboden.*

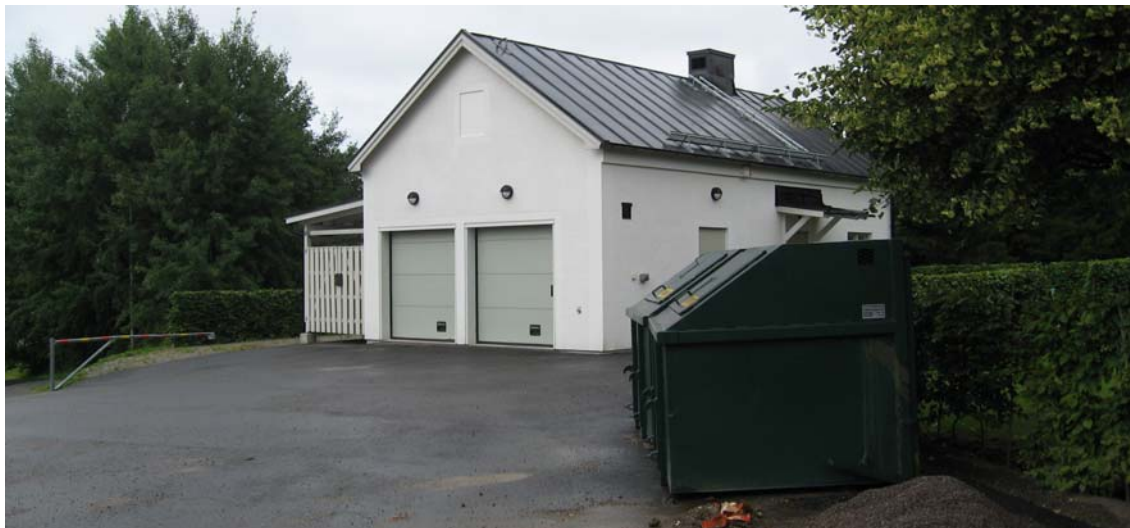
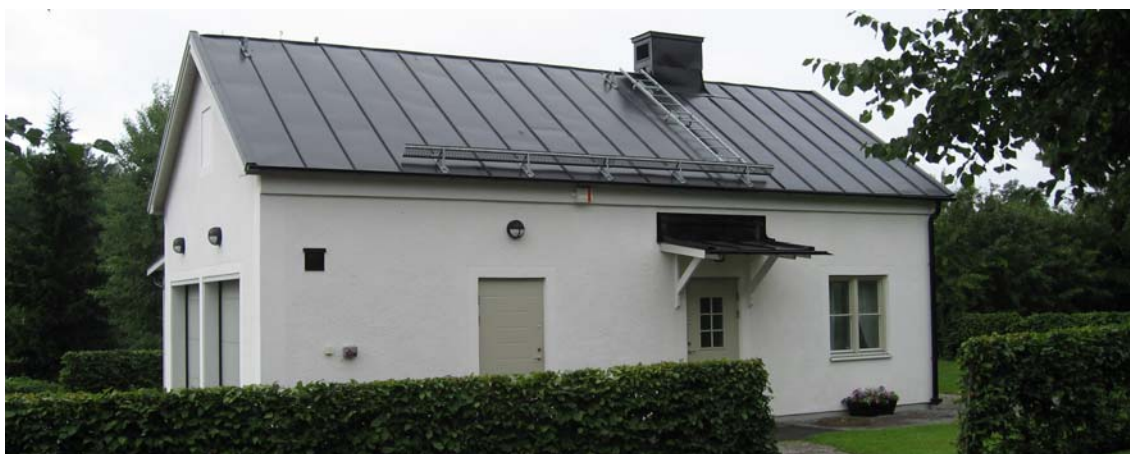
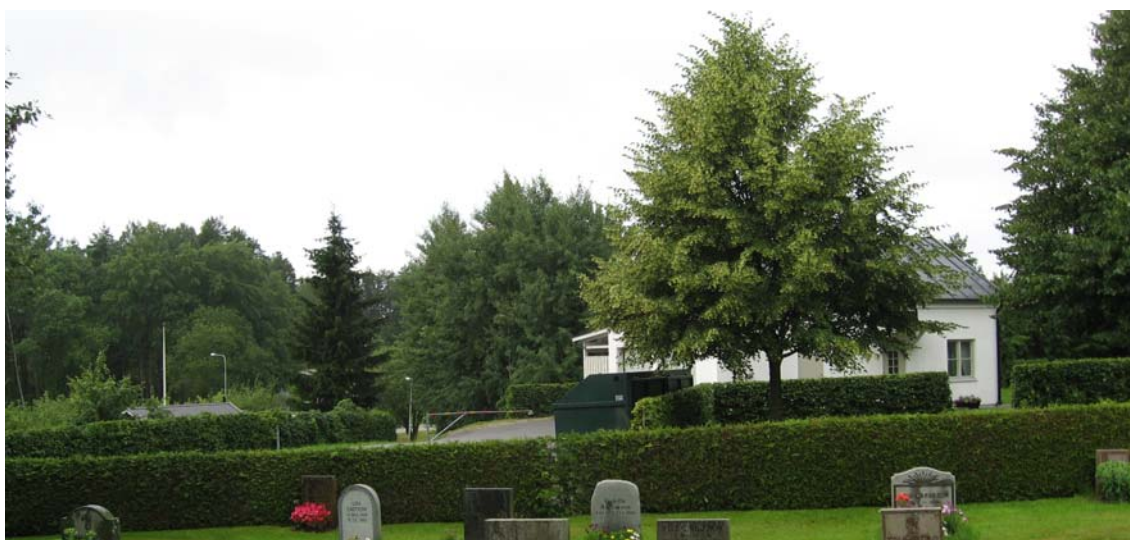
I det sydvästra hörnet finns en relativt nybyggd ekonomibyggnad, se bilder nedan. Den är vitputsad med svart plåttak och med gråa garageportar och fönsteromfattningar. Denna byggnad används dels som garage för arbetsfordon och dels som personalutrymme med köksavdelning. Utanför byggnaden på dess östra sida, finns en stor asfalterad yta. Kompost, jord- och grusförvaring jämte sopcontainer finns där.

*Ekonomibyggnadens östra sida samt nedan dess norra sida.*

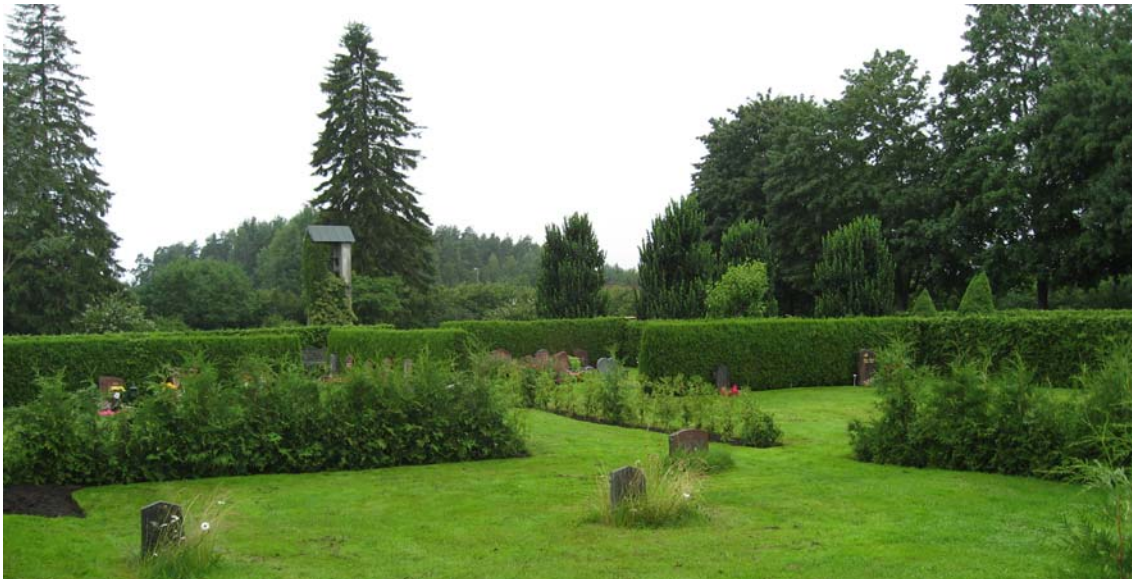
*I kvarter 2 har en omstrukturering skett och nya häckar har planterats. I förgrunden syns för övrigt de tre enda kvarvarande linjegravvårdarna.*

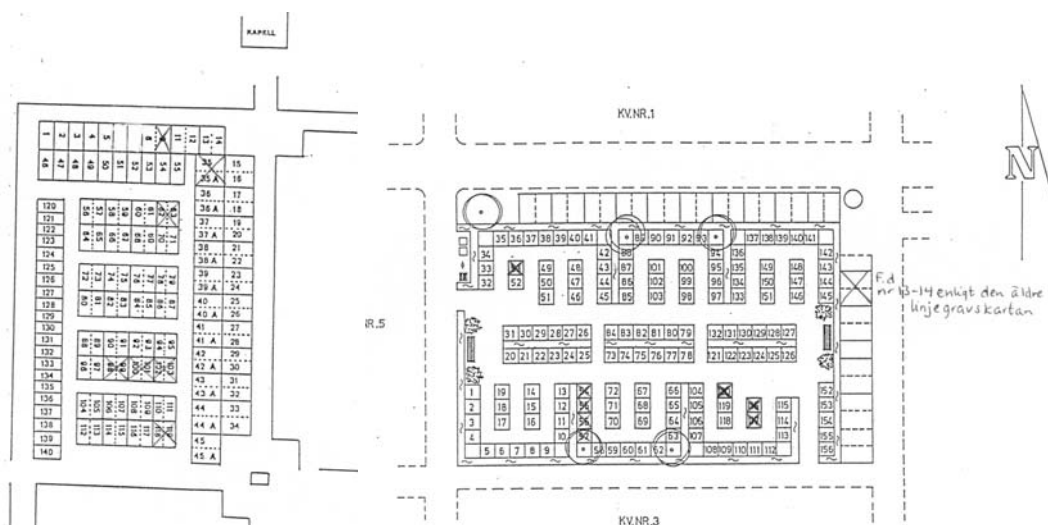
Till vänster kvarter 1, till höger kvarter 2 samt nedan kvarter 3.
