## HÄRADSHAMMARS KYRKOGÅRD

*Kulturhistorisk kyrkogårdsinventering*

*Häradshammars församling*

ÖSTERGÖTLANDS LÄNSMUSEUM

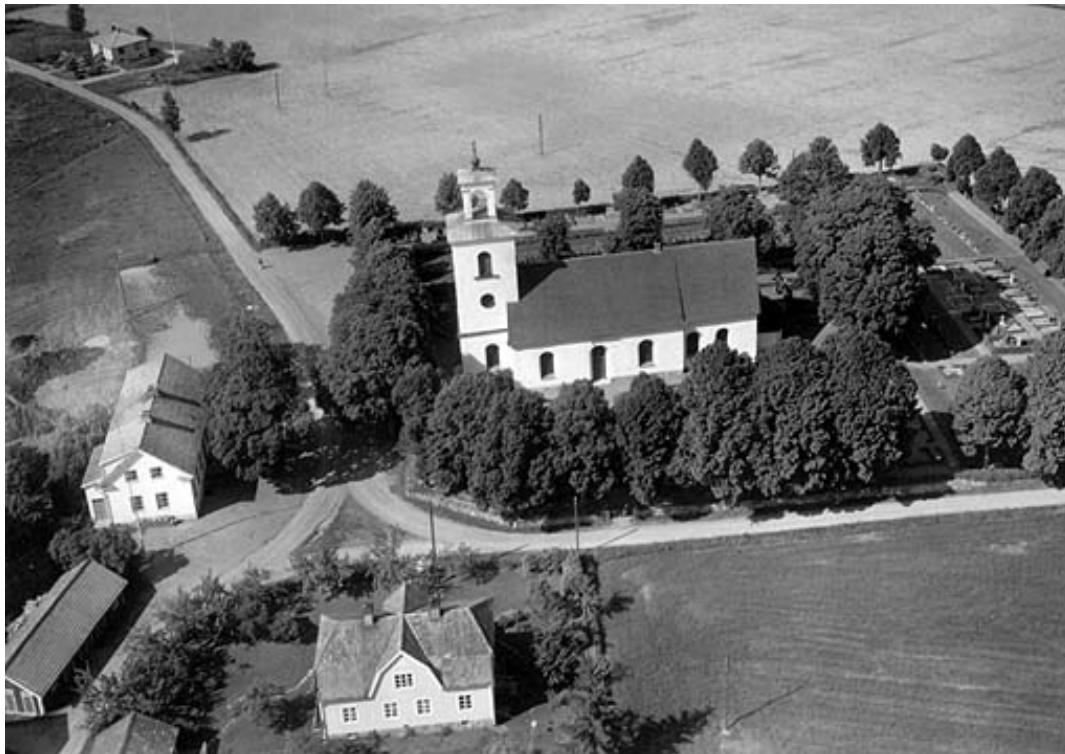
*Foto 1958. Foto ur Östergötlands läns museums samlingar. På fotografiet syns tydligt den yttre och inre trädkransens olika åldrar.*

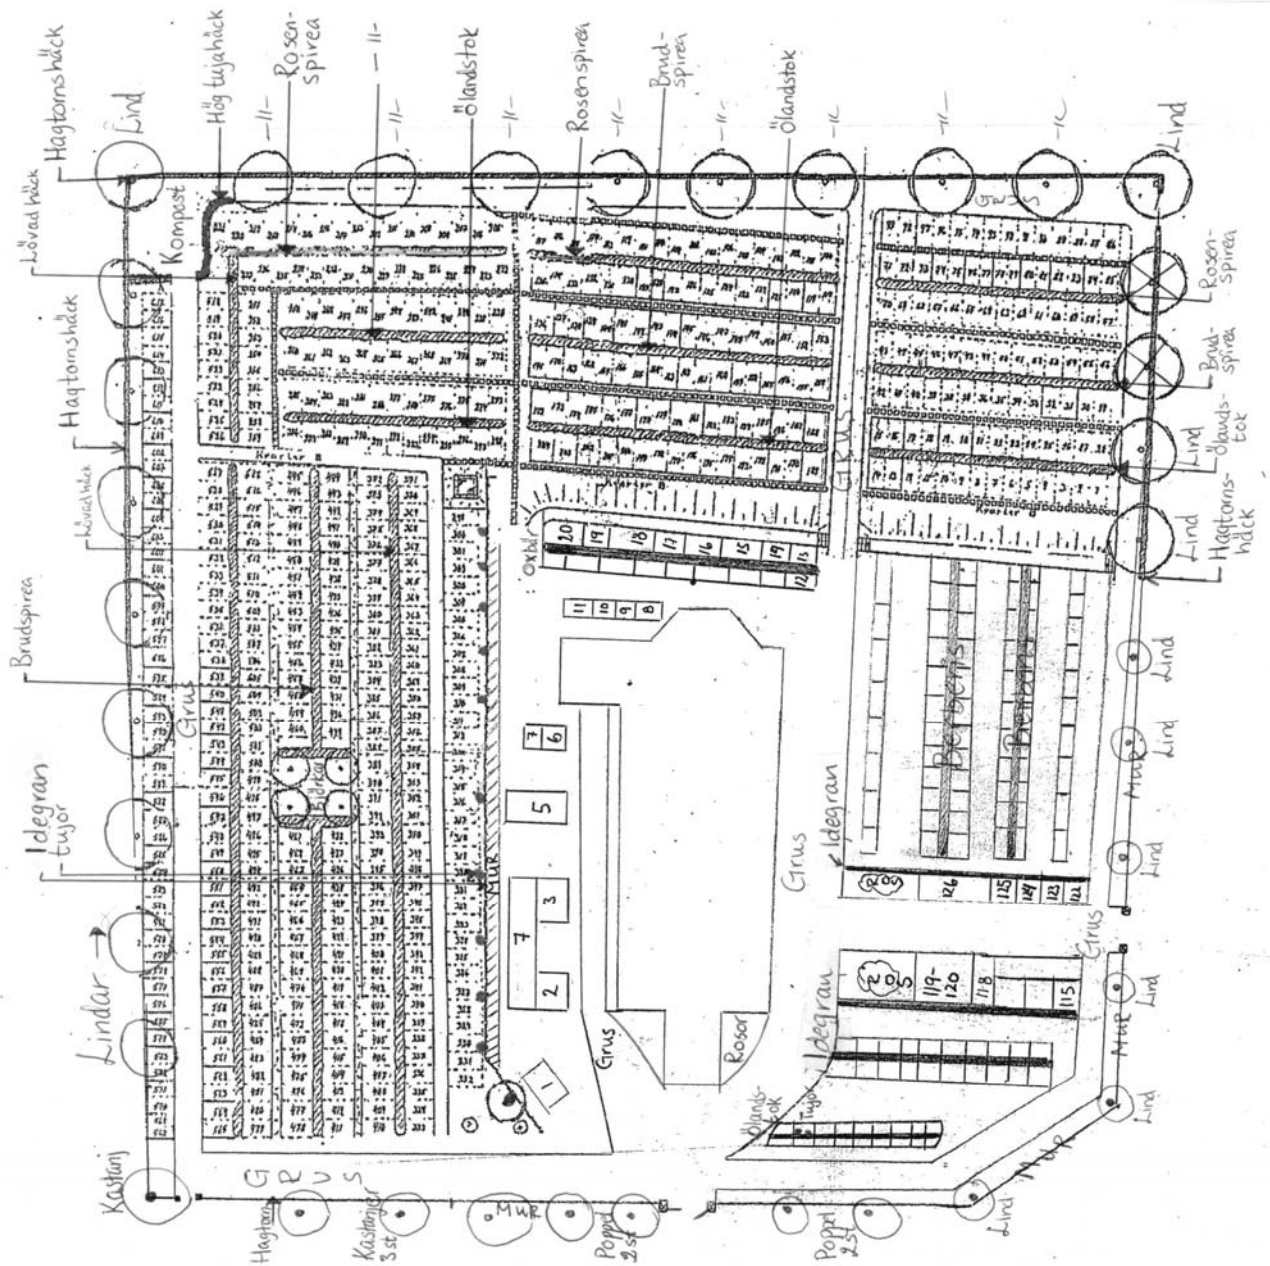
Kartan visar vegetation på Häradsammars kyrkogård. Kartskissen är ihopsatt av inventeraren och bygger på två äldre kartor som visade de båda kvarteren var för sig. Dessa kartor, med en uppdatering av den nutida kyrkogården har satts samman. Denna enkla skiss gör inga anspråk på att vara skalenligt korrekt. Kyrkans ingång ligger i väster.

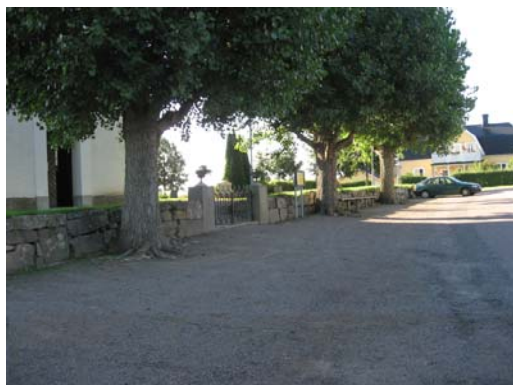
*Västra sidan.*

Väster: en kallmurad halvmur av huggen, grå granit i stora block. Denna mur tillhör den äldre delen av kyrkogården. Senare har kyrkogården utvidgats åt norr. Den västra muren ersätts därför åt norr med en häck av klippt hagtorn, ca 0,9 meter hög.

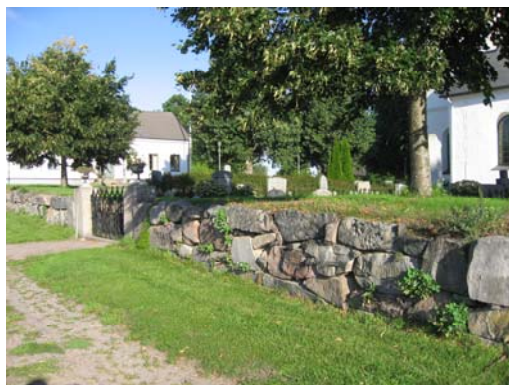
*Södra sidan.*

Söder: en stödmur, kallmurad av huggen grå granit. Den är ca 0,8 meter hög. Muren har en del skador då den börjat ge vika åt söder, varpå stenar rasat in. Den södra muren övergår i sydost i en klippt hagtornshäck, ca 1,2 meter hög. Häcken går utmed en senare utvidgning av kyrkogården.

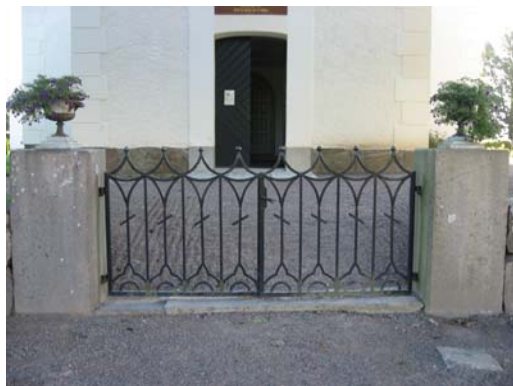
Till området finns två grindar. En grind finns i västra muren, vid den grusgång som leder fram mot kyrkans västport. Den grinden är av svartmålat järnsmide och har stolpar av fyrkantiga betongpelare med blomurnor ovanpå. Motivet på grinden utgörs av ovaler med våglinjer med smidda knoppar upptill. I den södra muren finns en likadan grind som i väst.

Huvudgrinden på den västra sidan.

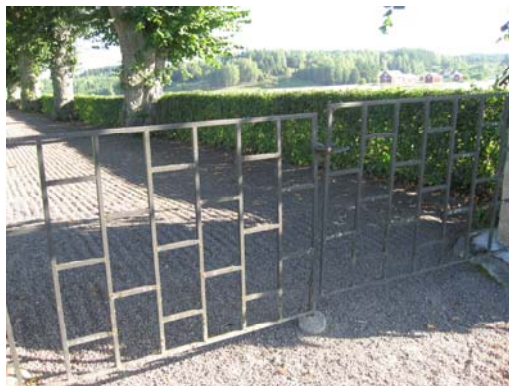
Söder: på den södra sidan finns två pargrindar. Den grind som vetter mot kyrkans södra långhussida är av samma modell som de två i väst. Grinden i sydöstra hörnet är av svartmålat järnsmide i rektangulärt mönster.

Grind i sydöstra hörnet, (kvarter B).

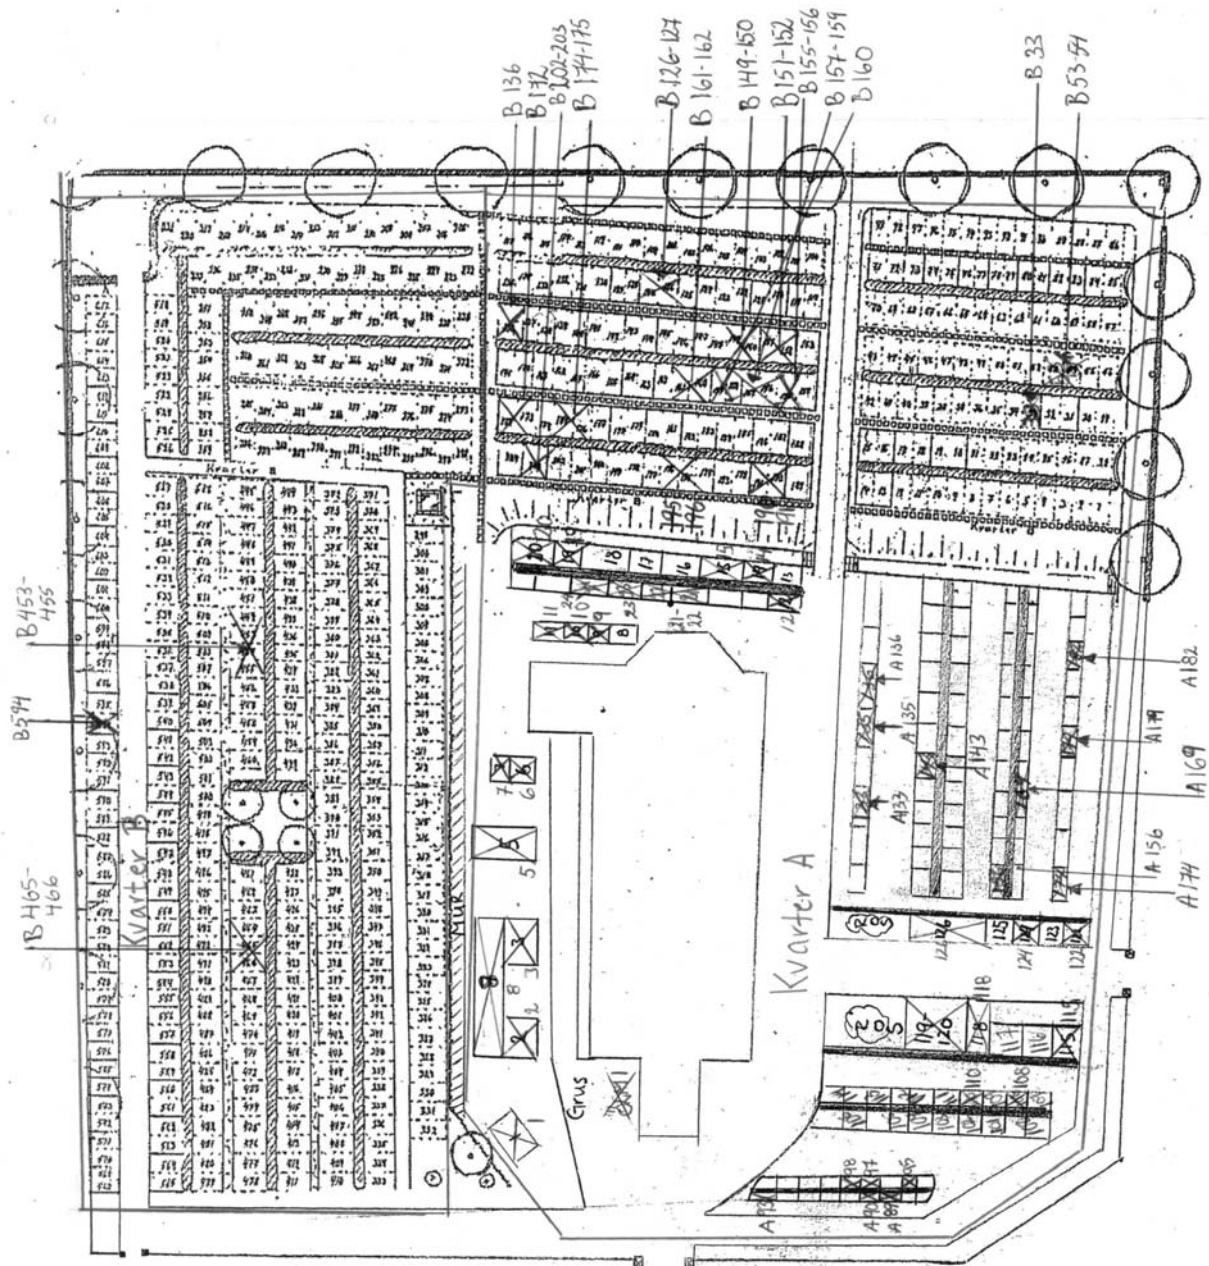
Kartan visar Häradshammars kyrkogård med kvartersindelning. Kulturhistoriskt intressanta gravar är markerade med ett X. Kartskissen är ihopsatt av inventeraren och bygger på två äldre kartor som visade de båda kvarteren var för sig. Dessa kartor, med en uppdatering av den nutida kyrkogården har satts samman. Denna enkla skiss gör inga anspråk på att vara skalenligt korrekt. Kyrkans ingång ligger i väster.
