## KONUNGSUNDS KYRKOGÅRD

*Kulturhistorisk kyrkogårdsinventering*

*Konungsunds församling*

ÖSTERGÖTLANDS LÄNSMUSEUM

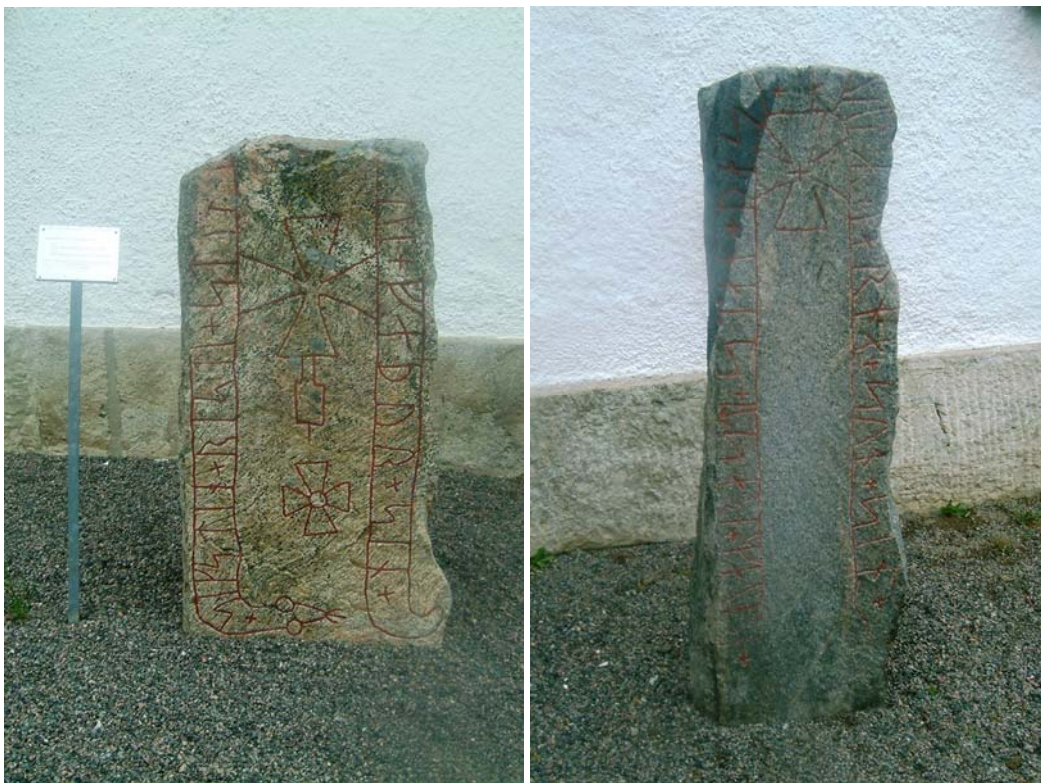
*Runstenar med kristna kors utanför södra kyrkoporten. RAÄ:s nummer: Konungsund 9:1 och 9:2.*

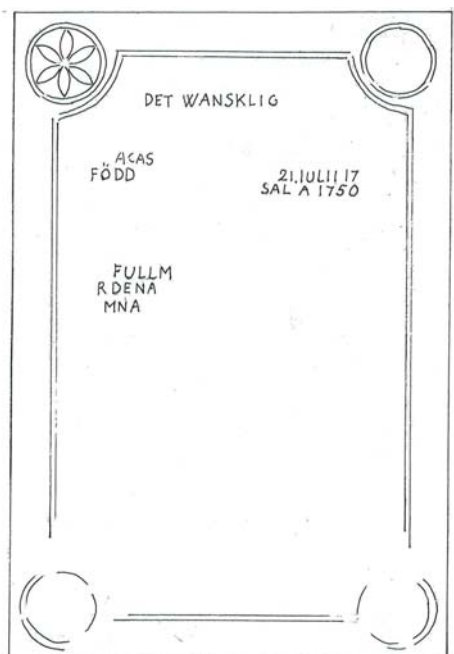
Gravstenarna från 1700-talet är de äldsta bevarade och är totalt fyra stycken. Tre är av kolmårdsmarmor och av dem förvaras två i vapenhuset. En ligger i trappan till kyrkans södra ingång och är delvis dold av en kolonnbas. Den fjärde, en mycket sliten och idag oläslig gravvård (nr 227) av kalksten, ligger öster om kyrkan. Den har sannolikt haft sin ursprungliga placering inne i kyrkan. Sune Ljungstedt ritade av den 1989. En vård i

Kalkstensvård liggande öster om kyrkan.

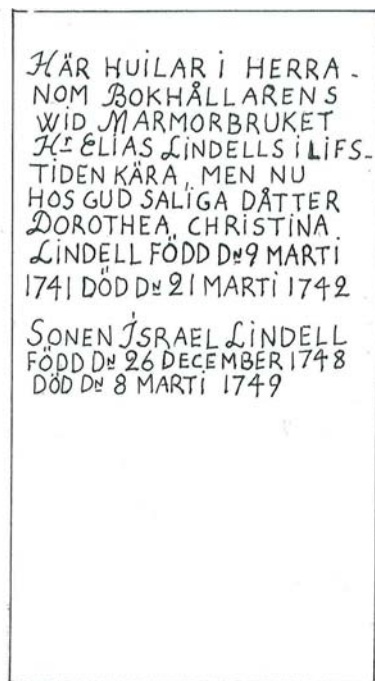
Kolmårdsmarmor. Vapenhuset.

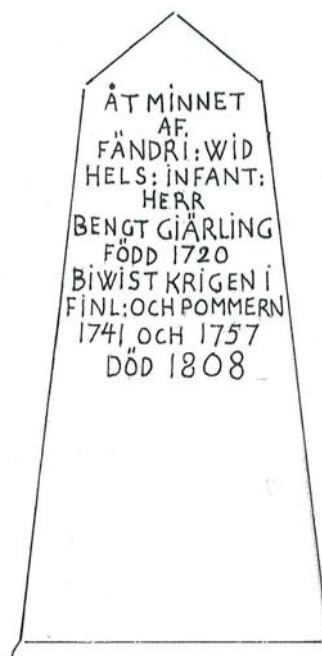
kolmårdsmarmor från 1808 över fänriken Bengt Giärling, sydväst om tornet, ritades av vid samma tillfälle. Den återfanns inte vid inventeringen.

Kolmårdsmarmor. Återfanns ej.

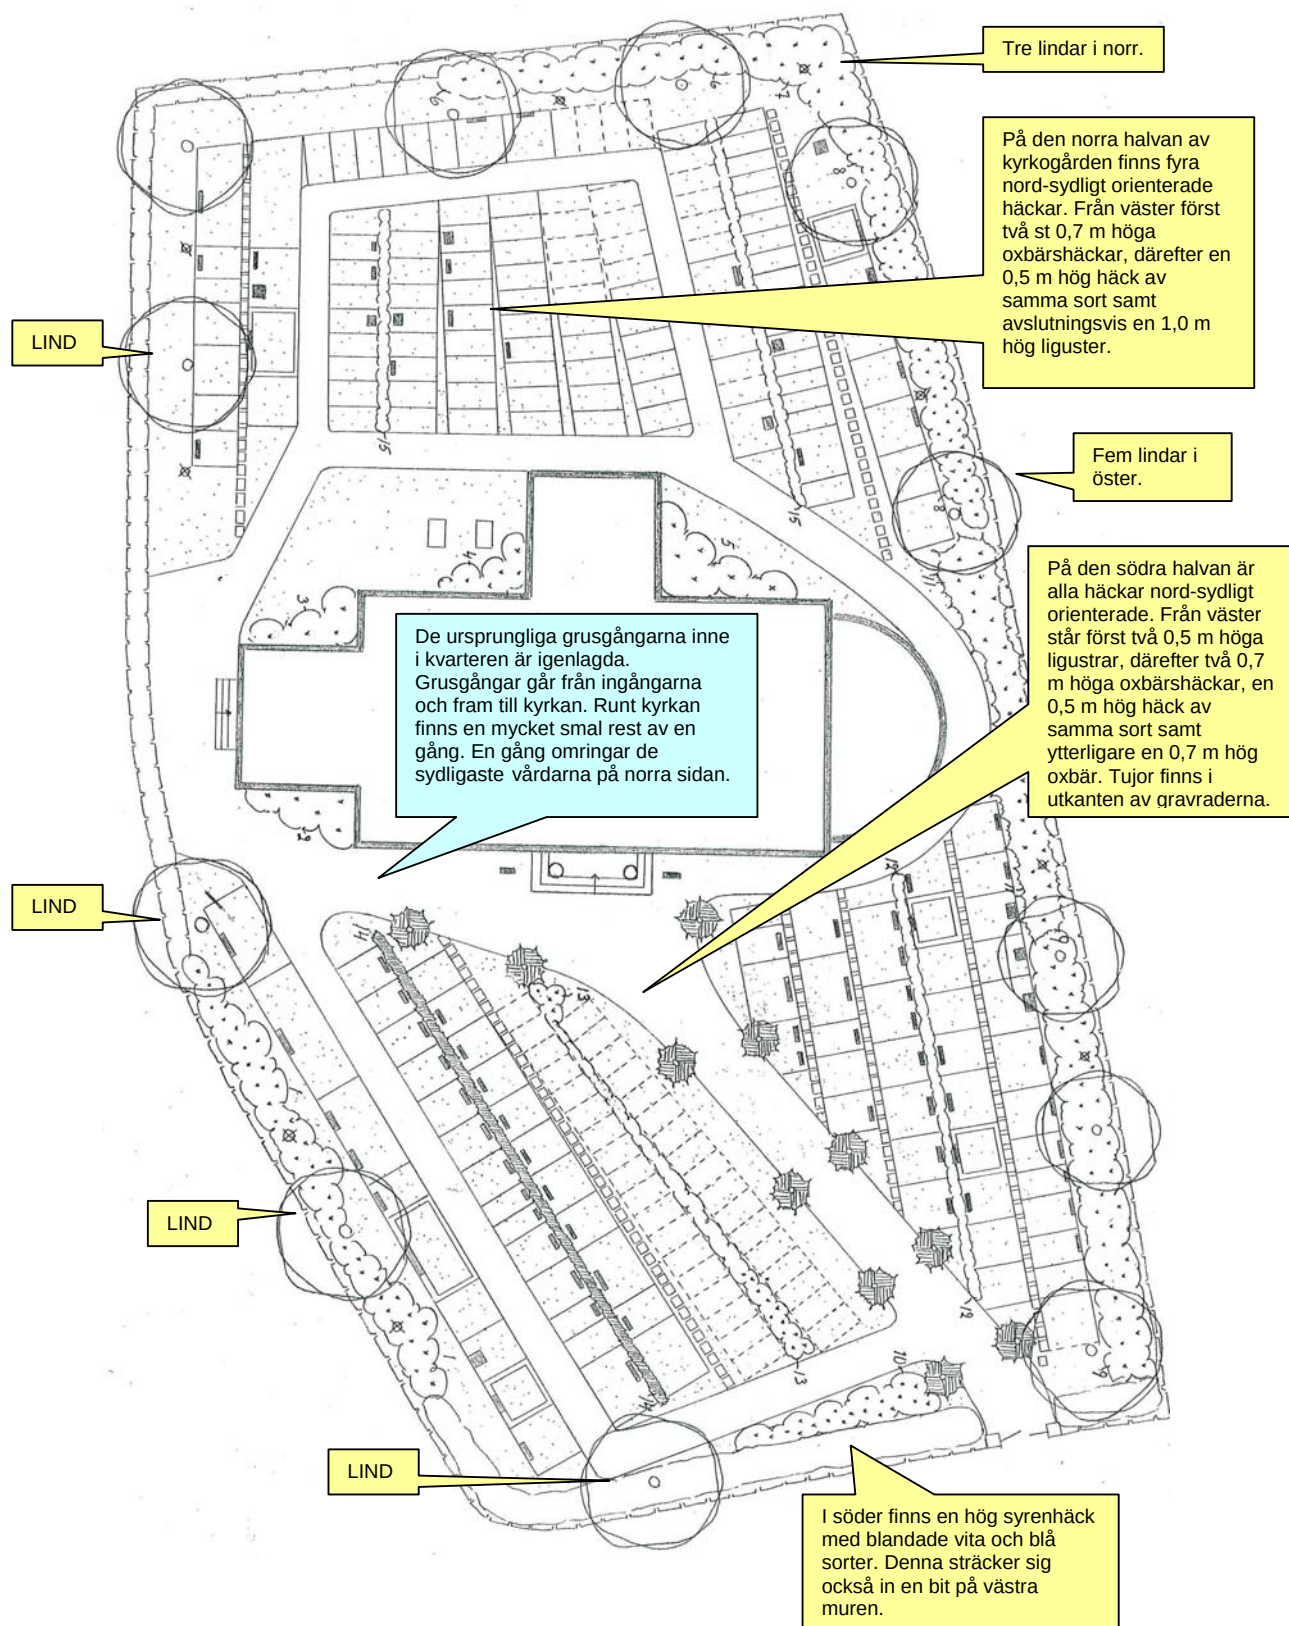
Konungsunds kyrkogård, vegetation m.m.

I trädkransen ingår i väster en yngre och två lite äldre lindar. I norr finns fyra lite äldre lindar. I öster fem lindar. I söder finns en hög syrenhäck med blandade vita och blå sorter. Denna sträcker sig också in en bit på västra muren.

Förutom i trädkransen finns vegetation i form av rygghäckar inne på kyrkogården. På den norra halvan av kyrkogården finns fyra nord-sydligt orienterade häckar. Från väster först två st 0,7 m höga häckar av oxbär, därefter en något lägre 0,5 m hög oxbärshäck samt avslutningsvis en 1,0 m hög liguster. På den södra halvan är alla häckar orienterade i nord-sydlig riktning. Från väster finns först två häckar, 0,5 m höga, ligustrar, därefter två 0,7 m höga häckar av oxbär, en 0,5 m hög häck av samma sort samt ytterligare en 0,7 m hög oxbärshäck.

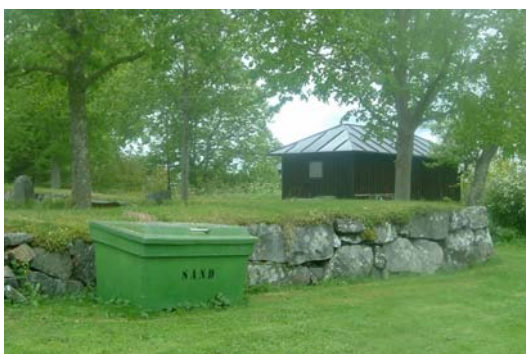
En stödmur omger kyrkogården på alla sidor. I nordvästra hörnet finns dock en låg fullmur som övergår i stödmur mitt på västra sidan och vid den nygjorda ingången på norra sidan. Muren är uppbyggd av lätt tuktad gråsten utan bruk. Stenen är 0,2-1 m stor och murens höjd mellan 1,0 och 1,5 m.

*Låg fullmur i nordvästra hörnet.*

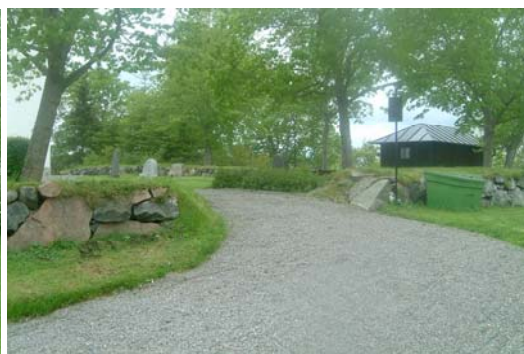
*Öppning mot parkeringen.*

Kyrkogården har tre ingångar i väster, norr och söder. Huvudingången och den enda ursprungliga ingången ligger i söder. Här finns en pargrind i järnsmede med en sparsmakad dekor. Den är omgiven av smala fyrsidiga kalkstensstolpar. I västra och i norra muren finns två enkla nyupptagna öppningar i nordvästra hörnet, ledande till redskapsboden i väster och parkeringen i norr.

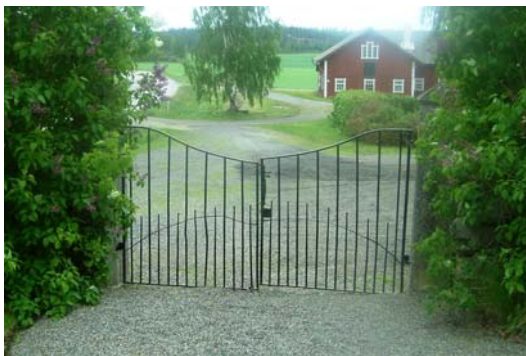
*Huvudingång i söder.*

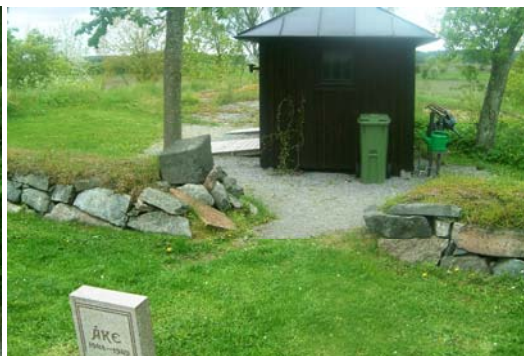
*Öppning mot redskapsbod i väster.*

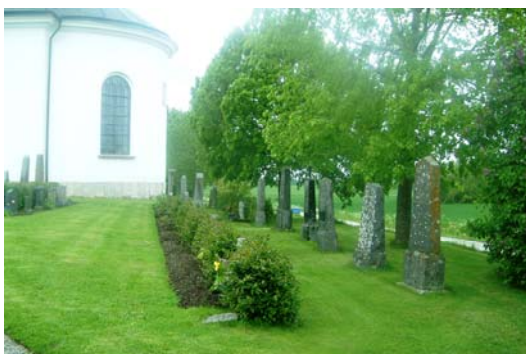
*Rygghäck i nordöst.*

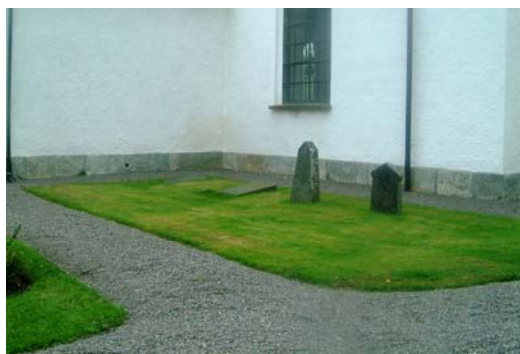
*Grusgången runt kyrkan.*

De ursprungliga grusgångarna inne i kvarteren är igenlagda. Grusgångar går från ingångarna och fram till kyrkan. Runt kyrkan finns en mycket smal rest av en gång. En grusgång löper runt omkring de vårdar på den norra sidan som står längst ned mot söder.

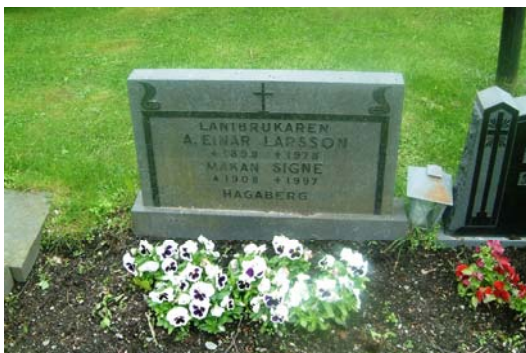
*Gravvård från 1997.*

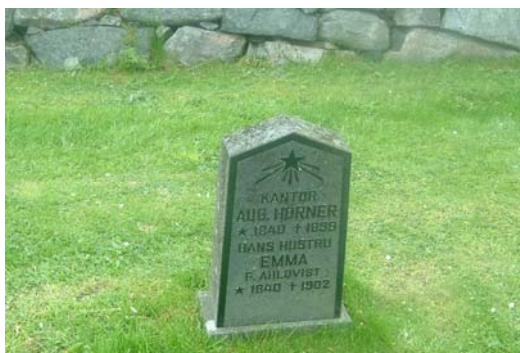
*Gravvård från 1902.*

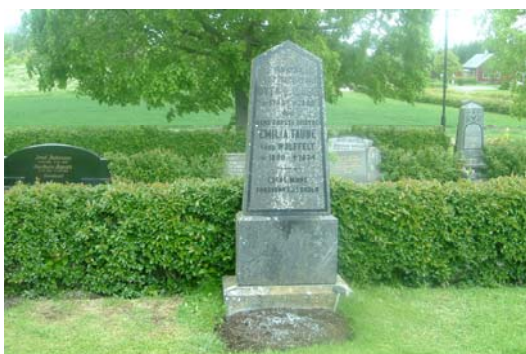
*Gravvård från 1860.*

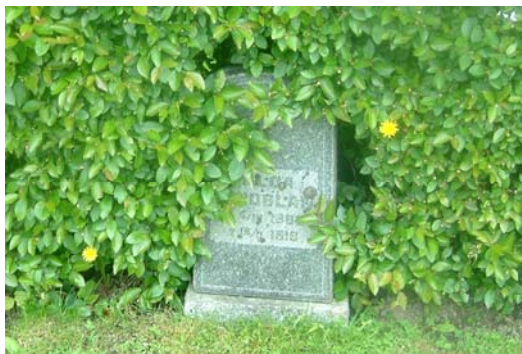
På kyrkogården förekommer huvudsakligen sentida låga, breda vårdar, blandat med små eller höga smala vårdar från 1900-talets första årtionden. Från 1800-talet finns fem vårdar. Det finns också en vård från en nu borttagen allmän linje. Systemet med linjegravar växte fram under slutet av 1700-talet. Det innebar att begravningarna skedde på linje varefter dödsfallen inträffade. Äkta makar eller andra familjemedlemmar begravdes inte bredvid varandra. Från början innebar systemet troligen inte någon direkt "statuskillnad" men under 1800-talet övergick det till att bli en gravläggning för dem som inte kunde eller ville betala för en gravplats. Systemet upphörde vid mitten av 1960-talet. De flesta linjegravar har med tiden tagits bort.

*Linjevård från 1918.*

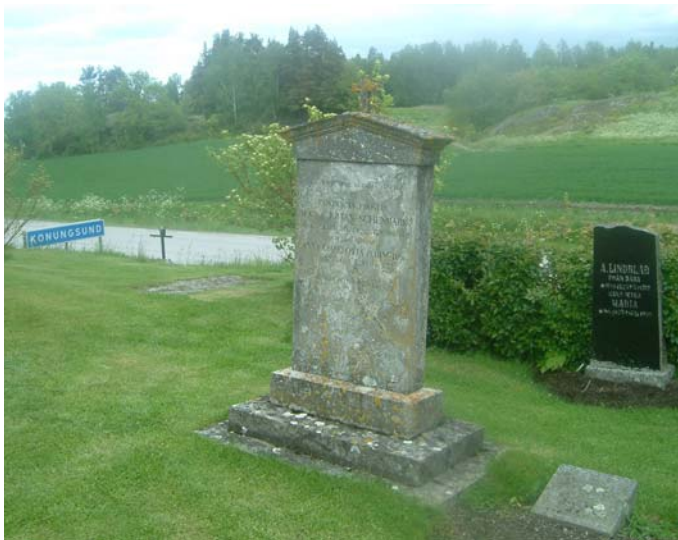
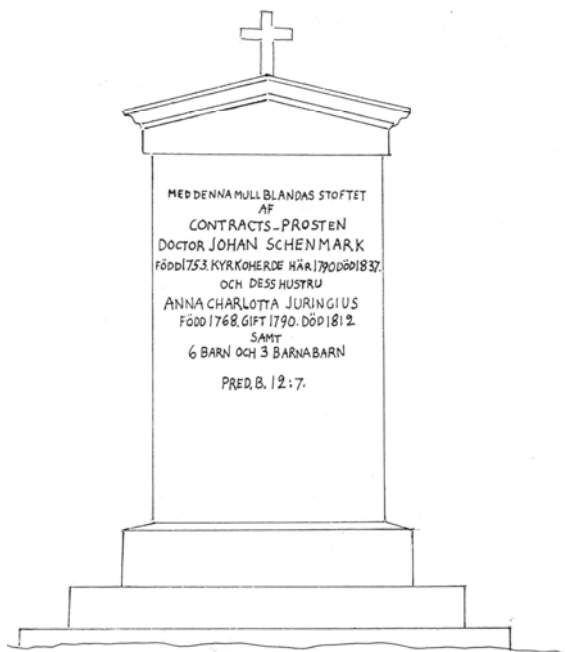
*Gravvård nr 206 i kvarter Inre Södra. Teckning nedan av Sune Ljungstedt 1989.*

Av särskilt intresse i Konungsund är gravstenar av marmor och stenar med titlar som anknyter till marmorbrytning. Kontraktprosten Schenmarks gravsten (nr 206) är den enda bevarade gravstenen av kolmårds-marmor på kyrkogården. Den har ett mycket högt kulturhistoriskt värde tack vare dess material och ålder.

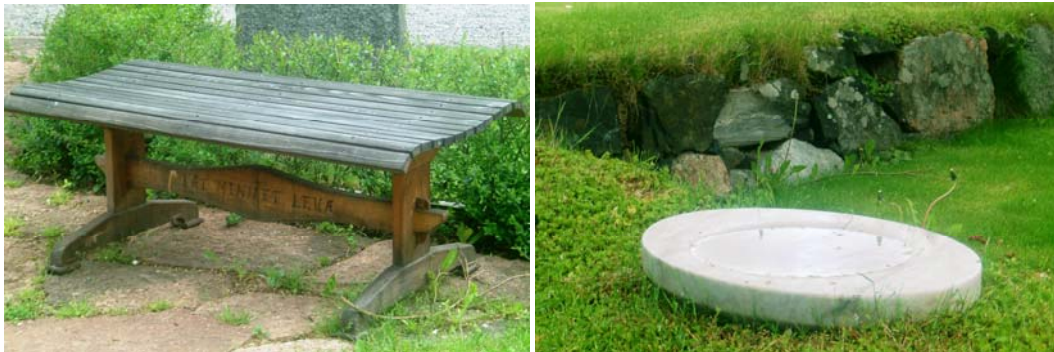
Minneslunden är anlagd i det nordvästra hörnet av kyrkogården mellan de båda nygjorda ingångarna. Längs västra muren finns rosenrabatter och en liten stensättning. Framför detta en gräsmatta och öländska kalkstensplattor. På dessa står en träbänk med texten "Låt minnet leva". På västra muren står en vit marmorskål.

*Bänk samt marmorskål i minneslunden.*

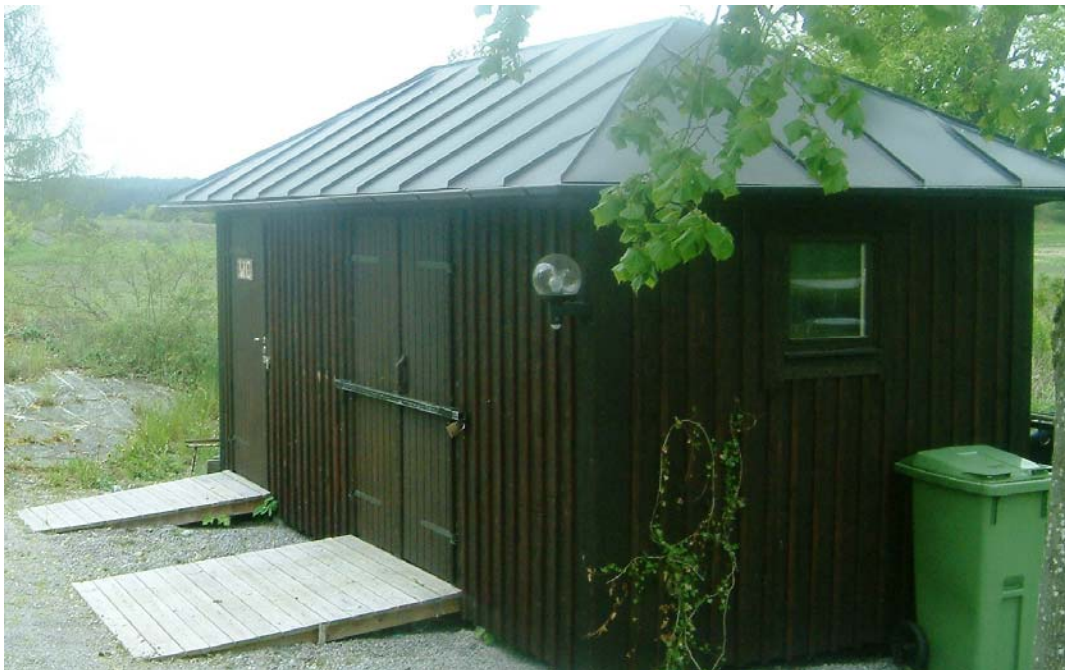
*Redskapsbod/toalett.*

Utanför västra muren finns en redskapsbod/toalett. Den har mörkbetsad träpanel och svart falsat plåttak. Fönsterfoder m.fl. detaljer är mörkt brunbetsade.
