## KUDDBY KYRKOGÅRD

*Kulturhistorisk kyrkogårdsinventering*

*Kuddby församling  
Norrköpings kommun  
Linköpings stift  
Östergötlands län  
2006*

ÖSTERGÖTLANDS LÄNSMUSEUM

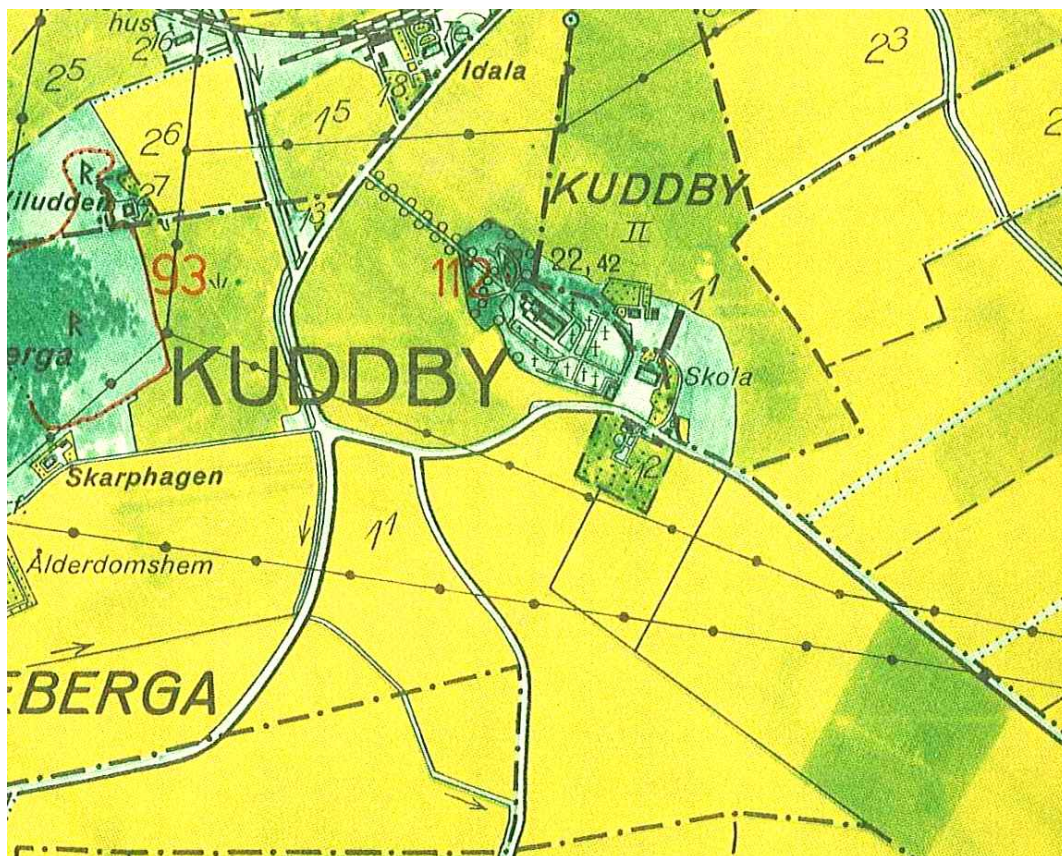
Utsnitt ur ekonomiska kartans blad 086 86 Furingstad. Kartan är tryckt 1948. En allé leder fram till kyrkan från nordväst.

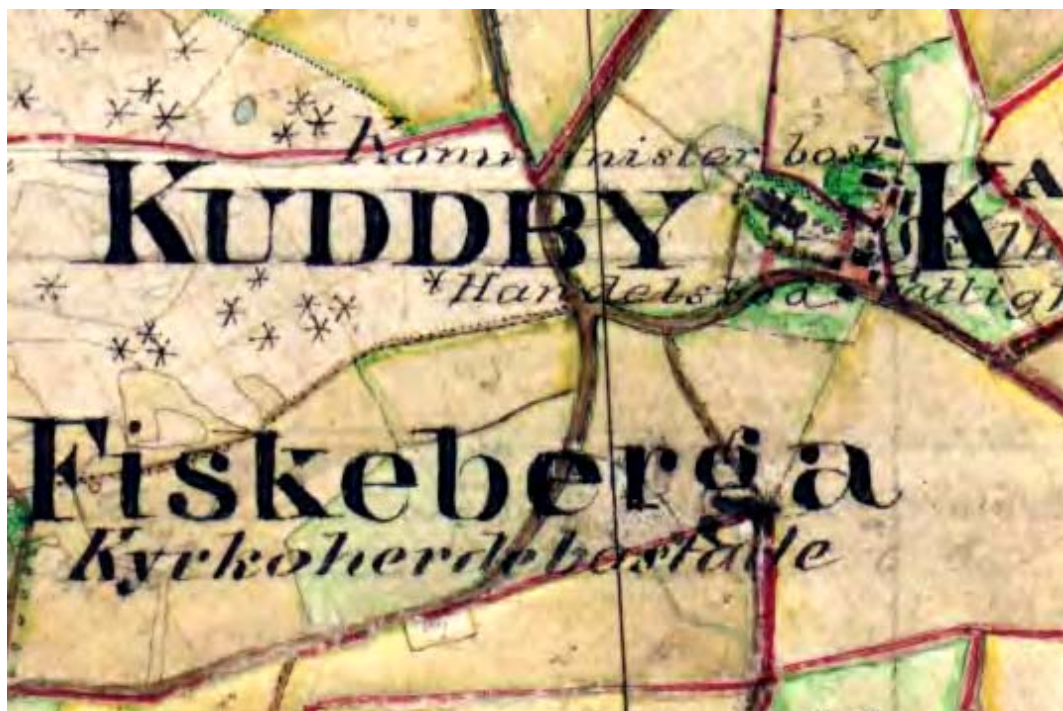
Utsnitt ur häradseconomiska kartan 1868-77, Kuddby. Kyrkogården har sin största utbredning i öster och omges med en trädkrans.

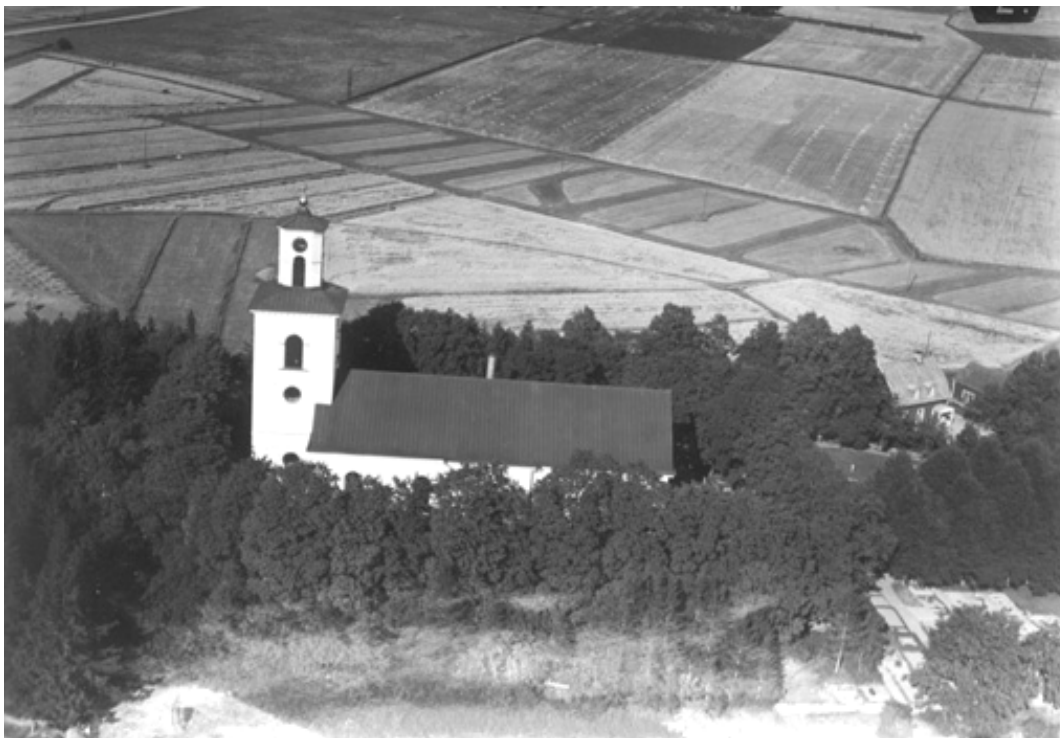
*Flygfoto från 1935. Sydöst om kyrkan ses en grusad kyrkogård med en del häckomgärdade partier.*

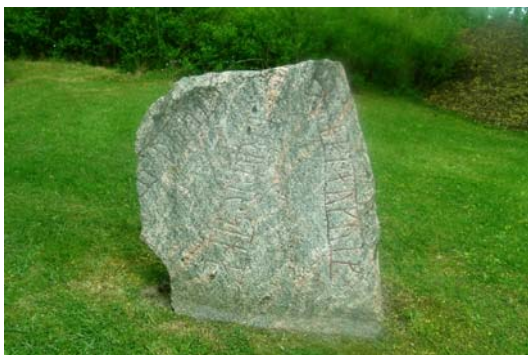
*Del av runsten.*

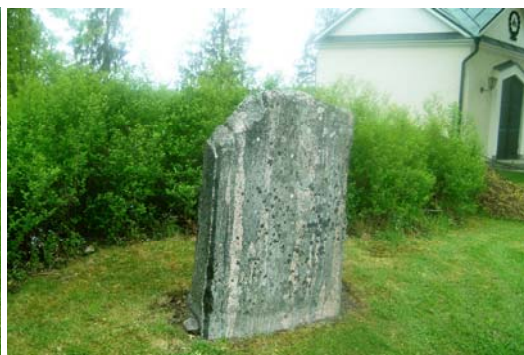
*Del av runsten.*

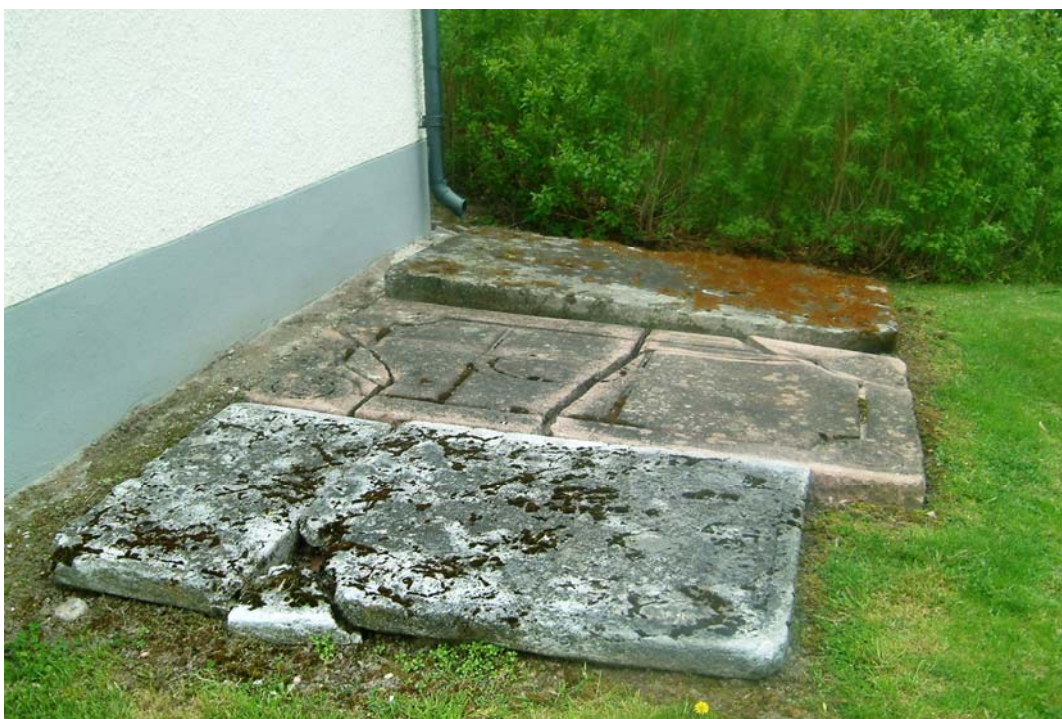
Om runstenarnas ursprungliga placering kan inget säkert sägas och av medeltida gravvårdar finns ingenting bevarat. De äldsta vårdarna på kyrkogården, sannolikt från 1700-talet, ligger undanlagda norr om gravkapellet. Troligen har de haft sin ursprungliga placering inne i kyrkan. Av fotot att döma är de mycket nötta och åtminstone två är spräckta.

*Undanlagda ålderdomliga vårdar.*

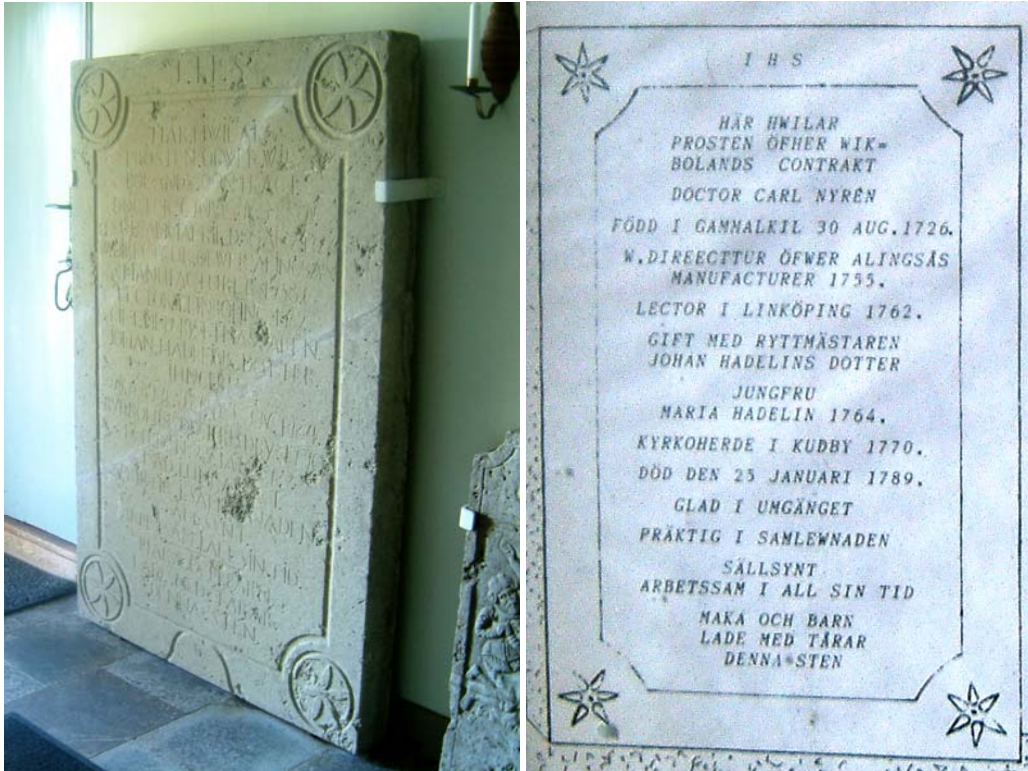
*Carl Nyréns gravvård samt renritning därav.*

1980 reste Björkekinds hembyggsförening en minnessten över O Hagberg, C J Bergwall och A Odén, grundarna av Vikbolandets mejeribolag 1885-1940. 1981 flyttades sex äldre vårdar från kyrkogården in i kyrkan. Tre placerades i tornkammaren och tre i vapenhuset, däribland prosten Carl Nyréns gravvård från 1789.

Carl Nyrén (1726-1789) var kyrkoherde i Kuddby församling från 1770 till sin död 1789. Hans gravvård förvaras i vapenhuset och ett porträtt av honom finns i kyrkans sakristia. Carl Nyrén var före ankomsten till Kuddby medhjälpare till Jonas Alströmer.

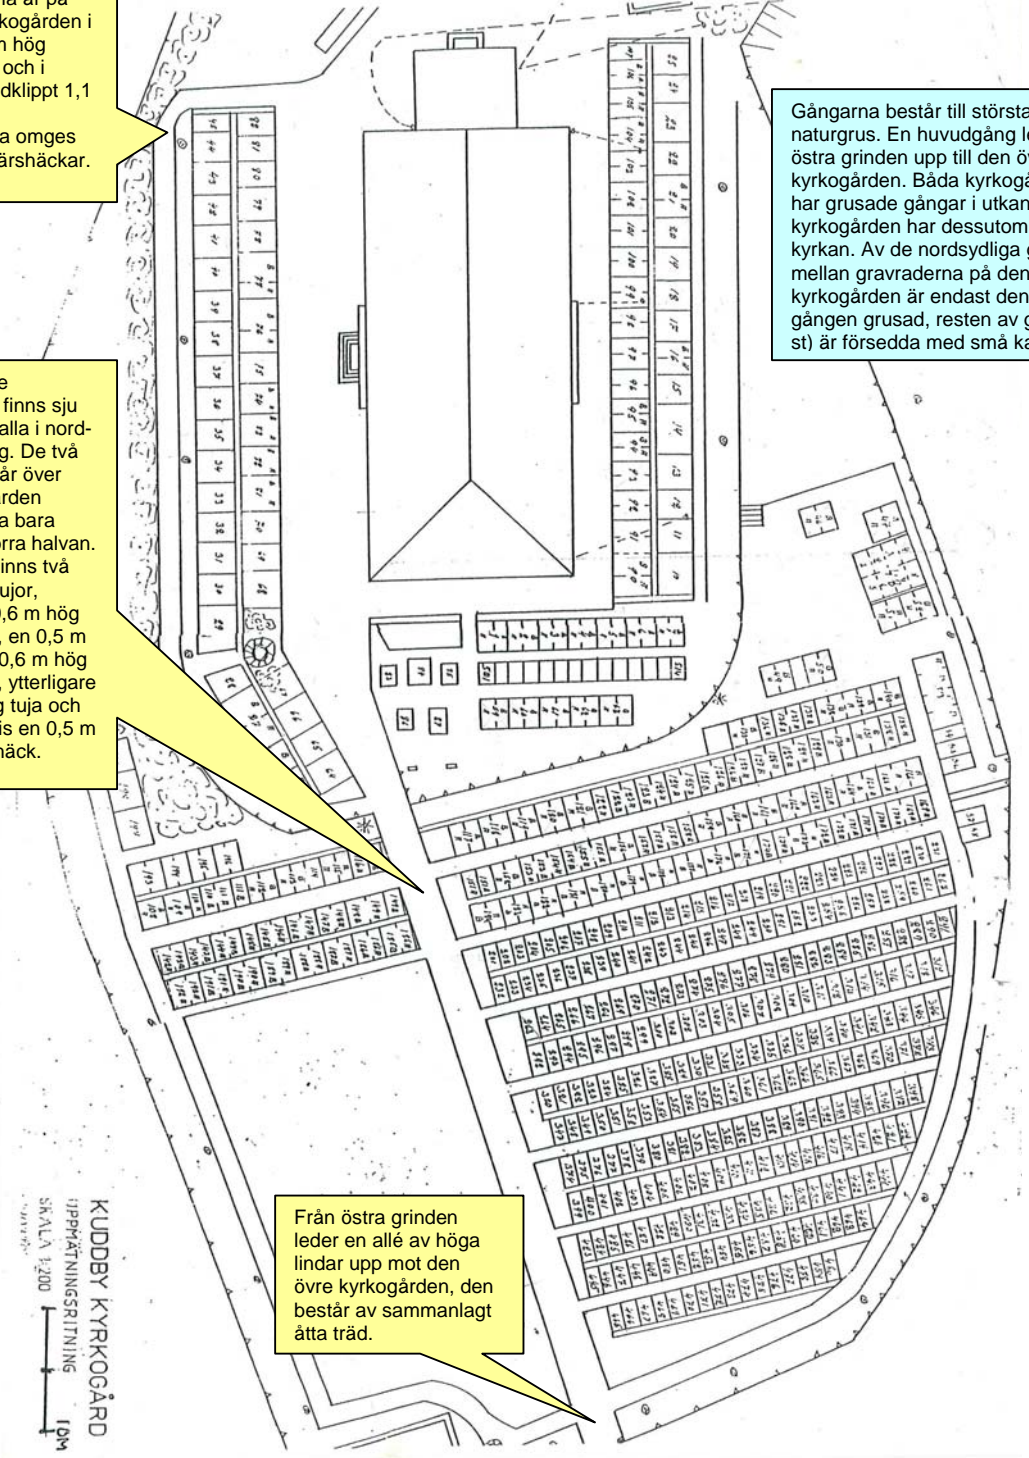
KUDDBY KYRKOGRÅRD  
 ÖPPNINGSRITNING  
 SKALA 1:200  
 10M

Karta över Kuddby kyrkogård visande vegetation m.m.

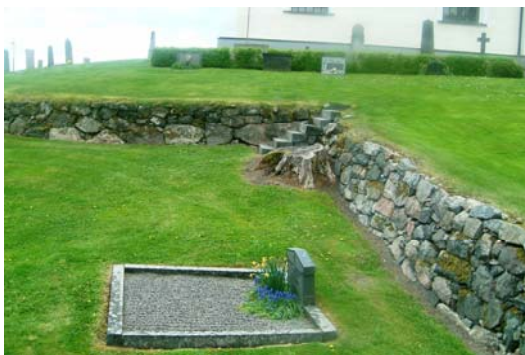
*Terrasserad mur, norr om kyrkan.*

Den övre kyrkogården omsluts av en kyrkogårdsmur av 0,2-1,0 m stor sten utan bruk. Muren har en oval form då den omsluter själva höjddatån. Muren är terrasserad i sin helhet och kyrkogården lutar starkt ned mot muren på alla sidor utom i väster. I väster ligger större delen av muren i markplan och är knappt synlig. Istället finns en rad med stenspallare med järnkedja stående ovanpå muren. Längs med södra delen av sträckan finns också en 0,8 m hög spireahäck. I norr har muren i relativt sen tid täckts över och ersatts med en relativt brant grässluttning ned mot den nedre kyrkogårdens mur. Märken i gräset visar att muren finns kvar under marknivån. I öster består muren av en ca 0,5-1 m hög terrasskant mot resten av anläggningen. I söder är muren mellan 0,5 och 1,5 m hög. På muren växer en hög syrenhäck.

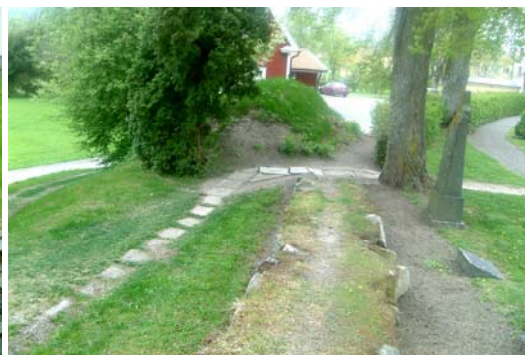
*Nedre kyrkogårdens norra mur.*

Den nedre kyrkogården omges av en kyrkogårdsmur på alla sidor utom i väster. Muren bildar närmast en hästskoform med skänklar som går ut mot väster nedanför muren till den övre delen. Murarna är därmed till stor del dubbla i norr och söder. Muren är byggd i terrassform utan bruk med lätt tillpassad sten i storlek mellan 0,3 och 1 m. Höjden ligger kring 0,7 och 1,2 m. Kyrkogårdsdelen omges också av en trädkrans med sex

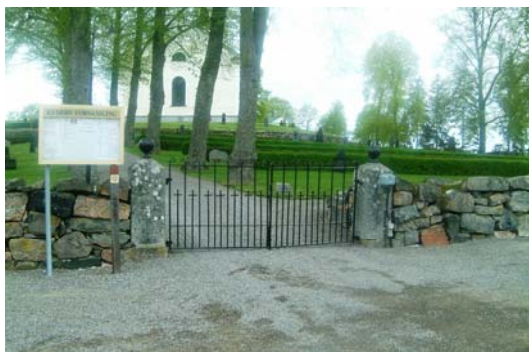
Östra grinden från öst.

Kyrkogården har ingångar i väster och öster. Huvudingången i väster består av en pargrind i järnsmide mellan firsidiga granitstolpar. Stolparna har runda metallklot som ornament. De båda grindarna har ornament av kors i två nivåer.

Huvudingången i öster är tillkommen vid samma tid och är försedd med likadana, något bredare grindar i samma utförande och med samma ornering.

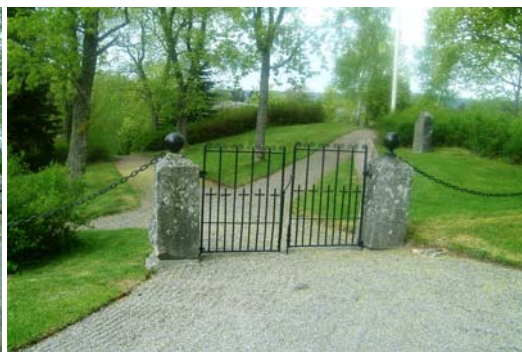
Västra grinden från öst.

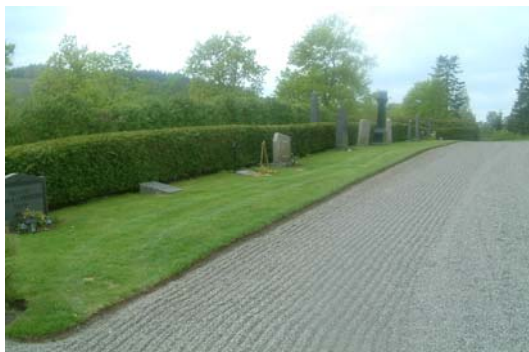
Rygghäckarna är på den övre kyrkogården i norr en 0,6 m hög måbärshäck och i söder en rundklippt 1,1 m hög tuja. Grusgravarna omges av låga måbärshäckar.

Övre kyrkogården, söder om kyrkan.

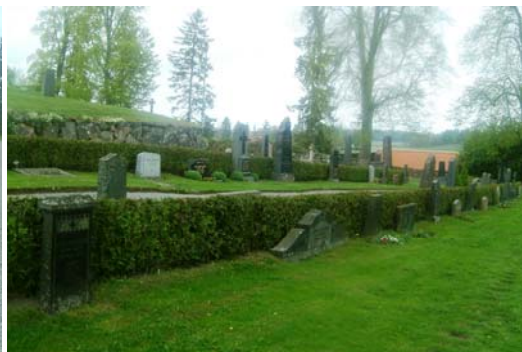
På den nedre kyrkogården finns sju rygghäckar, alla i nord-sydlig riktning. De två västligaste går över hela kyrkogården medan övriga bara berör den norra halvan. Från väster finns två 0,4 m höga tujor, därefter en 0,6 m hög måbärshäck, en 0,5 m hög tuja, en 0,6 m hög måbärshäck, ytterligare en 0,5 m hög tuja och avslutningsvis en 0,5 m hög måbärshäck.

Nedre kyrkogården.

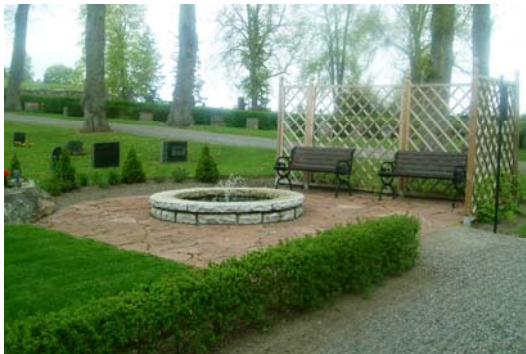
Minneslunden är belägen väster om hembygdsmuseet i kyrkogårdens sydöstra del. Ut mot huvudgången står en avskärmande träspalje. Innanför denna finns en stensättning med soffor, en springbrunn och en sten med borrarade hål för blomvaser. I fonden finns en gräsmatta med ett träkors. Anläggningen omgärdas av en 0,3 m hög ligusterhäck och en blomrabatt.

*Minneslunden.*

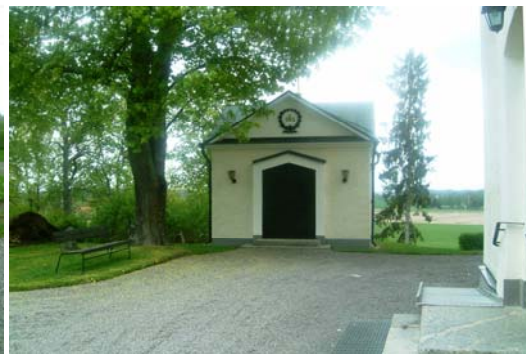
*Gravkapellet.*

Ett gravkapell är beläget i nordväst intill tornet. Det byggdes 1952 av byggmästaren Gunnar Andersson efter ritningar av Norrköpings stadsarkitekt Kurt von Schmalensee, och var en gåva av Wilhelm Ringkvist. Det har en kvadratisk plan, gulvita spritputsade fasader, profilerad taklist och ett korstak klätt med kopparplåt. Mot öster vetter ett fönsterparti med tre smala fönsteröppningar med antikglas i blyspröjs. Ingången ligger i söder och den kopparplåtsklädda dörren inramas av en slätputsad portal. Invändigt är golvet belagt med kalkstensplattor, väggarna är vitputsade och taket är ett grålaserat tredingstak. I norr finns ett murat och putsat altare och längs väggarna finns väggfasta

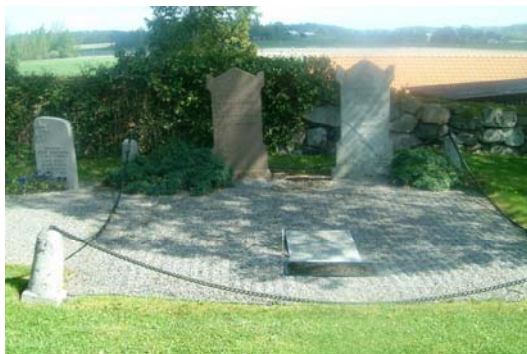
*Wallensteen/Jaegeers gravplats.*

Den äldsta gravstenen som står kvar på sin ursprungliga plats är kyrkoherden J.P. Wallensteens vård från 1847. På Wallenstein/Jaegeers gravplats vilar också sedan 1995 Rut Wallenstein-Jaeger som var mycket inflytelserik som hemkonsulent och författade flera böcker. Totalt finns elva 1800-talsvårdar, tre på den övre kyrkogården och åtta på den nedre. På kyrkogården finns flera fina exempel på höga, smala vårdar från 1890-tal-1910-tal, typiska för den tidens statusgravar. Dessa blandas med låga, breda vårdar mer typiska för 1940-50-talet.

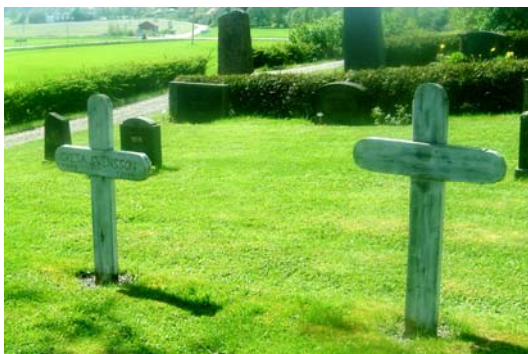
Den nedre kyrkogårdens södra halva är avsatt till allmän linje med vårdar från 1924-1965. Typerna av vårdar varierar, men samtliga är typiska för linjevårdar. Två träkors finns också kvar, det äldsta från 1929.

*Träkors, allmänna linjen.*

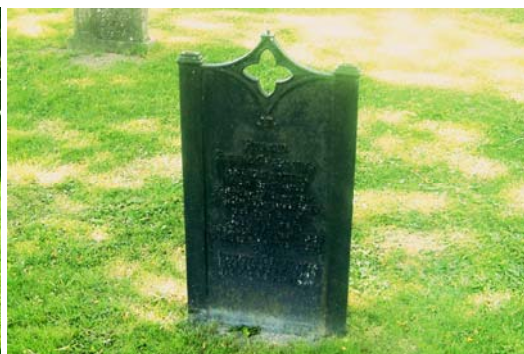
*Gjutjärnsvård från 1853.*
