## KVARSEBO KYRKOGRÅRD

*Kulturhistorisk kyrkogårdsinventering*

*Kvarsebo församling  
Norrköpings kommun  
Linköpings stift  
Östergötlands län  
2006*

ÖSTERGÖTLANDS LÄNSMUSEUM

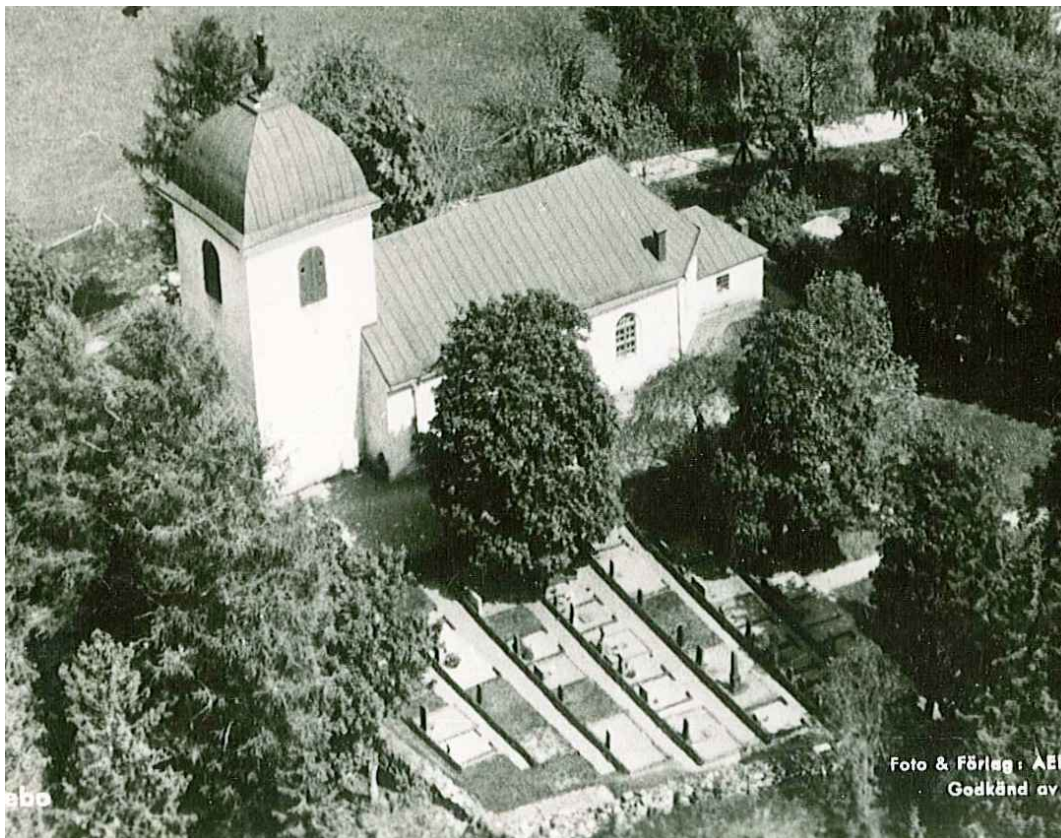
*Övre kyrkogården från sydväst, foto ur Östergötlands läns museums samlingar. Bilden visar att en stor del av gravplatserna tidigare har varit grusade.*

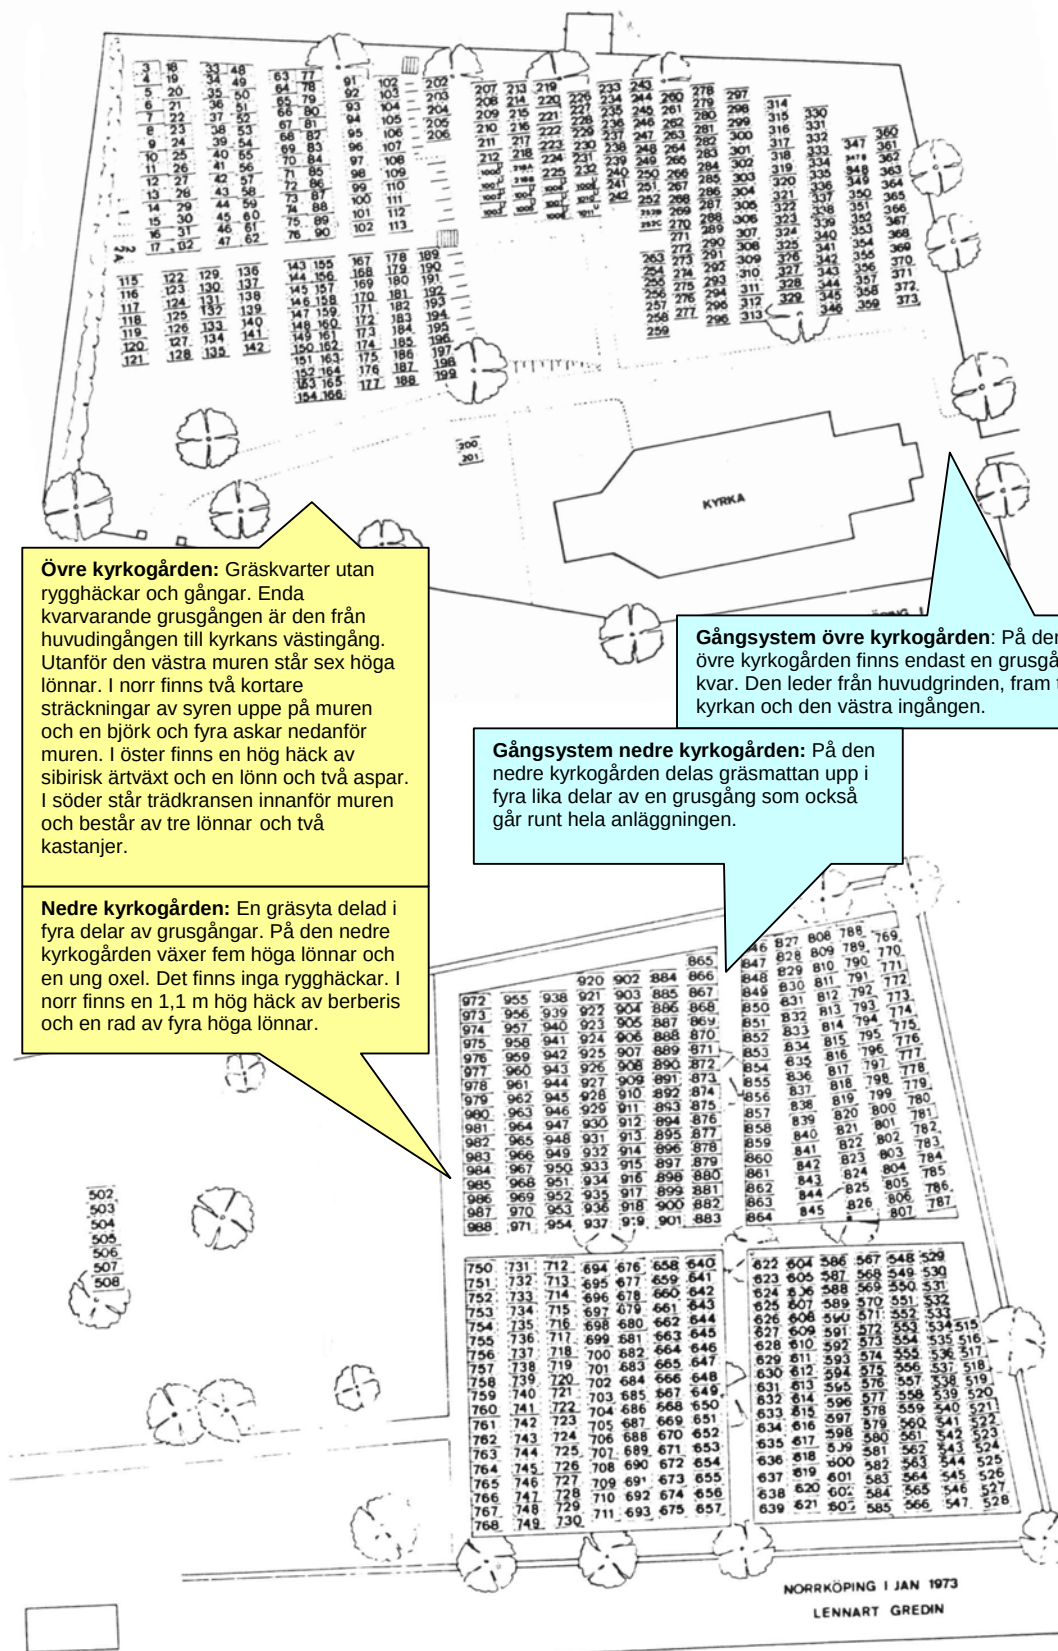
Kvarsebo övre och nedre kyrkogård. Kartan visar vegetation m.m.

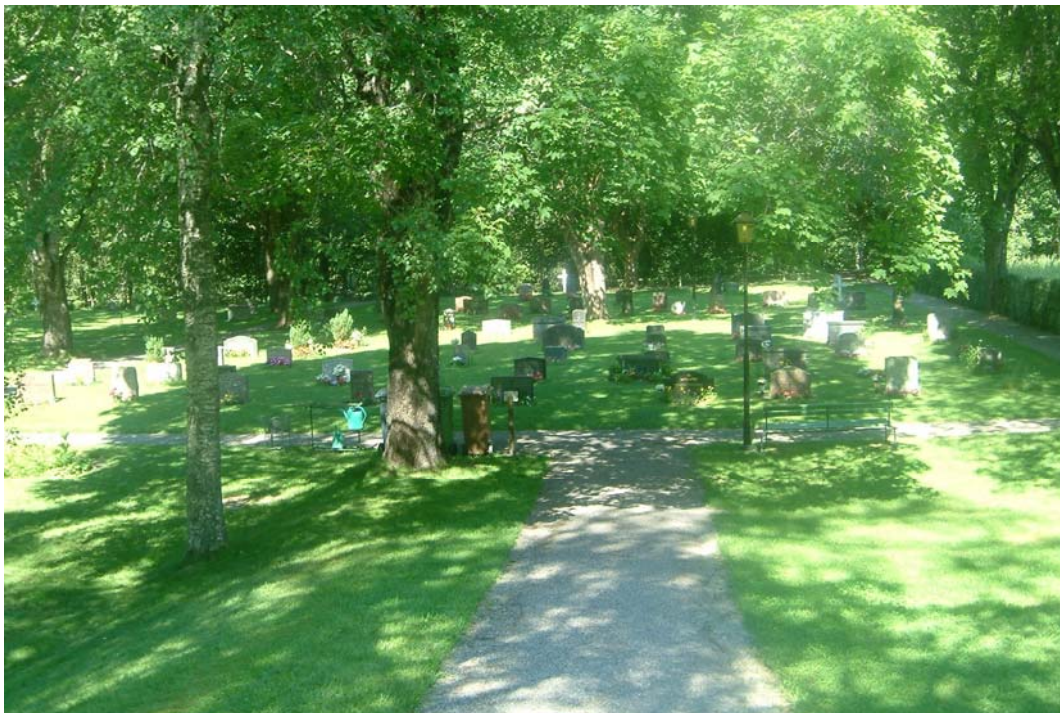
*Den nedre kyrkogården.*

Den nedre kyrkogården ligger ca 200 m väster om den övre, nedanför en relativt brant backe. Den består av en plan öppen gräsmatta utan häckar, där gravvårdarna står i raka rader. Gräsmattan delas i fyra delar av gångar. Den omgärdas av en trädkrans och ett enkelt trästaket.

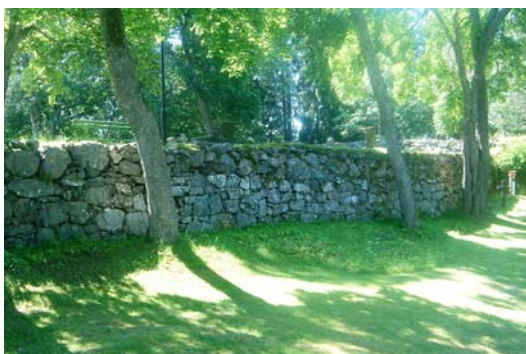
Den övre kyrkogården omsluts av en kyrkogårdsmur av 0,2-1,0 m stor sten utan bruk. Muren varierar i höjd mellan 0,8 och 3,5 m. Den södra delen av västra muren är högst.

*Den västra kyrkogårdsmuren.*

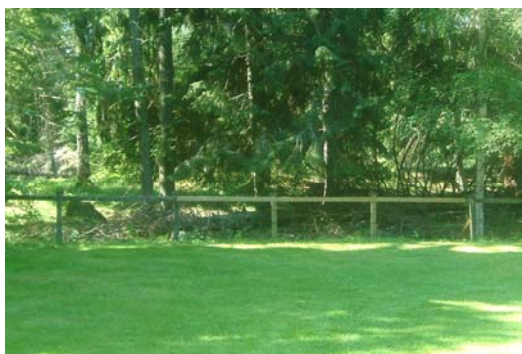
Den nedre kyrkogården omges i väster, söder och norr av ett enkelt trästaket medan det är helt öppet mot sluttningen upp till den övre kyrkogården i öster. I norr finns dessutom en 1,1 m hög häck av berberis och en rad av fyra höga lönnar.

*Trästaket på den nedre kyrkogården.*

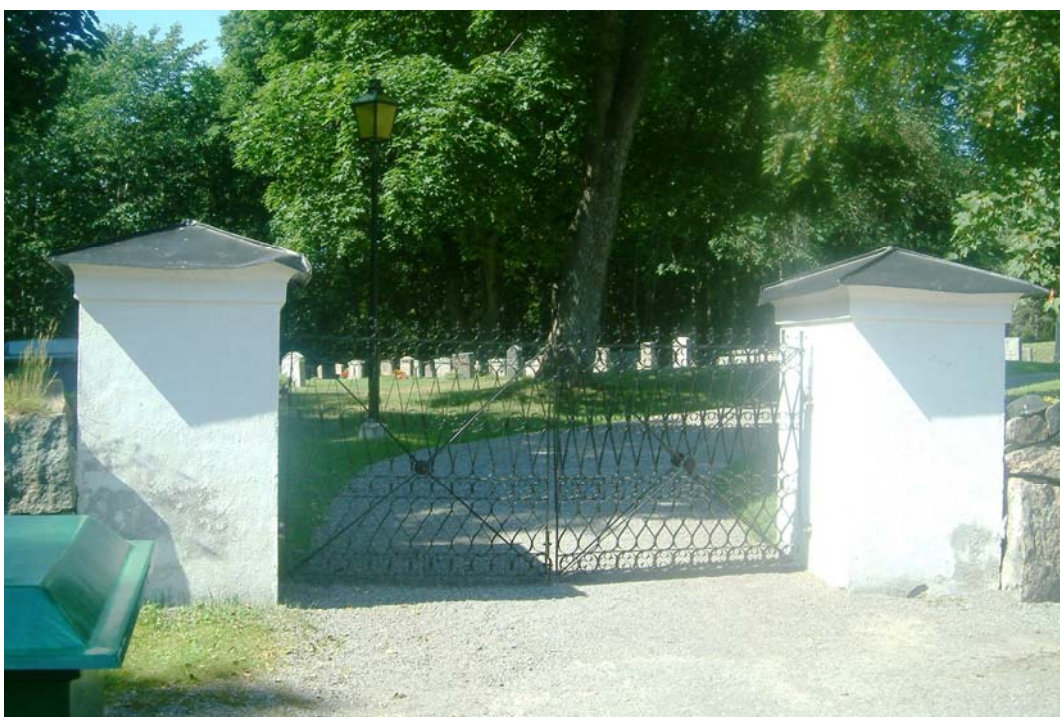
Kyrkogårdens ingång ligger i nordmuren nära det nordöstra hörnet. Här finns en pargrind i smide mellan fyrsidiga putsade grindstolpar med huvar av svart falsad plåt. Grinden är ornerad med blommor, snirklar och rundlar i sex nivåer. I väster finns en öppning i muren som leder ned till den nedre kyrkogården.

*Den norra grinden.*

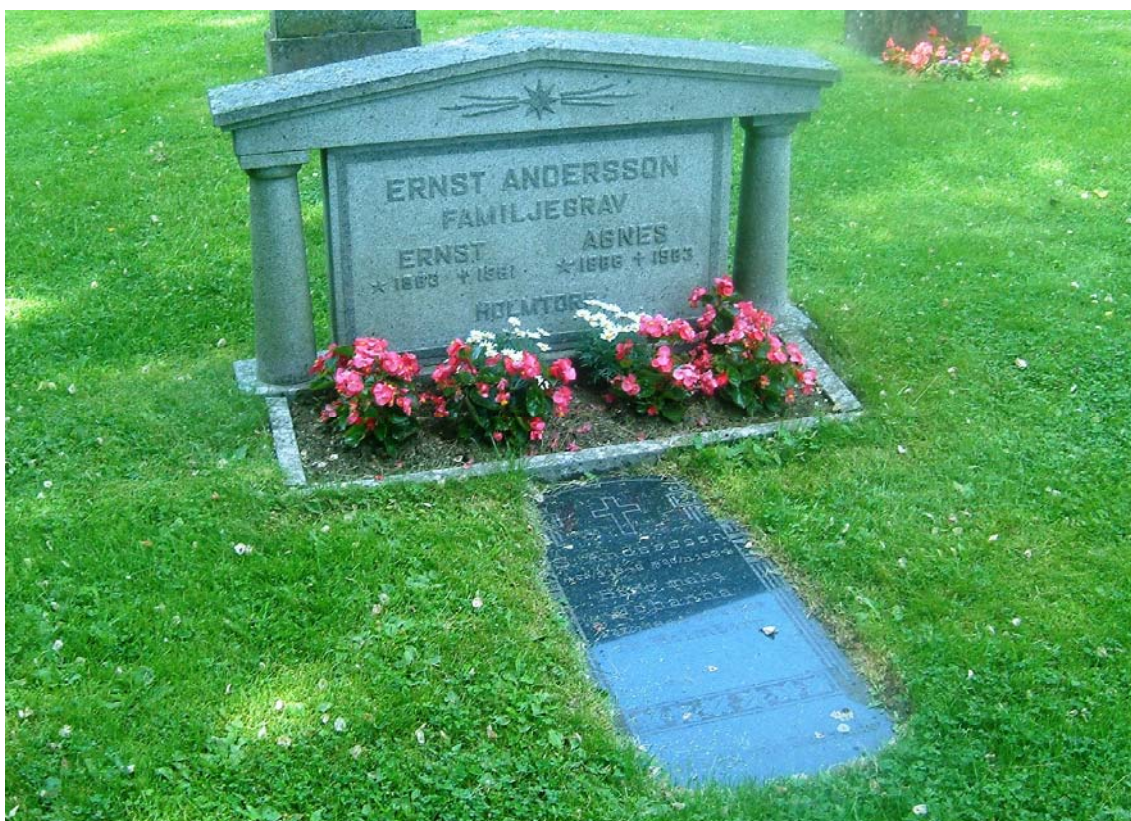
De flesta vårdar på kyrkogården är små och står i blandad tidsordning. Speciellt för kyrkogården är att äldre vårdar, istället för att tas bort läggs ned som liggare framför den nya vård som ersätter den. Se bilden nedan.

*Äldre vård framför en yngre.*

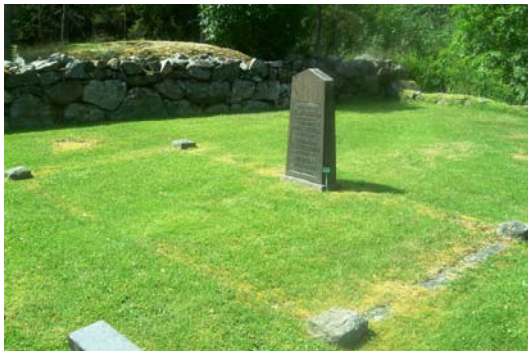
*Övervuxen stenram (Ö 330).*

De få gravomgärdningar och grusgravar som är bevarade har ett högt kulturhistoriskt värde då det tidigare har varit vanligt med omgärdade grusgravar. På Kvarsebo kyrkogård har gravplatser med denna utformning varit vanliga vilket kan ses på äldre fotografier. Idag återstår endast sex gravplatser med stenram som delvis är överväxta. Endast en av dessa gravar har fortfarande sin äldre grusläggning kvar.

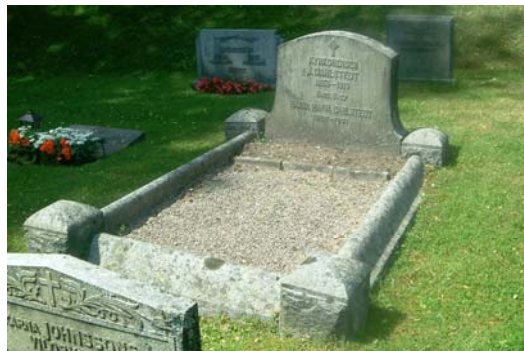
På den övre kyrkogården har ett fåtal stenramsgravar bevarats. Av dessa är bara kyrkoherden Dahlstedts gravplats (Ö 180) fortfarande grusad, de övriga har lagts om till gräsgravar. Som exempel kan nämnas sjökaptenerna Höglunds gravplats (Ö 330). En ovanlig gravvård är skolläraren Johanssons (Ö 199) som består av ett kalkstenskors med en öppen bok framför. Detta är också kyrkogårdens äldsta vård. En annan äldre vård, från 1942, består av en avbruten klassicistisk kolonn (Ö 91), och symboliserar den avbrutna livsgärningen.

*Enda bevarade grusgravplatsen (Ö 180).*

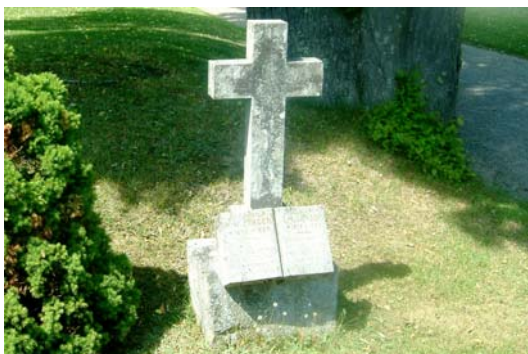
*Kors och bok (Ö 199).*

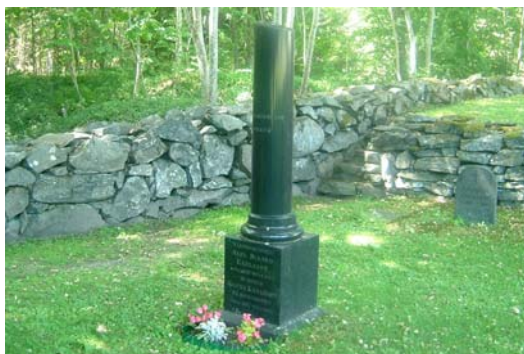
*Avbruten kolonn, 1942 (Ö 91).*

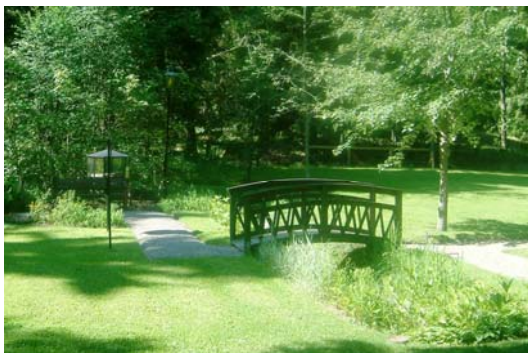
Minneslunden är belägen mellan de båda kyrkogårdsdelarna, direkt öster om den nedre kyrkogården. Här finns en vattensamling i form av ett grävt stensatt dike över vilket en liten träbro leder. Intill bron finns en liten grusplan med en parkbänk med planteringar runt. Här finns också en natursten med borrarade hål för blominsättning och ett svart metallskåp för insättning av gravljus.

*Minneslund.*

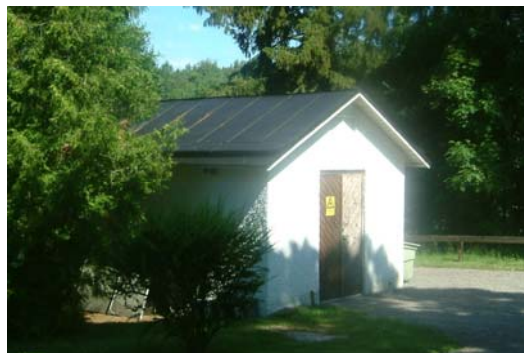
*Garagebyggnad.*

Nedanför den övre kyrkogårdens västra mur finns en vitputsad garagebyggnad under ett svart falsat plåttak och med en brun dörr.

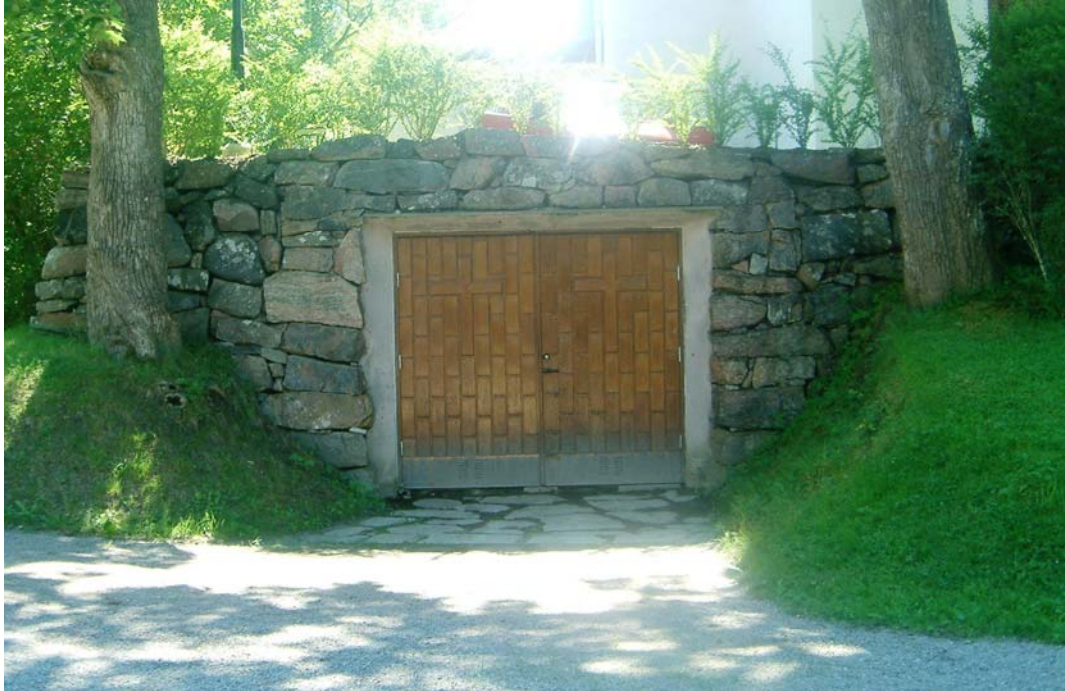
Inbyggt i västra muren finns en gravkällare med en dubbelport i fernissat trä.

*Gravkällare.*

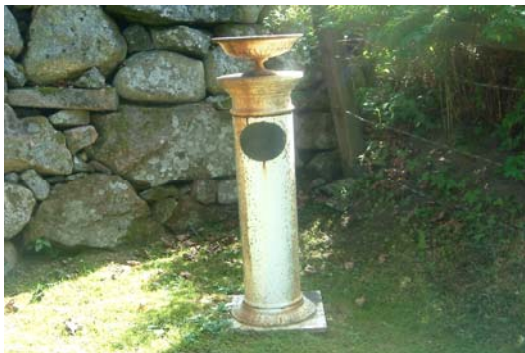
Utanför den västra muren står elva undanställda vårdar. En vård saknar namnplatta och en annan är oläslig, de övriga nio är från 1874-93. Här står bl. a. tre gjutjärnkors och ett kors i järnsmide. En ovanlig vård är C A Rehnbergs. Den är av järn och utformad som en kolonn med vas.

*Kolonn med vas.*

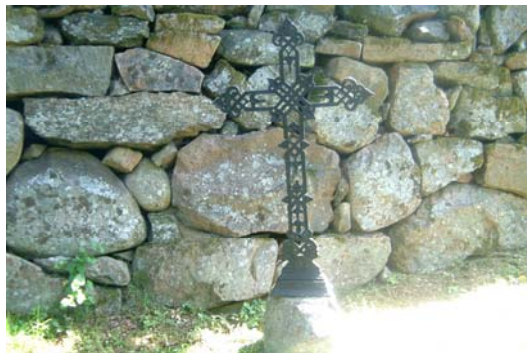
*Genombrutet gjutjärnskors.*

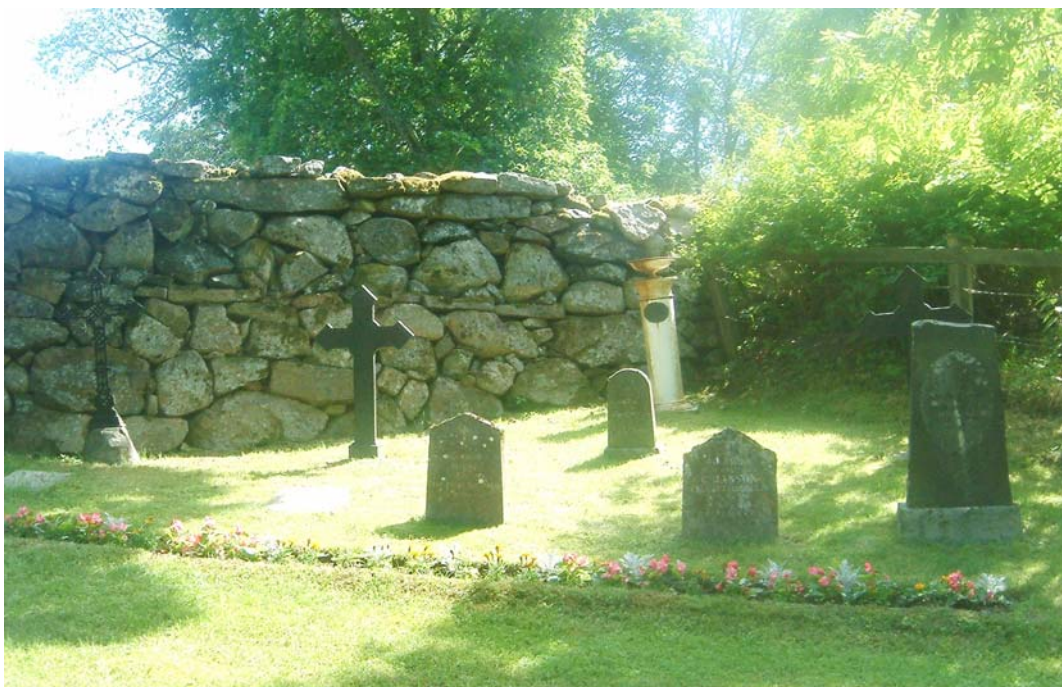
*Undanställda gravar vid västra muren.*

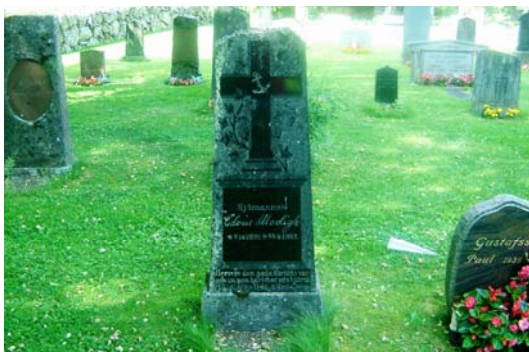
*Sjömannen Modighs vård, 1921 (Ö 229).*

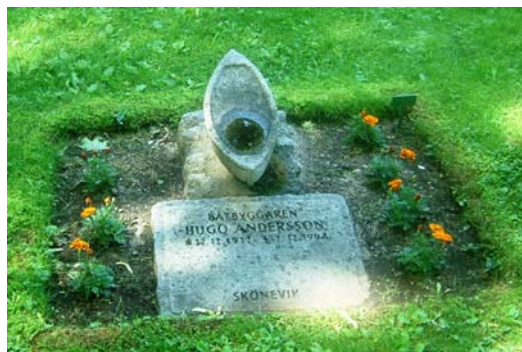
*Båtbyggaren H Anderssons vård (N630).*

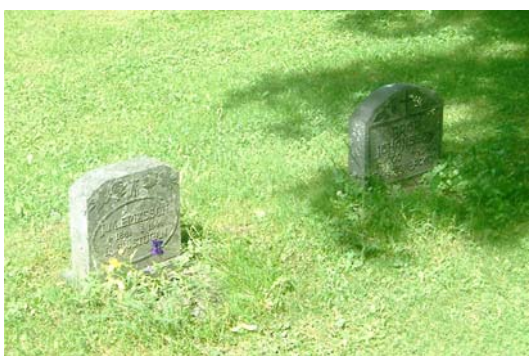
På den nedre kyrkogården har det funnits ensamgravar eller den s.k. "allmänna linjen". Systemet med linjegravar växte fram under slutet av 1700-talet. Det innebar att begravningarna skedde på linje varefter dödsfallen inträffade. På så vis kunde äkta makar och andra familjemedlemmar få sina viloplatser långt ifrån varandra. Från början innebar systemet troligen inte någon direkt "statusskillnad" men under 1800-talet övergick det till att bli en gravläggning för dem som inte kunde eller ville betala för en gravplats. Systemet upphörde 1964 varefter flertalet linjevårdar togs bort på länets kyrkogårdar. Det är av vikt att de kvarvarande linjevårdarna bevaras. Här på Kvarsebo kyrkogård finns enstaka gravvårdar kvar och visar på det tidigare brukliga sättet att avsätta delar av en kyrkogård till "allmän linje". De tre enkla träkors som finns kvar, ett på den övre kyrkogården och två på den nedre, har ett högt kulturhistoriskt värde. Denna typ av vård har tidigare varit mycket vanlig i länet.

*Linjevårdar, nedre kyrkogården.*

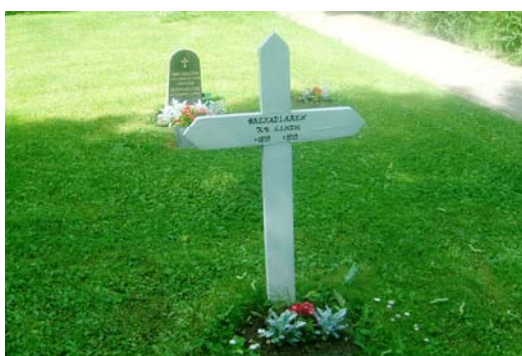
*Träkors, 1915 (N 622).*

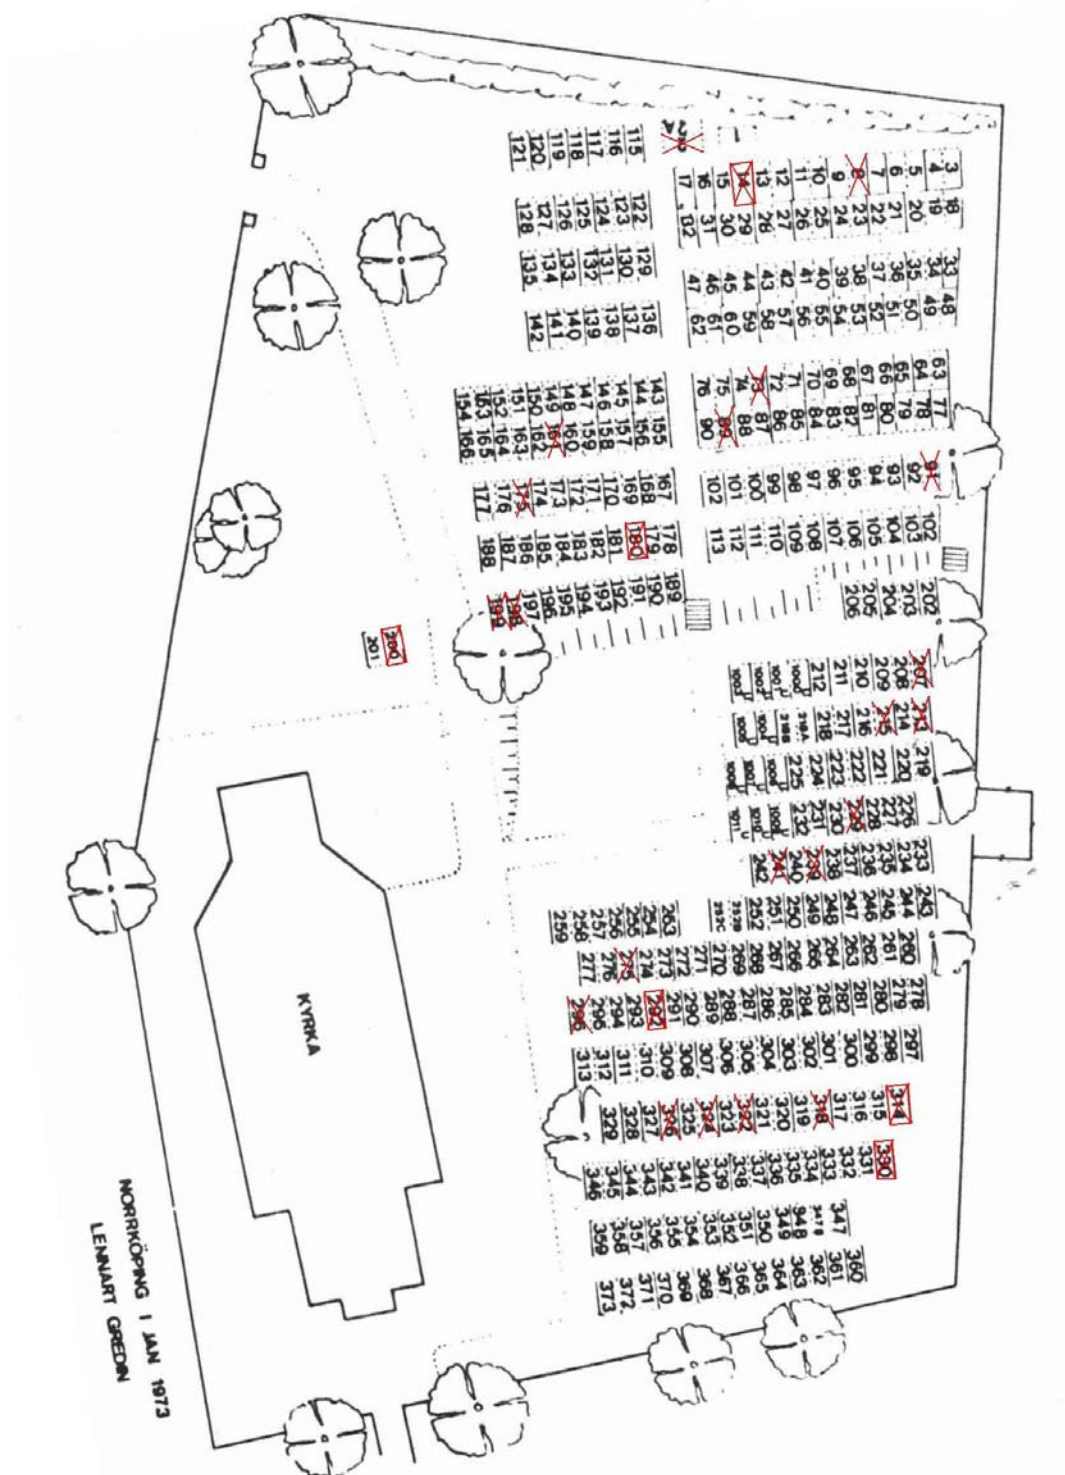
Kvarsebo, övre kyrkogården. Exempel på gravvårdar av kulturhistoriskt intresse. Gravplatser med omgärdning markeras med fyrkant.

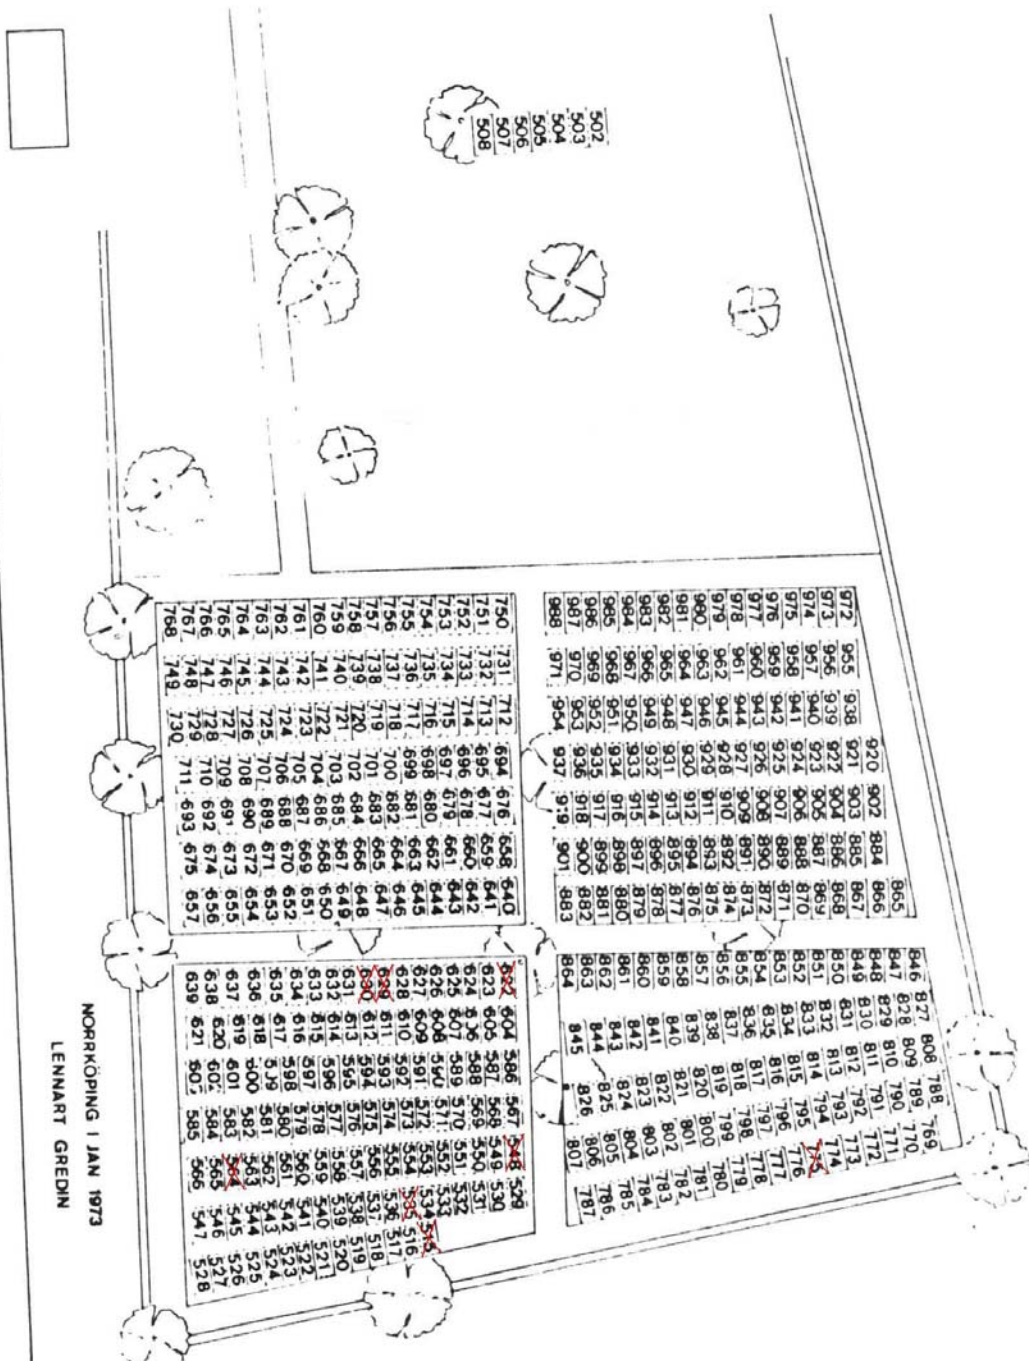
Kvarsebo, nedre kyrkogården. Exempel på gravvårdar av kulturhistoriskt intresse.
