ÖSTRA HUSBY KYRKOGRÅRD

Kulturhistorisk kyrkogårdsinventering

Östra Husby församling

2006

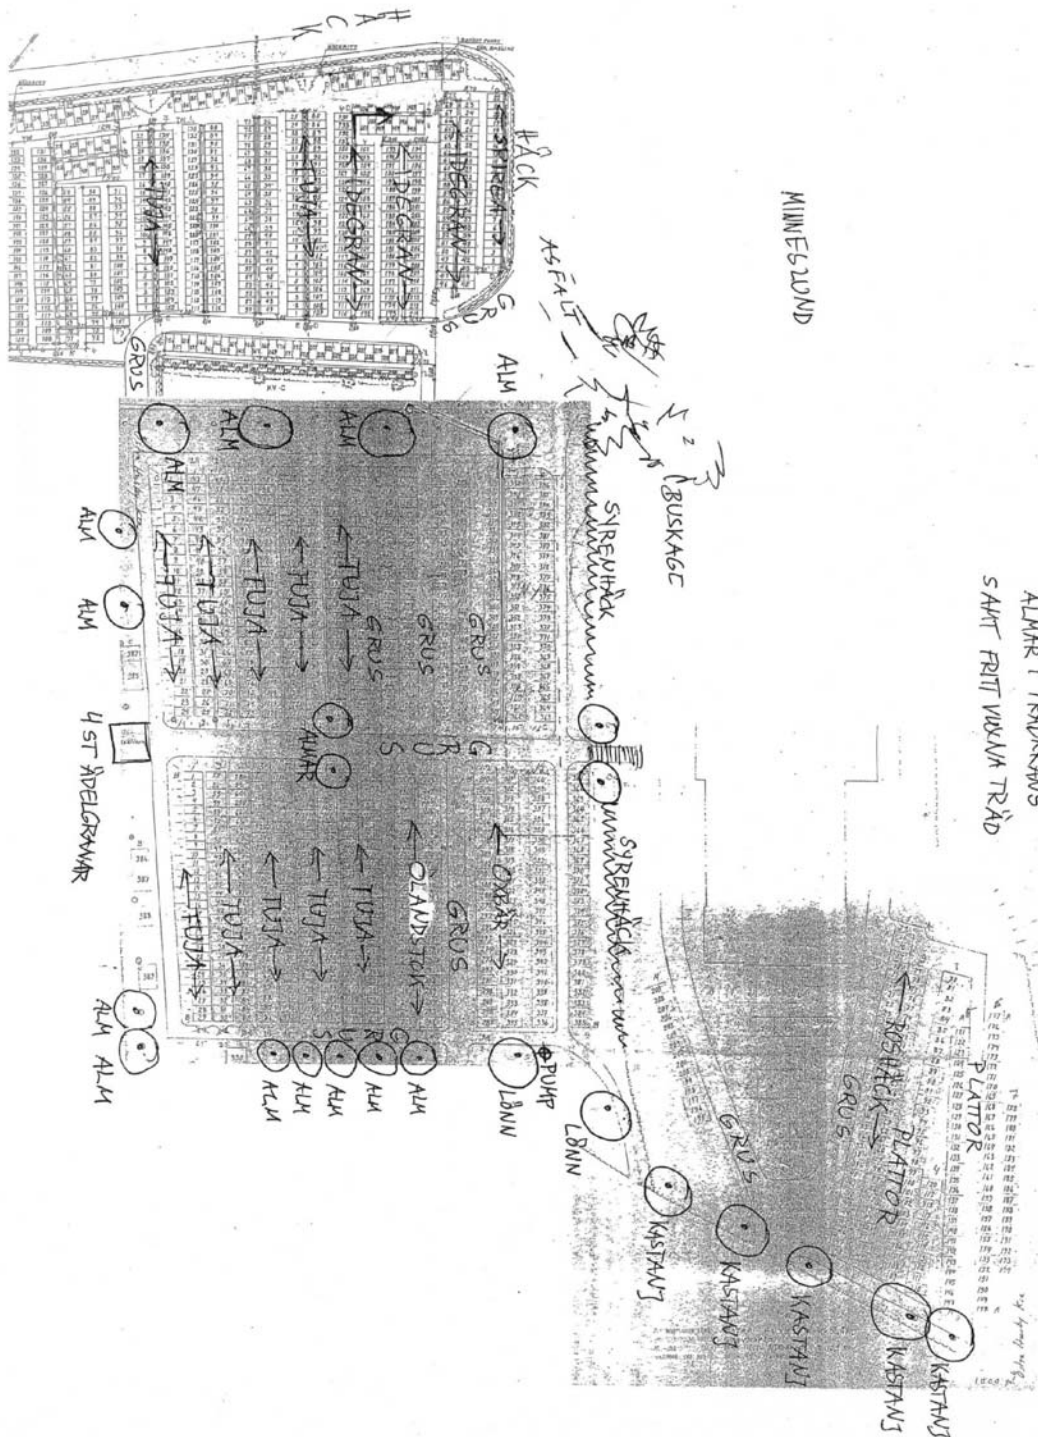
Östra Husby kyrkogård. Vegetation m m.

Kyrkogården ligger i nordnordväst/sydsydöst, men i rapporten redovisas den som nord/syd. Norr ligger uppåt på ritningen.

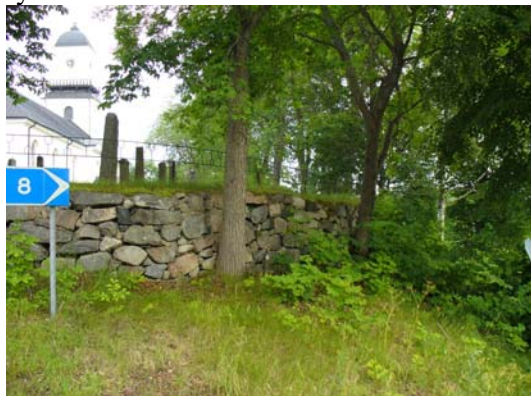
Öster: ovanpå muren finns ett ca 0,9 m högt staket i järnsmide med modernt formspråk. Själva muren är en drygt 2 m hög stödmur av i huvudsak 0,3-0,5 m stor gråsten. Rundat hörn i sydöst.

Sydöstra murhörnet.

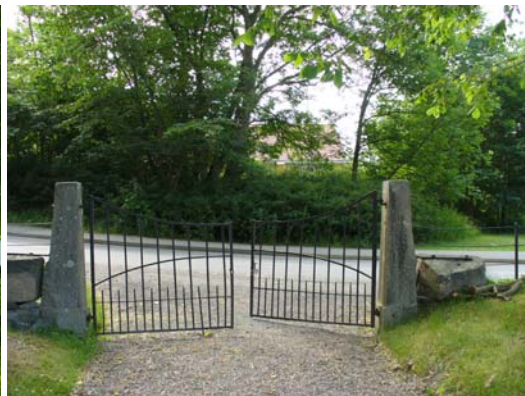
Söder: ett ca 0,9 m högt järnstaket, av 3 runda liggande järntenar, står på en låg stödmur av gråsten, ca 0,1 m högt i öster och 0,5 m högt i väster.

Grinden till kvarter B och C med staket.

Söder: pargrind av järn med konkavt krön och runda järnsjälor. Fyrkantiga, avsmalnande grindstolpar av granit med markerad bas. Stolparna är förankrade i en stor sten med hjälpa av ett järnband.

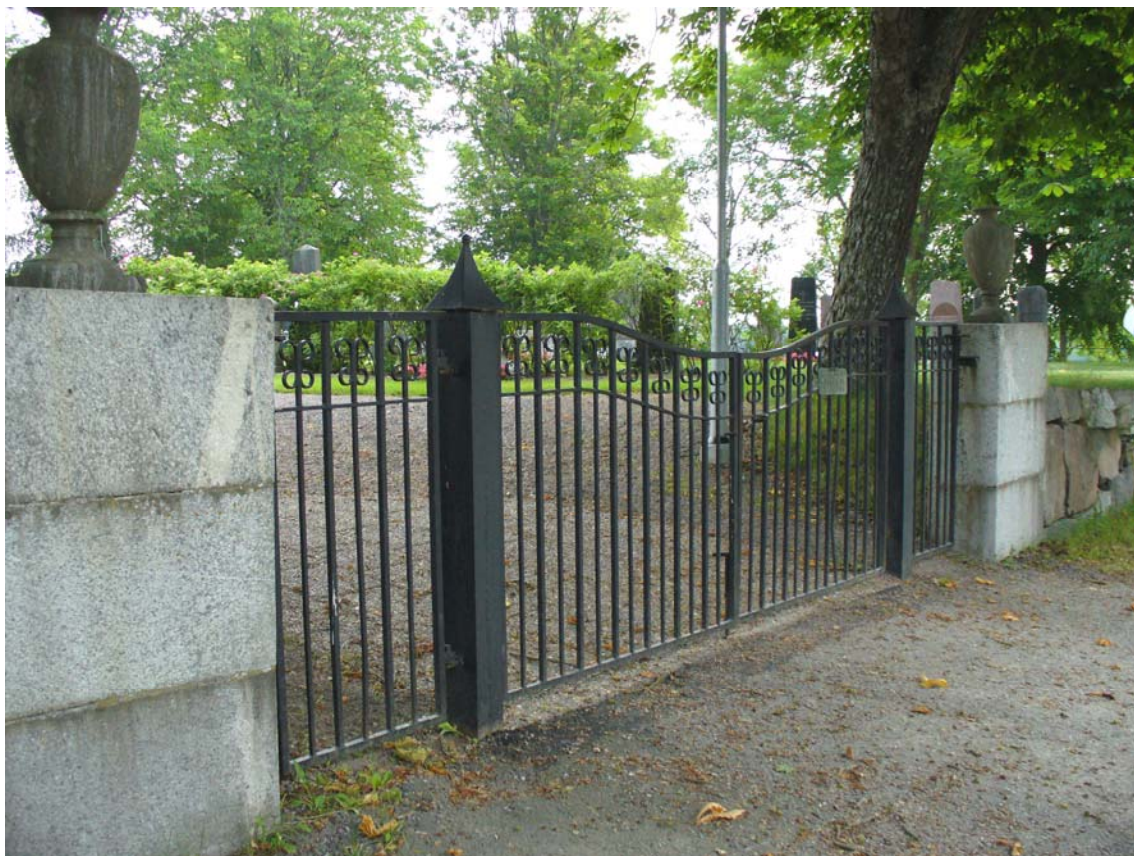
Söder: pargrind i järnsmide med konkavt krön. Spjälor och enkel dekor. Två sidogrindar. Pargrinden sitter i två fyrkantiga stolpar av järn med toppigt krön. Huvudgrindstolparna, där sidogrindarna ansluter, är rektangulära och består av tre granitblock lagda på varandra. De kröns av två urnor i kolmårdsmarmor, delvis spruckna.

Grind i söder till kvarter A.

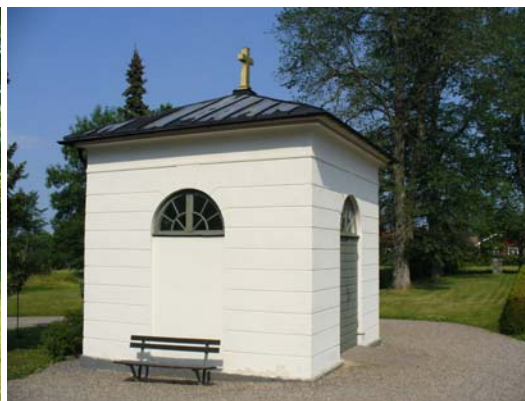
Gravkapellet från sydöst.

Gravkapell står i västra delen av kvarter B och C. Fasaderna är utformade i nyklassicism och till stor del rusticerade. De är slätputsade och avfärgade i vitt. Topptak täckt med falsad svart bandplåt. Taket kröns av ett förgyllt kors. Rundbågig portal med lunettfönster ovanför. Dörren är en pardörr klädd med grönmålad profilerad liggande panel. I norr och söder lunettfönster i slätputsade nischer av portalens storlek. Uppgift saknas om när gravkapellet är byggt och eventuell arkitekt.

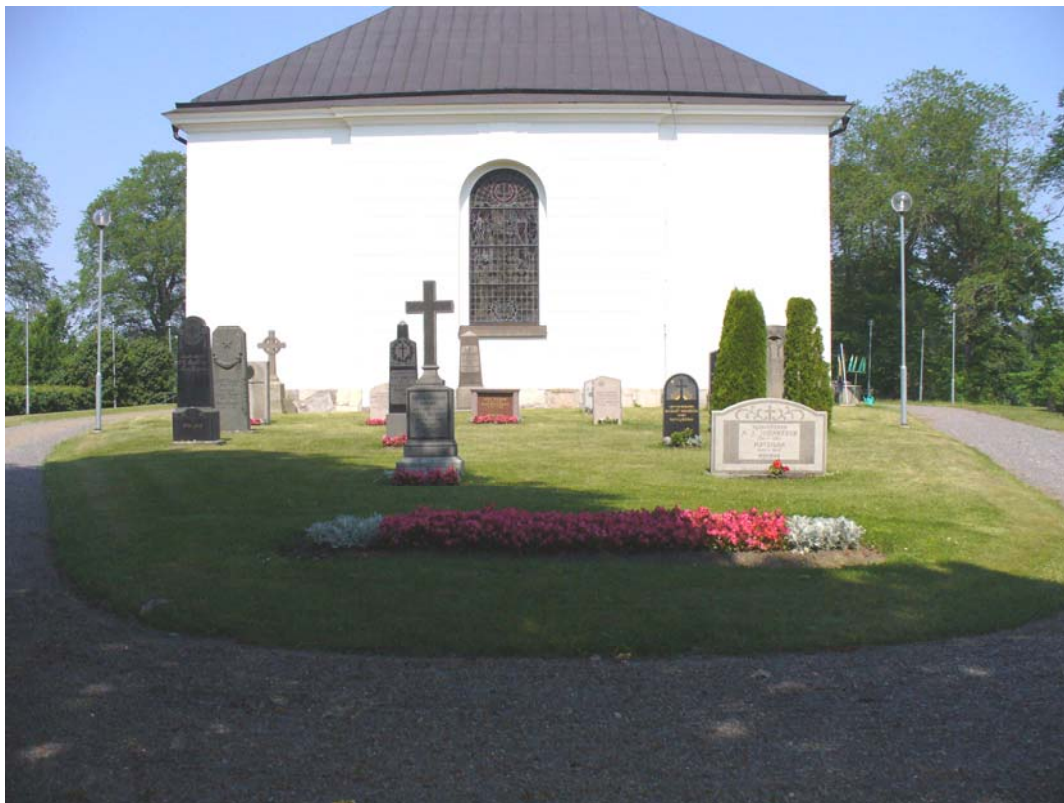
Gravläggningar finns i sydväst, söder och sydöst. Karaktären är något olika för de olika delarna, men i huvudsak öppen, då det enbart finns en rygghäck. Gravvårdarna är i allmänhet höga och hör till familjegravar. Gravraderna går huvudsakligen i nord/sydlig riktning, utom direkt söder om kyrkan där de står i väst/östliga rader. Övriga området runt kyrkan saknar gravvårdar.

Kvarter A från söder.

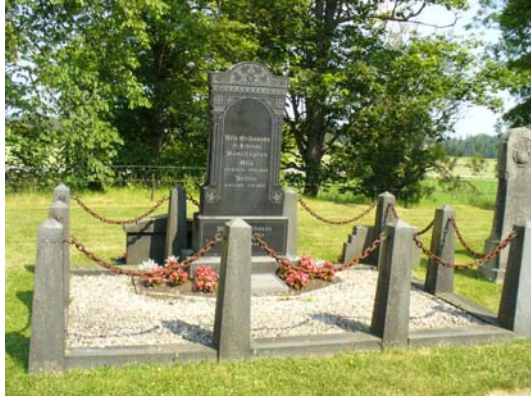
Grusgrav omgärdad med kätting.

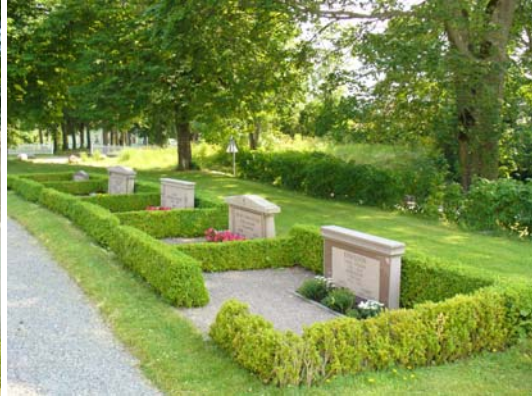
En ca 1,5 m hög rosenhäck som rygghäck i nord/sydlig riktning. Fem omgärdningshäckar av ca 0,4 m hög klippt buxbom omgärdar gravarna i sydväst.

Grusgravar omgärdade med häckar

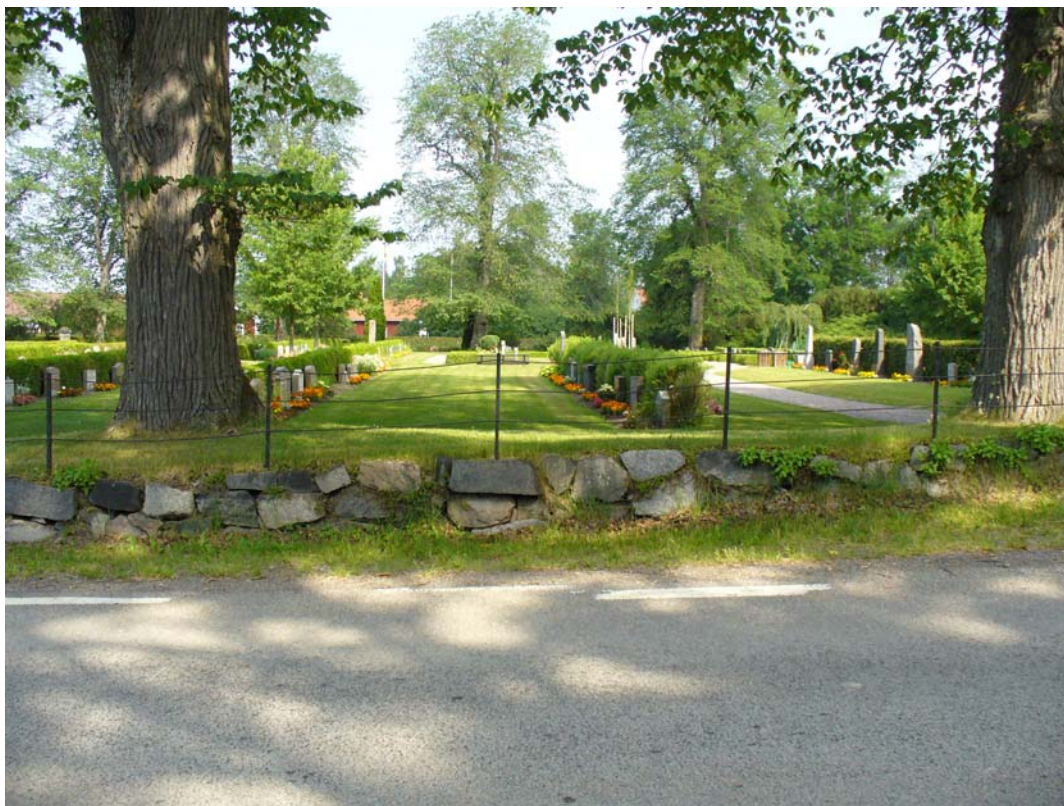
Strikt karaktär med alla gravrader i nord/sydlig riktning. Enbart två gravvårdar i sydöstra hörnet, som eventuellt är ditflyttade, står på annat sätt. Kvarterets strikta karaktär understryks av rygghäckarna. I väster och söder står bara enstaka gravvårdar invid kyrkogårdens omgärning.

Kvarter B från söder.

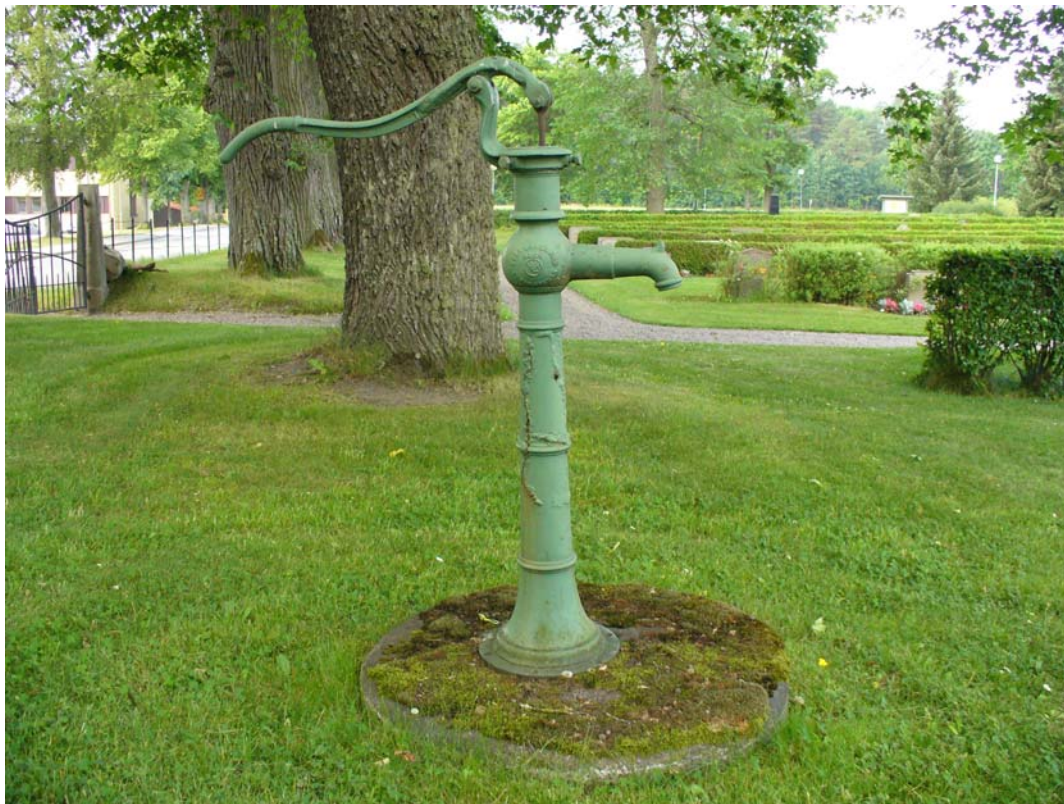
En äldre vattenpump i sydöstra hörnet.

Vattenpumpen står i kvarter B.

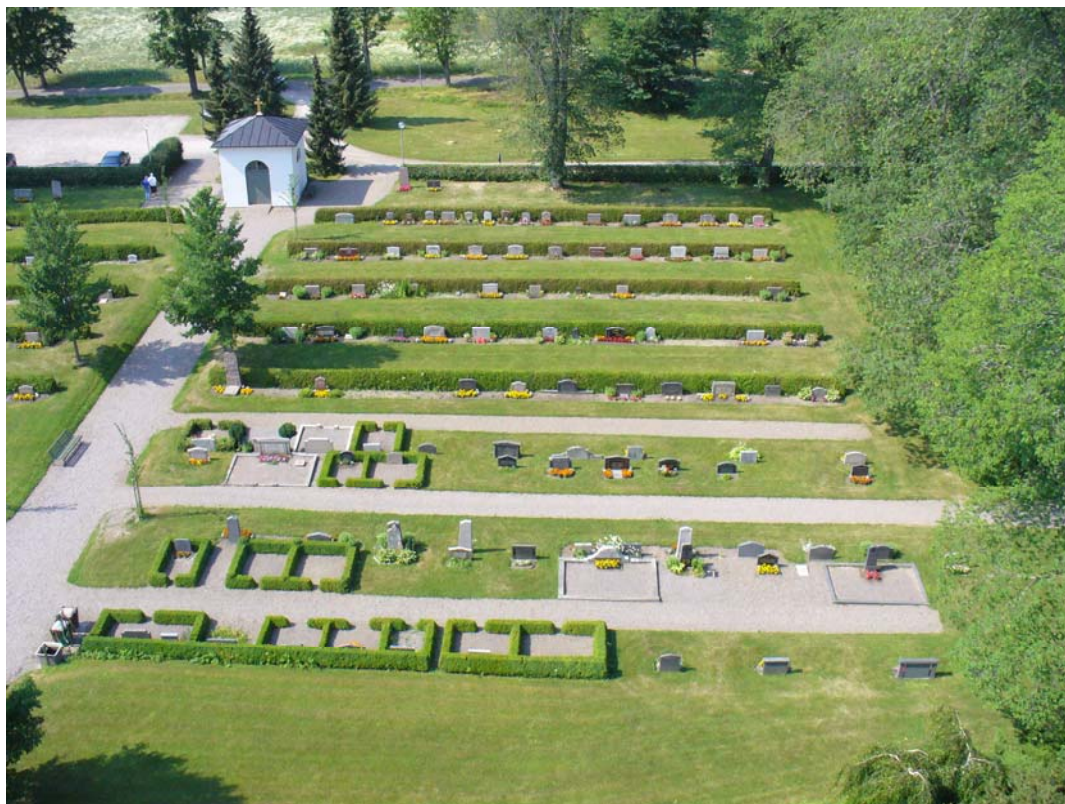
Kvarter C. Fotografiet är taget från kyrktornet.

Strikt karaktär, som understryks av rygghäckarna. I norra delen en annan karaktär genom de omgärdade grusgravar som finns kvar.

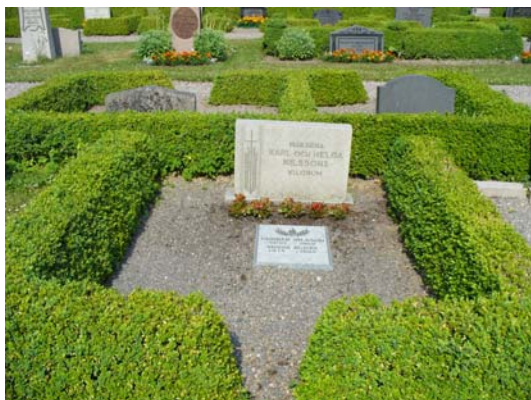
I öster finns 12 st gravar omgärdas av ca 0,4 m höga klippta buxbomshäckar och en grav av en lika hög bokhäck. I västra delen finns fem rygghäckar i väst/östlig riktning av ca 0,8 m hög klippt tuja.

Gravomgärdning med buxbom.

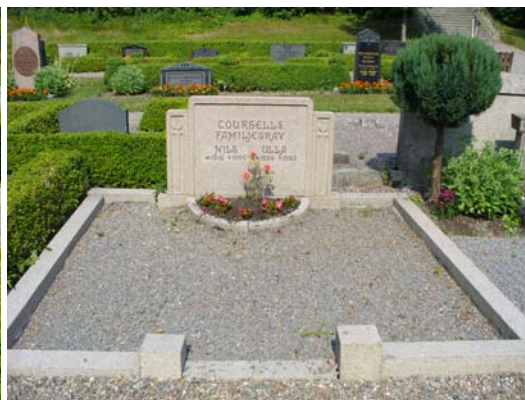
Grusgrav omgärdad med stenram.

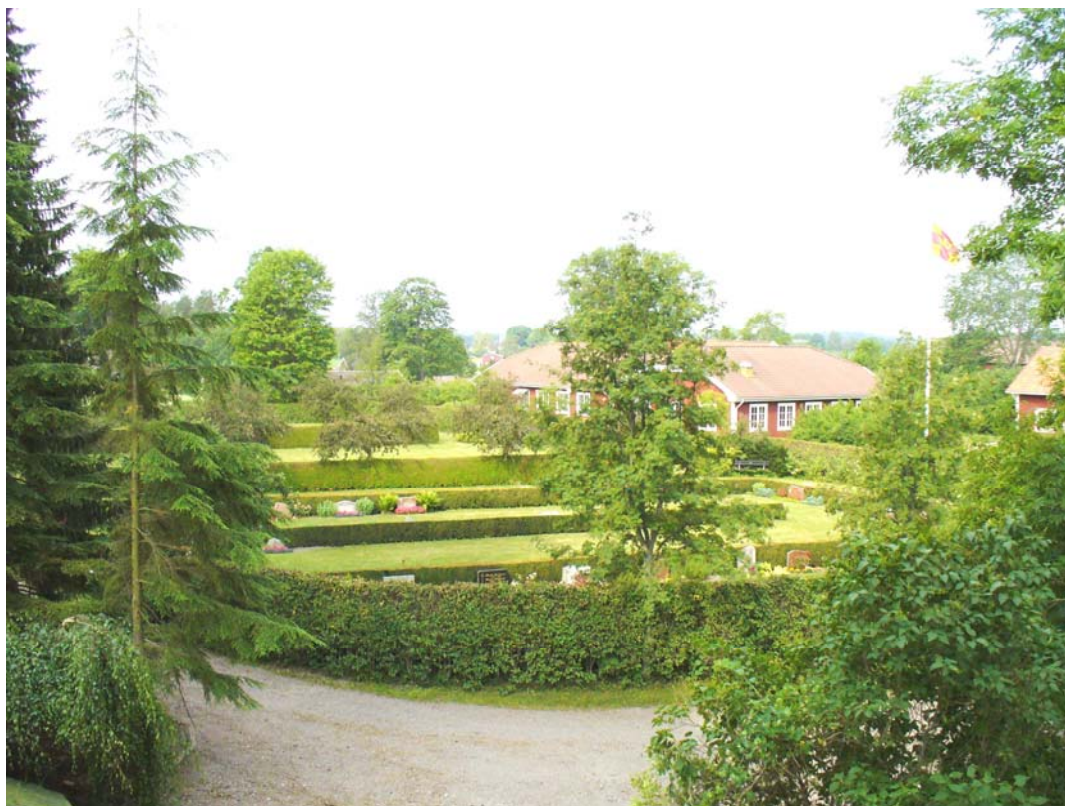
Kvarter D-F från öster.

Kvarter E och F är inte tagna i anspråk. Kvarter D har en relativt strikt karaktär, som understryks av rygghäckar.
