## ÖSTRA STENBY KYRKOGÅRD

*Kulturhistorisk kyrkogårdsinventering*

*Östra Stenby församling  
Norrköpings kommun  
Linköpings stift  
Östergötlands län  
2006*

ÖSTERGÖTLANDS LÄNSMUSEUM

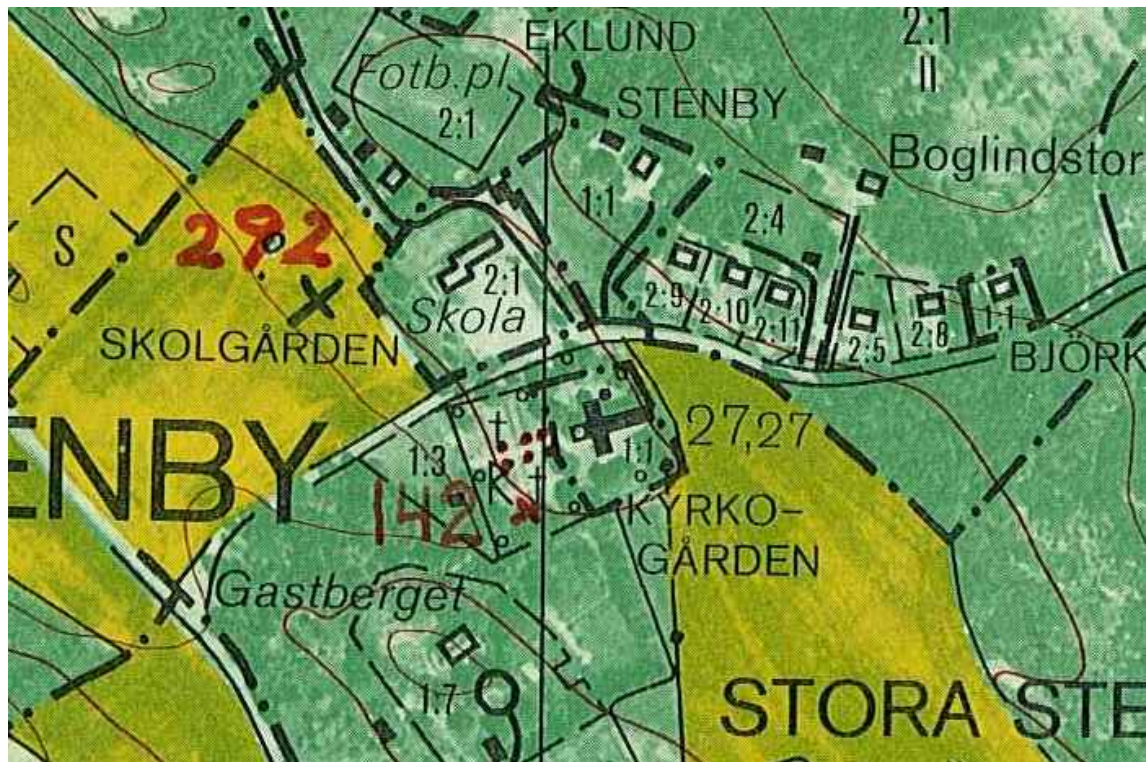
Utsnitt ur ekonomiska kartans blad 086 97 Östra Stenby, 1980. I åkern väster om skolgården har skärvsten och stenavslag hittats (RAÅ 292). På kyrkogården har hittats en mångkantig stridsyxa i grå/vit porfyr som nu förvaras i Boglinatorp (RAÅ 142). 6 runstenar står på kyrkogården (utmärkta med prickar på kartan) och ytterligare två förvaras inne i kyrkan (RAÅ 142).

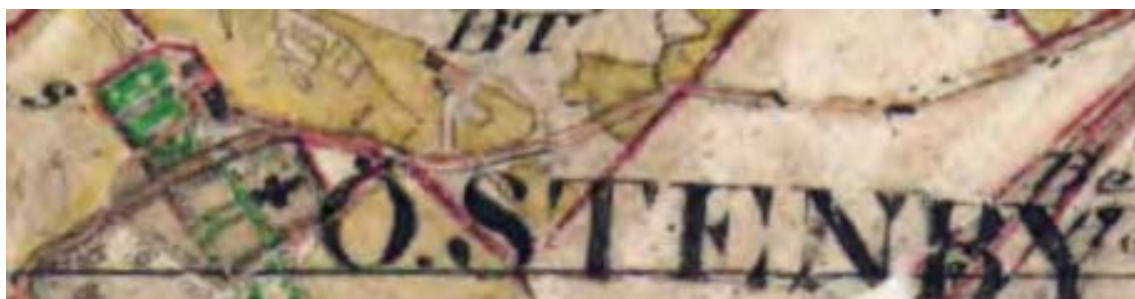
*Utsnitt ur häresekononiska karten 1868-77, Östra Stenby. Ett T-format gångsystem är synligt på karten och en trädkrans kan anas innanför kyrkogårdsmuren.*

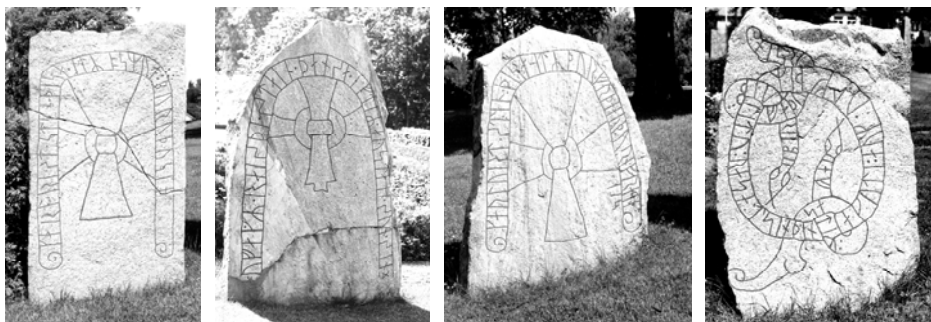
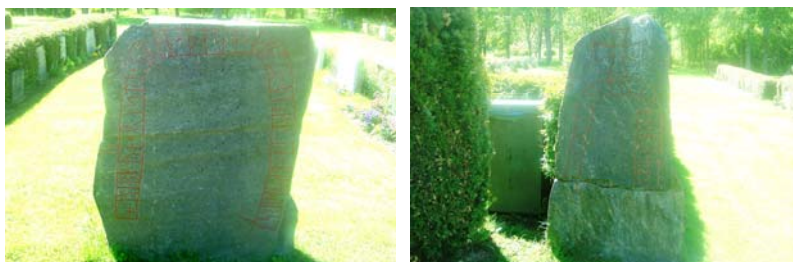
*Dessa runstenar står ute på Östra Stenbys kyrkogård. De fyra övre fotografierna kommer från Östergötlands läns museums samlingar. De två under är nytagna vid inventeringstillfället.*

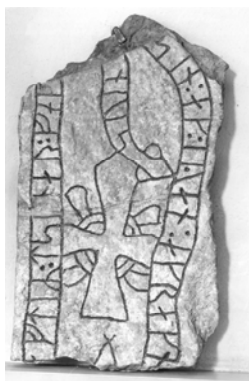
*Denna runsten står inne i kyrkan. Foto ur Östergötlands läns museums samlingar.*

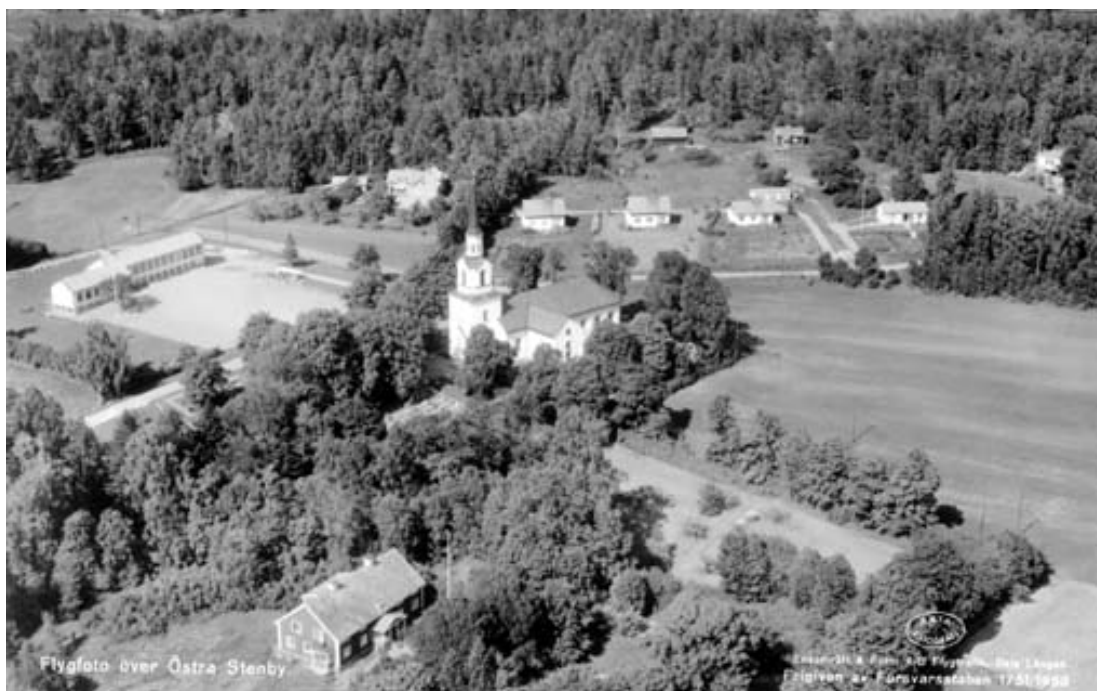
*Flygfoto över Östra Stenby kyrka 1958 ovan och nedan. Till vänster syns skolan. Foto ur Östergötland läns museums samlingar.*

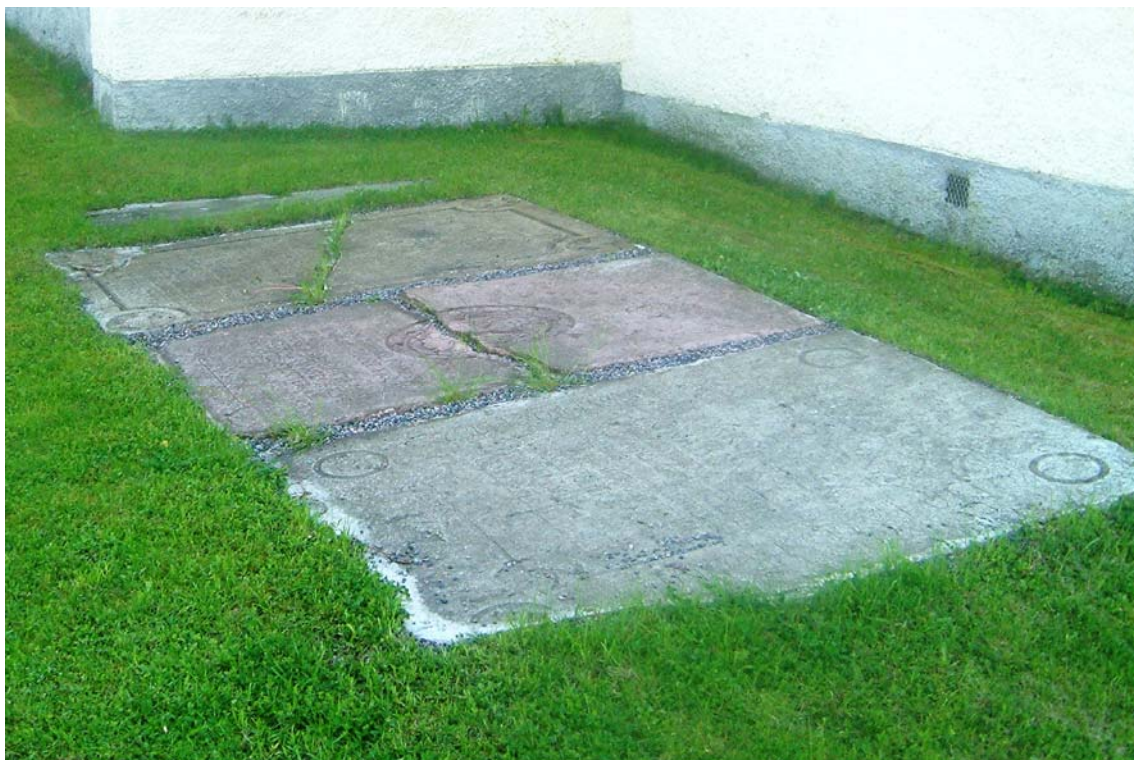
Den äldsta bevarade gravvården på kyrkogården är troligen hällen över pastor Gelinus med familj i röd kalksten från 1651. Den ligger på marken norr om tornet tillsammans med andra "museistentar".

*"Museistonar" norr om tornet.*

På den norra sidan av tornet, i kvarter A, ligger flera äldre kalkstenshällar – museisténar. De har en hög ålder, från 1600-tal. De har ett mycket högt värde men är dessvärre i dålig kondition då de till stor del är mycket spruckna. Detta bör åtgärdas. Även i kvarter B finns flera äldre uppställda vårdar, däribland en häll i kalksten.

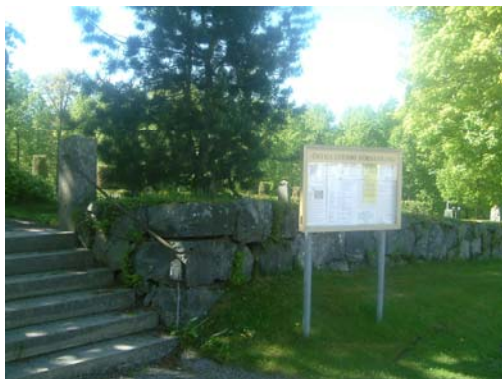
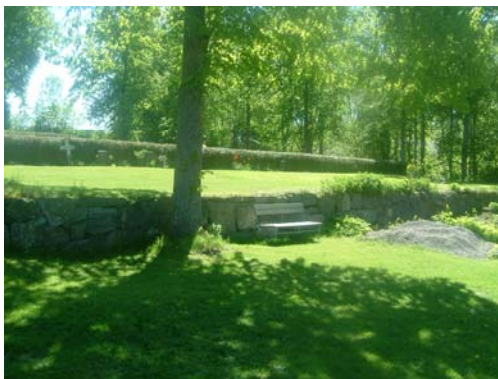
Kyrkogården omges på alla sidor av en stödmur av mellan 0,3 och 1,0 m stor kilad sten. Muren är mellan 1,0 och 1,5 m hög.

*Den norra respektive västra muren.*

Kyrkogårdsmuren med sin kilade sten är relativt ung, men har ett högt värde. Den överensstämmer väl med kyrkans karaktär.

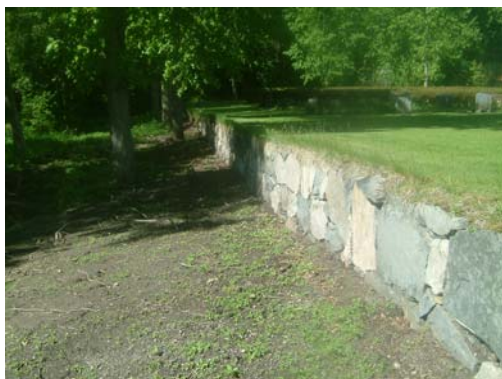
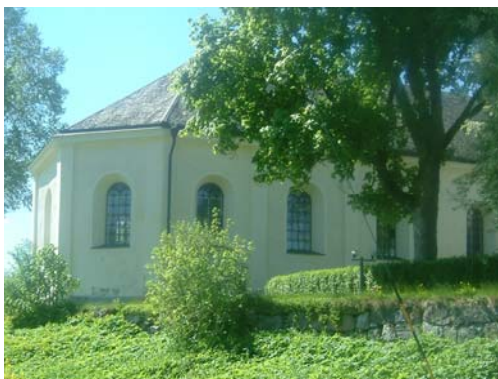
*Den södra samt den östra muren.*

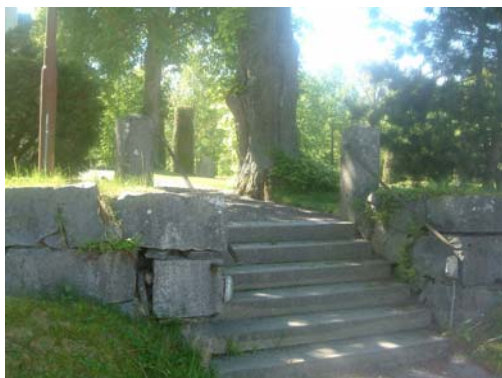
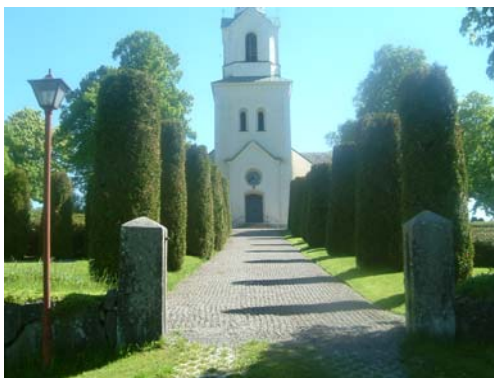
Ingångar finns i väster, norr och söder. Till ingången i väster leder en allé av höga formklippta tujor. Ingången saknar grind, men har troligtvis tidigare haft en grind. Grindstolparna av granit är firsidiga och har spetsigt krön. Ingången på norra sidan leder ut mot en mindre parkering och vägen mellan kyrkan och skolan. Ingången i söder leder ut mot en mindre

*Den norra respektive västra ingången.*

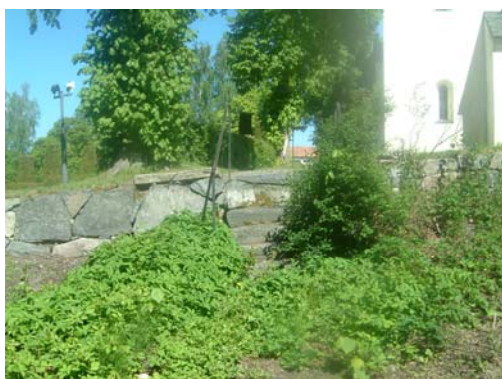
gångstig. Direkt utanför den finns kyrkogårdens kompost. Utgången består av en cementgjuten trappa med ett räcke av svart rundjärn.

*En trappa i den södra muren.*

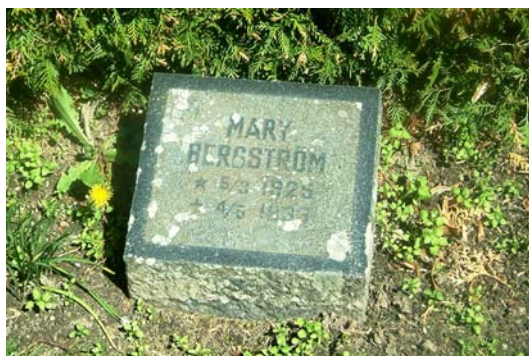
*Linjevård från 1933.*

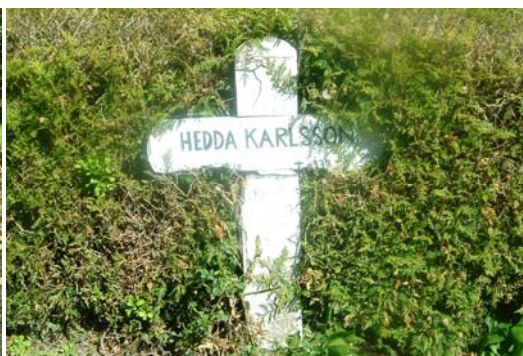
*Linjevård i form av träkors från 1932.*

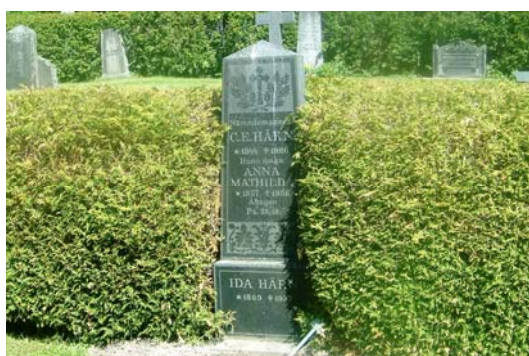
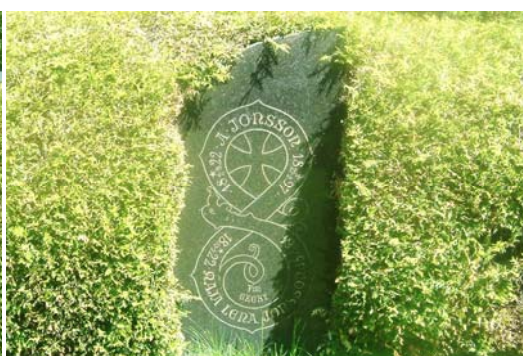
*Nämndemannen C E Härns gravsten till vänster är vad som brukar benämnas en stele. Den högra vården är daterad 1884 och har en runliknande inskription.*

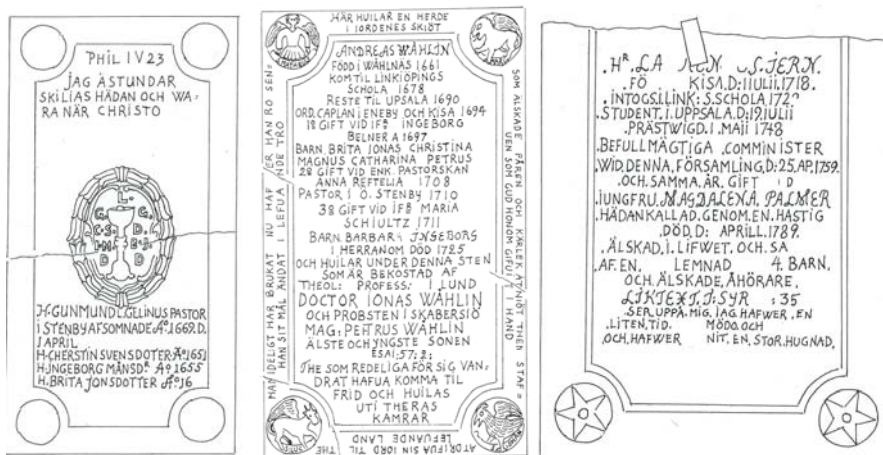
Det finns flera ålderdomliga kalkstenshällar, där de äldsta är från 1600-talet. Dessa är numera dock väldigt svårästa. De avritades 1989 av Sune Ljungstedt som är expert på äldre stenhuggeri. Se teckningarna på nästa sida.

Den vänstra och den mittersta av kalkstenshällarna ligger ute på tornets norra sida. Den högra står inne i kyrkans södra korsarm, vid dess östra yttervägg. Den gjordes till minne av komministern Lars Laurentius Jern, död 1789.

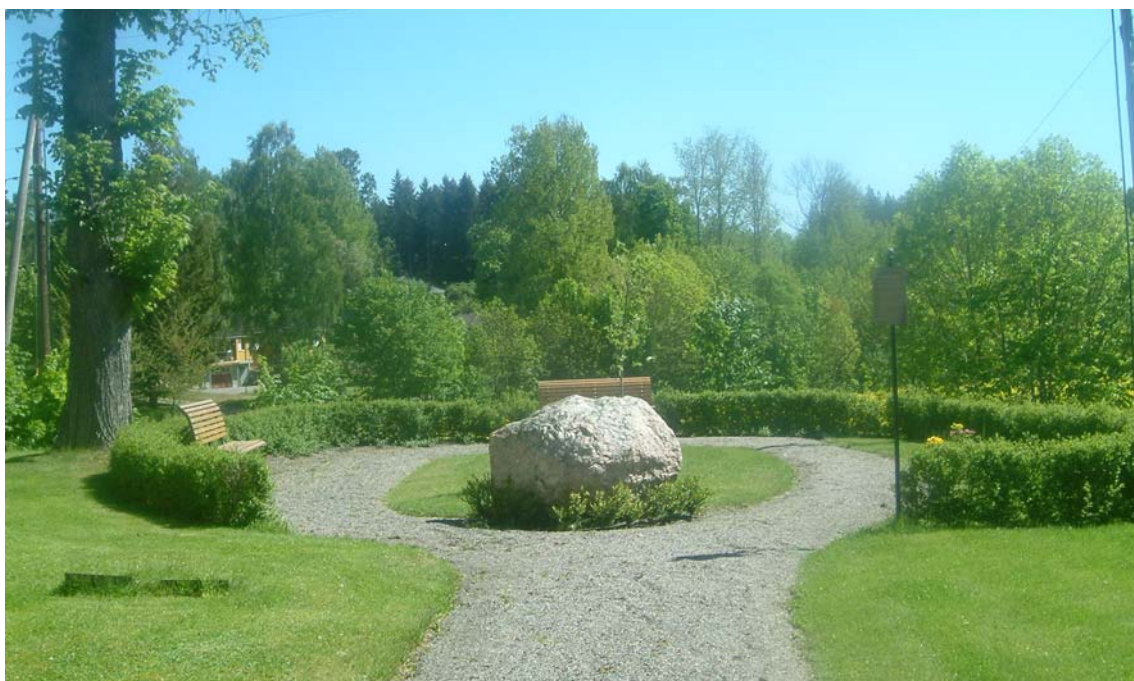
Minneslunden.

Minneslunden ligger i det sydöstra hörnet av kvarter B. I mitten finns en oval gräsmatta med en natursten och ett nyplanterat träd. Runt denna löper en smal grusgång intill vilken två parkbänkar placerats. Hela anläggningen omges av en 0,4 m hög ligusterhäck.

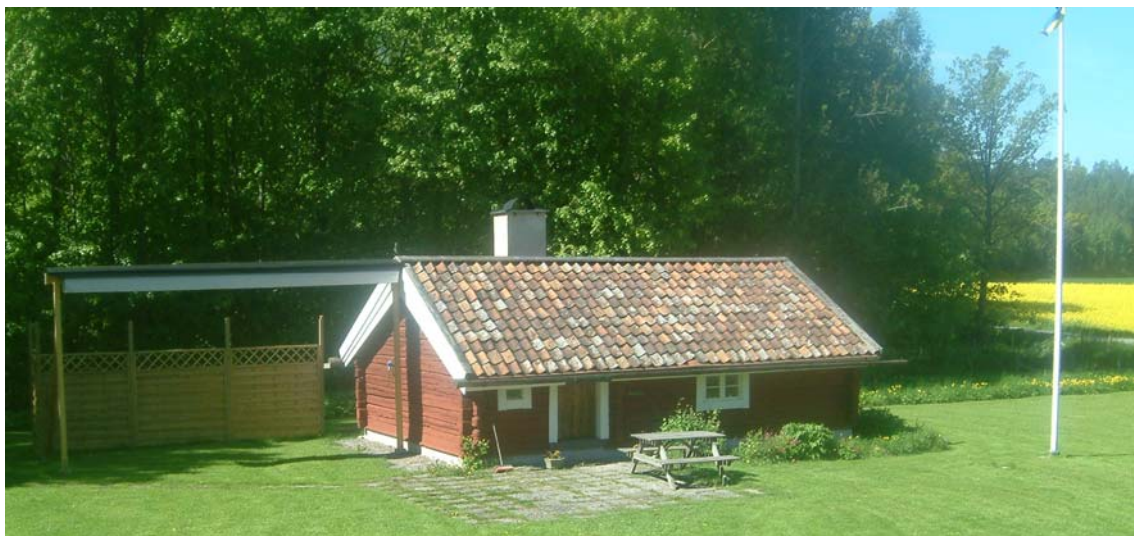
*Boglinatorpet, väster om kyrkogården.*

För kyrkomiljöns helhet har det ditflyttade Boglinatorpet ett kulturhistoriskt värde.

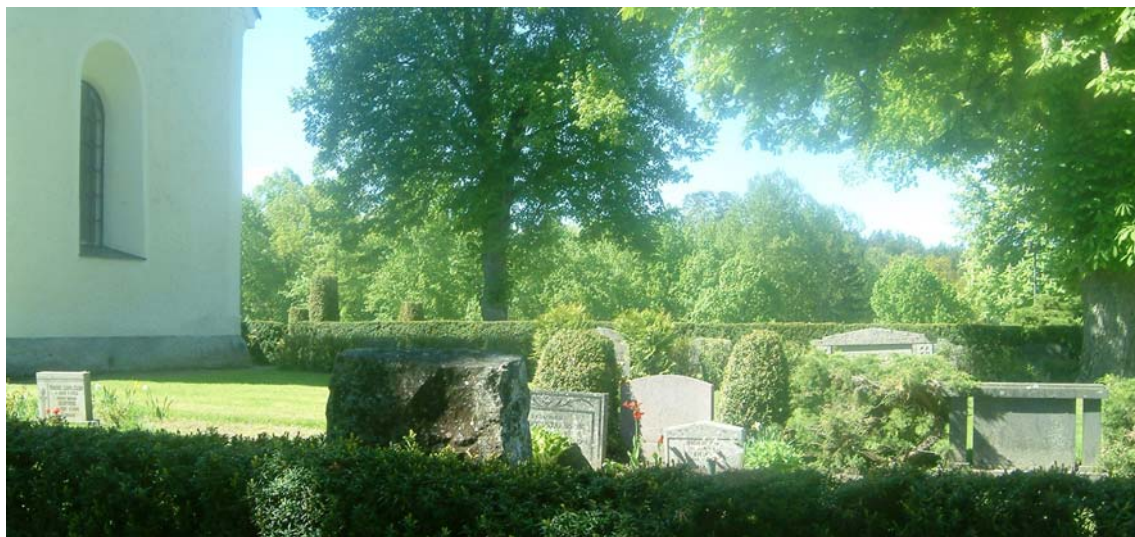
*Kvarter A, norr om kyrkan.*

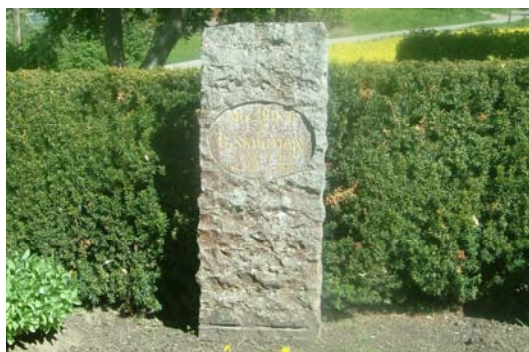
*M von Posts s.k. bautasten (A 74).*

Samtliga vårdar utom två är från 1950- och 1960-talen. De är låga och breda och med små variationer i utseende och form. Till undantagen hör M von Posts s.k. bautasten från 1882, för övrigt den äldsta vården på ursprunglig plats, och C E Öhrwalls s.k. stele från 1889. En ovanlig form hittar man i köpmannen C A Anderssons familjevård där inskriptionen är gjord i en låg stenram. Flera grusgravar har funnits men är nu borttagna.

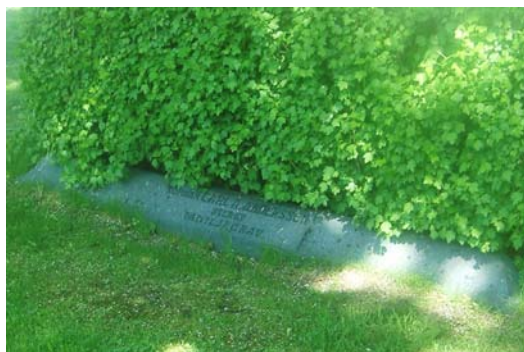
*C A Anderssons familjevård (A 101).*

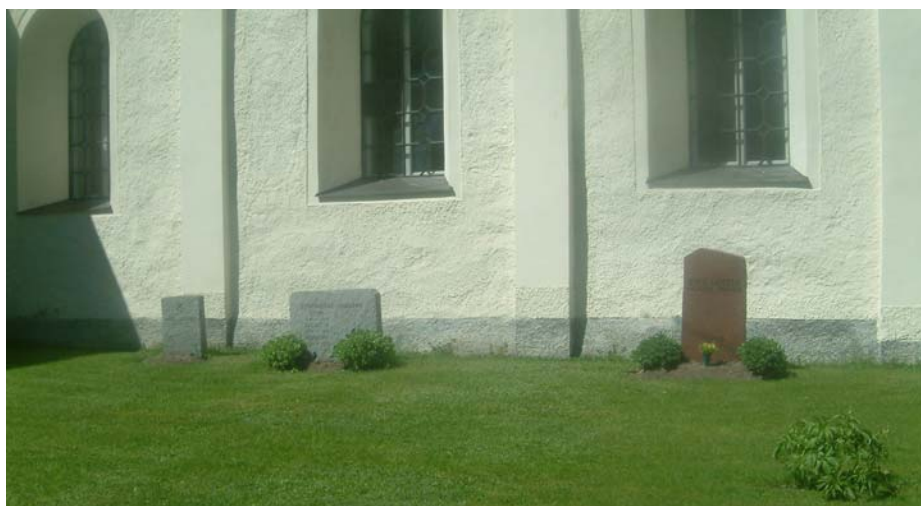
Ett fåtal äldre gravvårdar återstår i form av fem linjevårdar från 1910- och 1920-talen. Dessa kompletteras med enstaka modernare. Enligt det äldre flygfotot från 1958 fanns inte heller då så många gravvårdar på gräsmattan bredvid kyrkan på den södra sidan, kvarter B.

*Gravvårdar intill kyrkväggen på den södra sidan, kvarter B.*

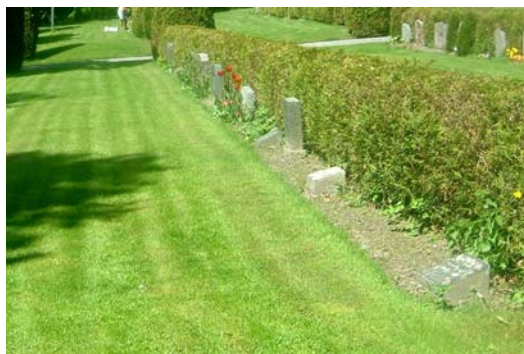
I kvarterets västra del finns rester efter linjegravssystem. I de två västligaste raderna finns 24 linjevårdar daterade mellan 1932 och 1940. I rad 3 och 4 från väster finns 14 linjevårdar daterade mellan 1940 och 1950. Rad 5 och 6 har 12 linjevårdar daterade mellan 1950 och 1971. I övrigt innehåller kvarteret huvudsakligen likartade breda vårdar från sent 1900-tal.

*Linjegravar i kvarter C.*

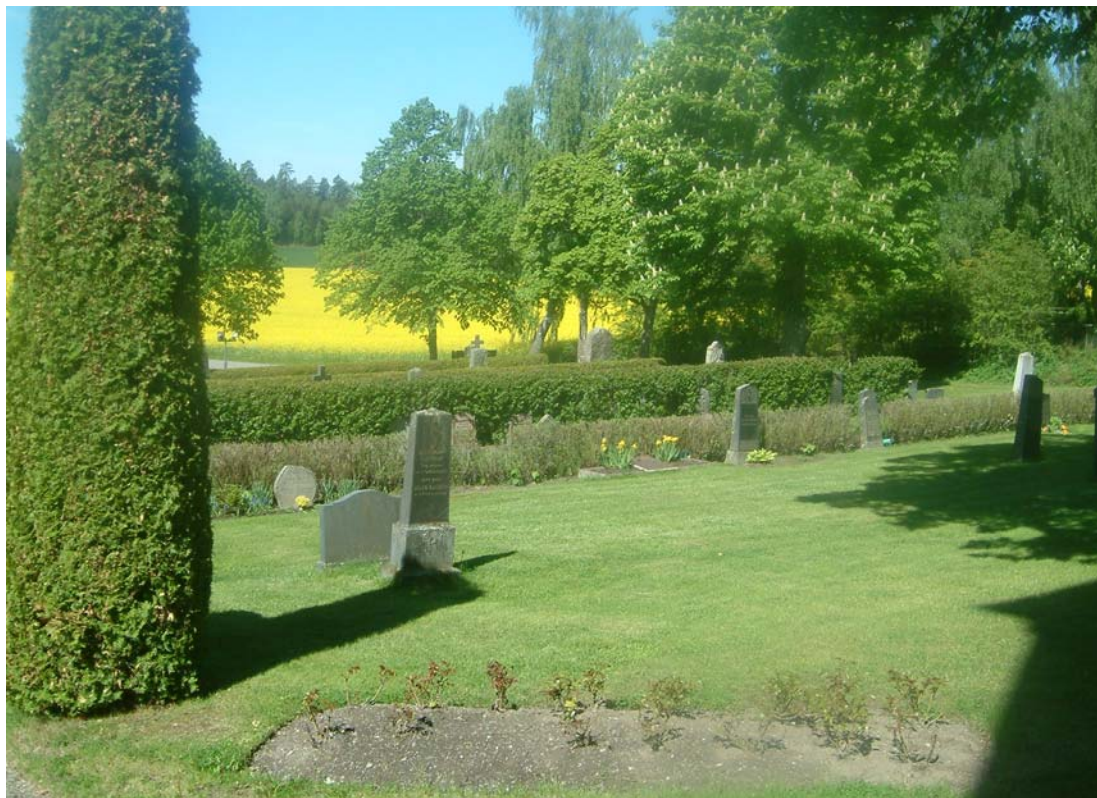
*Kvarter D på kyrkogårdens nordvästra sida.*

Raderna av gravar är indelade av rygghäckar i nord-sydlig riktning. Från väster finns en 1,2 m hög tuja, två 1,0 m höga tujor, en nedklippt oxbärshäck, en 1,5 m hög oxbärshäck samt en 0,6 m hög liguster. En hög lind växer i kvarterets östra utkant.

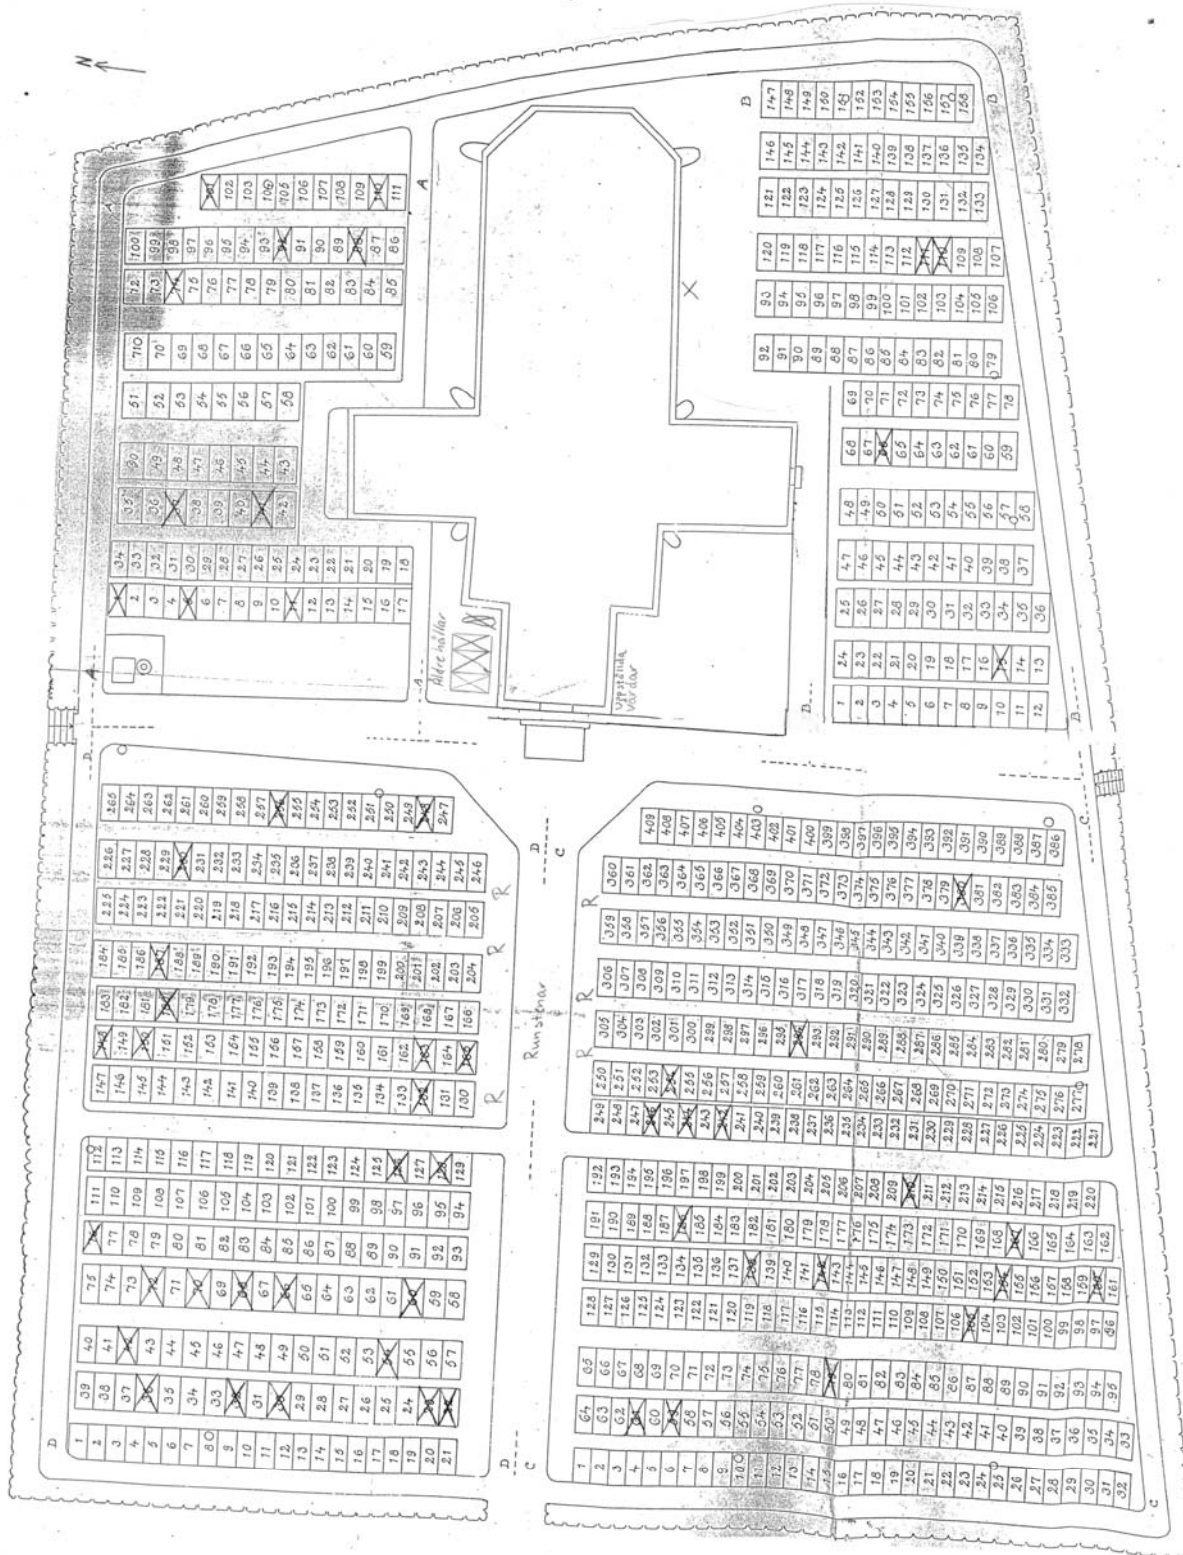
Östra Stenby kyrkogård. Exempel på gravvårdar med kulturhistoriskt intresse är markerade med ett X.
