HERRESTAD KYRKOGÅRD

Kulturhistorisk kyrkogårdsinventering

Herrestad församling

2002

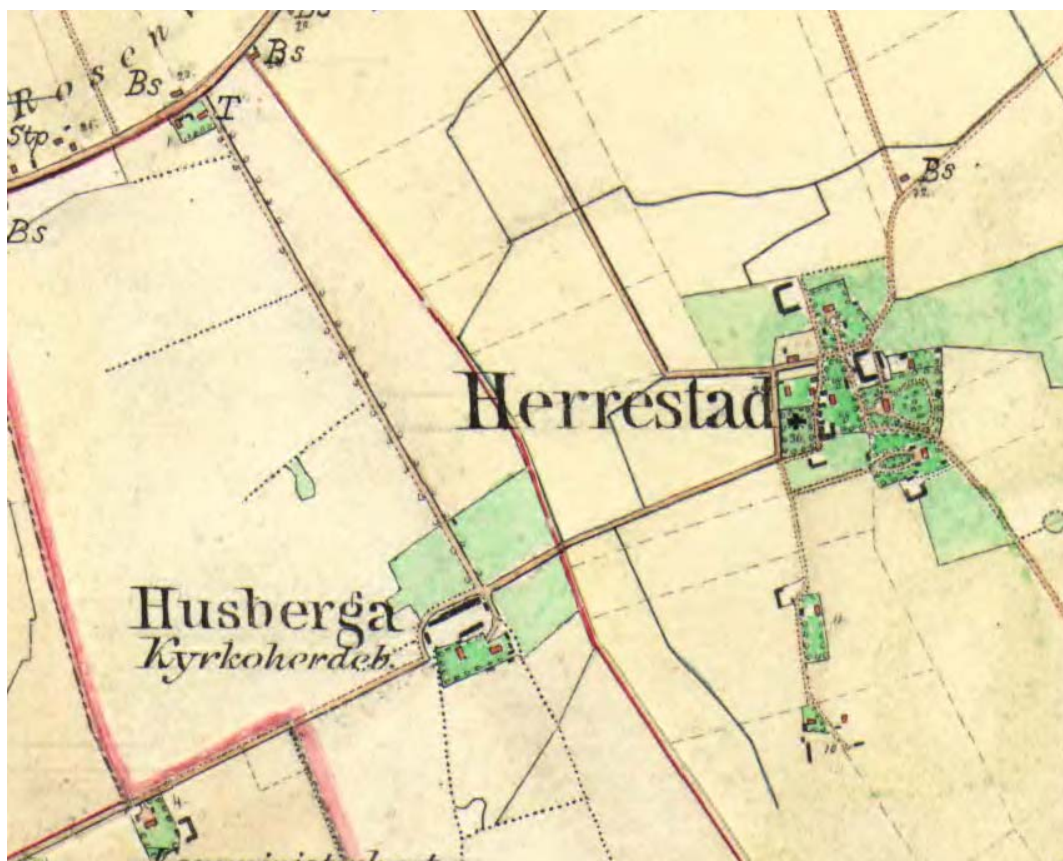
Utsnitt ur häradsökonomiska kartan 1868-77, Örberga. Trädkransen är tydligt markerad kring kyrkogården.

Trädkransen är viktig för miljön och visar på det parkideal som var gällande på kyrkogårdarna från slutet av 1700-talet, på landsortskyrkogårdarna åtminstone från mitten av 1800-talet. Trädkransen är dessutom markerad på den häradsekonomska kartan från 1868-77. Även grindarna har ett högt kulturhistoriskt värde. Gångsystemet är troligen detsamma som lades ut på 1960-talet och stora delar av kyrkogårdens utformning kommer från den stora förändringen på 1960-talet. Det innebär i sig ett kulturhistoriskt värde och ett tidsdokument.

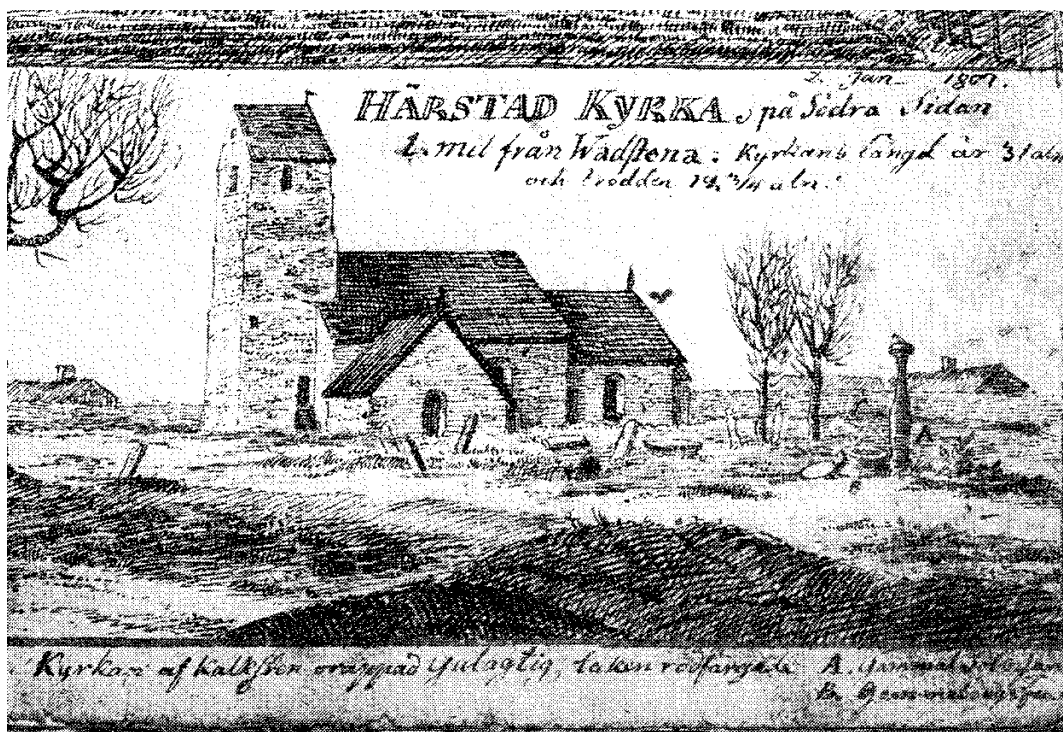
Teckning av Johan Fredrik Kock, 1807.

En teckning av Johan Fredrik Kock från 1807 visar en öppen kyrkogård utan direkta gångar. Enkla gravvårdar står lutande och det finns även två något upphöjda gravhällar. Sydöst om kyrkan står en gammal solvisare och invid den ligger en "gammaldags funt".

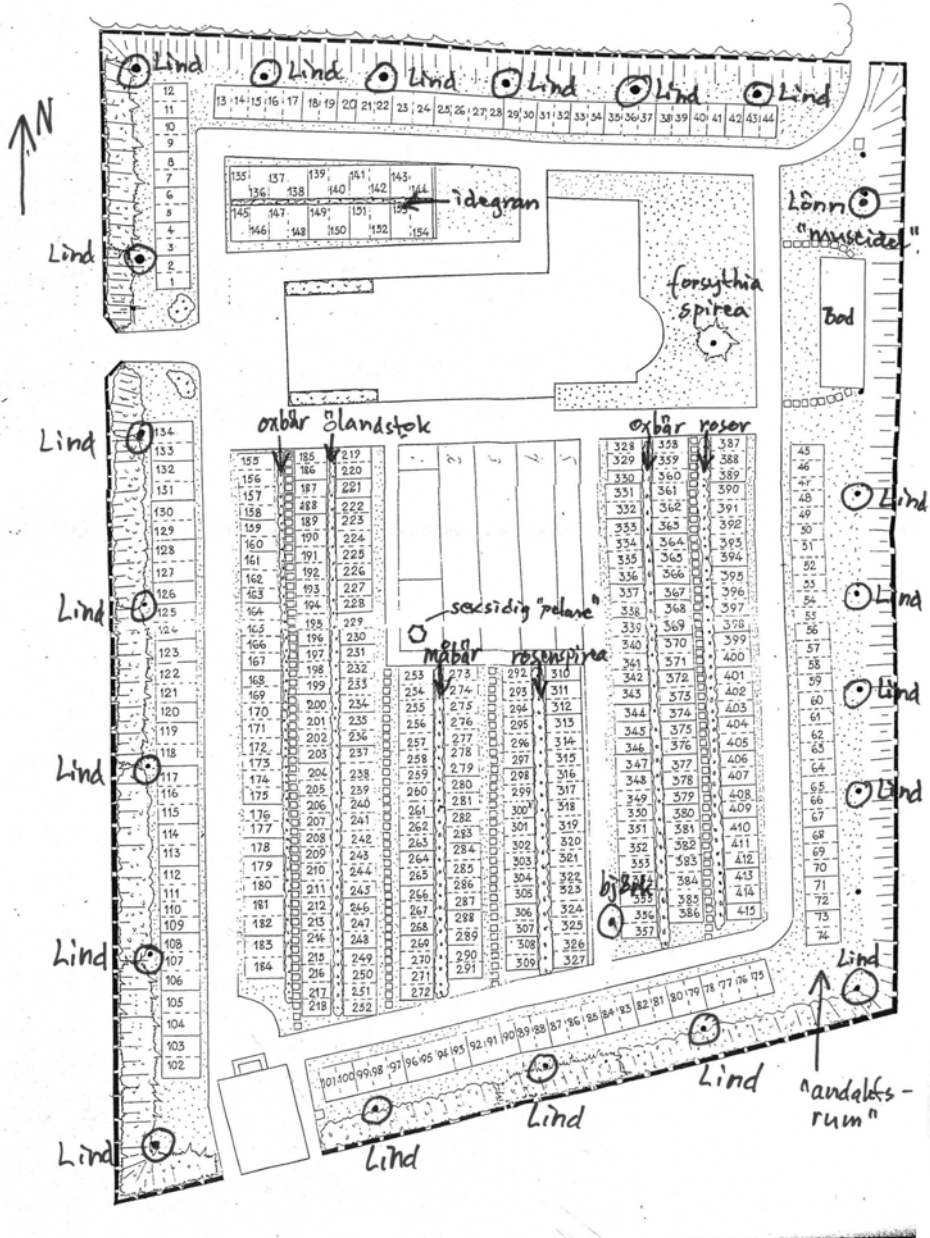
Herrestad kyrkokård
Vegetation mm

Trädkransen är planterad innanför kyrkogårdsmuren och i söder och väster är de troligen planterade på 1960-talet. Vid den lilla ingången i nordöst växer cotoneasterbuskar. På slänten mot muren växer bl.a. spiréa och oxbär. Öster om koret finns forsythia, rosenspirea och annan spirea. I norr går en idegranshäck (väst/öst) ca 1,25 meter hög, klippt, i kvarteret närmast norr om kyrkan. Söder om kyrkan är det

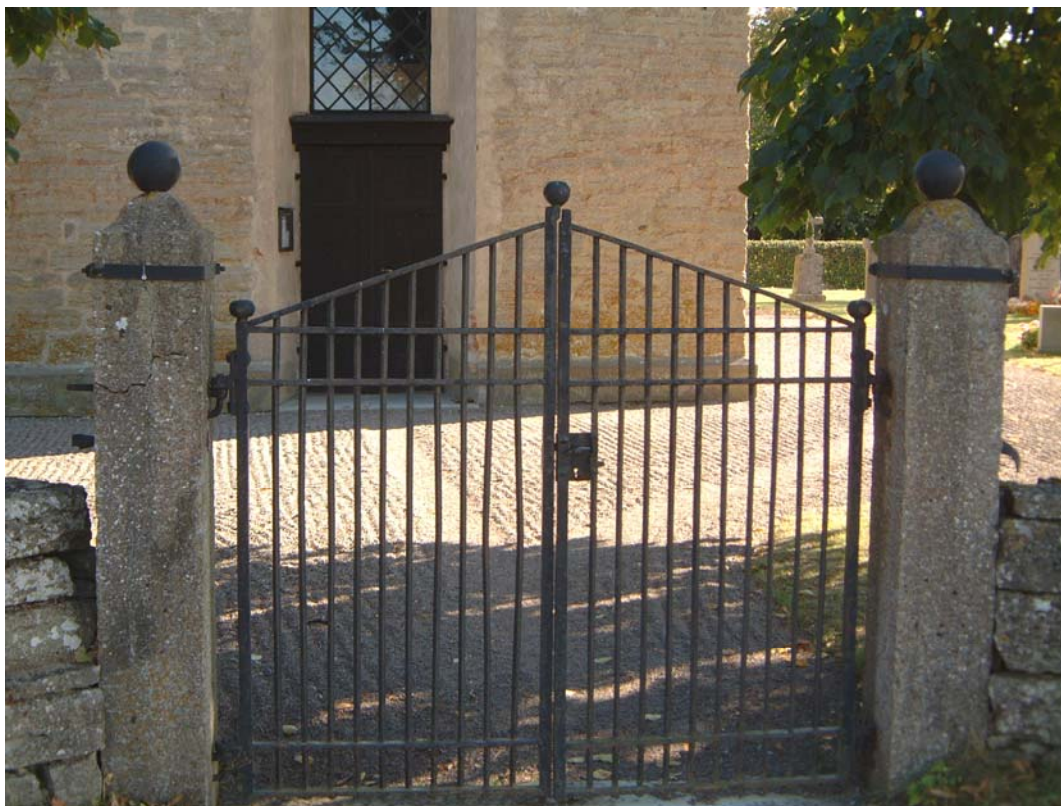
Västra grinden.

Väster: västra grinden är en dubbelgrind i järnsmide med smala spjälor. Krönet bildar ett gavelfält. Grindstolparna av grå kalksten är höga, smala och kvadratiska. De har sprickor, framförallt den norra stolpen och dras samman med ett järnband. Stolparnas krön är karnisformat och kröns av en järnkula.

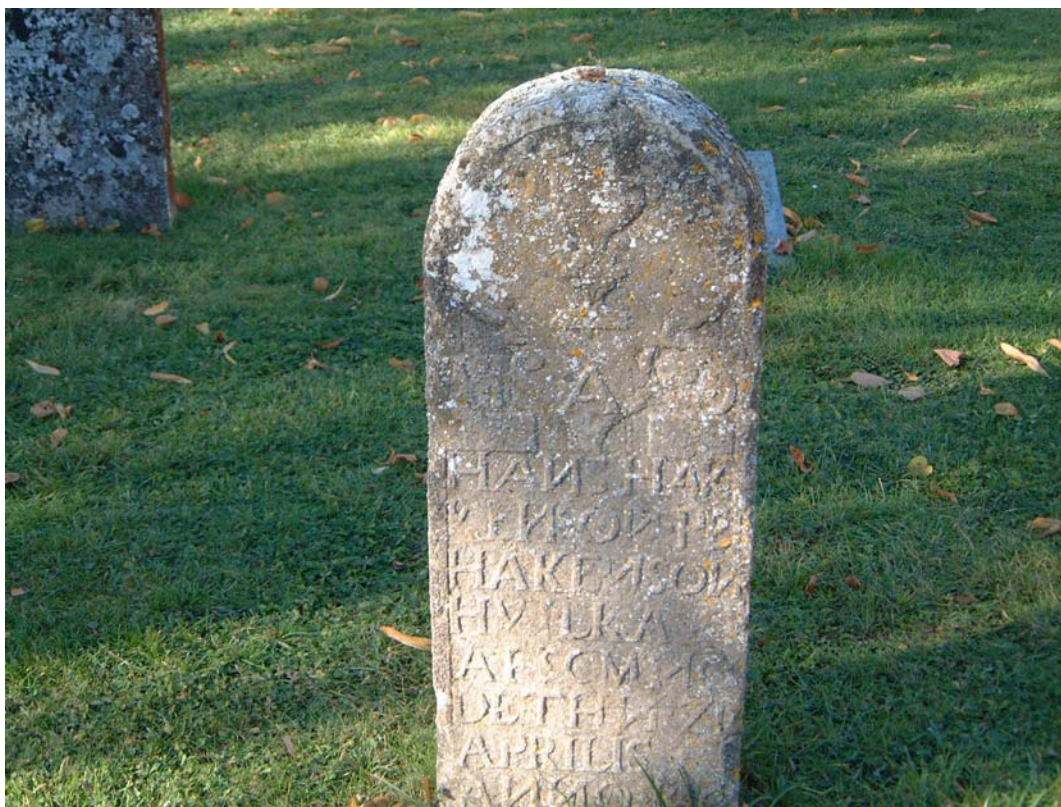
Gravvård med årtalet 1603.

Förutom dessa större delar har även enskilda gravvårdar ett högt kulturhistoriskt värde. Det gäller bl a de ålderdomliga gravvårdarna från 1600-1800-talen som är samlade söder om kyrkan. En av dessa stenar är daterad 1603 och har text även på gavelsidan. Även gravarna med bevarade stenramar har ett kulturhistoriskt värde. Det var vanligt från åtminstone andra delen av 1800-talet att de mer påkostade familjegravarna låg invid kyrkogårdsmuren eller i kvarterens utkanter. Det verkar även ha varit fallet i Herrestad. Troligen har de tidigare varit grustäckta. Titlar på gravvårdar säger mycket om en trakts näringsliv. På kyrkogården i Herrestad är det förhållandevis många gravvårdar i förhållande till andra kyrkogårdar som har titlar. Av dessa är det flera hemmansägare och ett par mer ålderdomliga "landthushållare". Det visar på Herrestad som en jordbrukssocken. Ett par av de äldre vårdarna från 1700-talet visar två olika stavningar av samma titel; den mer ålderdomliga Herratsdommare och Härasdomaren. En ovanlig inskription lyder: Stava – Kyrkogårdens trogna vårdarinna. Detta ger gravvården ett högt person- och lokalhistoriskt värde.

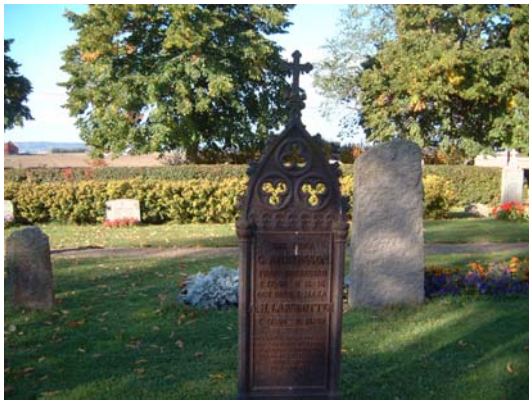
Gjutjärnsvård 1836 och 1859.

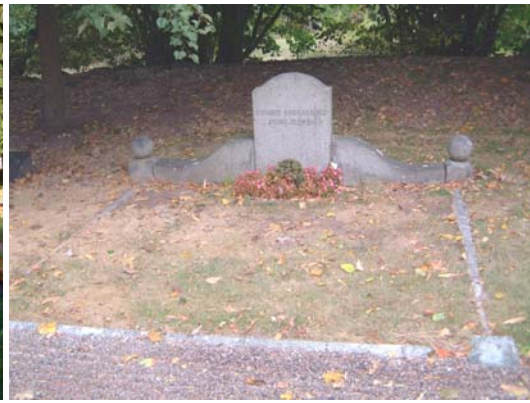
Stenramsgrav invid norra muren.

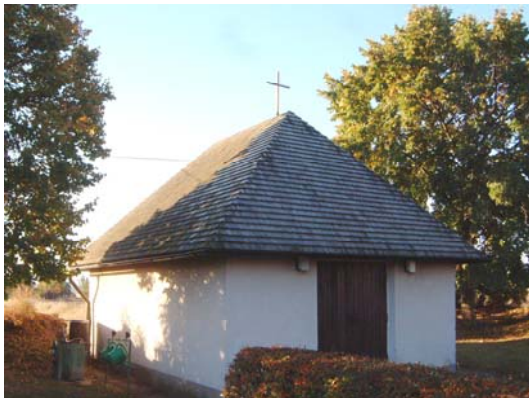
I kyrkogårdens sydvästra hörn uppfördes 1961 ett bårhus efter ritningar av ingenjör Erik Persson vid Johannes Dahls arkitektkontor i Tranås. Bårhuset/gravkapellet är byggt i tegel med putsade fasader. Ytterst på de putsade väggarna är en beigefärgad ädelputs. Sockeln är av slåthuggen granit. Det valmade sadeltaket är täckt med kyrkspån och kröns av ett kors, som troligtvis varit förgyllt. I norr dubbla portar med stående panel och i väst en enkel dörr i stående panel. Trappor av granit, hängränna och stuprör i koppar.

Gravkapellet/bårhuset från nordöst.

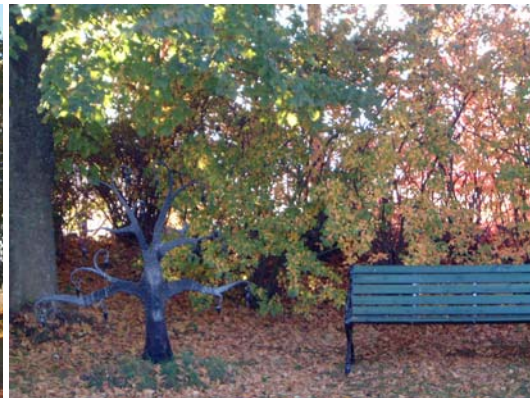
Andaktsrummet i sydöstra hörnet.

I sydöstra hörnet finns ett "andaktsrum" som invigdes 2002. Det består av ett järnträd med hängande löv och en fågel på en gren. Bredvid står en grön och svart soffa. "Rummet" finns under en av trädkransens lindar.
