HOVS KYRKOGÅRD

Kulturhistorisk kyrkogårdsinventering

*Hovs församling
Vadstena kommun
Linköpings stift
Östergötlands län
2005*

ÖSTERGÖTLANDS LÄNSMUSEUM

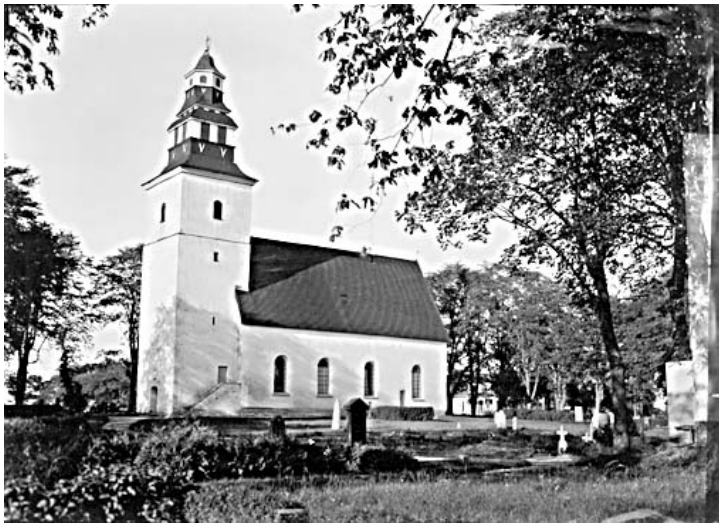
Hov kyrka 1931. Bild från Östgötabild.

Kyrkan har en salformad plan med sakristia i norr och torn i väster. Huvudingången är via tornet i väster, men separata ingångar finns även till tornet, koret och sakristian. Fasaderna är vitputsade och det branta sadeltaket är spåntäckt. Interiören har behållit en senmedeltida karaktär med delvis bemålade kryssvalv.

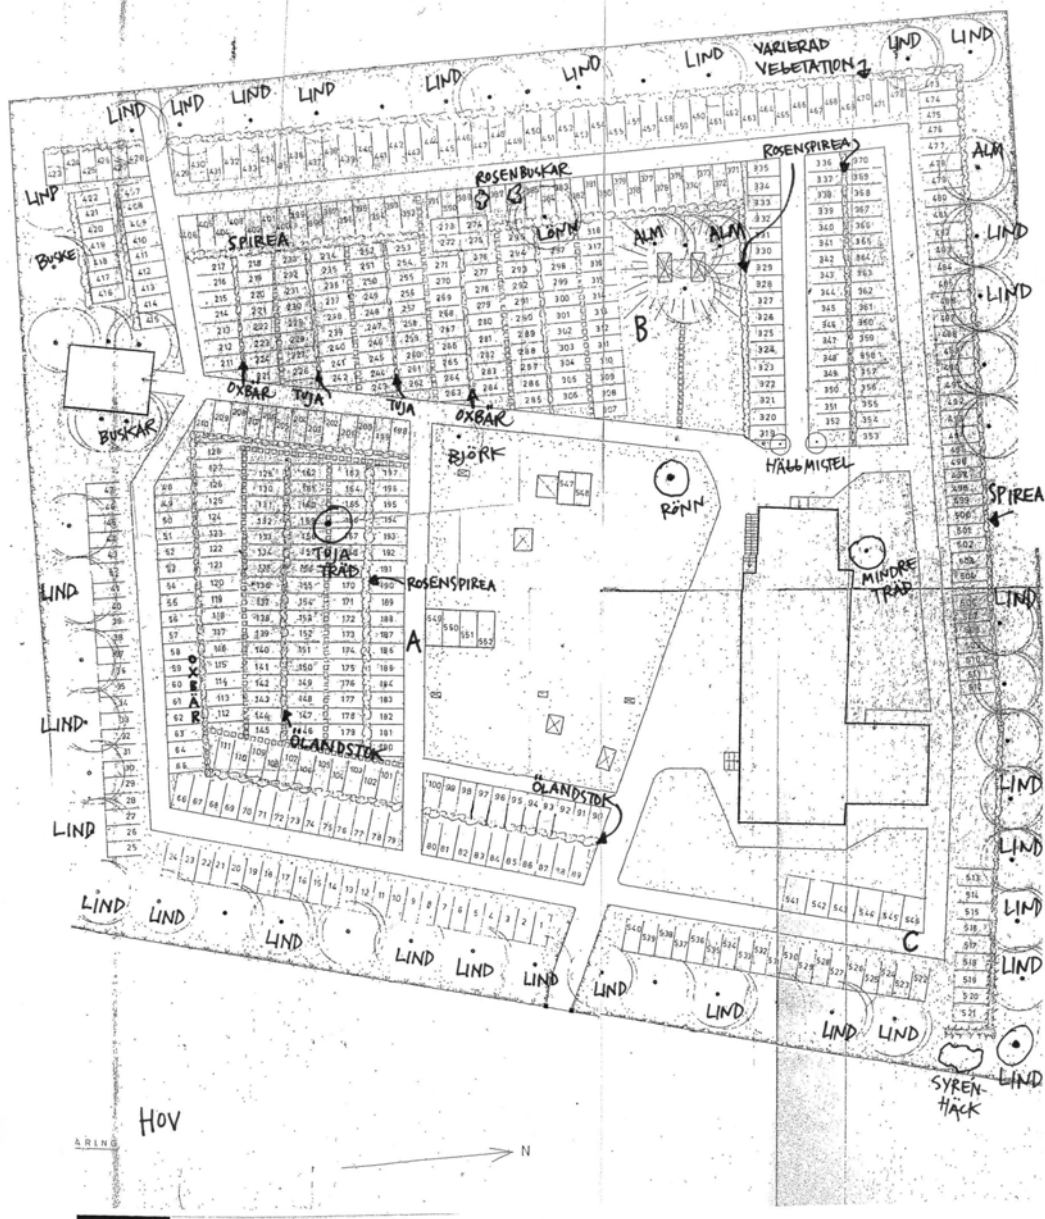
Vegetationskarta över Hovs kyrkogård.

Trädkransen är oregelbunden gällande såväl placering som storlek på träden, övervägande lind samt en alm vid murens norra sträckning. Trädkransen är planterad innanför muren. Kyrkogården domineras av två olika typer av häckar, dels rygghäckar och dels omgärdningshäckar. Friväxande ölandstök, syrenbuske och rosenspirea. Klippt tuja, spirea, måbär, oxbär och try.

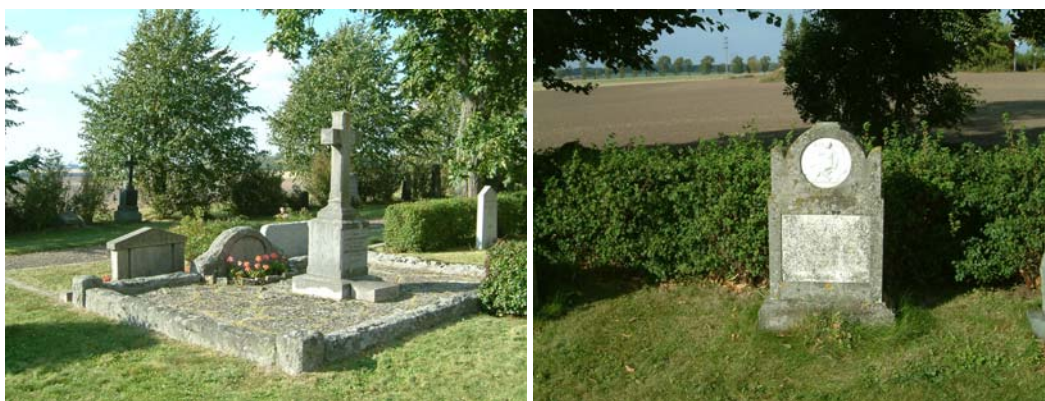
Två exempel på gravvårdar med mycket högt kulturhistoriskt värde. Stenramsgrav med kalksten och en kalkstensvård med medaljong av Thorvaldsen.

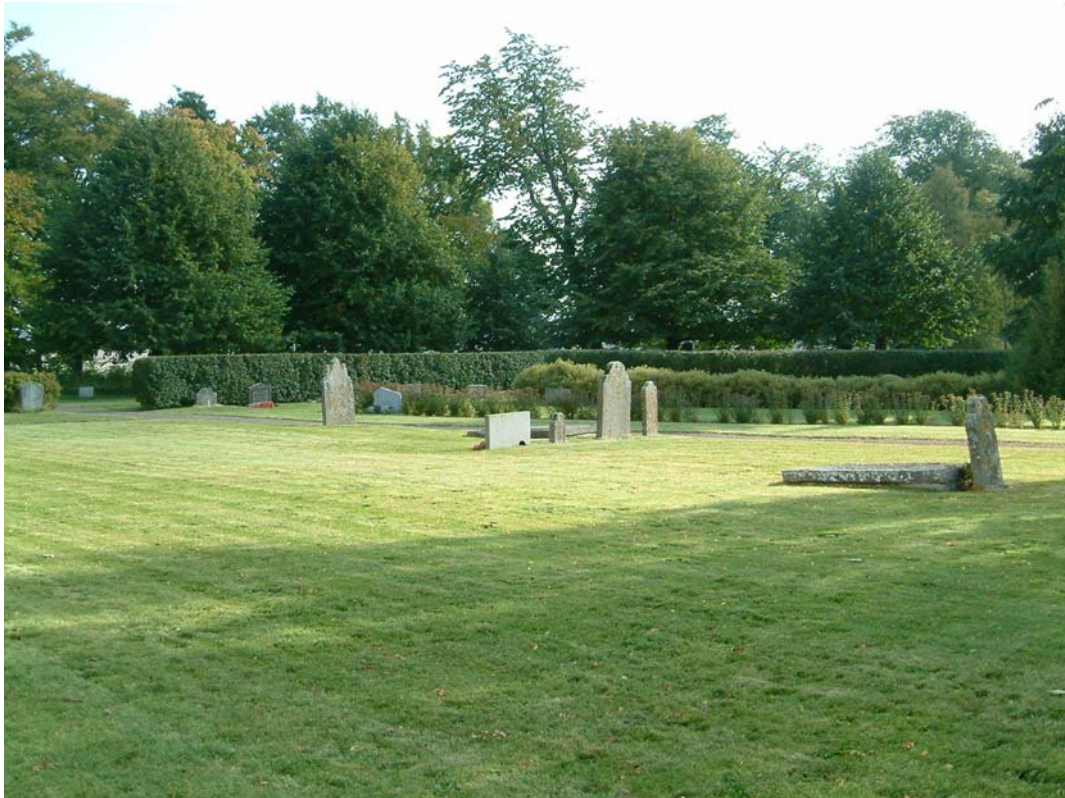
Kvarter A.

Kvarteret ger ett osammanhängande intryck då vegetationen är av skilda slag samt oregelbunden.

Lindar i trädkransen, ett tujaträd samt björk och rönnbär. Kvarteret inramas delvis av en klippt avgränsande häck i oxbär, ca 1,6 m hög. I kvarteret finns också friväxande rygghäckar: rosenpirea ca 0,9 m hög i östvästlig riktning samt två ölandstok ca 0,9-1,5 m höga i såväl östvästlig riktning som nordsydlig riktning.

Kvartersområdet närmast kyrkans södra fasad består främst av äldre gravvårdar som är rikligt bevuxna med lava. Övriga gravvårdar varierar i form, storlek och ålder, övervägande svart, grå och röd granit. Vanligast förekommande från slutet av 1800-talet till mitten av 1900-talet.

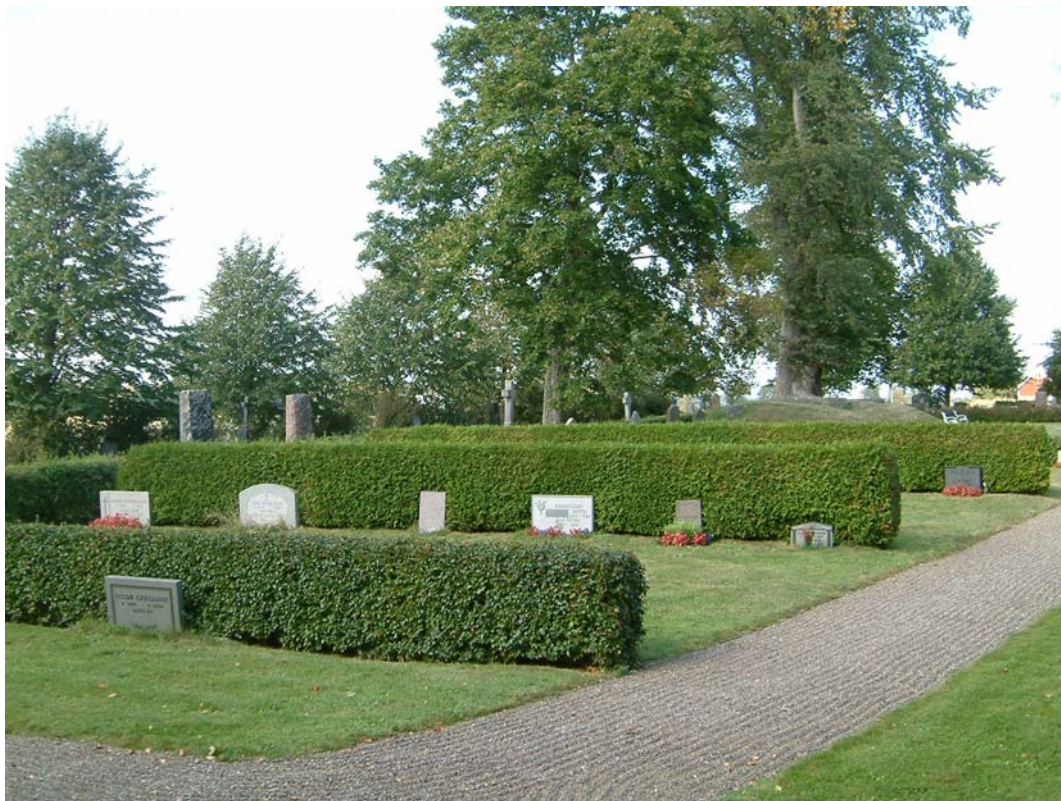
Kvarter B.

Trädkransen utgörs av lindar samt en alm. Två almar och en lönn växer innanför trädkransen. Rygghäckar i östvästlig riktning: två klippta tujor ca 0,9 m hög, två friväxande rosenspirea ca 0,9 m hög samt två klippta oxbär ca 0,8-1,0 m höga. Vid gravkapellet friväxande spireabuskar, eventuellt tänkt som rygghäckar men den glesa planteringen gör att de uppfattas som fristående buskar. I nordsydlig riktning växer en klippt spirea ca 0,9-1,1 m hög. Längs trädkransen i norr växer en glest planterad rygghäck: en klippt spirea ca 0,9 m hög. Två mindre träd, häggmistlar, är placerade vid kyrkans entré i väst samt två glest planterade friväxande buskar vid kyrkans entré vid nordvästra hörnet. Två mindre friväxande rosenbuskar växer vid en grav.

Längs med trädkransen dominerar äldre gravvårdar i kalksten, stenramsgravar förekommer och hällar samt en enhetlig stenramsgrav med kalksten och en gravkulle med två hällar. Även låga och breda vårdar i svart, röd och grå granit förekommer längs rygghäckarna. Vid västra trädkransen finns en obelisk. Varierad ålder på gravvårdarna, mest förekommande ca 1940-tal – 1980-tal. I gravkullen vilar kungliga kammarherren, greve Kristian August Vilhelm Ludvig Taube (1767-1801). Där också majoren och riddaren A L Lindekrona (1748-1832) begravd, jämte sin fru.

Gravkulle med två hällar, kraftigt överväxta med lava, i anslutning till dessa växer två almar. Överväxta kalkstensplattor leder fram till gravvårdarna. Där är också en soffa samt belysning placerad.

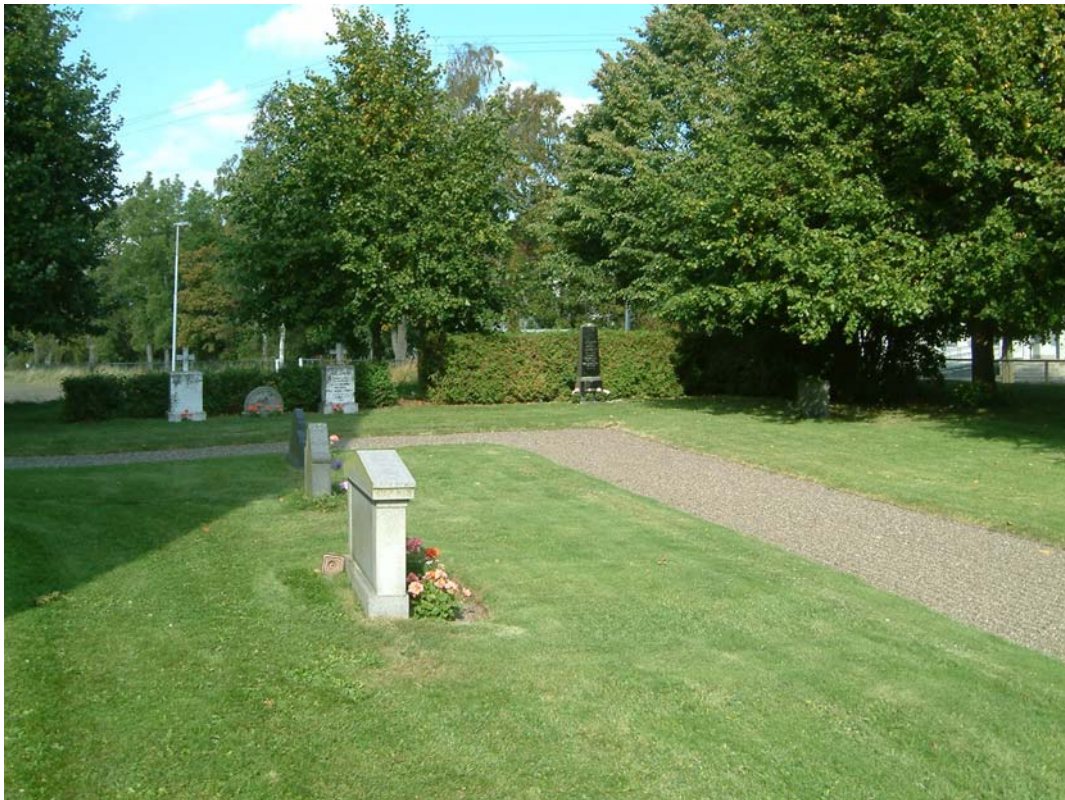
Kvarter C.

Kvarteret utgör en liten del av kyrkogården och ger intrycket av att domineras av äldre gravvårdar.

Glest planterad klippt spireahäck längs trädkransen i norr, ca 0,9-1,0 m hög. I nordvästra hörnet en klippt rygghäck planterad i vinkel, try eller tuja, ca 1,5 m hög. I nordvästra hörnet växer även en syrenbuske.

Gravvårdar längs trädkransen i norr domineras av äldre gravvårdar. Vid kyrkans östra fasad låga och breda i grå och svart granit. Även håll och marmorvårdar. Varierad ålder på gravvårdarna, de flesta är från sekelskiftet 1900. En gravvård finns där bl a utsmyckningen har lossnat och de olika delarna står staplade på varandra.

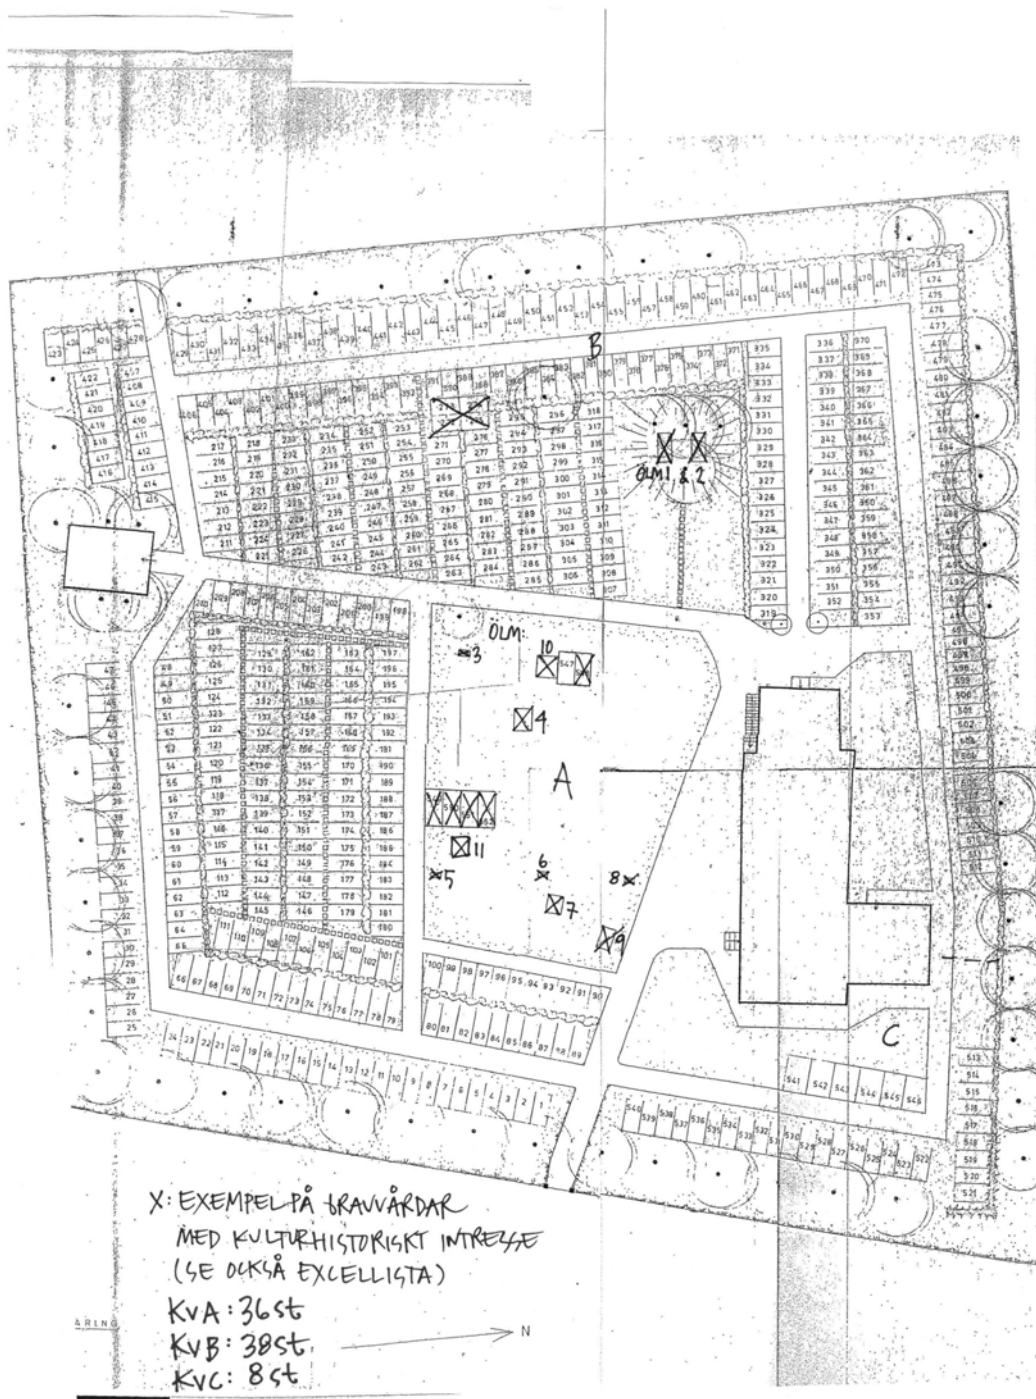
Kartan visar exempel på kulturhistoriskt intressanta gravvårdar. Kartan kompletteras med excellista.
