## ORLUNDA KYRKOGÅRD

*Kulturhistorisk kyrkogårdsinventering  
Orlunda församling  
Vadstena kommun  
Linköpings stift  
Östergötlands län  
2004*

ÖSTERGÖTLANDS LÄNSMUSEUM

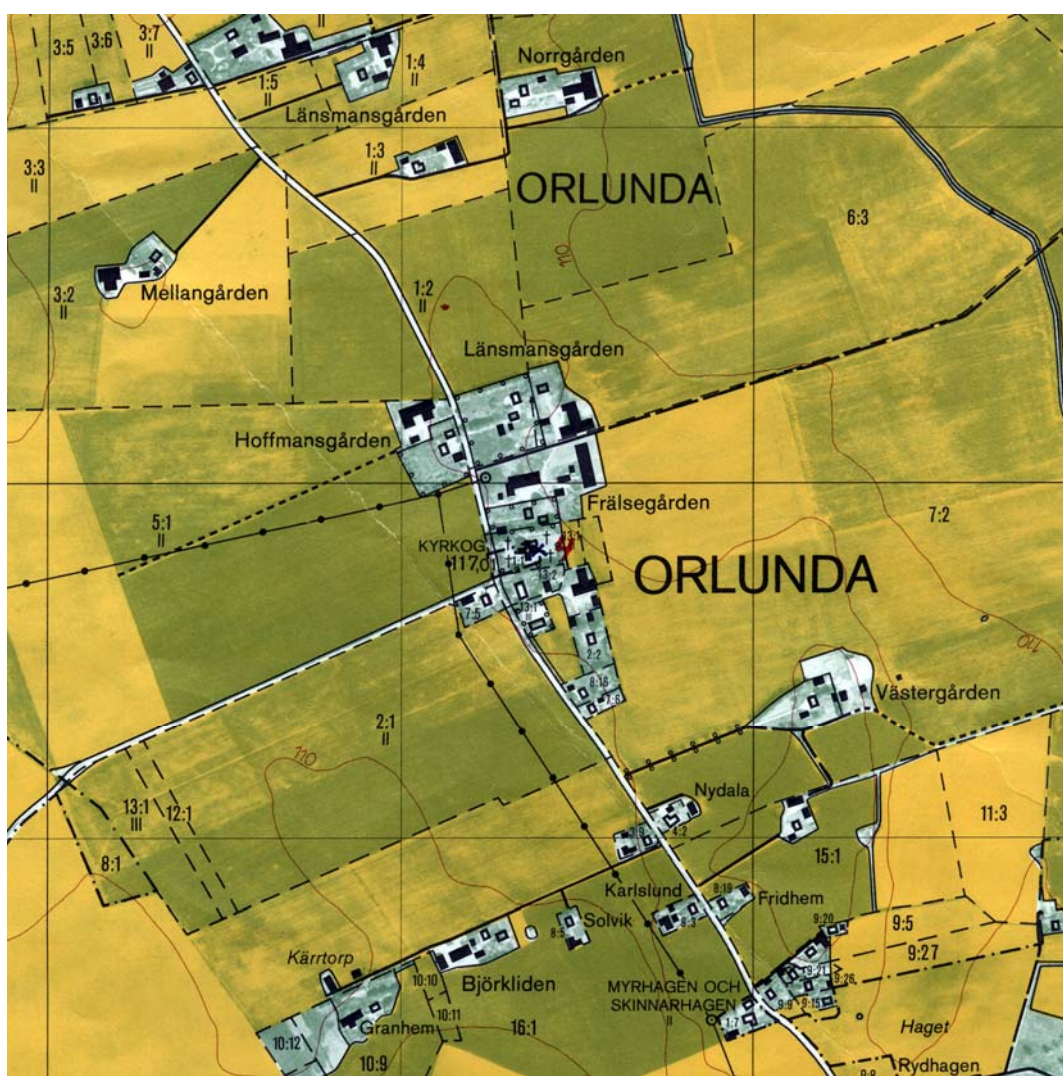
*Utsnitt ur ekonomiska kartans blad 085 50 Orlanda. Kyrkogården är belägen i bildens centrum som en av flera bytomter i rad på ett litet impediment i det till åker fullständigt uppodlade landskapet.*

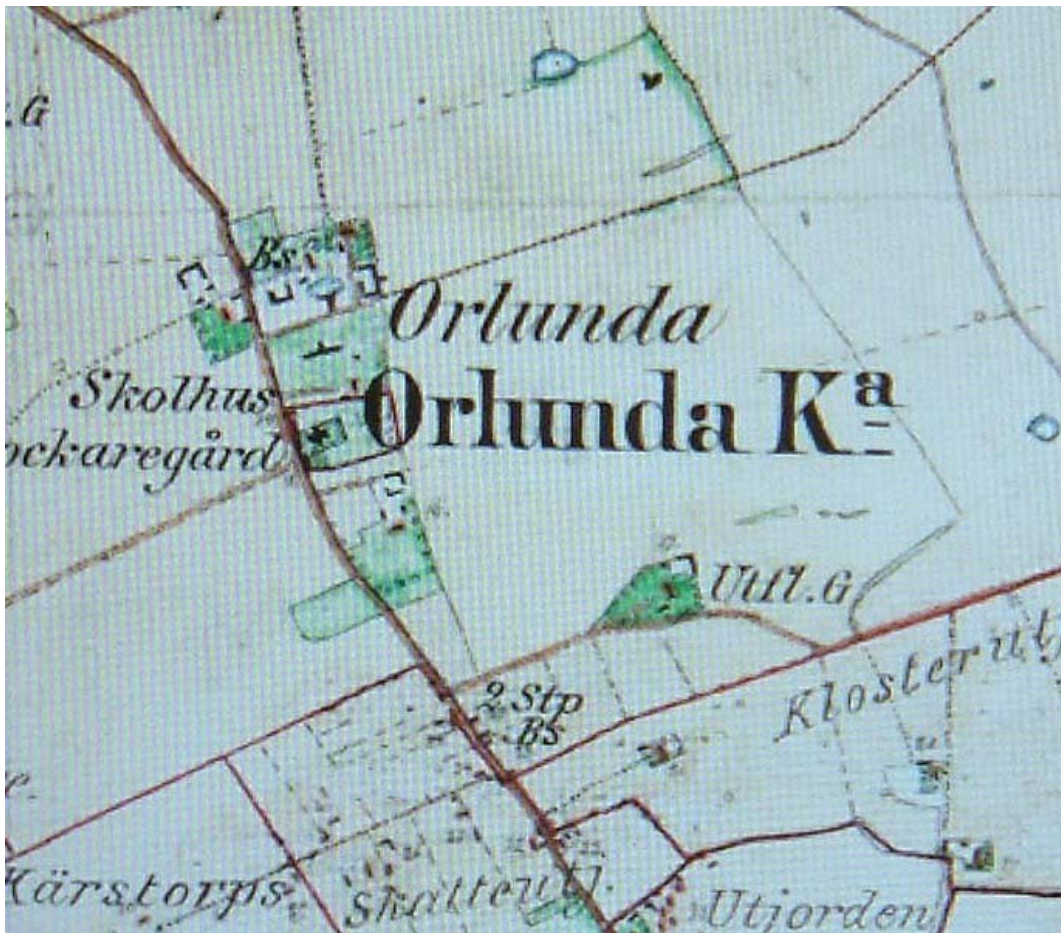
*Orlunda på häradskartan från 1870-talet. Intill kyrkan ligger skola och klockarbostad. Trakten är fullständigt uppodlad till åker.*

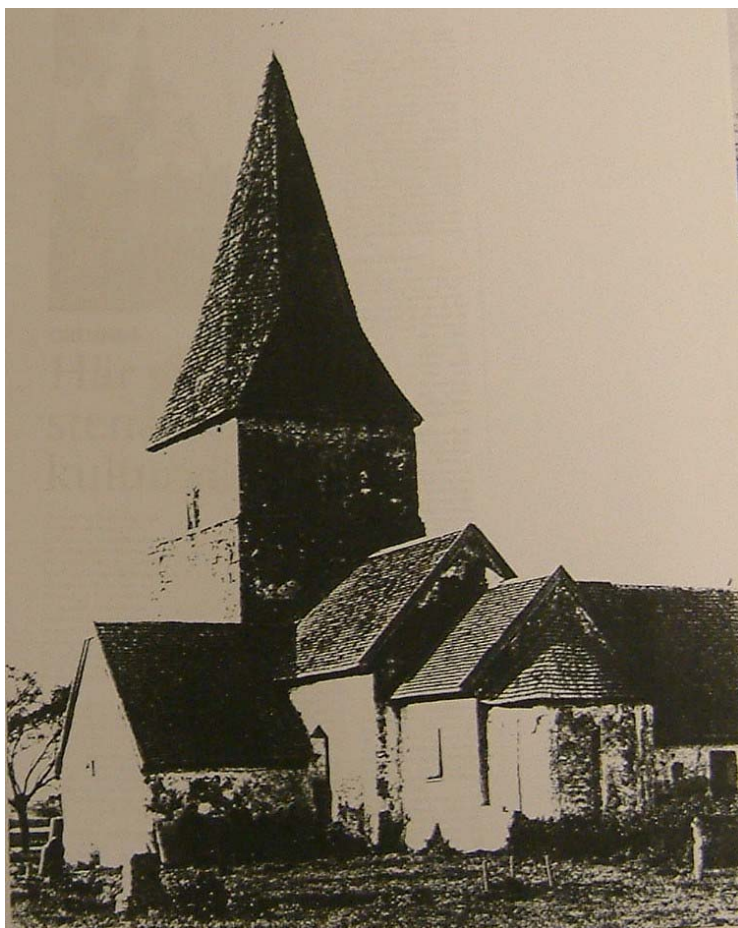
*Fotografiet av Ornlunda medeltida kyrka är taget 1888, strax före kyrkans rivning. Bild från Östergötlands läns museums arkiv*

*På kyrkogården syns små träkors och ett par höga kalkstensvårdar, till synes utan någon särskild ordning.*

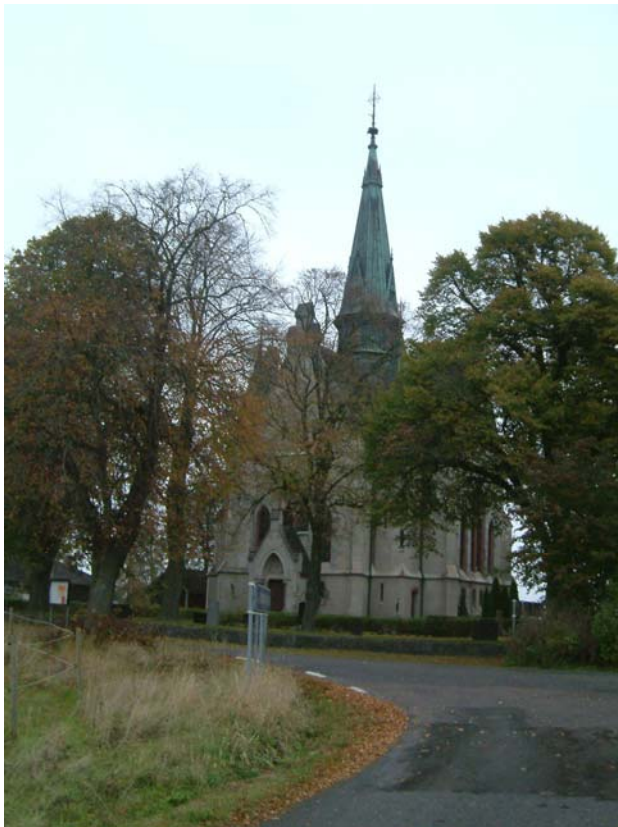
*Orlunda kyrka 2004. Framför kyrkan syns den breddning av vägen som utgör kyrkogårdens parkering. Kyrkogårdens trädkrans utgör tillsammans med en rad träd av samma ålder på andra sidan landsvägen en allé genom Orlunda by.*

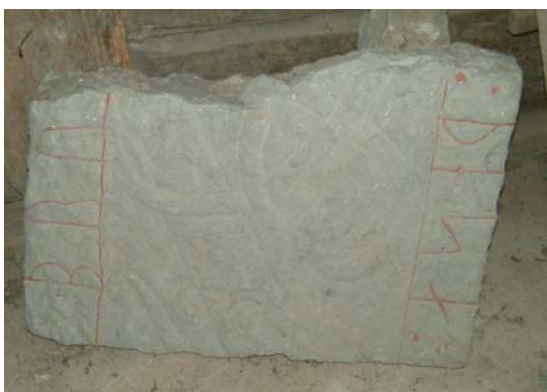
ÖG 6. Två ord läsbara. *Thesa, (denna) och bru(thur) (broder).*

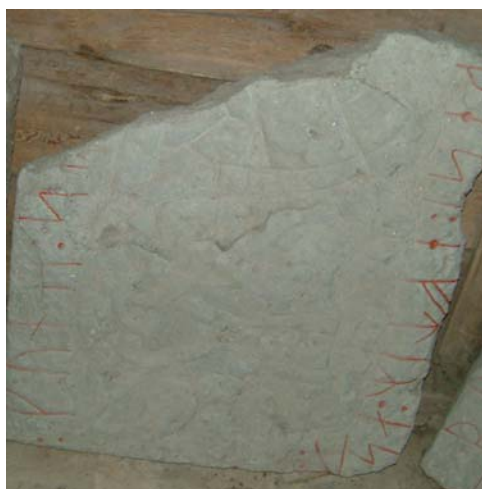
ÖG 5. *Thesi eftir as.. (denna efter Åsa) och kunu sin (sin hustru).*

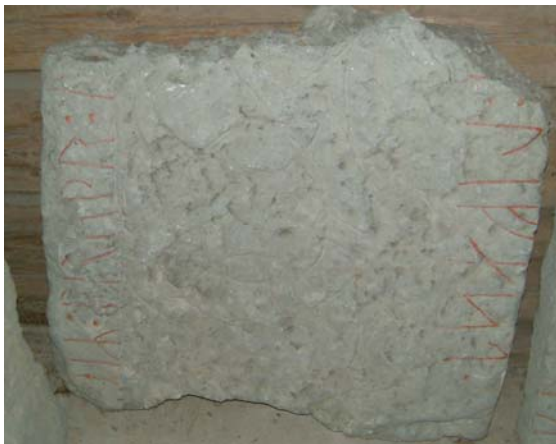
ÖG 2 övre delen

*K i (ol)ui aok th(ur)...(th)eir (b)ruthur le(t)u..... Uifast .....sin....(Tjotve? och Tor....läto (lägga denna sten efter) Vifrast sin-....). Tolkningar enligt Brate 1911.*

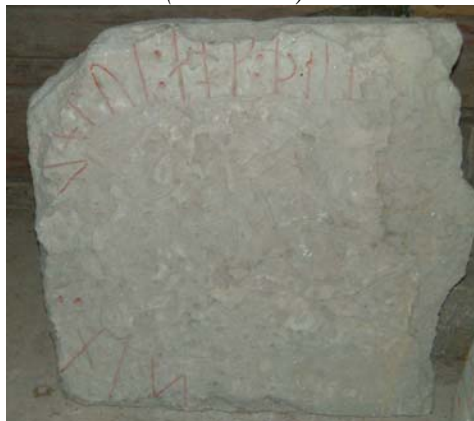
ÖG 2 nedre delen

Stenarna har nummer ÖG 2-6<sup>3</sup> i Östergötlands runinskrifter (Brate 1911 sid 1-5 och Pl 1). Samtliga fragment är av grå kalksten och har alla sannolikt (ÖG 2 och 3 med säkerhet) utgjort lock till gravmonument av så kallad "Eskilstunakistety" stenkistor med höga gavlar som tillhör den allra första kristna tiden i landet. Denna typ av monument har varit vanliga särskilt i västra Östergötland.

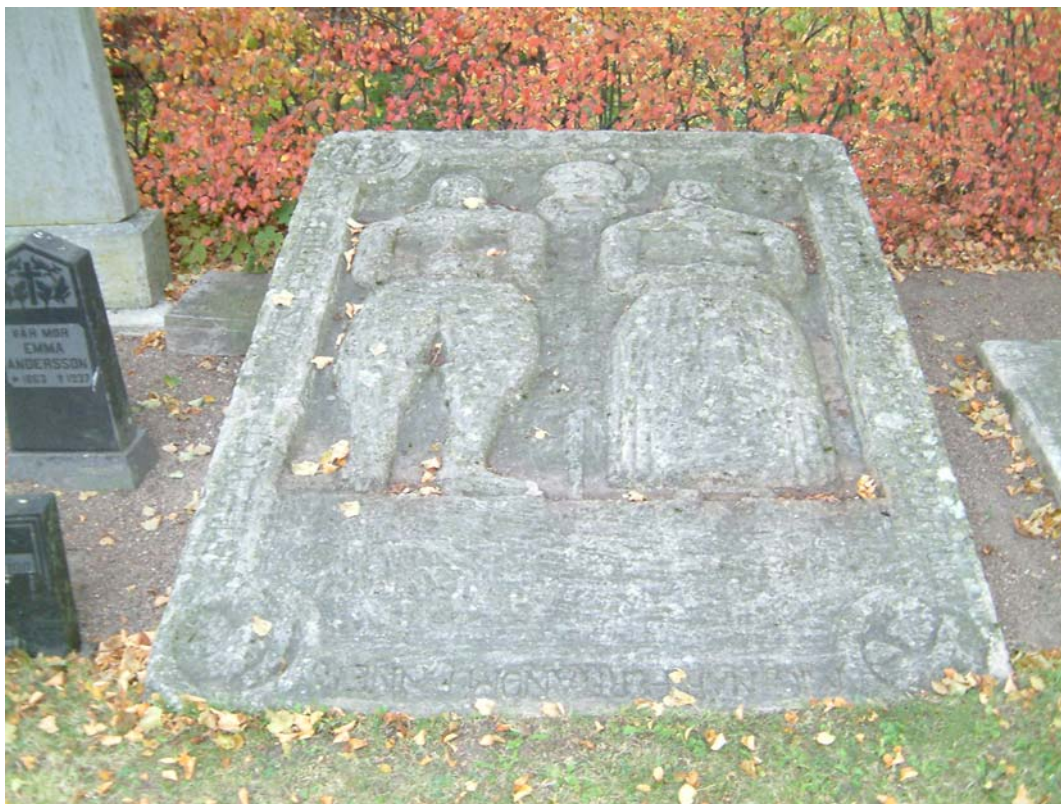
Mest framträdande av de liggande stenarna är en vård som i relief föreställer en man och en kvinna i dräkter från 1600-talets mitt.

Stenen är idag helt oläslig, men det är känt att den ursprungligen lagts över Måns Pileträ till Piltorp och hans hustru. Pileträ var en stor mecenat för Orlunda kyrka och har bland annat skänkt några av de ljuskronor som ännu finns i kyrkan. Enligt Broocman bekostade han också upprustningen av predikstolen i gamla kyrkan.

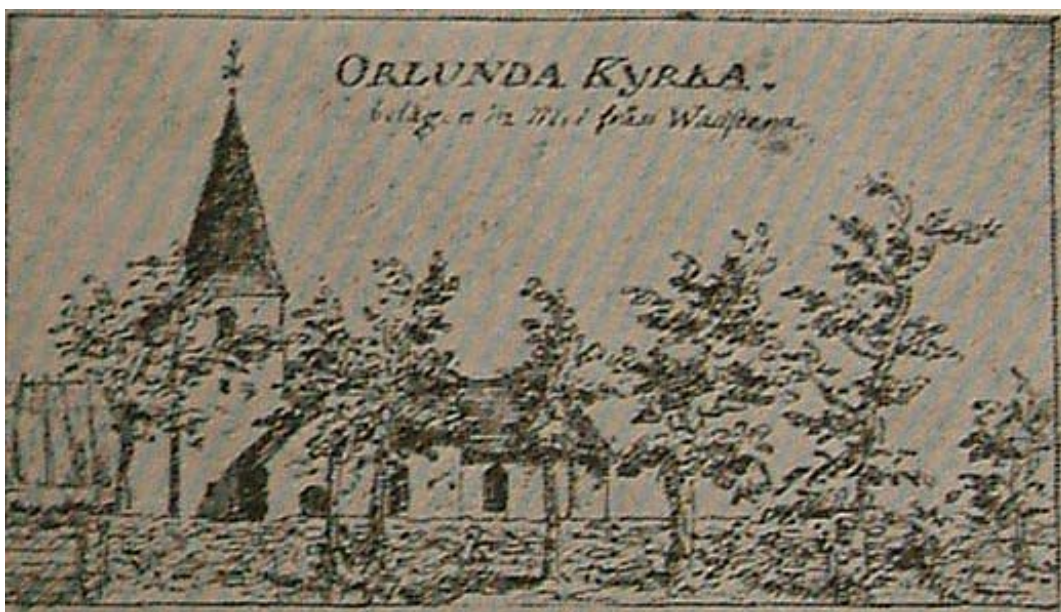
Bilden visar kyrkan från söder, delvis skyddad bakom vad som verkar vara en högre kyrkogårdsmur av kalksten liknande den som fortfarande finns vid Asks kyrka i grannpastoratet Fornåsa. Utanför muren står en föga uppväxt trädkrans. I bildens vänstra utkant står också ett knuttimrat hus, i själva kyrkogårdsmuren. Huset ser ut att ha halm- eller vasstak.

Teckningen från 1924 som är av oklart ursprung visar kyrkan från samma håll samt en del gravstenar, vilka verkar vara uppställda utan särskild inbördes ordning. Samma bild ger också fotografiet från 1888 (se sidan 7) som möjligen varit tecknarens förebild.

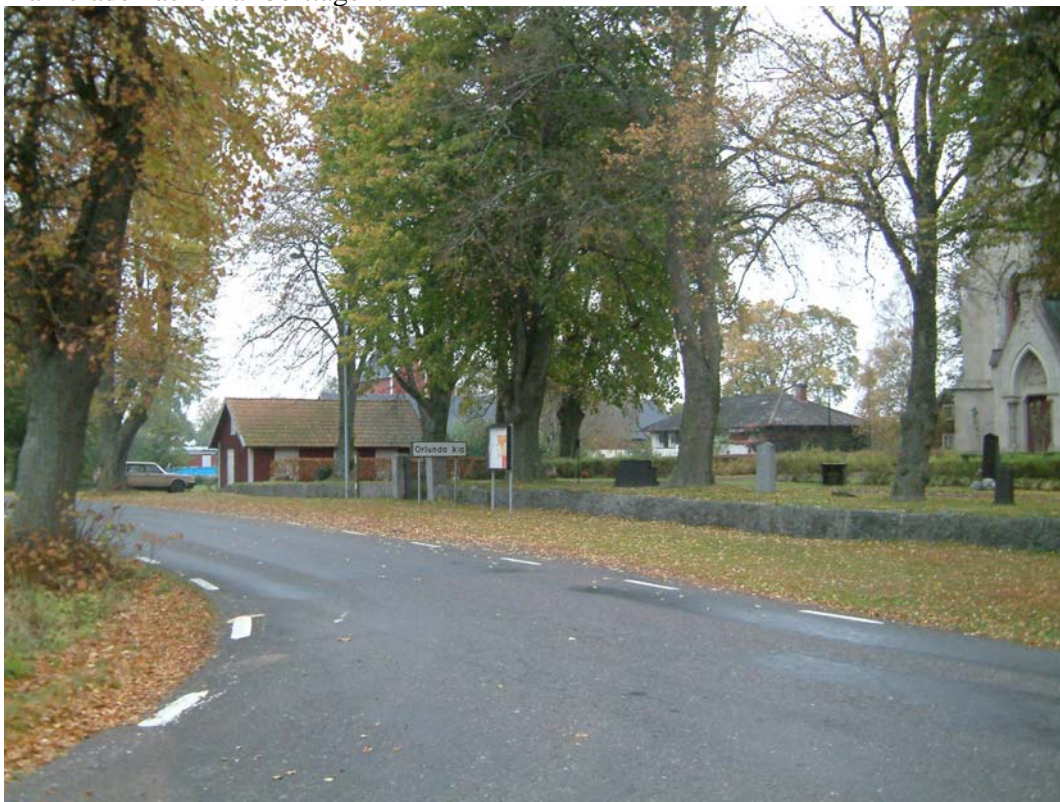
*Kyrkogårdens front i väster. Av bilden framgår att hela anläggningen vilar på en låg terrass. På bilden finns också allén bildad av kyrkogårdens trädkrans och träden väster om vägen. Parkeringen är en breddning av landsvägen. Längst bort i bild trädgårds-skjulet med utedassen. Längst bort i mitten av bilden skymtas Frälsegårdens huvudbyggnad, en 1970-talsvilla.*

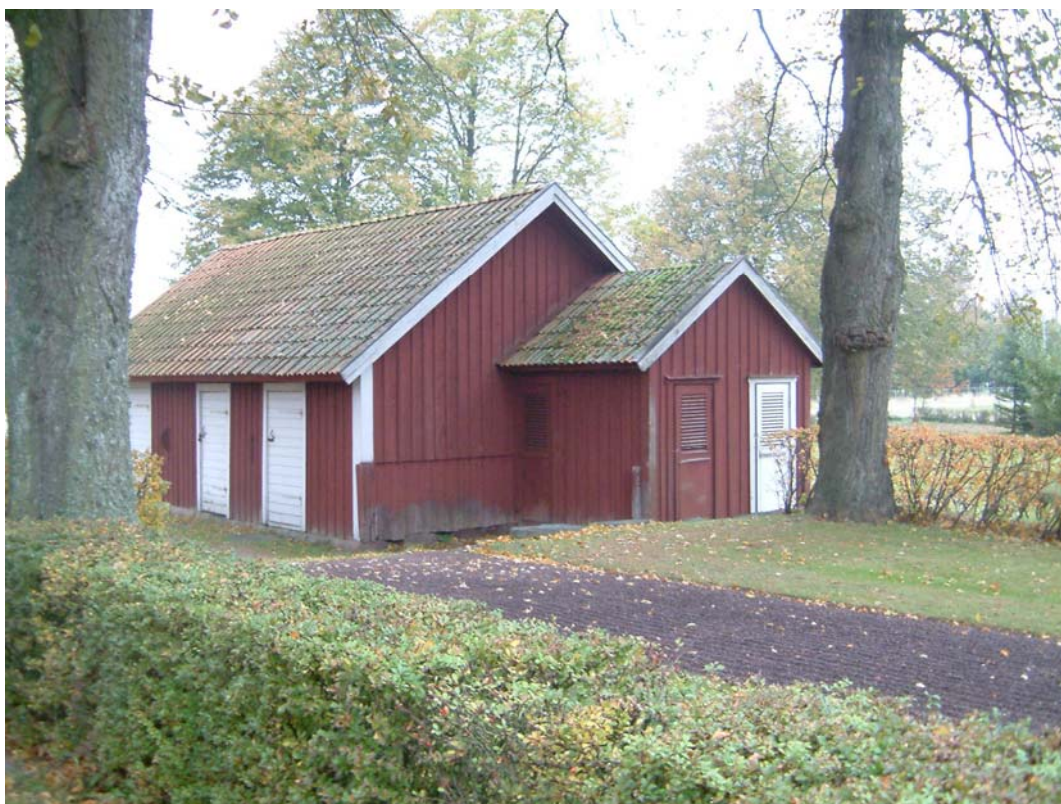
Boden står på torpargrund och har rödmyllad stående panel. Taket i två nivåer är belagt med tvåkupigt tegel. De tre portarna i huvudbyggnaden är vitmålade med enklare smidda beslag. En fönsterlucka i samma färg finns på gaveln. Den lägre dassdelen har tre likadana dörrar varav en vitmålade och två rödmålade.
